LM-PI-UP-PC11-2011

INSPECCIÓN DEL PUENTE SOBRE EL RÍO URUCA RUTA NACIONAL No. 27

Preparado por:
Unidad de Puentes

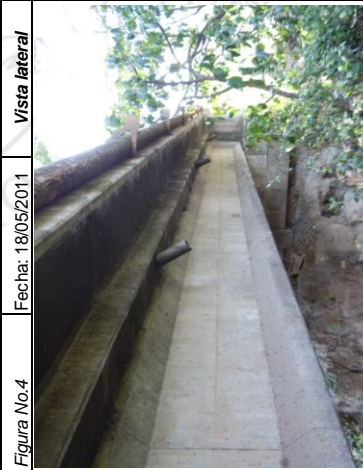
Fecha: 18/05/2011		Fecha: 18/05/2011		Fecha: 18/05/2011	
Rótulo		Línea de Centro		Vista general	
Notas:		Notas:		Notas:	
Figura No.4

Fecha: 18/05/2011		Fecha: 18/05/2011		Fecha: 18/05/2011	
Vista lateral		Vista inferior		Cauce del río	
Notas:		Notas: Se observa parte del bastión		Notas: Vista hacia aguas abajo

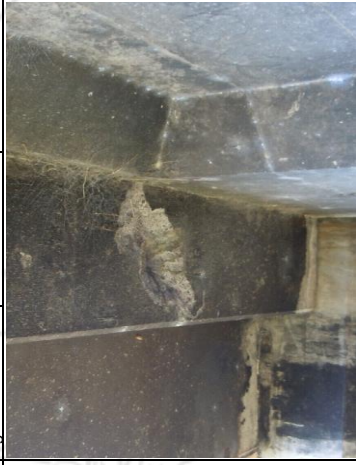
ITEM No	COMENTARIOS
5	Se observó agrietamiento en dos direcciones y eflorescencias en la superficie inferior de la losa en las zonas cercanas a los bastiones (ver figura 1). Se observó el desprendimiento del concreto en varios puntos y el acero de refuerzo expuesto en pequeñas partes (ver figura 2).
-	En la calzada en el sentido Caldera - San José, el guardavías está deformado (ver figura 3)
-	Hay acumulación de sedimentos y basura a lo largo de los bordillos del puente (ver figura 4).
-	En las cercanías del puente (sector Norte) se observó una conducción de agua potable desprotegida. (Ver figura 5)
-	En el centro de la vía existe una cuneta central en la cual se observó acumulación de basura y sedimentos. (Ver figura 6)

<p>Reparaciones realizadas</p> <p>Agrietamiento en dos direcciones</p>

- Presentar un informe donde se explique en detalle las reparaciones realizadas en la losa de los puentes y que indique si existe un plan para resolver los problemas de agrietamiento que presenta este componente del puente.
