Programa de Infraestructura del Transporte (PITRA)

Proyecto: LM-PI-UM-PM-09-2011

INSPECCIÓN DEL PUENTE QUEBRADA HONDA SOBRE LA QUEBRADA HONDA, DISTRITO DESMONTE, CANTÓN DE SAN MATEO

INFORME FINAL

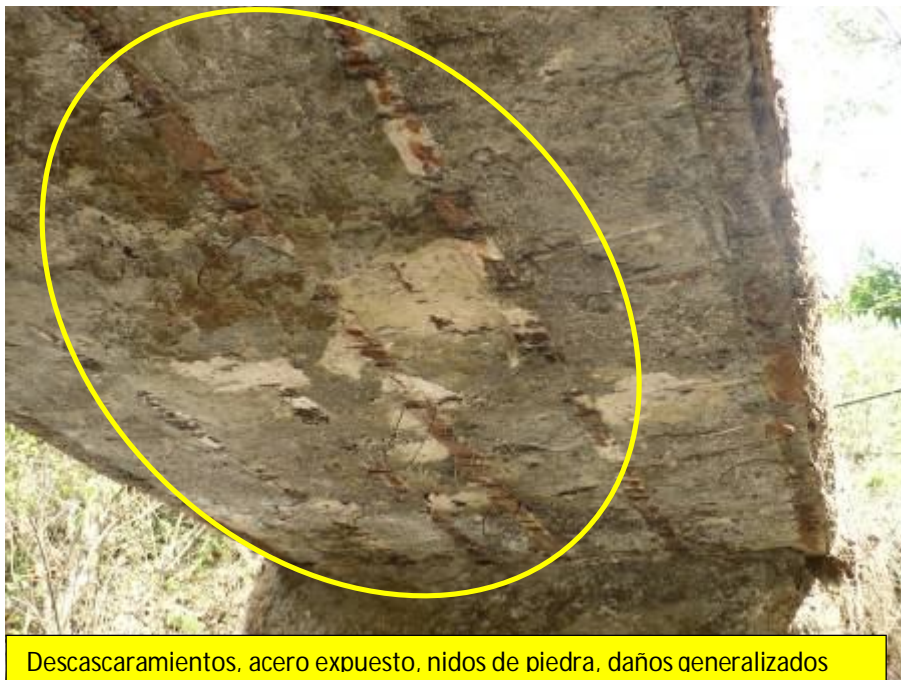
Figura 3. Vista inferior del puente Quebrada Honda

En la Tabla 1 se resumen las características básicas del puente Quebrada Honda sobre la Quebrada Honda. Las Figuras 2 y 3 muestran una vista superior y una vista inferior del puente respectivamente.
