Proyecto: LM-PI-UM-PM18-2011

INSPECCIÓN DEL PUENTE ENMEDIO SOBRE EL RÍO ENMEDIO, DISTRITO SANTA CRUZ, CANTÓN DE SANTA CRUZ

INFORME FINAL

4 de Marzo de 2011

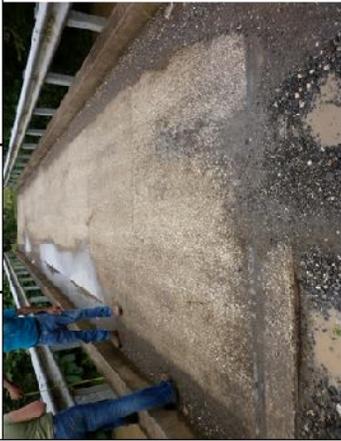
E. FOTOS DE DAÑO OBSERVADO					
Foto No. 1

Fecha: 30-9-2010	Fecha: 30-9-2010	Fecha: 30-9-2010	Fecha: 30-9-2010	Fecha: 30-9-2010	Fecha: 30-9-2010
Notas: Superficie de rodamiento en buenas condiciones de alta limpieza.	Notas: Las juntas son abiertas y están en buen estado, les falta limpieza.	Notas: Señalización insuficiente falta iluminación, drenajes, limpieza y pintura.	Notas: Los apoyos son simples y las vigas principales están colocadas sobre un marco rígido de acero que sirve como bastión	Notas: Marco de acero construido para apoyar las vigas principales y hace la función de bastión.	Notas: Le falta limpieza y drenajes tanto en los accesos como en la losa.
