Programa de Infraestructura del Transporte (PITRA)

Proyecto: LM-PI-UM-PM17-2011

INSPECCIÓN DEL PUENTE EL CACAO 1 SOBRE LA QUEBRADA CACAO, DISTRITO SANTA CRUZ, CANTÓN DE SANTA CRUZ

INFORME FINAL

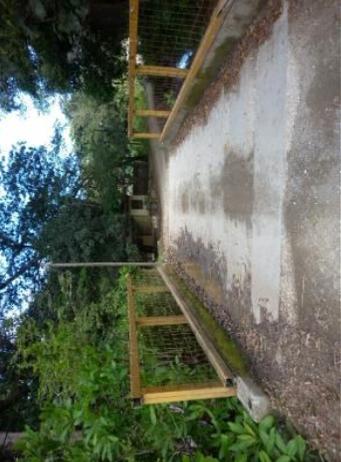
E. FOTOS DE DAÑO OBSERVADO			
Foto No. 7

Fecha: 29-9-2010.	Fecha: 29-9-2010.	Fecha: 29-9-2010.	Fecha: 29-9-2010.
Notas:	No se tiene certeza acerca de si las barandas son adecuadas para resistir sin deformacion un impacto vehicular	Notas:	No existen aceras o pasos peatonales
Foto No. 10

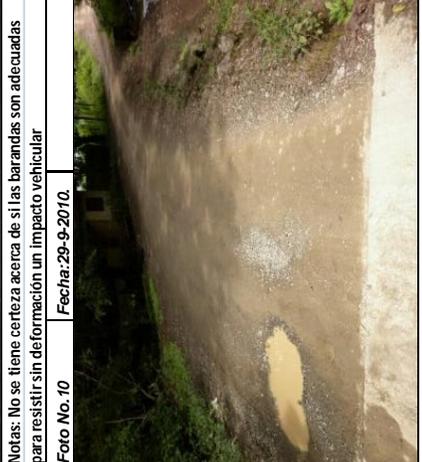
Foto No. 10

Fecha: 29-9-2010.	Fecha: 29-9-2010.	Fecha: 29-9-2010.	Fecha: 29-9-2010.
Notas:	No existen sistemas de drenajes adecuados en los accesos	Notas:	Aparente obstruccion del flujo del cauce (Reduccion del area hidraulica)
Foto No. 12

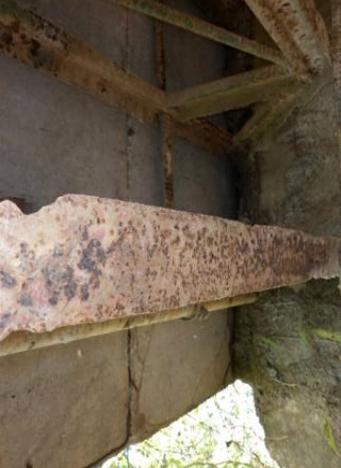
E. FOTOS DE DAÑO OBSERVADO			
Foto No. 13 Fecha: 29-9-2010.

Notas: Ausencia de alietones en los bastiones	
Foto No. 13 Fecha: 29-9-2010.	Notas: Corrosión avanzada en los elementos de las cerchas que conforman las vigas principales de la superestructura	Foto No. 14 Fecha: 29-9-2010.	Notas: Elementos diagonales y sistemas de arriostre adecuados solo para trabajar en tensión
Foto No. 15 Fecha: 29-9-2010.		Foto No. 15 Fecha: 29-9-2010.	
Notas:		Notas:	Notas:
