REPORTE DE INVESTIGACIÓN LM-PI-PV-IN-20c-05

PATOLOGÍA DEL PROYECTO

LIMONAL – TEMPISQUE

Informe de Avance

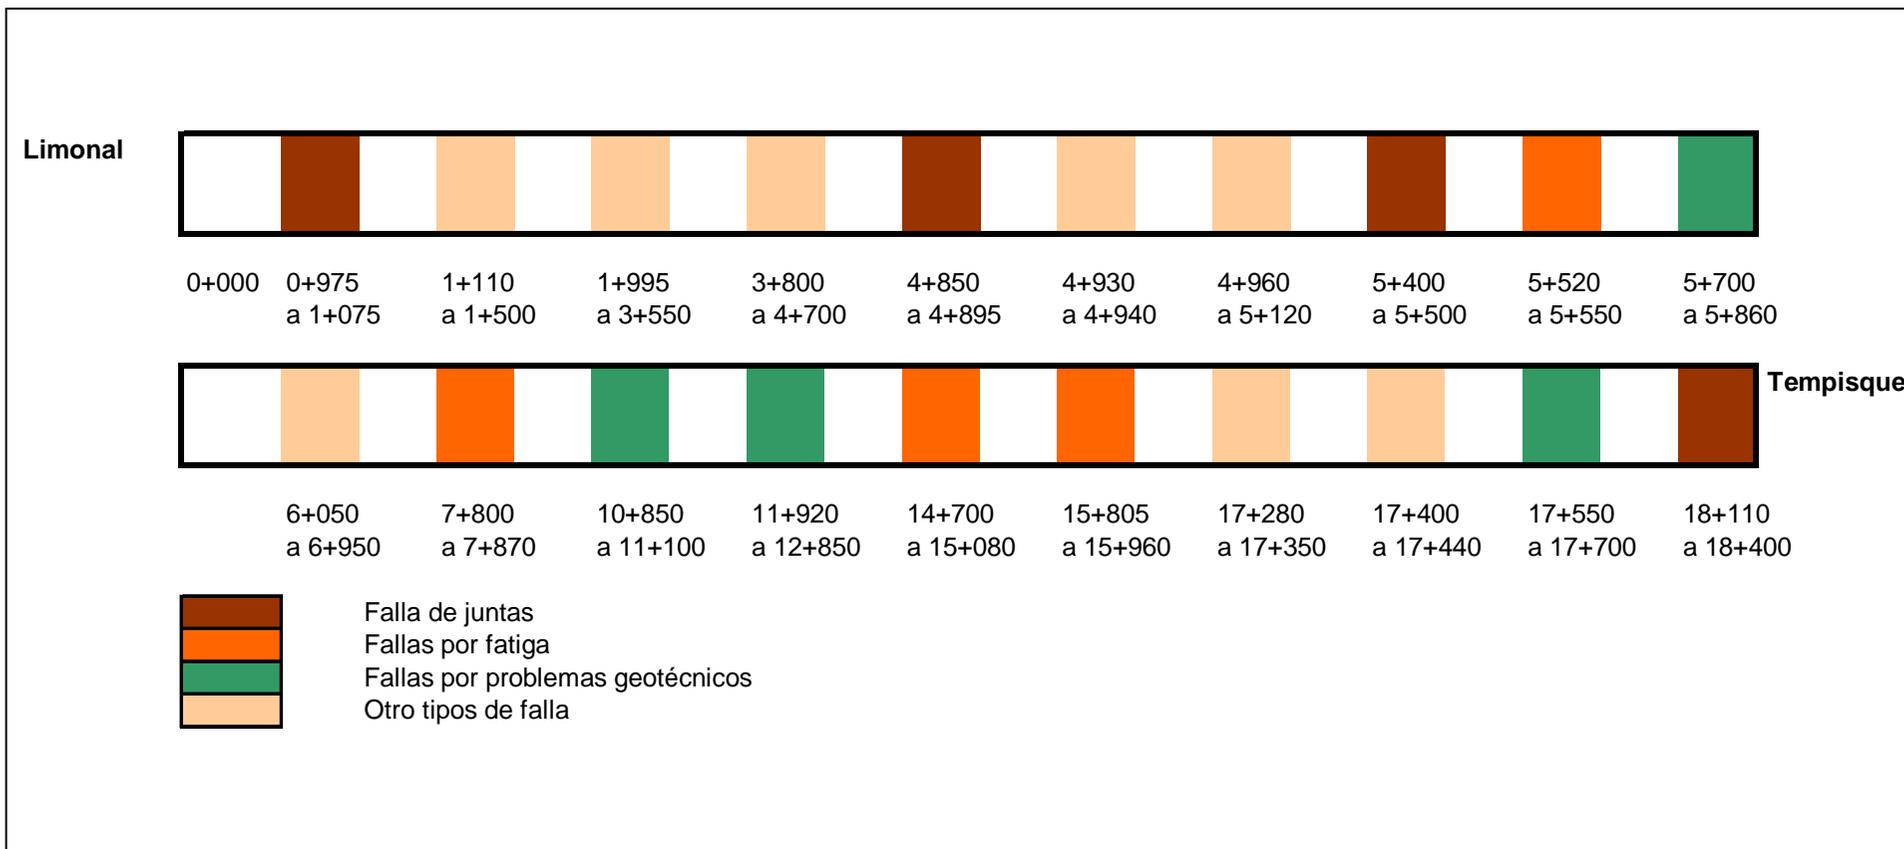
Figura Nº2: Patrones de falla predominantes en pavimento rígido (evaluación octubre 2003)

En la Figura N°2 se resumen los resultados de la segunda evaluación visual. En ella se muestran los estacionamientos donde se presentan los patrones de falla predominantes. En la Tabla N°1 se resume la misma información.

Se nota como en el kilómetro 11 y 17, es donde predominan las fallas asociadas a problemas geotécnicos.

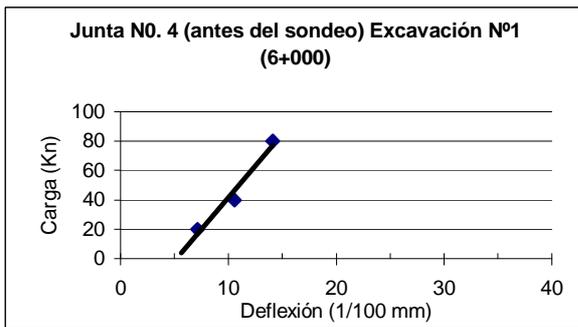
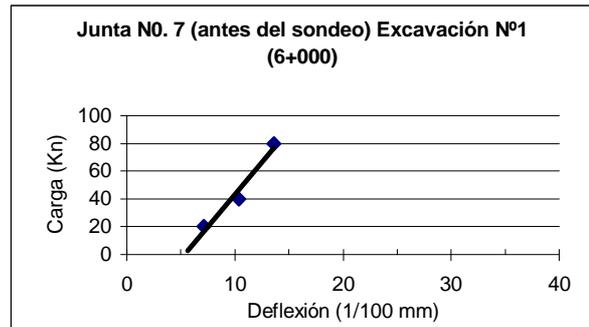
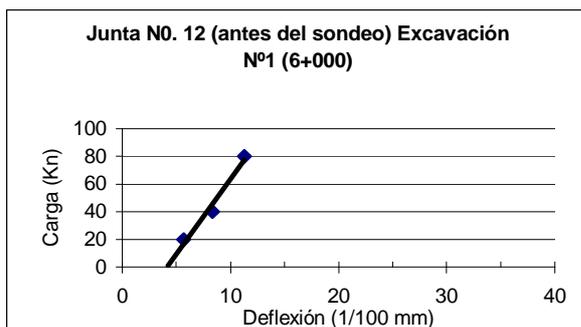
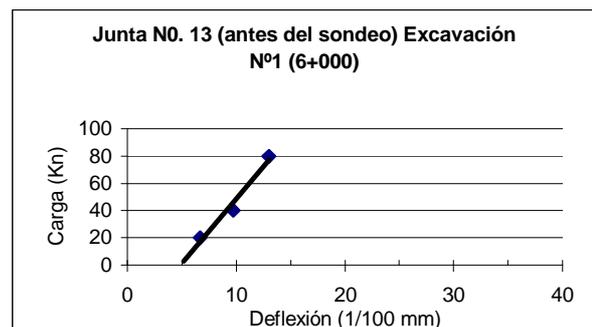
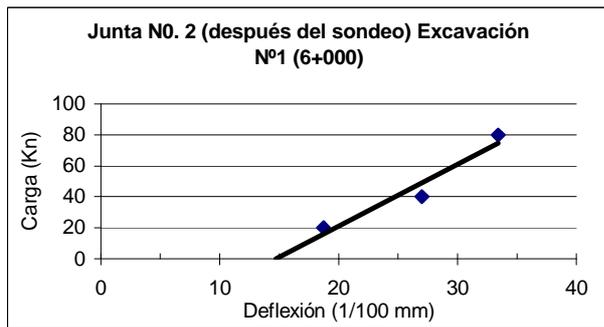
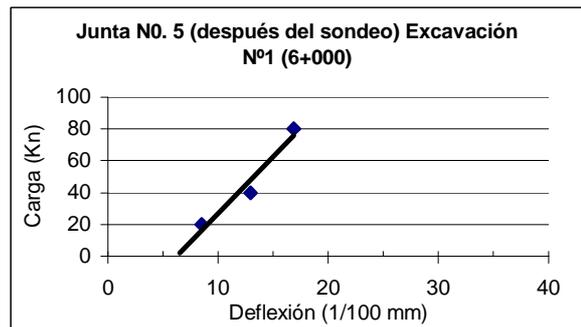
Figura N°8: Pérdida de capacidad de soporte, excavación N°1: 6+000

Para cada uno de los puntos en estudio (estacionamientos donde se hicieron excavaciones en el pavimento), se valoró la existencia de cavidades bajo las juntas transversales. La evaluación se hace trazando gráficas de carga contra deflexión, y considerando que una recta de mejor ajuste que interseca el eje de abscisas, a una distancia grande del origen (mayor a 5.1 mm^{-2}), es evidencia de cavidades inferiores y pérdida en capacidad de soporte.
