Informe: INF – PI – UGERVN – 14 – 2014

Informe de Evaluación del Proyecto San José – Caldera Ruta Nacional 27 Año 2014 - 2015

**Unidad de Gestión y Evaluación de la Red Vial Nacional
LanammeUCR**

Marzo, 2015

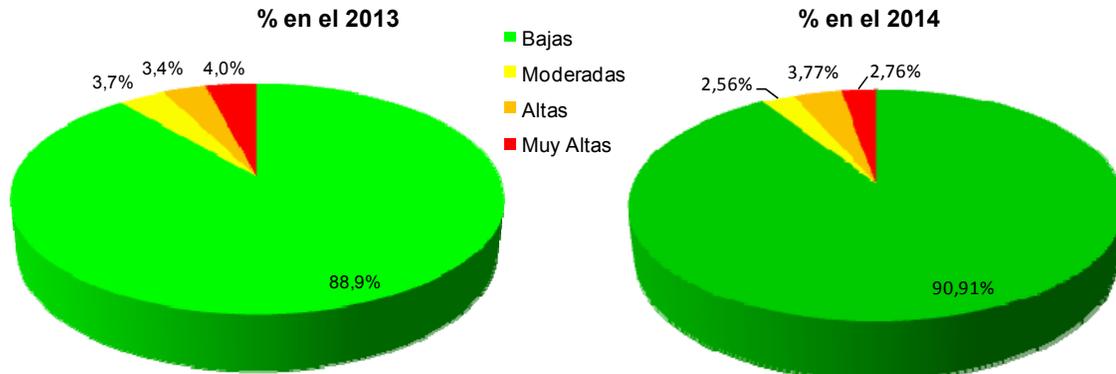
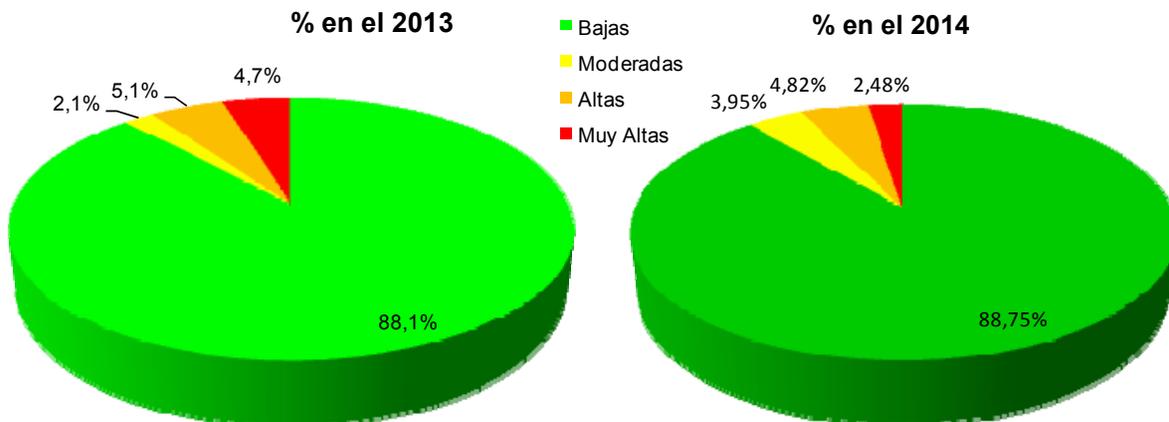
De las figuras anteriores, se observa que la ruta muestra un decremento en la longitud con deflexiones Moderadas y Muy Altas en ambos sentidos, lo que representa el efecto de posibles intervenciones al pavimento que ayudó a mejorar la condición estructural. Es importante mencionar que el deterioro que se puede presentar en lo referente a capacidad estructural es normal en cualquier pavimento, debido a que conforme pasan vehículos cargados, la estructura va perdiendo resistencia producto de fenómenos conocidos como fatiga o pérdida de capacidad de soporte de las capas subyacentes. Desde la apertura de la ruta, los resultados de este parámetro de evaluación han puesto en evidencia un

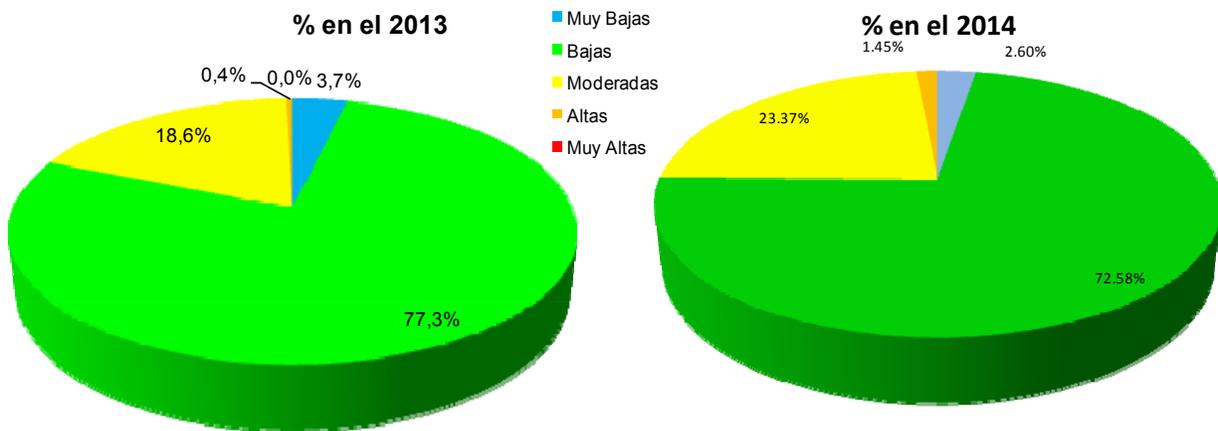
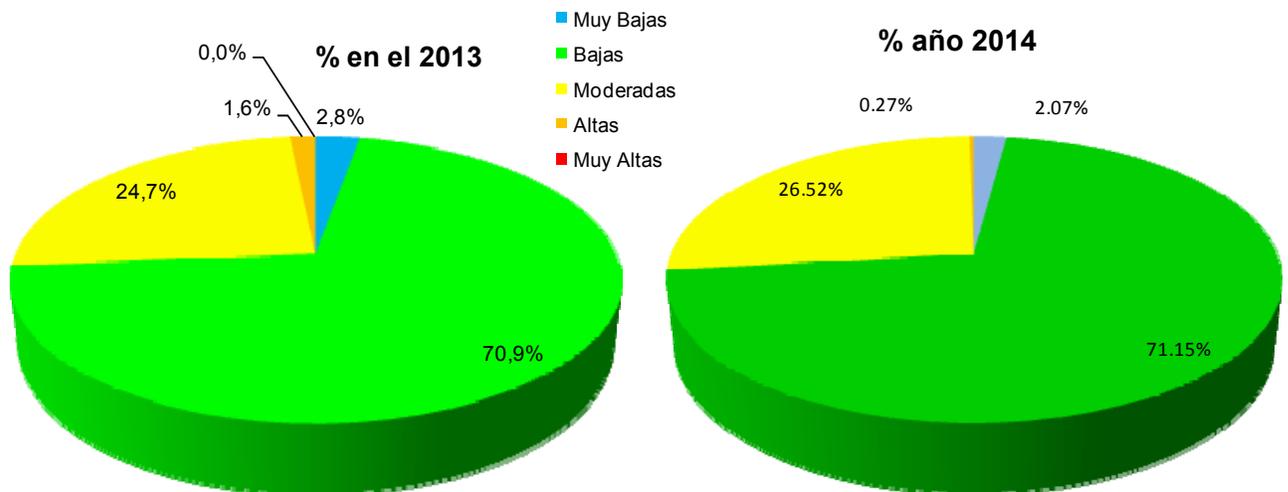
En las figuras anteriores se nota que, mientras el sentido Caldera – San José apenas si ha modificado levemente la distribución de rangos, en el sentido opuesto los resultados indican una clara tendencia al aumento de las irregularidades superficiales, lo cual se traduce en costos de operación vehicular más altos.

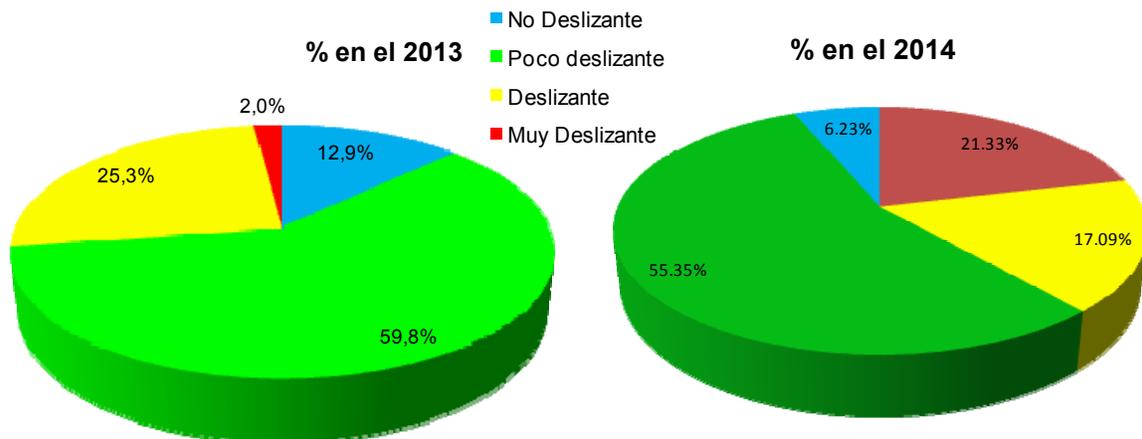
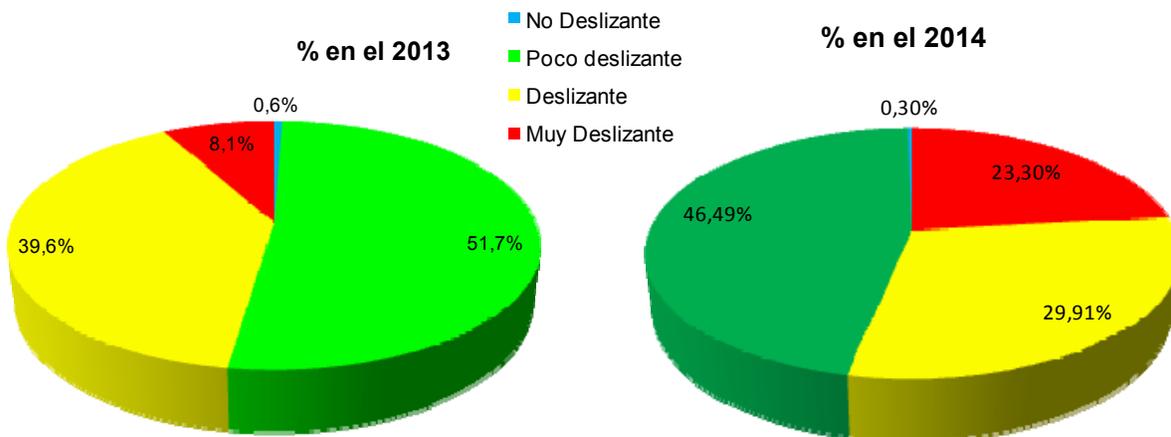
Existe una tendencia marcada en el aumento de longitud deslizante para la Ruta 27 en ambos sentidos. Desde el punto de vista de la seguridad vial, niveles bajos de agarre se

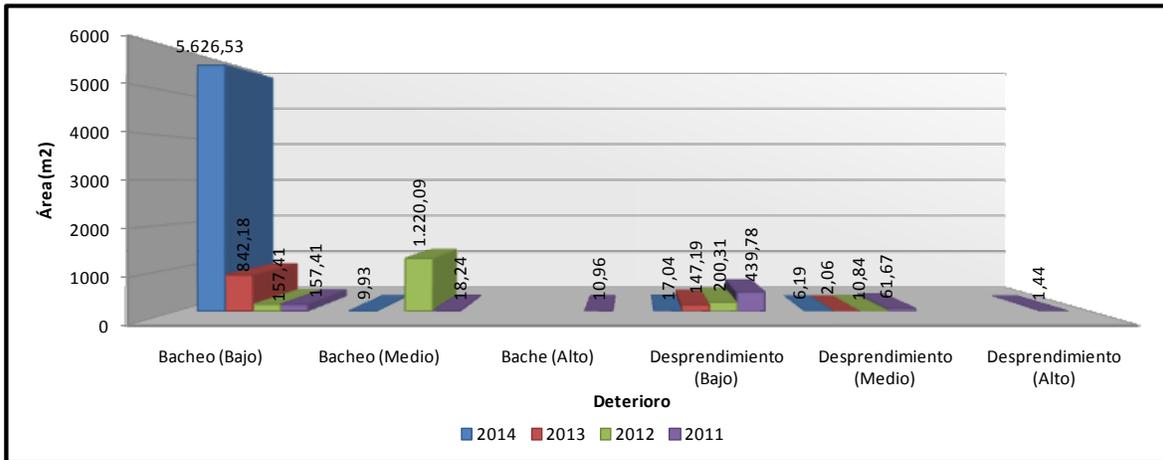
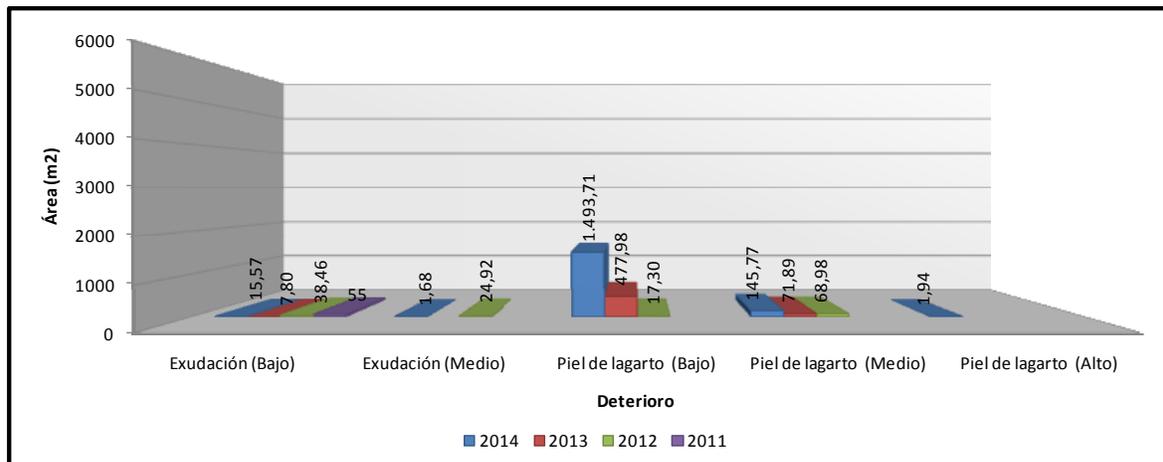
Figura 14 Comparación de resultados de deterioros / (severidad), campañas 2011, 2012, 2013 y 2014, sentido San José – Caldera

En la figura anterior se muestra un incremento de alrededor un 670% respecto al 2013 en el área que corresponde a Bacheo, correspondiendo en su mayoría a bacheos con severidad baja, un comportamiento similar se observa con el deterioro tipo "Piel de Lagarto" que ha presentado un incremento importante desde el 2012 llegando alrededor de un 300% respecto al deterioro presente en el año 2013. Contrario a estos dos deterioros, el desprendimiento de agregados a disminuido notablemente según lo registrado en el año 2011, el cual presentó un incremento del 15% en el 2012 y una disminución sustancial del 88% en la evaluación del 2013 respecto al año anterior.

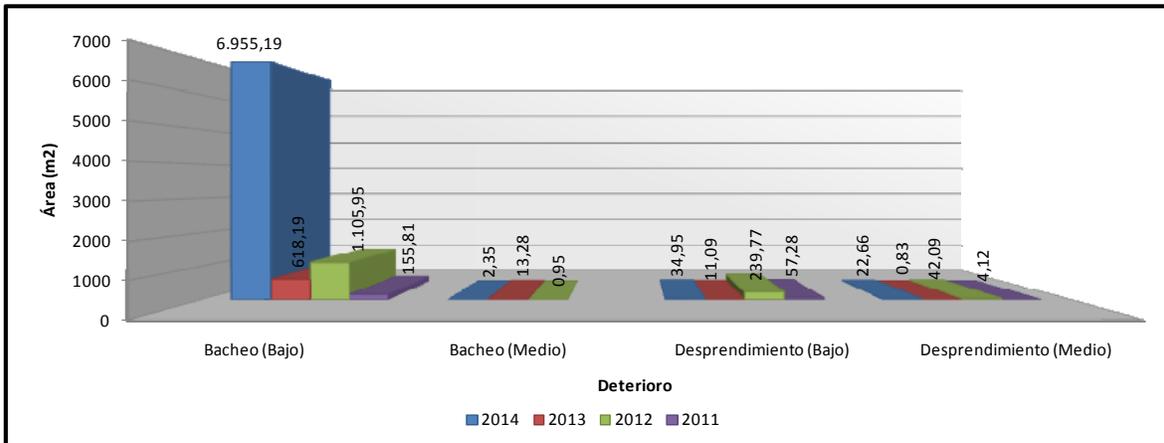
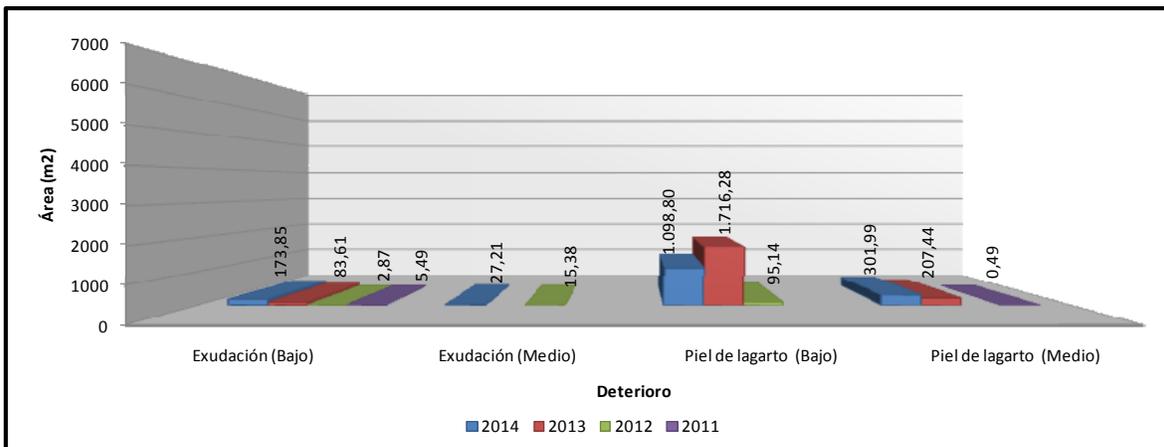
Figura 15 Comparación de resultados de deterioros / (severidad), campañas 2001, 2012, 2013 y 2014 sentido Caldera – San José

Al igual que en el caso anterior, se ha dado un incremento importante en la cantidad de área con Bacheo respecto a los años anteriores, además presenta una disminución en el área afectada con Piel de Lagarto.

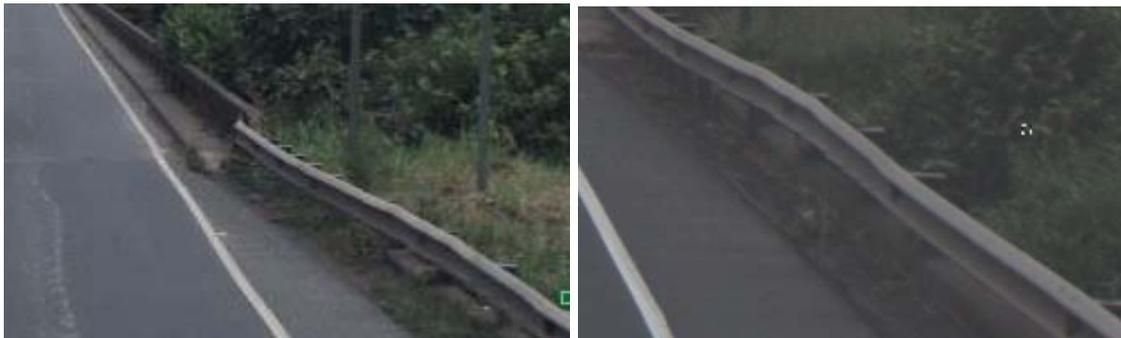
Figura 16 Daños a la barrera, estacionamiento 71+476, sentido Caldera - San José

Año 2014

Año 2013

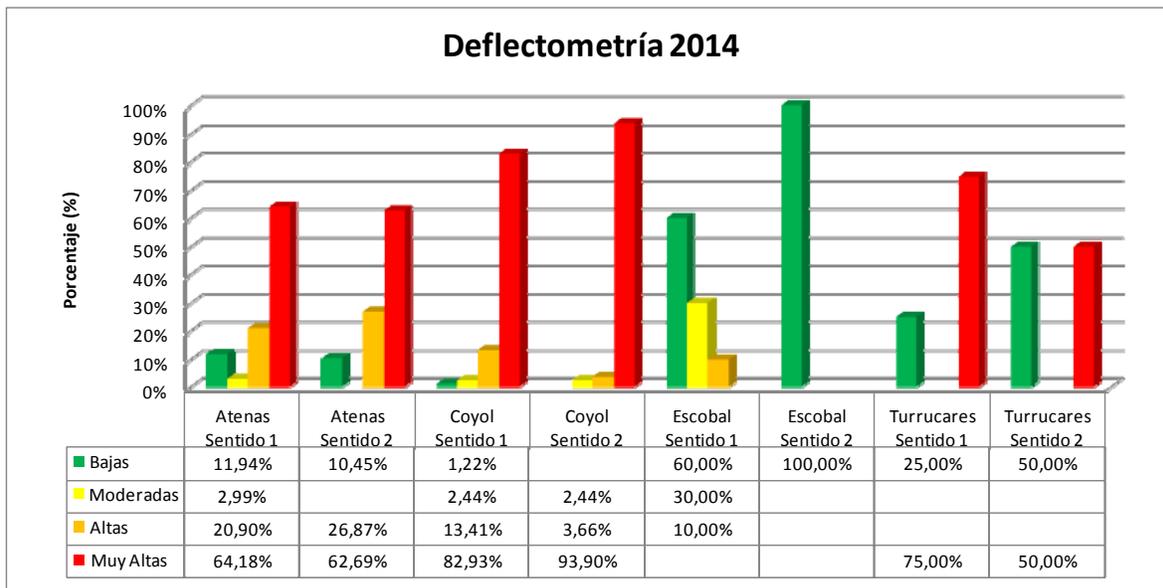
Figura 19 Resultados obtenidos con el Deflectómetro de Impacto, para las radiales de la Ruta 27, en porcentajes para cada rango.

Los resultados revelan que la Radial de El Coyoil es la que presenta las deflexiones más altas de las 4 analizadas. La misma está construida sobre una zona donde abundan los suelos de arcillas expansivas, lo cual puede generar problemas estructurales sobre la carpeta en el corto plazo, aumentando sus costos de mantenimiento y disminuyendo su nivel de servicio para los usuarios. La radial Atenas presenta también deflexiones predominantemente muy altas; mientras que la Radial a Escobal es la que presenta la mejor condición estructural de las 4.

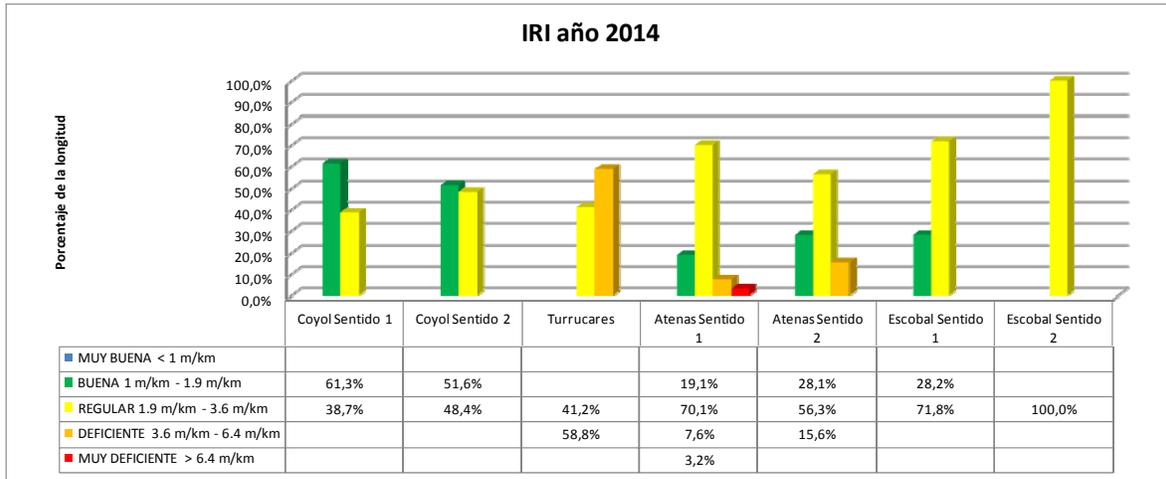
Figura 20 Resultados obtenidos con el Perfilómetro Láser, para las radiales de la Ruta 27, en porcentajes para cada rango.

En general, todas las radiales exhiben un porcentaje importante de su longitud en la categoría Regular. La radial de El Coyoil, al ser la más recientemente construida, presenta regularidades Buenas; sin embargo, y con base en los resultados del Deflectómetro de Impacto, es de esperarse que con el tiempo muestre un comportamiento similar a las otras 3 radiales.

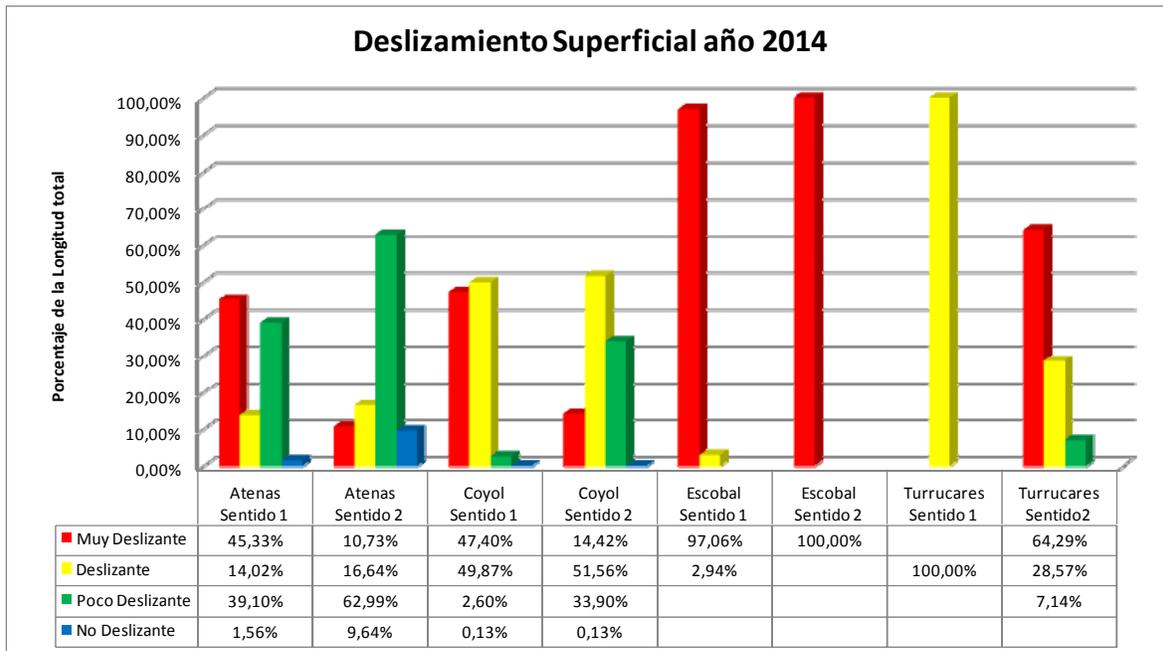
Figura 21 Resultados obtenidos con el Medidor de Agarre superficial, para las radiales de la Ruta 27, en porcentajes para cada rango.

Un gran porcentaje de la longitud en la mayoría de las radiales se encuentra entre los rangos Muy Deslizante y Deslizante, lo cual no es una condición que favorezca a la ruta desde el punto de vista de seguridad vial, puesto que aumenta la posibilidad de la ocurrencia de accidentes por la baja fricción entre la llanta de vehículo y la superficie de ruedo. Destaca el caso de la radial a Escobal, puesto que presenta niveles muy deslizantes en casi toda su longitud.

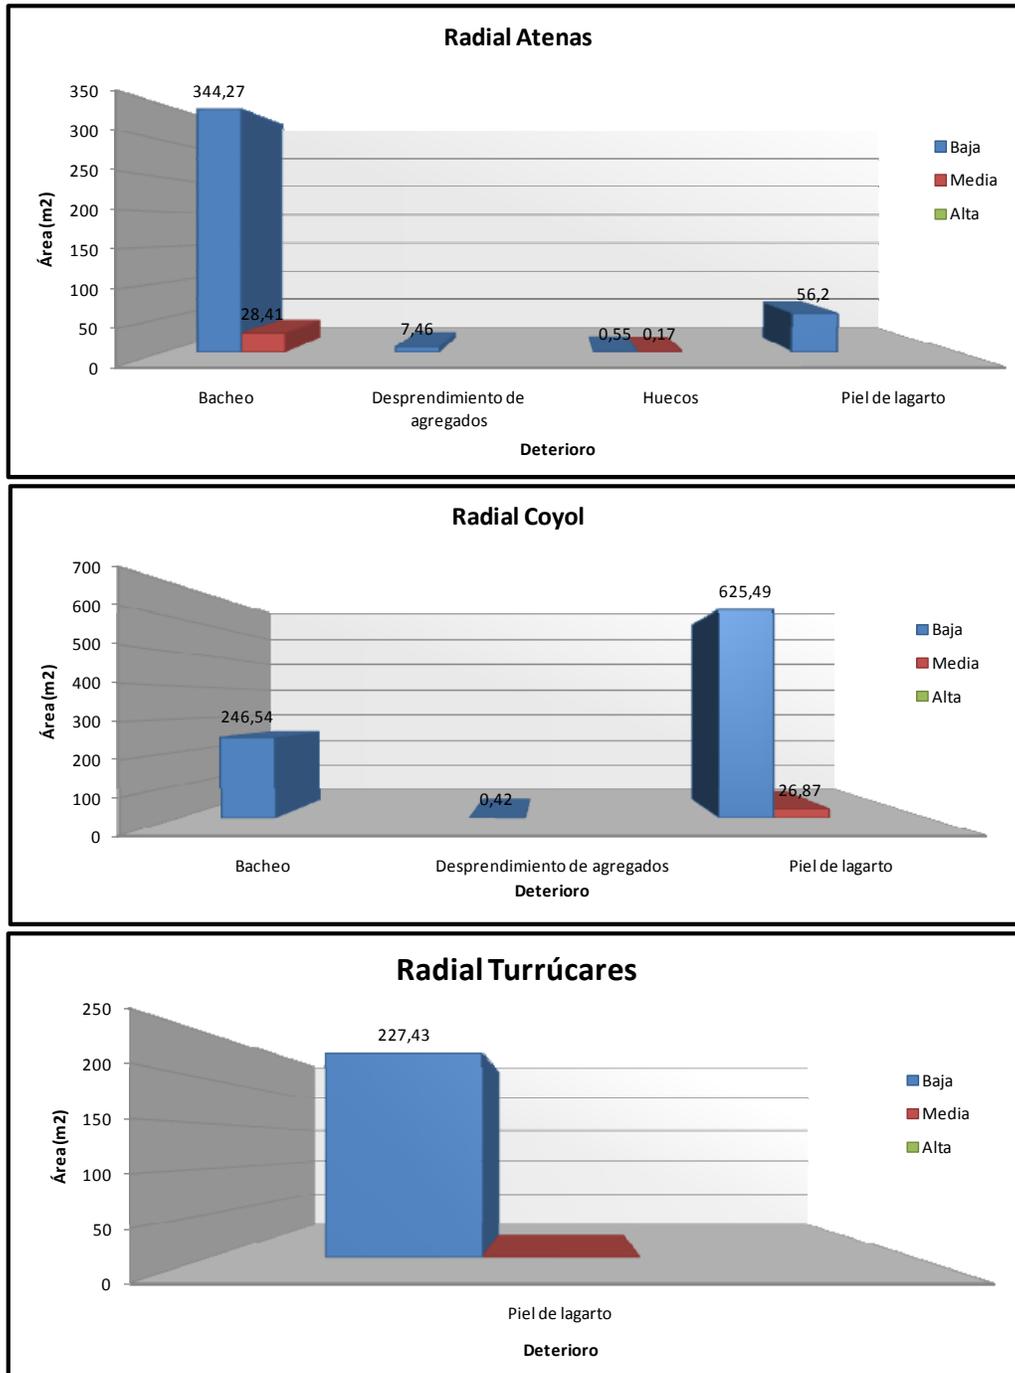
Figura 22 Condición superficial en Radiales

Como se muestra en la figura anterior, las radiales a Atenas, El Coyol y Turrucareos son las únicas que presenta deterioro superficial. No se detectó deterioros en la radial a Escobal.

En comparación con lo obtenido en la valoración de las notas Q, la mayor presencia de Piel de Lagarto en la radial a El Coyol es congruente con la calificación obtenida para el nivel de intervención definido como Rehabilitación Mayor, puesto que la presencia de este deterioro refleja el daño por fatiga de la capa asfáltica, debilitando la estructura por el ingreso del agua a las capas inferiores, que de por sí cuenta con una subrasante compuesta por arcillas expansivas.

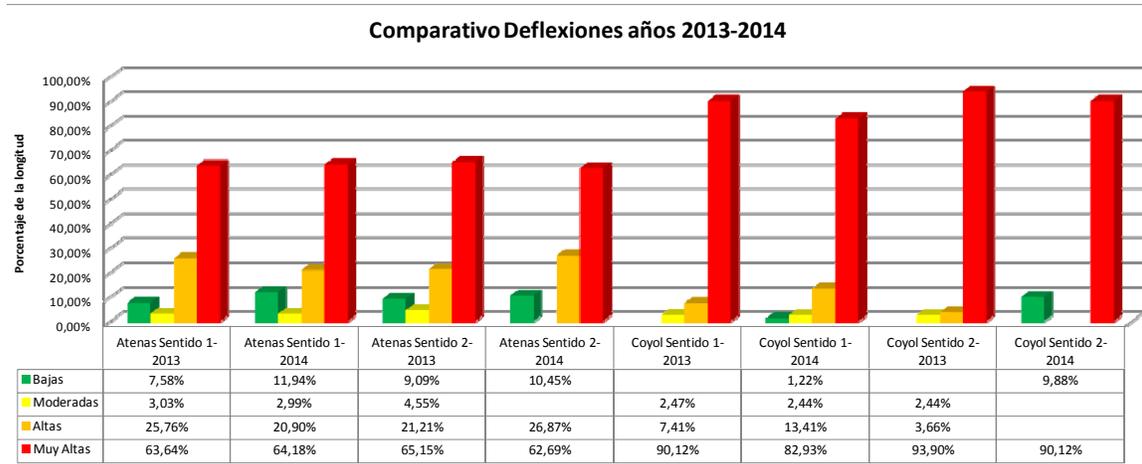
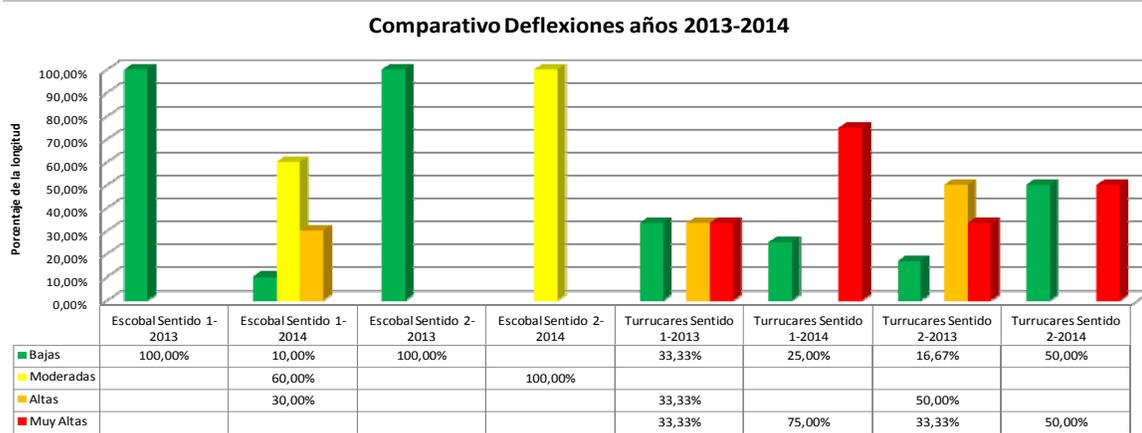
Figura 23 Comparativo Deflexiones de Radiales años 2013-2014

En la Figura 23 se observa que en las radiales a Atenas y El Coyol hay una leve disminución en la presencia de deflexiones Altas y Muy Altas, lo que evidencia el debilitamiento en la estructura disminuyendo su capacidad de soportar adecuadamente el paso de las cargas vehiculares, lo que las hace propensas a mostrar un acelerado deterioro del pavimento.

Para el caso de la radial a Escobal sentido 1, presenta una variación muy importante en el soporte estructural, puesto que pasó de tener un 100% de deflexiones Bajas (buen soporte) en el 2013 a un 10% para el año 2014 con un 60% de deflexiones Moderadas y un 30% Altas. Mientras que en el sentido dos todo el tramo bajó de Alta a Moderada,

siendo esta la radial que presenta un cambio de condición más drástico, aunque sin la presencia de deterioro superficial en el momento en que se realizó la inspección visual.

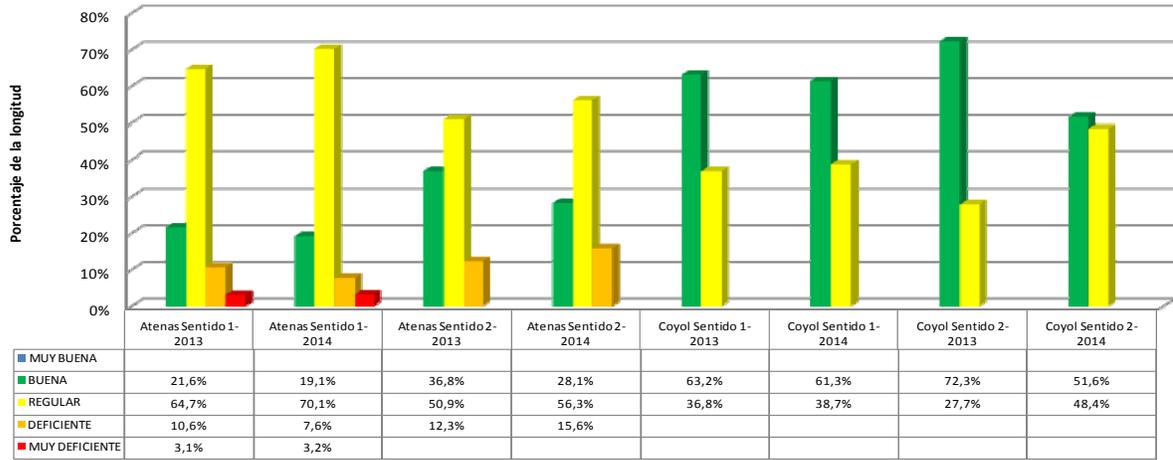
Figura 24 Comparativo Regularidad Superficial de Radiales años 2013-2014

En la Figura 24 se puede notar la pérdida de capacidad funcional de un año a otro.

En el caso de la Radial a Escobal se mantiene un comportamiento similar al del año anterior con porcentajes de Buena y Regular muy similares, lo que se ve reflejado en las Notas Q (sección 4.5)

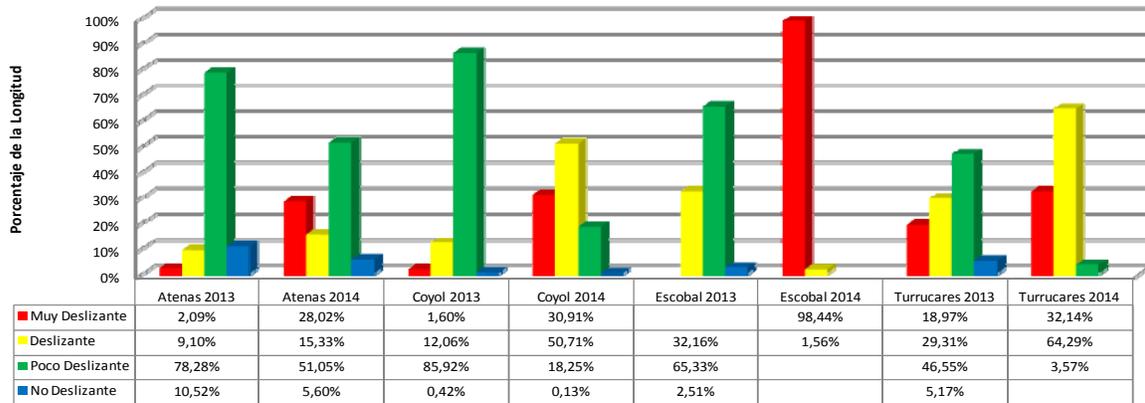
Este coeficiente permite conocer la condición en que se encuentra la ruta desde el punto de vista de seguridad vial, específicamente a la posibilidad de que ocurra un accidente por falta de fricción entre la superficie de rueda y la llanta del vehículo. Se puede notar que hubo un gran incremento del deterioro de esta condición en la evaluación de este año respecto a la del año anterior, ya que en todos los casos la condición de Poco o No Deslizante disminuyó considerablemente (Figura 25).

Figura 25 Comparativo Coeficiente de Rozamiento Superficial años 2013-2014

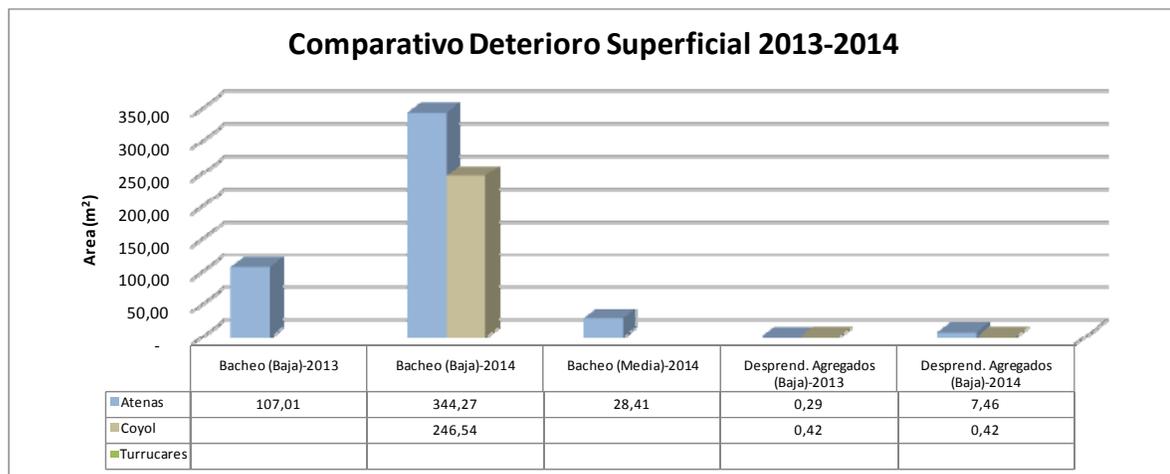
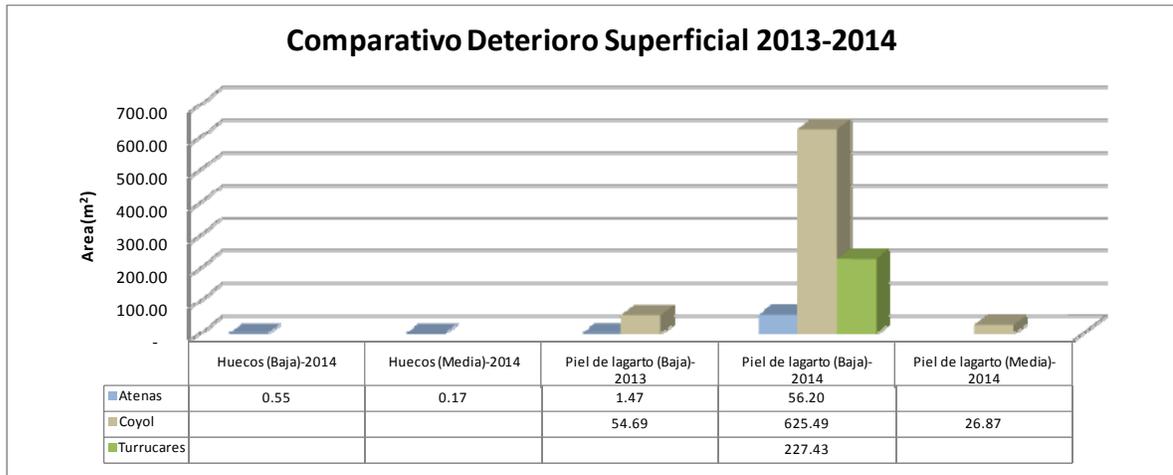
De las cuatro radiales analizadas, solamente tres de ellas presentan deterioro superficial. Dos de ellas (Atenas y Coyol) ya presentaban deterioro en la campaña de evaluación anterior, mostrando para la evaluación del 2014 un incremento en el área afectada con deterioro superficial, principalmente Bacheo y Piel de Lagarto. En la Radial a Turrucare se detectó la presencia del deterioro Piel de Lagarto evidenciando posibles problemas en la estructura del pavimento (reflejado en los análisis de las Notas Q, hecho en la sección 4.5).

Figura 26 Comparativo Deterioro superficial años 2013-2014

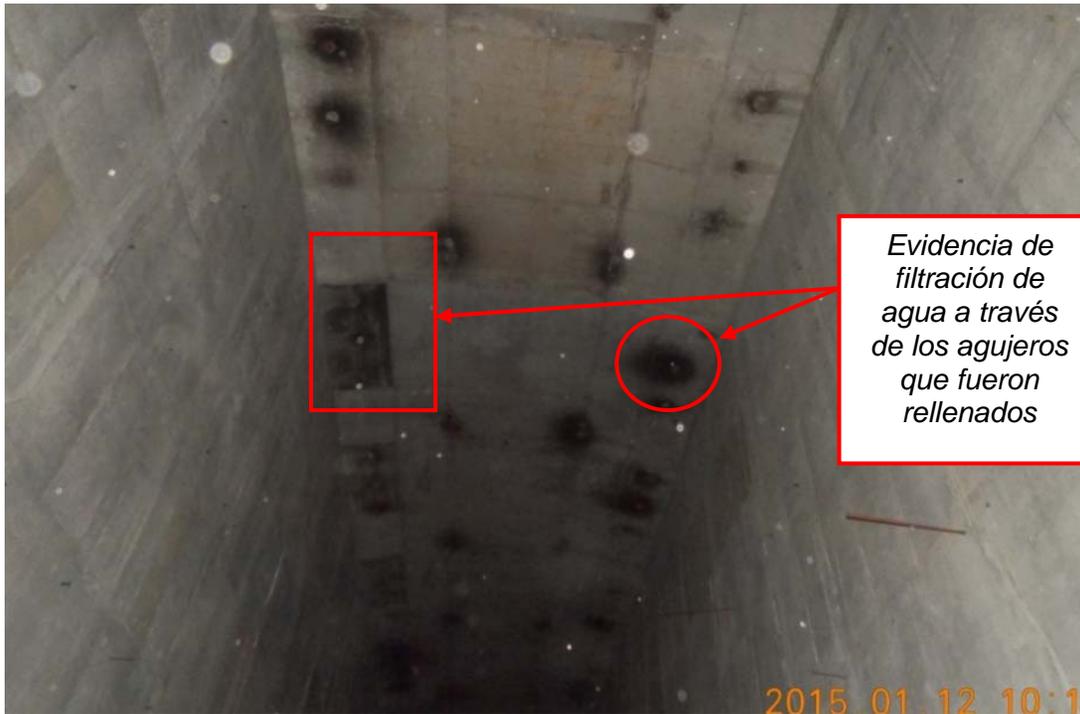
1. La junta de expansión sobre el bastión del acceso noroeste fue sustituida en la longitud en que se encontraba dañada por una junta de otro tipo cuyo estado visual es aceptable.
2. Los agujeros y agrietamientos observados en la losa de concreto no han sido reparados. La superficie inferior de la losa de concreto en el lado del bastión sureste evidencia filtración de agua a través de los agujeros en la losa dejados en la etapa constructiva o por extracción de núcleos y que luego fueron rellenados (Figura 35). Además, se observó acero de refuerzo expuesto en la superficie superior de la losa de concreto y con evidencia de recubrimiento insuficiente (Figura 36). También se observó desgaste de la superficie superior de las juntas constructivas, lo cual con el tiempo puede inducir daño progresivo (Figura 37).

Figura 35: Estado de la superficie inferior de la losa de concreto.

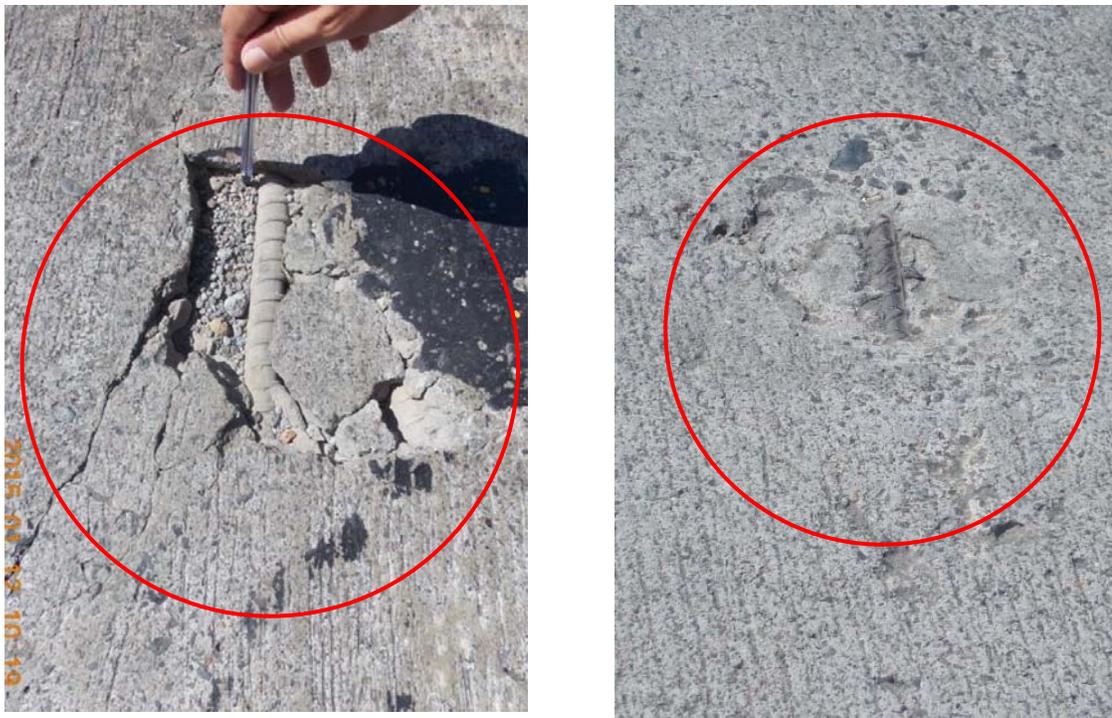
Figura 36 Acero de refuerzo expuesto en la losa de concreto y con recubrimiento insuficiente.

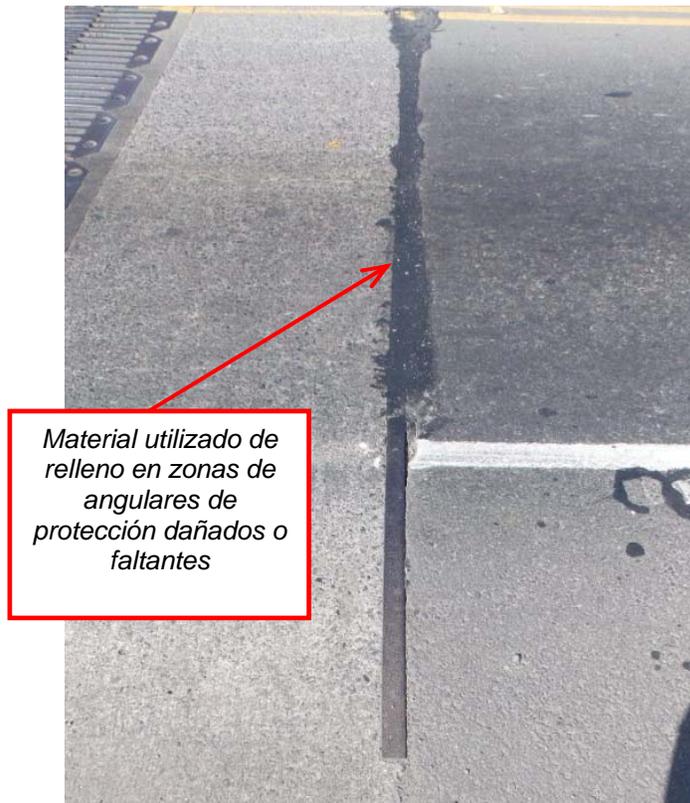
2. Las juntas de expansión de ambos bastiones se encuentran obstruidos por acumulación de sedimentos (Figura 49).
3. En el caso de los accesos, los angulares de protección de la losa de aproximación dañados o faltantes no fueron repuestos según el detallado original, sino que se colocó un material de relleno en apariencia bituminoso, cuyo estado se recomienda verificar en las siguientes inspecciones (Figura 50).

Figura 50: Estado de la junta de la losa de aproximación en los accesos.

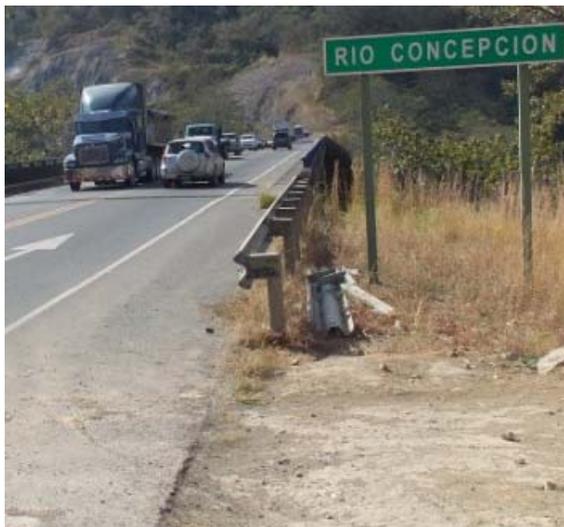
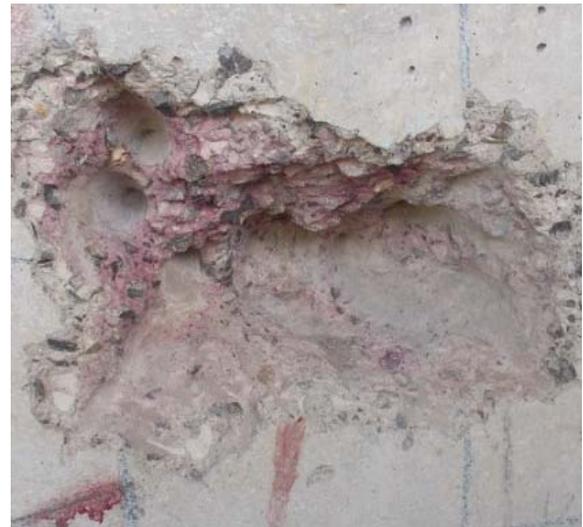
4. El guardavías norte del acceso fue interrumpido para crear un acceso lateral, generando una terminación peligrosa que se encuentra de frente a la dirección del tránsito sin abatimiento. Se recomienda colocar una terminal que se encuentre abatida y desviada del flujo vehicular (Figura 51).

5. En la pared norte del extremo oeste de la superestructura se observan perforaciones en el concreto con acero de refuerzo expuesto. Se recomienda restituir el recubrimiento a la mayor brevedad, utilizando un método adecuado para el tipo de daño (Figura 51).

Figura 51: Izquierda, terminal peligrosa del guardavías ubicado en la sección norte del acceso este; derecha, perforaciones en el concreto y acero de refuerzo expuesto en cara norte de extremo oeste (lado de San José) de la superestructura.

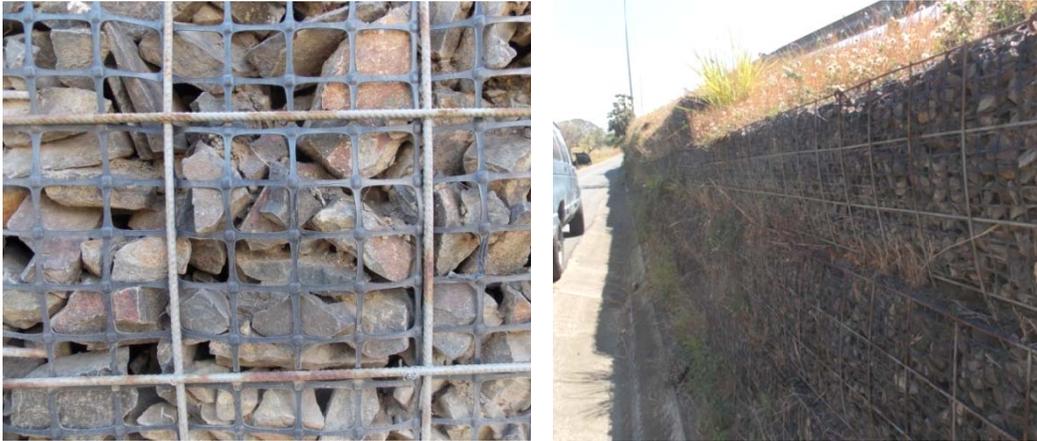
7.3 Punto 3. Estacionamiento 34+600

Figura 63 Muro mecánicamente estabilizado en la intersección hacia Balsa

En este punto se presenta un muro mecánicamente estabilizado en la intersección hacia Balsa, salida a Ruta No.720. La fachada no tiene una protección adecuada, lo que provoca pérdida de finos por acción de la lluvia y el viento.

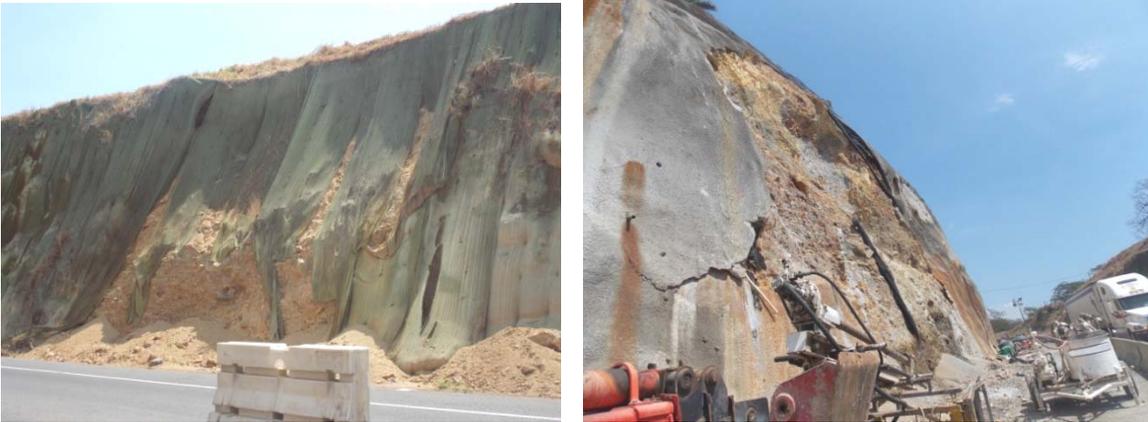
7.7 Punto 7. Estacionamiento 38+700

Figura 68 Protección superficial en talud de corte, estacionamiento 40+800

En noviembre del año 2014 se presentó un deslizamiento en este punto de la vía que obligó al cierre temporal de la misma.

En informes anteriores se ha recalcado la necesidad de monitorear el comportamiento de estos taludes, ya que el tipo de material con la altura y pendiente actuales lo hacen susceptible a sufrir deslizamientos como el registrado el año anterior.

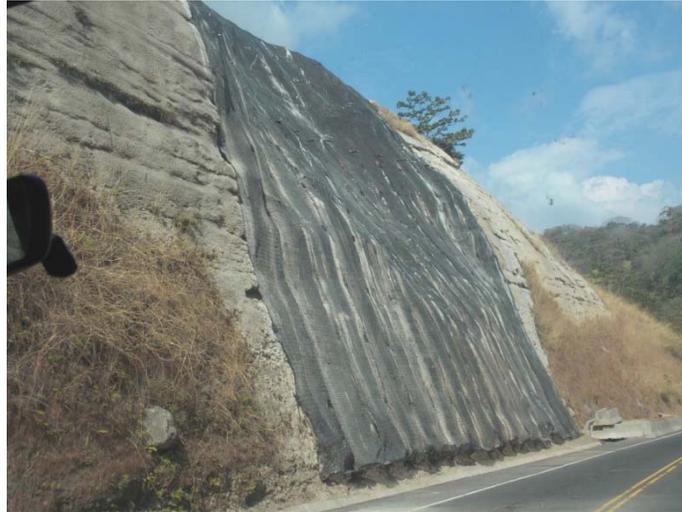
7.8 Punto 8. Estacionamiento 40+800

Figura 69 Protección superficial en talud de corte, estacionamiento 40+800

En noviembre del año 2014 se presentó un deslizamiento, el cual se está tratando con las técnicas descritas en el punto anterior

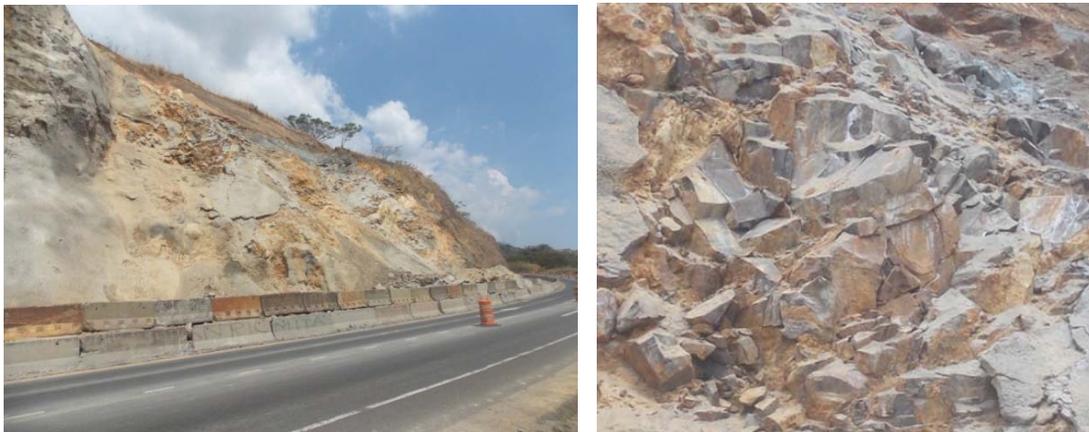
7.9 Punto 9. Estacionamiento 45+300

Figura 70 Talud de corte, actualmente está siendo intervenido con movimiento de tierras en la parte superior. En la figura de la derecha un detalle de las discontinuidades del macizo

En este sitio la roca original corresponde con lavas fuertemente alteradas por procesos de hidrotermalismo.

Actualmente se realizan trabajos de remoción de materiales en la parte alta de este talud.

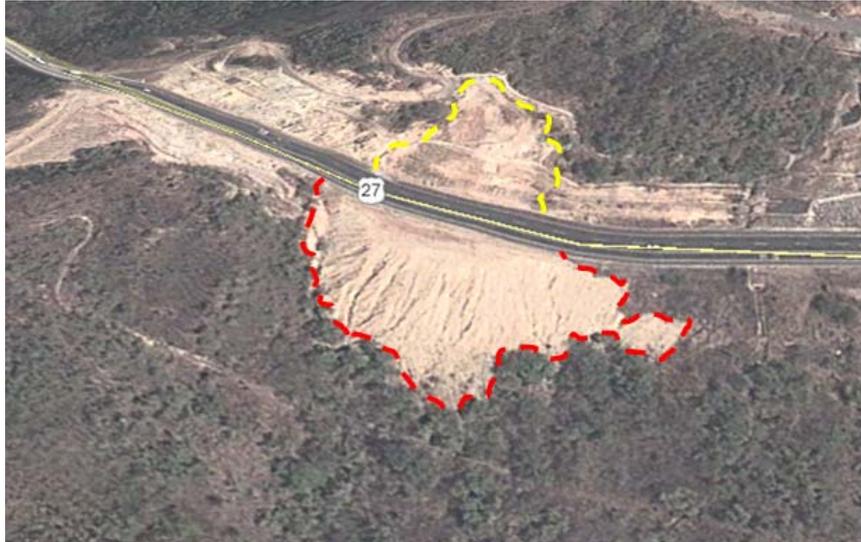
Figura 71 Vista de los materiales en los taludes de corte (línea amarilla) y relleno (línea roja) afectados por la alteración hidrotermal en el estacionamiento 47+800

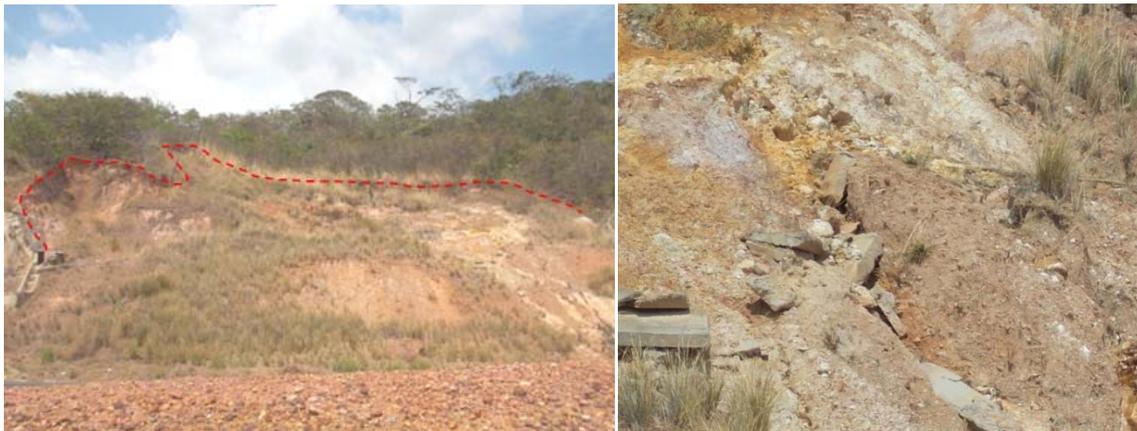
Figura 72 Izquierdo: Talud de corte, se destaca la corona actual del deslizamiento. Derecho: En el mismo sitio la cuneta está parcialmente destruida, afectando el control del agua superficial

En el talud de corte en lado derecho han ocurrido diversos deslizamientos, por lo que el talud ha sido intervenido con movimiento de tierras, drenajes superficiales y siembra de pasto vetiver. Al recorrer la parte alta se observan indicadores de una condición activa del

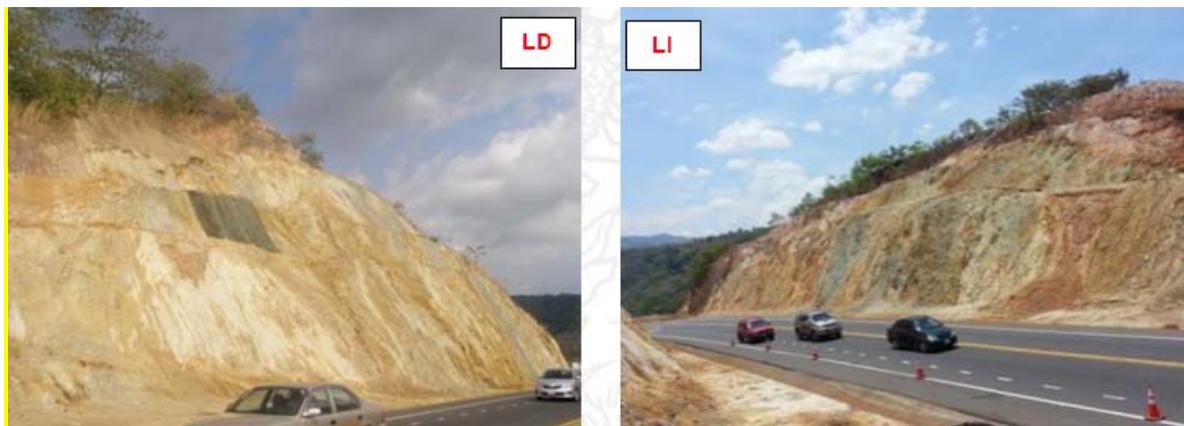
7.11 Punto 11. Estacionamiento 48+000

Figura 74 Alteración hidrotermal en los taludes de corte derecho e izquierdo del estacionamiento 48+000.

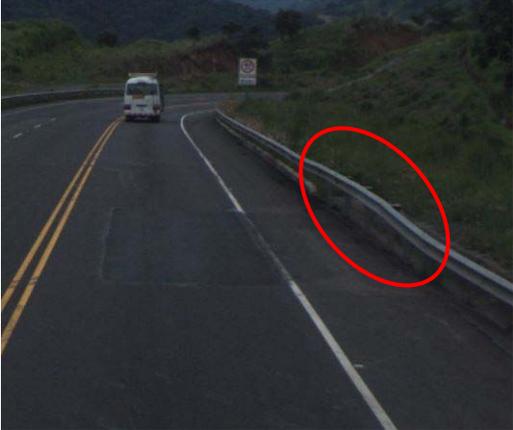
Estación	Fecha	Imagen
43+286	29/08/2014

Tabla A4 1 Ubicación de los sitios con problemas en el guardavía, sentido San José – Caldera

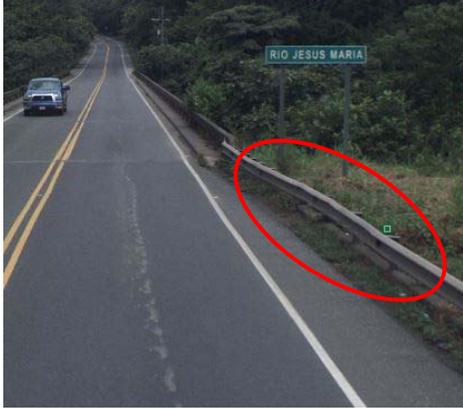
Estación	Fecha	Imagen
71+476	29/08/2014

Tabla A4 2 Ubicación de los sitios con problemas en el guardavía, sentido Caldera – San José

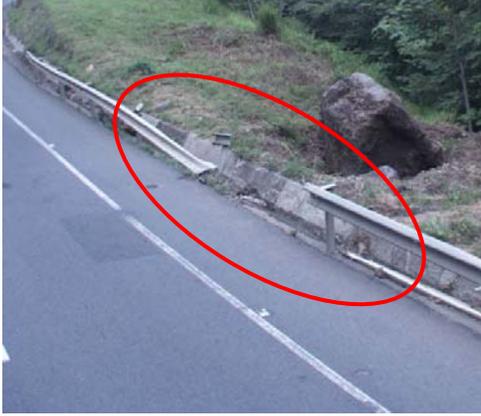
Estación	Fecha	Imagen
39+205	29/08/2014

Tabla A4 2 (continuación) Ubicación de los sitios con problemas en el guardavía, sentido Caldera – San José
