**INFORME  
AUDITORÍA TÉCNICA  
LM-AT-252-09**

**Proyectos de Conservación Vial en rutas de lastre, rutas  
No.301, Zona 1-1 y No.911, Zona 2-4B  
Red vial nacional con superficie de lastre y tierra**

**Licitación Pública No. 2007 LN 00004-CV**

**MARZO 2010**

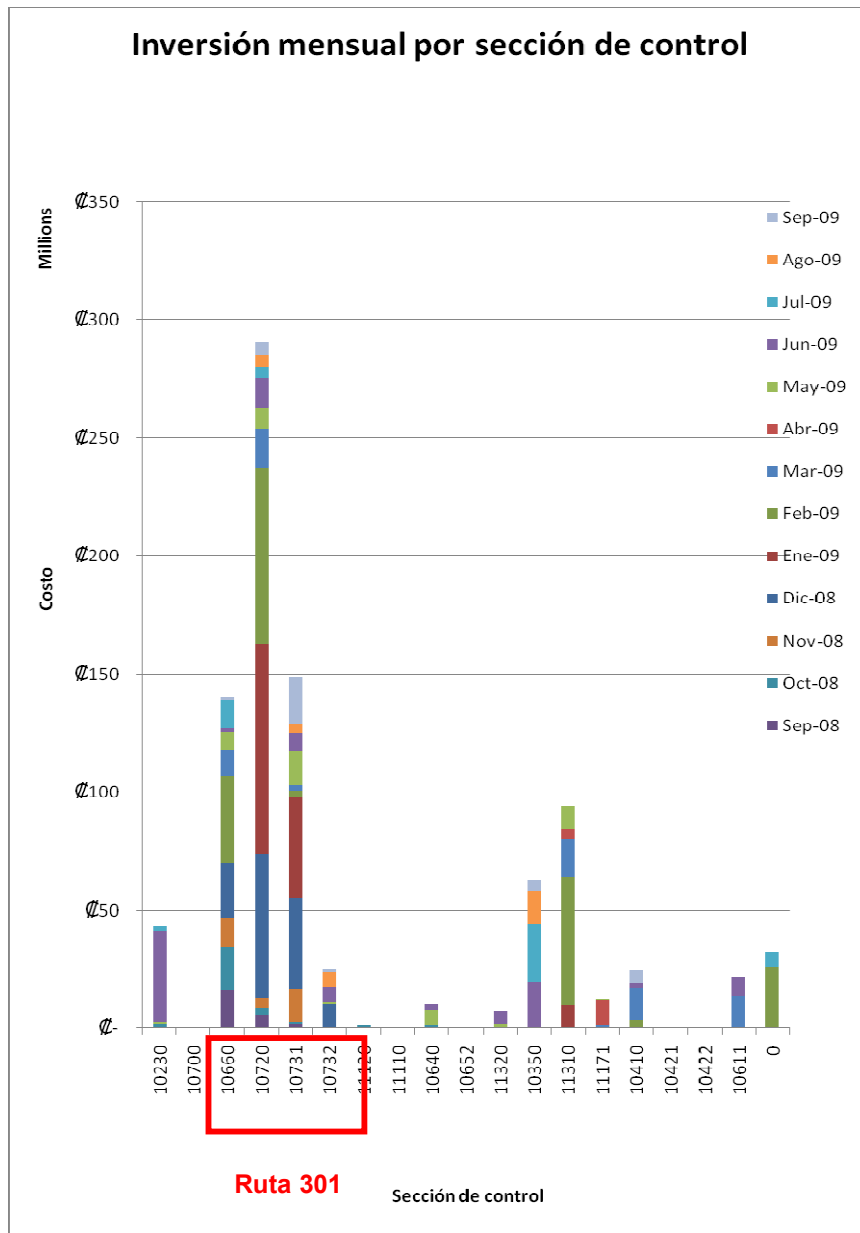
Gráfico No.2. Inversión mensual por sección de control. Zona 1-1.

Del Gráfico No. 2 se desprende que dentro de las secciones de control que componen la ruta No 301, la sección de control 10720 que comprende los poblados entre Cangrejal y Sabanillas, es en la que más presupuesto se ha invertido, en el período septiembre 2008 a septiembre 2009, con un monto de ¢290.496.573,86.

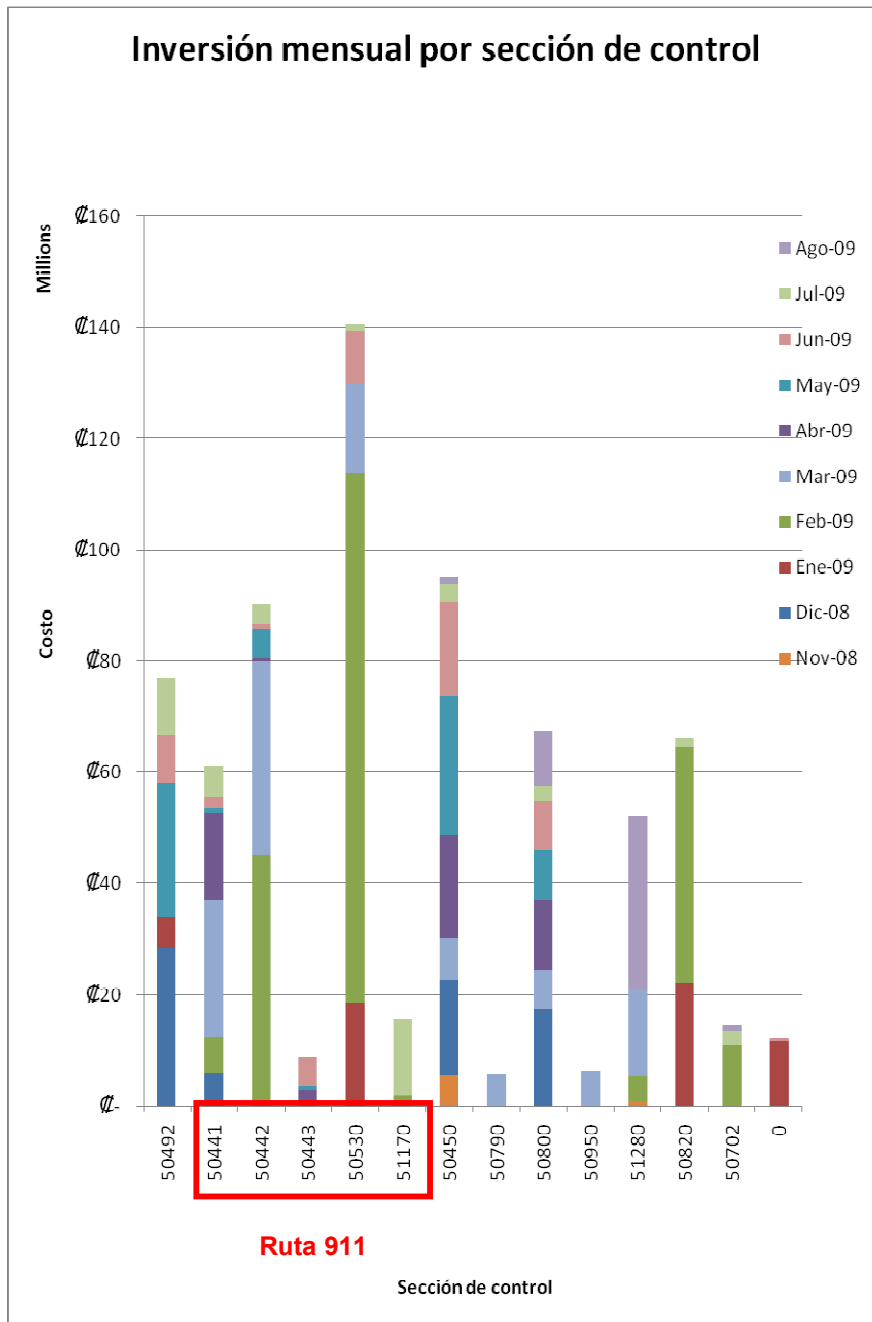
Gráfico No.4. Inversión mensual por sección de control. Zona 2-4B.

Del Gráfico No. 4 se observa que dentro de las secciones de control que componen la ruta No 911, la sección de control 50530 que comprende los poblados entre Potrero y Flamingo, es en la que se ha invertido más presupuesto en el período septiembre 2008 a septiembre 2009, con un monto de ¢140.472.014,95. El detalle de las actividades ejecutadas en esta ruta se presenta en el Anexo 2.

En contraste, es evidente que tanto la mayor parte de la longitud de la sección de control 50443 como la 51170, presentan condiciones de deterioro que reflejan que la inversión ha sido muy baja en comparación con otras secciones de control de esta ruta (Fotografías No.30 y 31).
