**INFORME  
AUDITORÍA TÉCNICA  
LM-AT-135-10**

**INFORME SOBRE LA EJECUCIÓN Y CALIDAD  
DE LAS OBRAS PARA EL PROYECTO:  
Conservación Vial de la Red Vial Nacional con Superficie en  
Tierra y Lastre,  
Zona 3-1 B, Línea N°22, Ruta Nacional N° 604.**

**Licitación Pública No. 2007LN-000004-CV**

**OCTUBRE 2010**

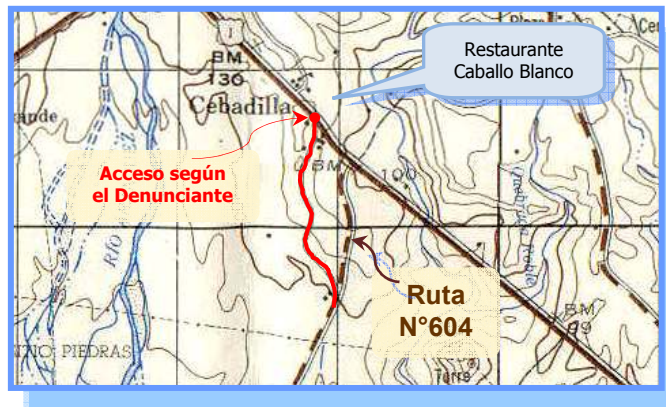
**Figura N° 2:** Acceso a Ruta Nacional N° 604, indicada así por el denunciante.

- c) *“...El señor Oreamuno hizo ver que la ruta 604<sup>3</sup> comprendía originalmente de la entrada a Cebadilla (frente al Restaurante Caballo Blanco) hasta El Establo y no como está ahora entrando por la Villa (400m al sur del Restaurante Caballo Blanco) hasta Cuatro Cruce, como aparece actualmente....”* (pág. N°4 del oficio 05571-2010-DHR-[GA]).

- a) El denunciante, Sr. Oreamuno, manifiesta que el punto de partida de la Ruta Nacional N° 604, inicia sobre la Ruta Nacional N°1, frente al Restaurante Caballo Blanco y no a 400 metros sur, en el sector conocido como La Villa, también sobre la Ruta Nacional N°1. (Ver Figura N°2).

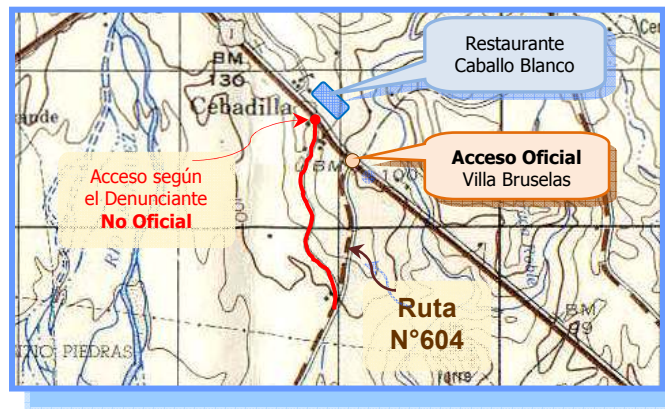
**Figura N° 3:** Acceso oficial Villa Bruselas  
(Según Planificación Sectorial del MOPT).

En respuesta a ello, Planificación Sectorial del MOPT, mediante el oficio MT-2010-187, de fecha 29 de junio del 2010, suscrito por la Lic. Sayira Dávila Sácida, aclara que la carretera inicia en la Ruta Nacional N°1 (Ver Figura N°3), en el caserío conocido como Villa Bruselas, con coordenadas Lambert 230,436 y 449,092. Por lo tanto, se concluye que al Sr. Oreamuno no le asiste la razón, al decir que la ruta inicia frente al Restaurante Caballo Blanco.

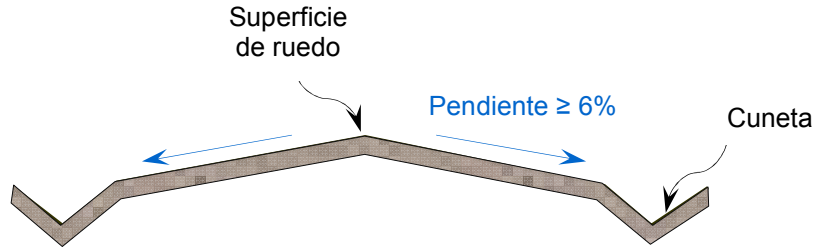
Figura N° 9: Sección Típica Transversal de Calle.

La superficie de calzada requiere condiciones tales que permitan que el agua se desplace fuera del camino de forma controlada y rápida, con el fin de evitar estancamiento de agua y erosión en la superficie de ruedo. Para ello el Cartel de Licitación exige que la pendiente de la superficie no sea menor del 6%, tal y como se muestra en la siguiente figura:

- a) De acuerdo con las mediciones de peralte transversal, realizadas por el Equipo Auditor, en diferentes estacionamientos de kilometraje a lo largo de la ruta, según se detalla Anexo N°2, se puede concluir que en general la pendiente transversal es inadecuada respecto de las especificaciones técnicas. Dicha condición se muestra en las fotografías N° 9, 10, 11, 12, 13, 14, 15 y 16.
