Proyecto: LM-PI-AT-034-16

EVALUACIÓN DEL PCI, DE LOS DETERIOROS Y DEL DESEMPEÑO DE LA LOSA DE RODAMIENTO MEDIANTE LOS PARAMETROS DE IRI Y GRIP

***PROYECTO: Ampliación y Rehabilitación de la Ruta Nacional No.
1, Carretera Interamericana Norte, sección Cañas-Liberia. LPI No.
2011LI-000004-ODI00***

San José, Costa Rica
Setiembre 2016

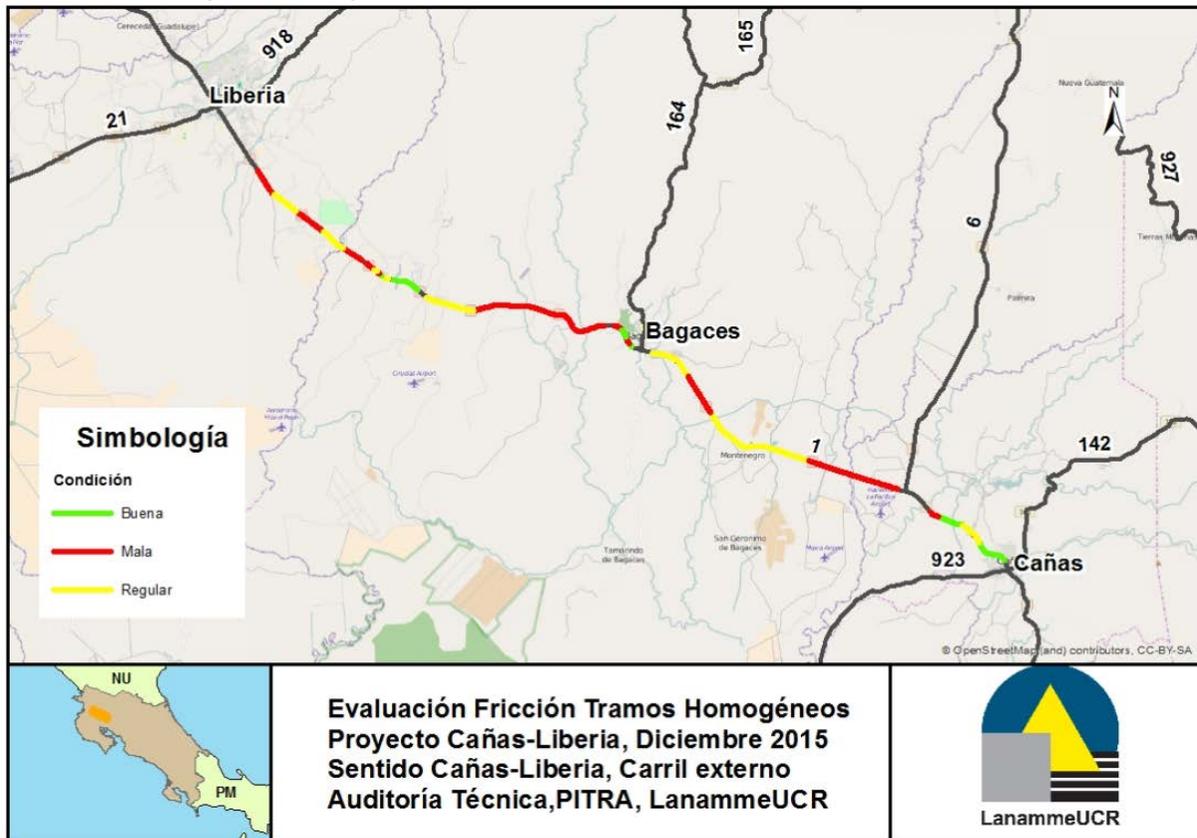
Figura 2. Mapa de la variación del coeficiente de fricción en el Proyecto. Sentido Cañas Liberia carril externo. Medición de diciembre 2015

Para el sentido Cañas Liberia se evaluaron 39,5 kilómetros y se observa que el 51% cuenta con una condición muy deslizante mientras que el 37% por ciento una condición regular y solamente el 12% una condición buena. En la Figura 2 se muestra la distribución espacial de la condición del pavimento para el sentido Cañas Liberia en carril externo.

Como se puede determinar de la figura 4 la condición de muy deslizante se presentaba prácticamente en todo el carril a diferencia de lo observado en la medición de Diciembre de 2015 (Figura 2). Debido a la importancia que reviste esta obra, las secciones de carretera aquí analizadas así como las otras que conforman este proyecto se les realizaron mediciones adicionales para su posterior análisis.
