LABORATORIO NACIONAL
DE MATERIALES Y MODELOS ESTRUCTURALES

Proyecto: LM-PI-AT-140-15

DESEMPEÑO Y CONDICIÓN DE ALGUNAS OBRAS DE CONSERVACIÓN VIAL

INFORME FINAL

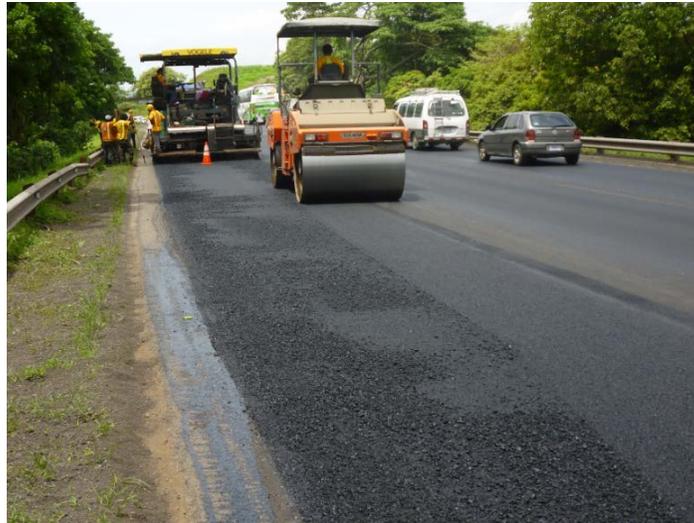
Fotografía 7. Colocación de la capa delgada.

Ubicación: Ruta 1, Tramo: Río Poas - Río Colorado, Sección de control 20020, Km 2+860 desde el cruce de Manolos (cruce con Ruta 3). Fecha: 16 de junio de 2015. Fuente: LanammeUCR.

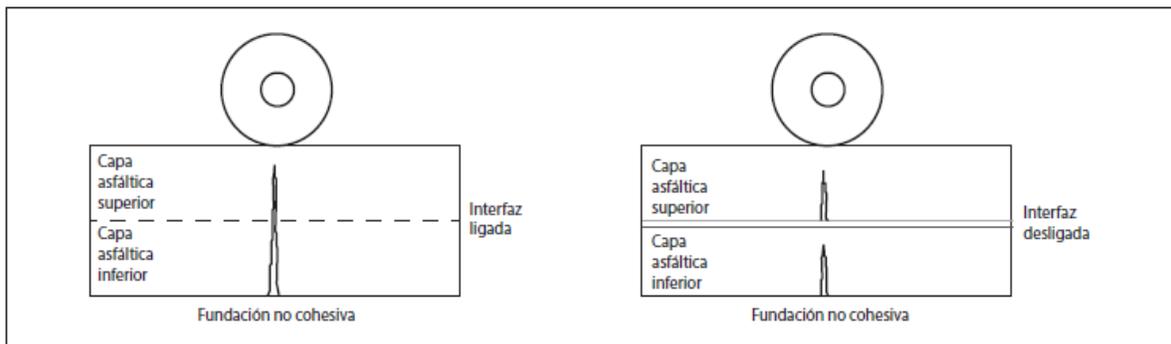
Figura 2. Efecto de desligamiento de capas asfálticas en la iniciación y propagación de grietas para modelo de fatiga tradicional. Fuente: Khweir y Fordyce, 2013.

Por otro lado, el ejercicio permitió reafirmar el concepto del punto de concentración de esfuerzos en la interfaz de adherencia de dos capas asfálticas colocadas (una capa asfáltica base y una capa de rodadura) para una condición de pobre adherencia como se observa en el margen izquierdo de la Figura 2.
