Programa de Infraestructura en Transporte (PITRA)

Informe de Auditoría Técnica: LM-PI-AT-109-2016

**PRÁCTICAS CONSTRUCTIVAS EN OBRAS DE CONSERVACIÓN
VIAL DE LA RED VIAL NACIONAL PAVIMENTADA.
AMPLIACIÓN A CONTRATACION DIRECTA 2014CD-000140-0CV00**

Setiembre, 2016

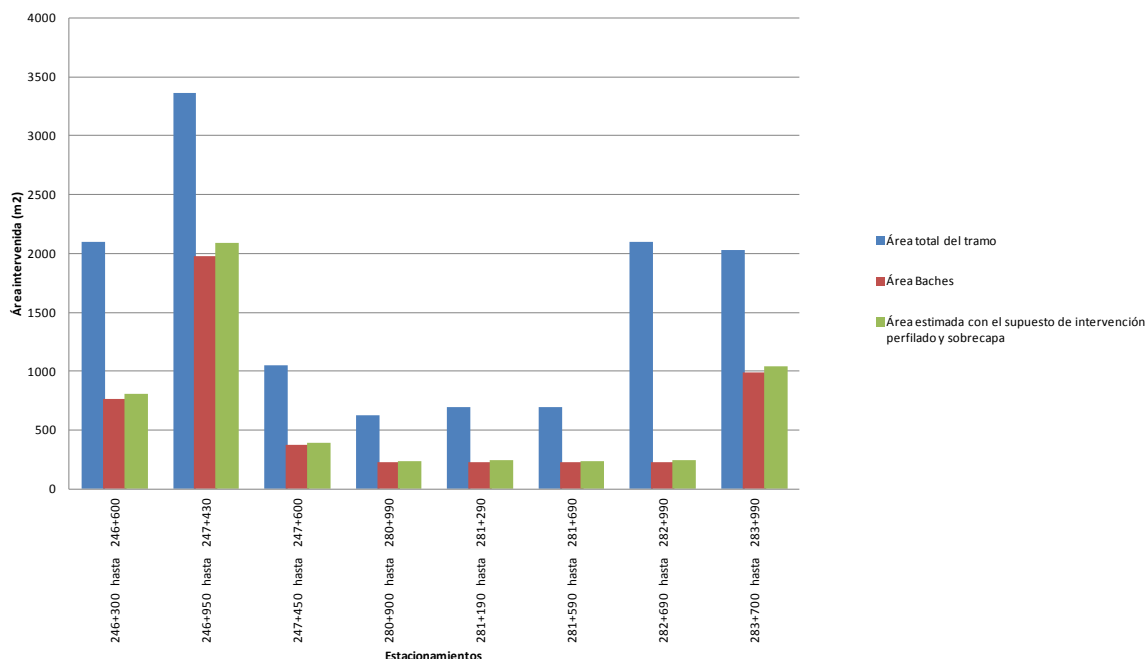
La Figura 2 muestra algunos tramos que se intervinieron con bacheo con mezcla asfáltica en caliente en las secciones 50050 y 50060 para el mes de marzo de 2016. Para el cálculo del área de bacheo sobre cada uno de estos tramos, se supuso un ancho de calzada de 7 m y un espesor promedio de baches de 8 cm, aunque se sabe que existe variabilidad en estos supuestos (principalmente en el espesor de bache). Además, se hizo el ejercicio de calcular el área que se pudo haber intervenido con el mismo presupuesto, si en lugar de utilizar bacheo se perfilaba un espesor de igual magnitud y se colocaba una capa asfáltica también de 8 cm.

Existen tramos de intervención donde el área bacheada representó más del 50 % del tramo intervenido, considerando una densidad de la mezcla asfáltica colocada de 2400 kg/m³. Por ejemplo, de la sección 246+950 hasta 247+430 se estima que se reparó con bacheo un 62% del tramo, porcentaje que a criterio del equipo auditor es excesivo para intervenir una superficie de ruedo con el objetivo de dar transitabilidad y hacer mejoras puntuales.

Figura 2. Gráfica de algunos tramos intervenidos con bacheo con mezcla asfáltica en caliente para el mes de marzo de 2016.

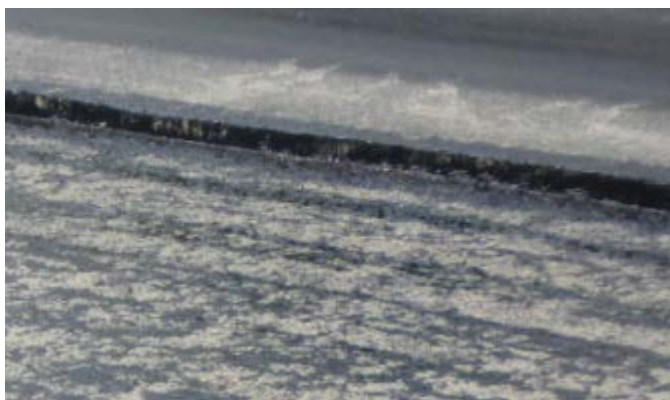
En algunas otras zonas de conservación vial se ha adoptado esta buena práctica constructiva y uno de los ejemplos observados se presentó en la ruta 36, entre Limón y Río Banano, donde la primera actividad del día fue el corte del borde interno de la capa colocada el día anterior para la construcción de la junta longitudinal para la colocación de la capa asfáltica contigua, tal como se muestra en la siguiente Fotografía 8.

Fotografía 8. El borde interno de la capa colocada otro día fue cortado para construir la junta longitudinal. Ubicación: Ruta Nacional 36, Sección de control 70050, Limón - Río Banano, kilómetro 0+300. Fecha: 2 de marzo 2016. Fuente: LanammeUCR.

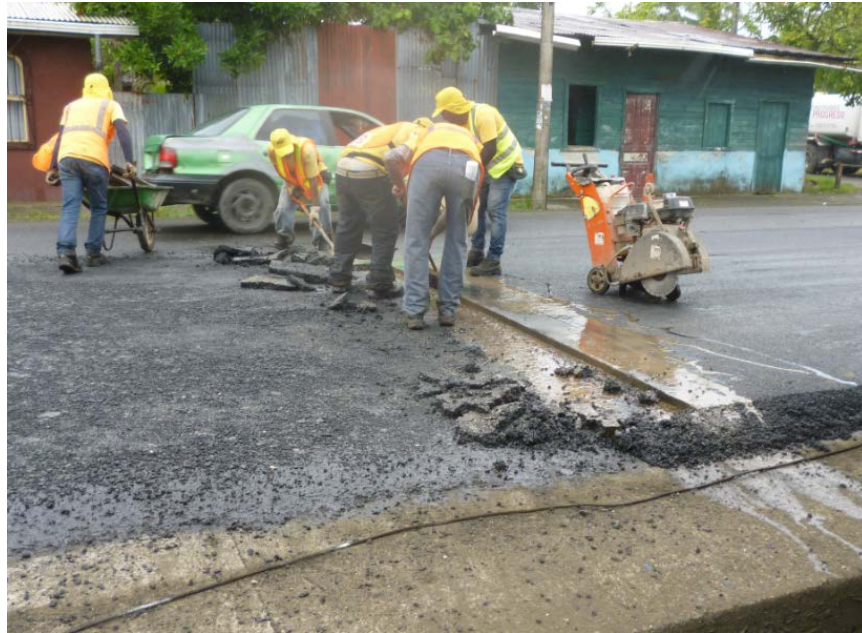
Por otro lado, en este mismo frente de obra, se ejecutó la construcción de la junta transversal por medio de corte con sierra, una vez que se determinó que no se podía seguir la colocación de la capa de mezcla asfáltica por amenaza de lluvia. Posteriormente al corte, se construiría la transición temporal para evitar el golpe de vehículos sobre la junta.

Fotografía 9. Construcción de junta transversal por suspensión de la colocación de la capa, debido a que el clima empezó a ponerse lluvioso.

Ubicación: Ruta Nacional 36, Sección de control 70050, Limón - Río Banano, kilómetro 0+600. Fecha: 2 de marzo 2016. Fuente: LanammeUCR.

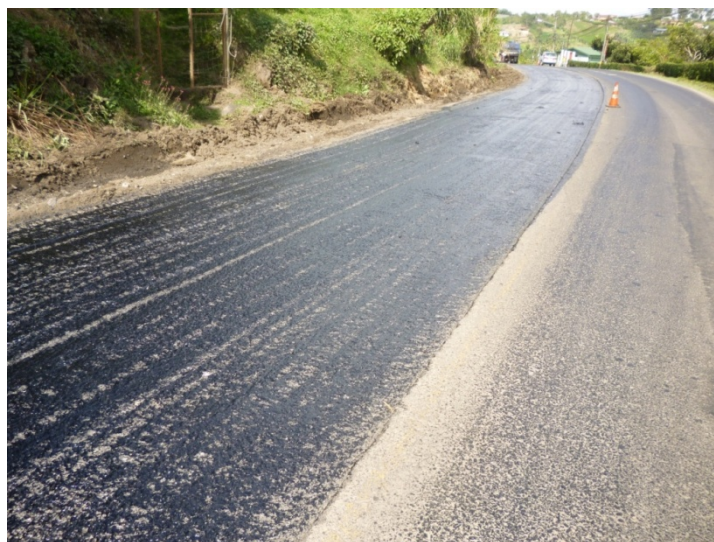
Por otro lado también se evidenciaron riegos de liga con cobertura total utilizando el mismo tipo de boquillas pero con dosificaciones de riego de liga altas. Un ejemplo de esta condición se observó en el riego de liga aplicado en la sobrecapa colocada en la Ruta Nacional 10, específicamente en la sección de control 30010, en este caso el inspector indicó que se aumentó la tasa de dosificación aplicada a 0,8 l/m² con el fin de asegurar una cobertura total del área a intervenir (ver Fotografía 23). Sin embargo, el empleo de dosificaciones de emulsión altas en espesores de carpetas pequeños podrían generar vulnerabilidad a deterioros por exudación, deformación y hasta falta de adherencia provocados por excesos de asfalto.

Fotografía 23. Riego de liga aplicado, se observó una cobertura aceptable de la superficie con una tasa de dosificación 0,8 l/m² según lo indicado por el inspector a cargo.

Ubicación: Ruta 10, Sección de control 30010, Límite cantonal Alvarado/Jiménez - Límite cantonal Jiménez/Turrialba, Lugar: km 1+400 desde el cruce con la Ruta Nacional 401. Fecha: 24 de febrero de 2016. Fuente: LanammeUCR.

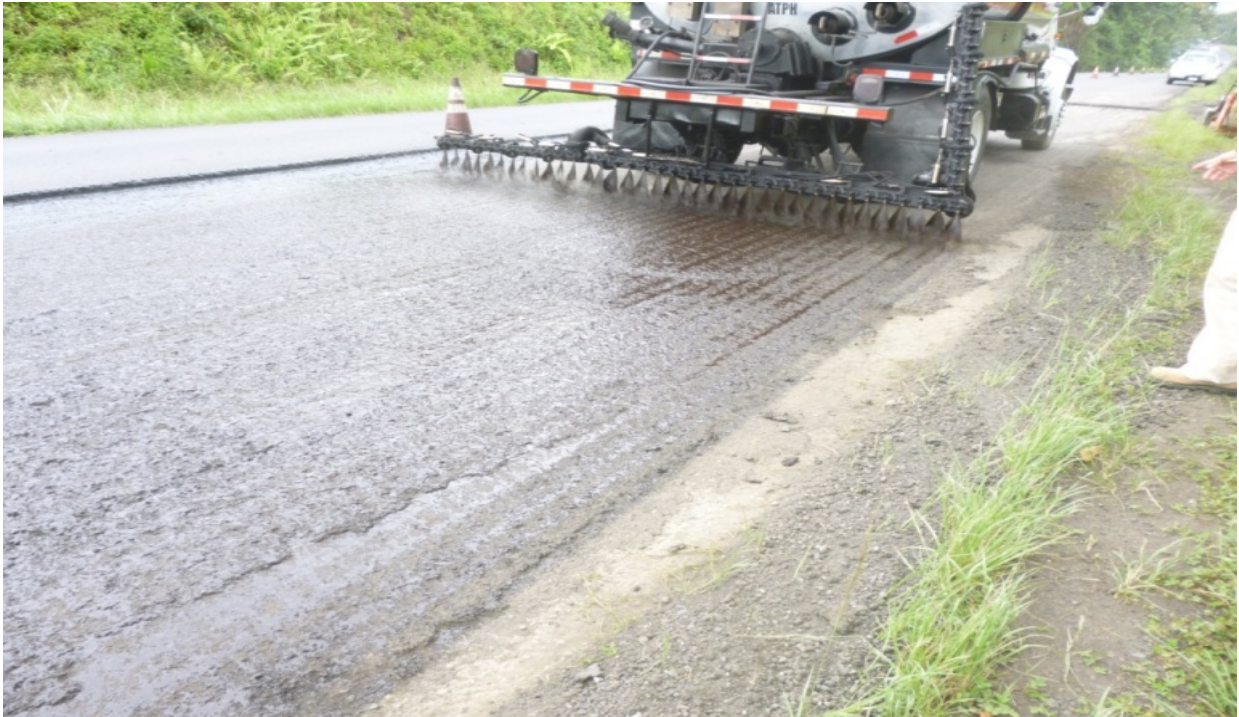
Uno de los ejemplos donde se observó una correcta aplicación del riego de liga fue en el frente de sobrecapa asfáltica en la Ruta Nacional 32, específicamente en la Sección de control 70091, Siquirres - Río Madre de Dios, como se observa en la Fotografía 24. Se observó un riego de liga con cobertura total y uniforme. En la fotografía se logra evidenciar un patrón de rocío constante a lo largo de la barra dosificadora y un adecuado traslape entre los abanicos generados por la expulsión del material. En este caso es importante señalar la utilización de boquillas con una abertura de menor diámetro en relación a los casos presentados donde se presentaron riegos de ligas no uniformes con cobertura parcial. La abertura de boquilla que se muestra en el lado derecho de la fotografía se ajusta a la tasa de dosificación y presión seleccionada para la aplicación del material. A diferencia la abertura de la boquilla del lado izquierdo, este tipo de abertura permite la salida del material a una presión adecuada para alcanzar la cobertura total del área intervenir, resultado diferente si se hubiera utilizado la boquilla de abertura del lado derecho, la cual corresponde a una abertura de boquilla usualmente utilizada para realizar riegos de imprimación, que generalmente corresponden a tasas de dosificación mucho mayores al aplicarse sobre materiales granulares.

Fotografía 24. Aplicación de riego de liga adecuado sobre superficie perfilada.

Ubicación: Ruta 32, Sección de control 70091, Siquirres - Río Madre de Dios, Lugar: 1,3 Km antes del río Madre de Dios. Fecha: 1 de marzo de 2016. Fuente: LanammeUCR.

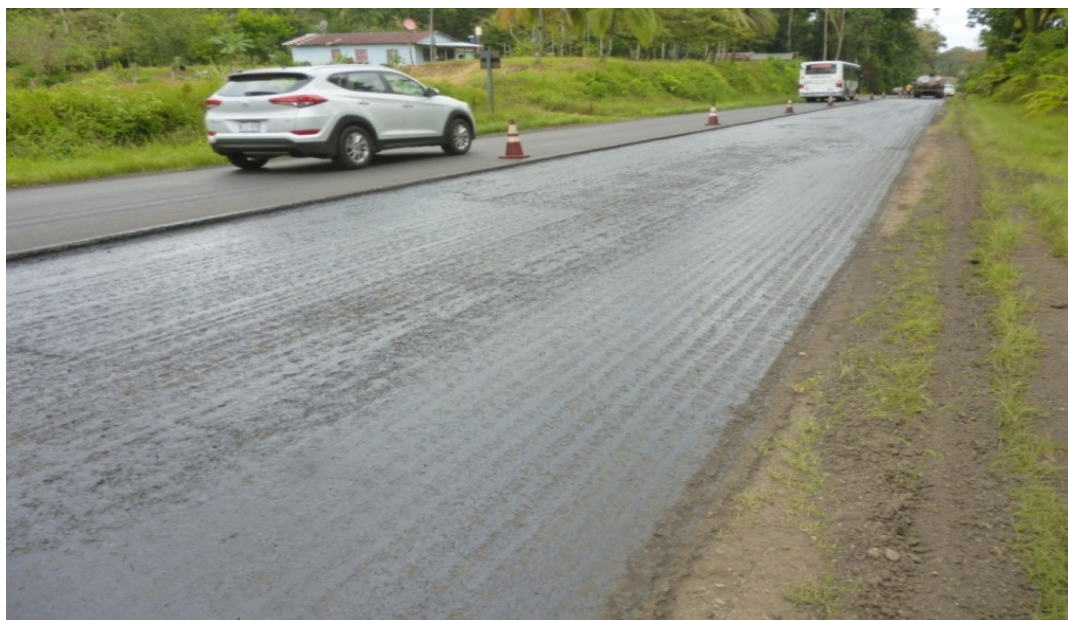
Fotografía 25. Cobertura total y uniforme del riego de liga sobre la superficie a intervenir.

Ubicación: Ruta 32, Sección de control 70091, Siquirres - Río Madre de Dios, Lugar: 1 .3km antes del río Madre de Dios. Fecha: 1 de marzo de 2016. Fuente: LanammeUCR

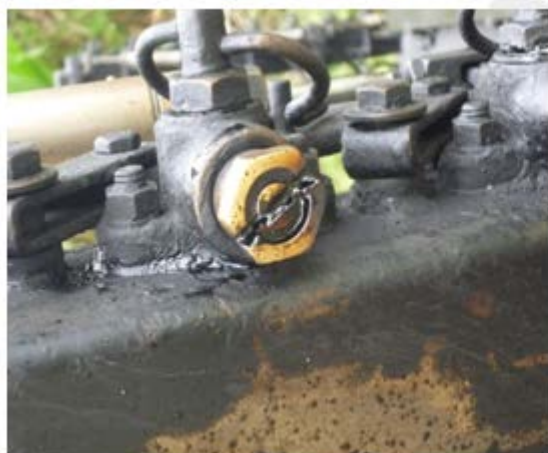
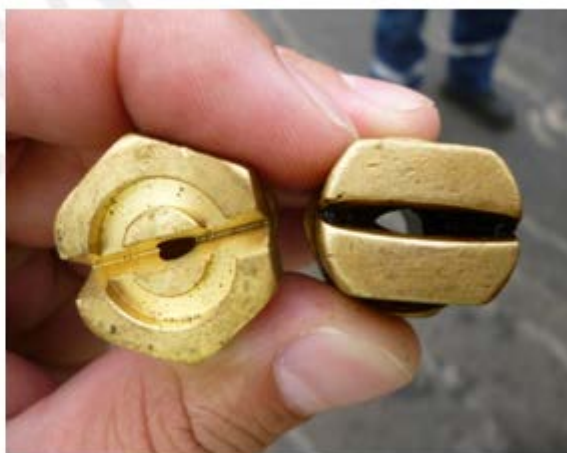
Fotografía 26. Boquilla adecuada de acuerdo a dosificación y presión aplicada. El operario del camión distribuidor contaba con los 2 juegos de boquillas. Se puede notar la diferencia en la abertura.

Ubicación: Ruta 32, Sección de control 70091, Siquirres - Río Madre de Dios, Lugar: 1 .3km antes del río Madre de Dios. Fecha: 1 de marzo de 2016. Fuente: LanammeUCR.

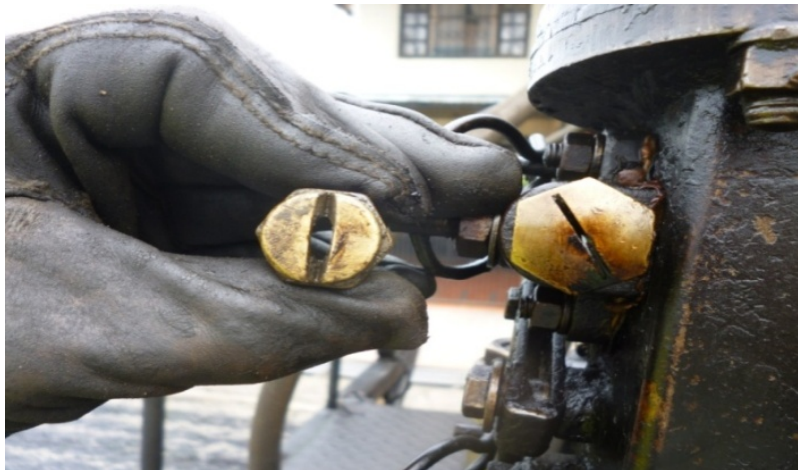
Fotografía 29. Diferencia de boquillas utilizadas por el contratista en el riego de liga (colocada en posición de la barra) y en imprimación (en la mano del operador)

Ubicación: Ruta 36, Sección de control 70050 Limón -Río Banano, Lugar: km 0+450 desde el cruce con la Ruta Nacional 32. Fecha: 1 de marzo de 2016. Fuente: LanammeUCR.

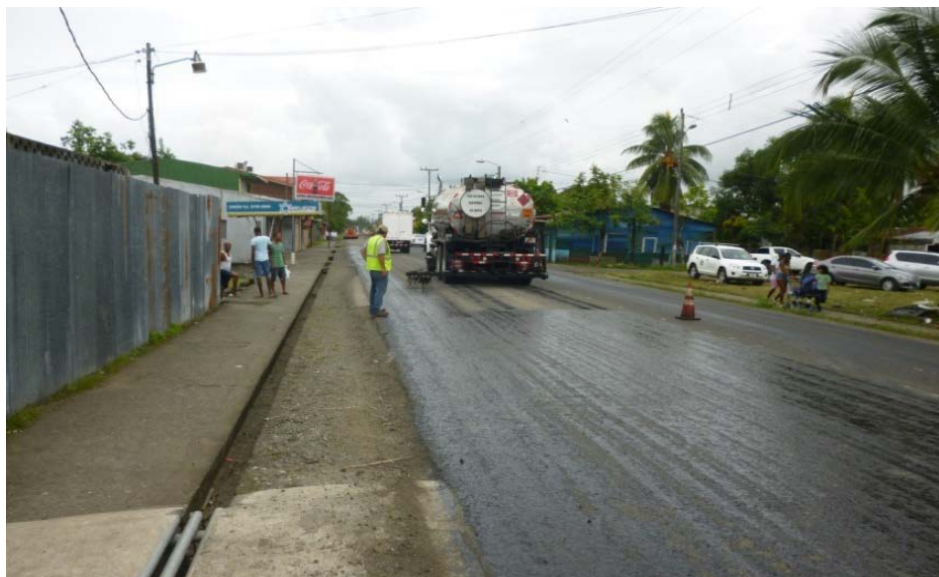
generados después de los ajustes del equipo evidenciaron cobertura total y distribución uniforme de la dosificación, incluso se logró disminuir la tasa de dosificación que se utilizó previamente. La sección donde se mejoró la técnica de aplicación del material se muestra en la siguiente fotografía.

Fotografía 30. Mejora en aplicación del riego de liga una vez que se realizó la limpieza de boquillas y calibración de la altura de la barra.

Ubicación: Ruta 36, Sección de control 70050 Limón -Río Banano, Lugar: km 0+450 desde el cruce con la Ruta Nacional 32. Fecha: 1 de marzo de 2016. Fuente: LanammeUCR.

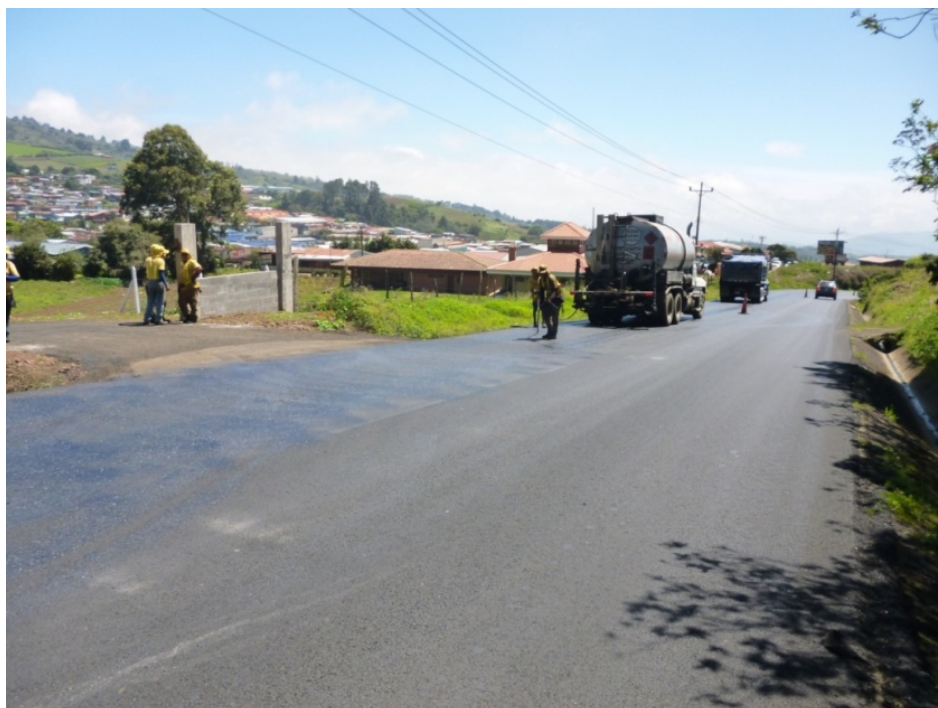
Fotografía 32. Riego de liga fue aplicado por segunda vez después de la observación del equipo auditor. Ubicación: Ruta 219, Sección de control 60262, Tierra Blanca- Límite Cantonal Oreamuno-Alvarado, Lugar: km 1+400 desde el cruce con la Ruta Nacional 401. Fecha: 24 de febrero de 2016. Fuente: LanammeUCR.

Ante la situación presentada el equipo auditor realizó la observación al inspector en sitio. Se realizó la corrección inmediata, indicando a los operarios repasar el riego con cobertura parcial registrado como se muestra en la fotografía siguiente.
