Proyecto: LM-PIE-UP-P03-2018

INFORME EJECUTIVO DE LA EVALUACIÓN DE LA CONDICIÓN DE LOS PUENTES Y ALCANTARILLAS UBICADOS SOBRE RUTA NACIONAL No. 36

Preparado por:
Unidad de Puentes
LanammeUCR

San José, Costa Rica
 Setiembre, 2018

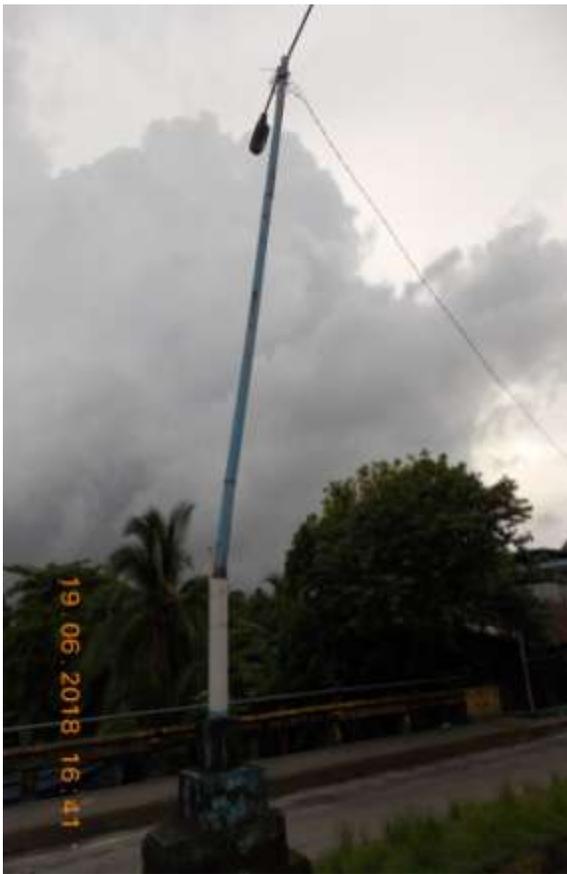
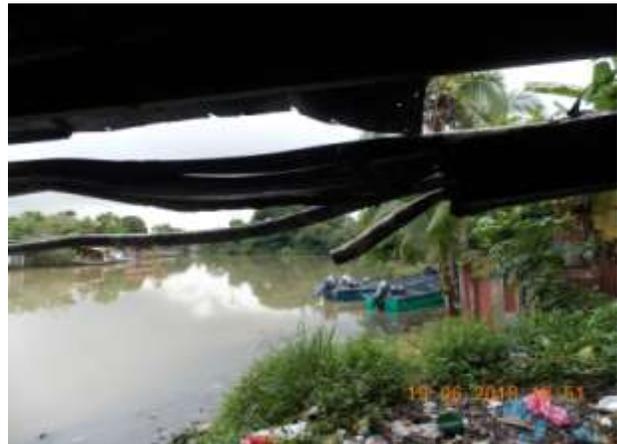
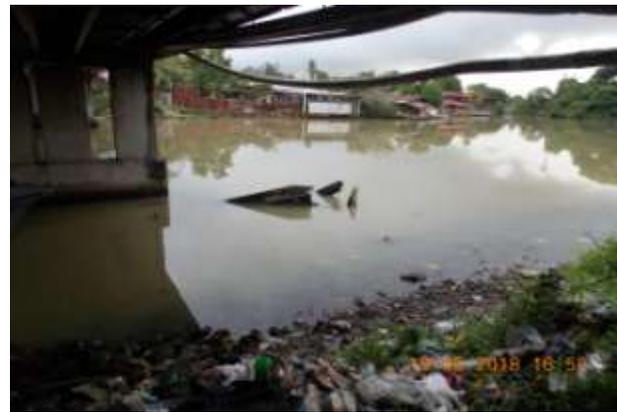
a) Poste en mal estado

b) Tuberías muy deterioradas

Figura 6: Puente sobre el Estero Cienequita. Los servicios públicos sobre el puente están en muy mal estado y requieren ser reparados o reemplazados.

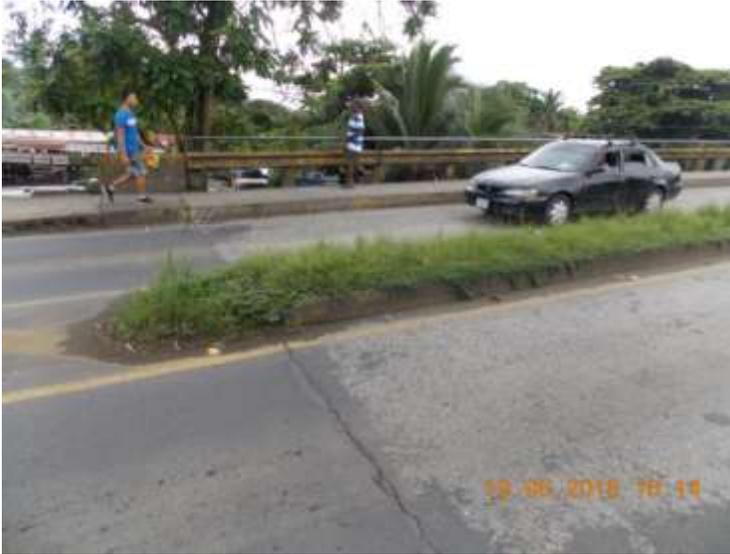
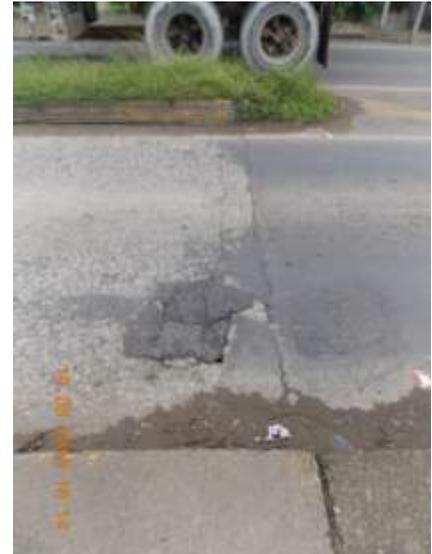
Figura 7: Puente sobre el Estero Cieneguita. Juntas de expansión sobre el bastión 1 cubiertas con mezcla asfáltica y deterioro del concreto adyacente.

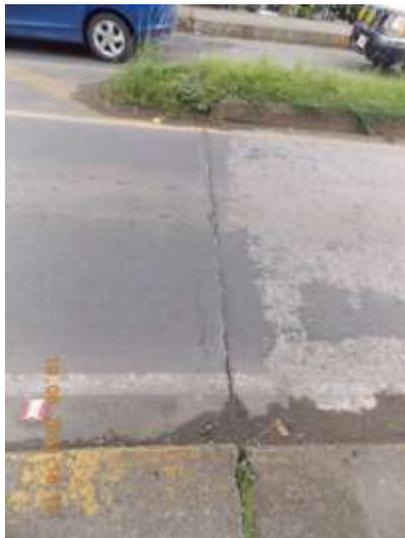
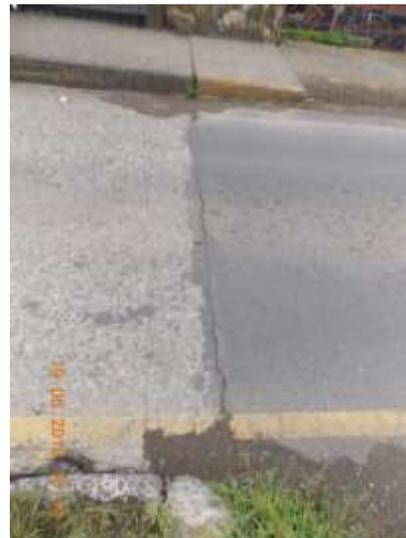
Figura 8: Puente sobre el Estero Cieneguita. Juntas de expansión sobre el bastión 2 cubiertas con mezcla asfáltica.

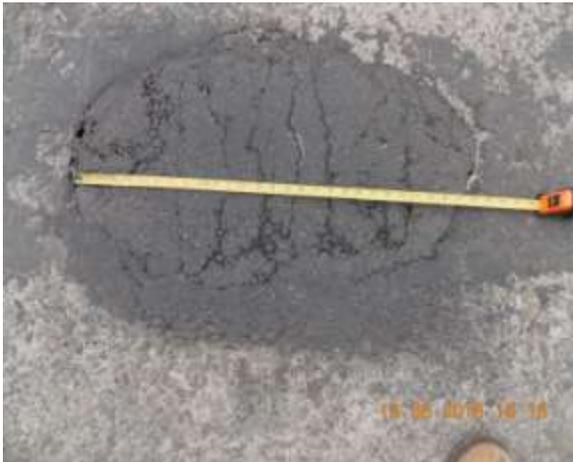
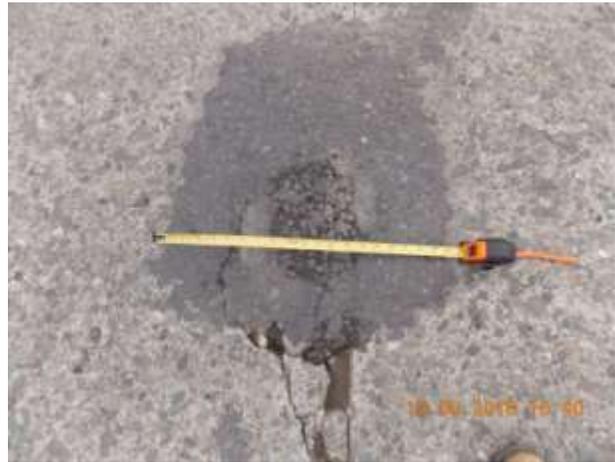
Figura 9: Puente sobre el Estero Cieneguita. Agujeros en la losa cubiertos con mezcla asfáltica.

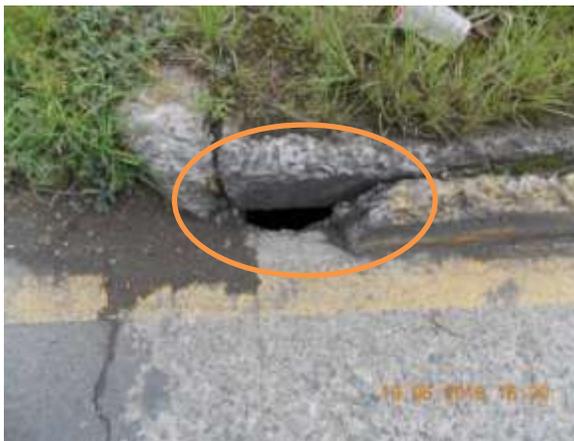
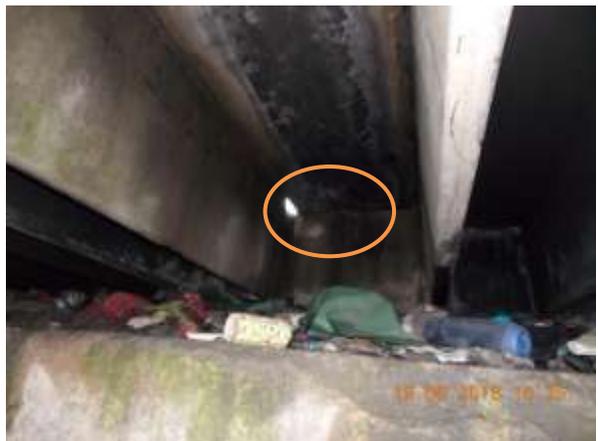
Figura 10: Puente sobre el Estero Cieneguita. Agujero que traspasa la losa en bastión 2 (tramo sentido Cieneguita-Limón).

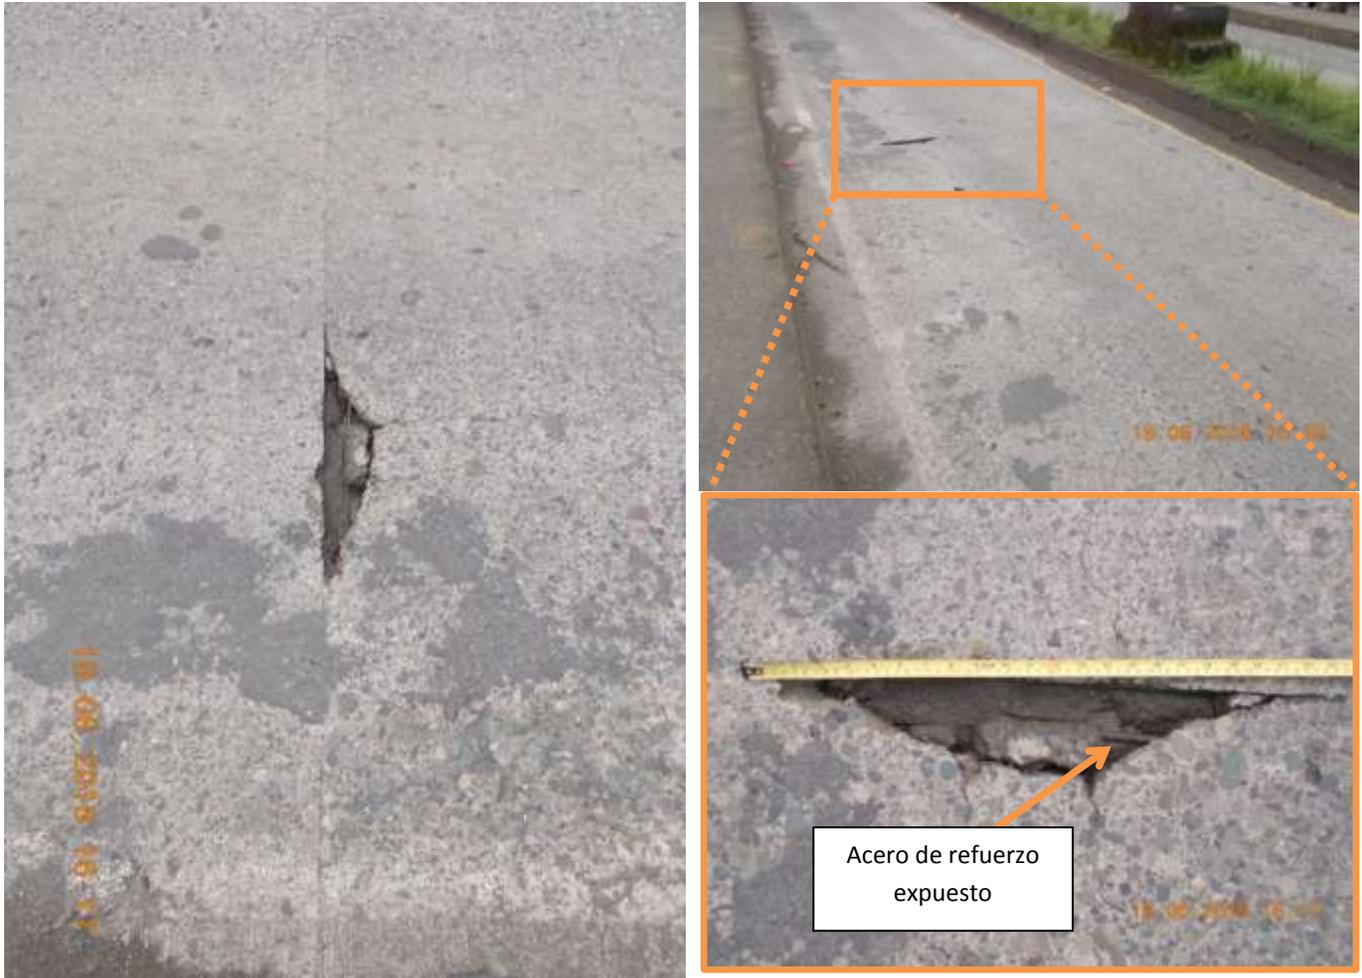
Figura 11: Puente sobre el Estero Cieneguita. Pérdida de sección de la losa y acero de refuerzo expuesto (ubicado en tramo sentido Cieneguita-Limón).

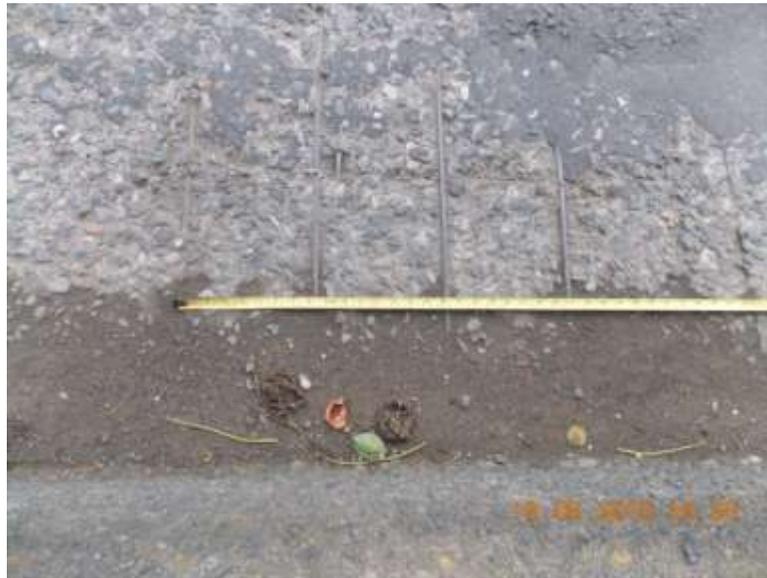
Figura 12: Puente sobre el Estero Cieneguita. Desgaste de la losa y acero de refuerzo de la losa expuesto.

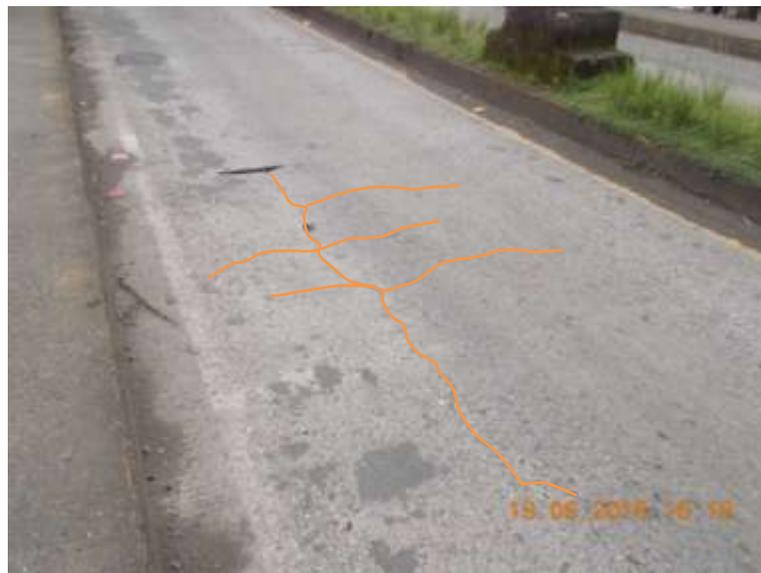
Figura 13: Puente sobre el Estero Cieneguita. Agrietamiento en la losa y demarcación horizontal deficiente (tramo sentido Cieneguita-Limón).

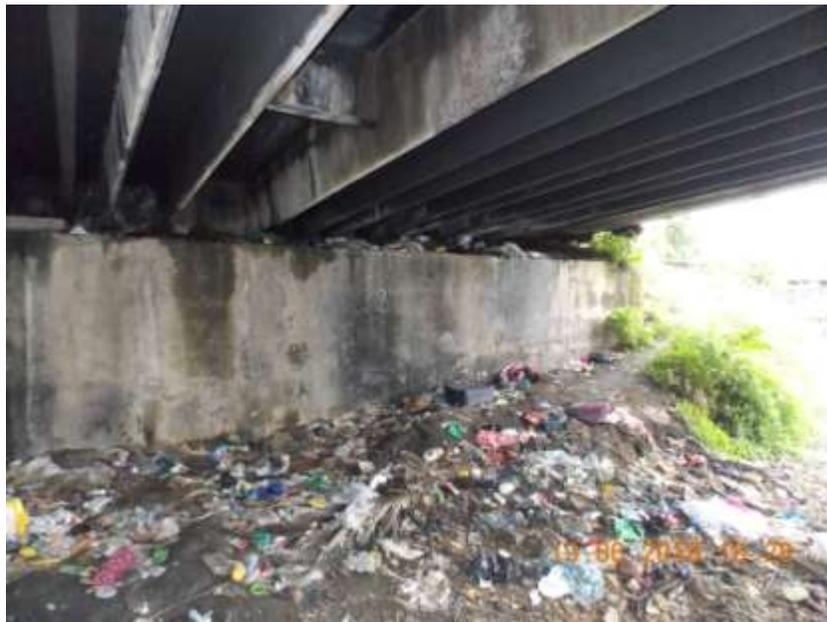
Figura 16: Puente sobre el Estero Cieneguita. Acumulación de sedimentos y basura en la zona de los apoyos de las vigas principales y frente a los bastiones.

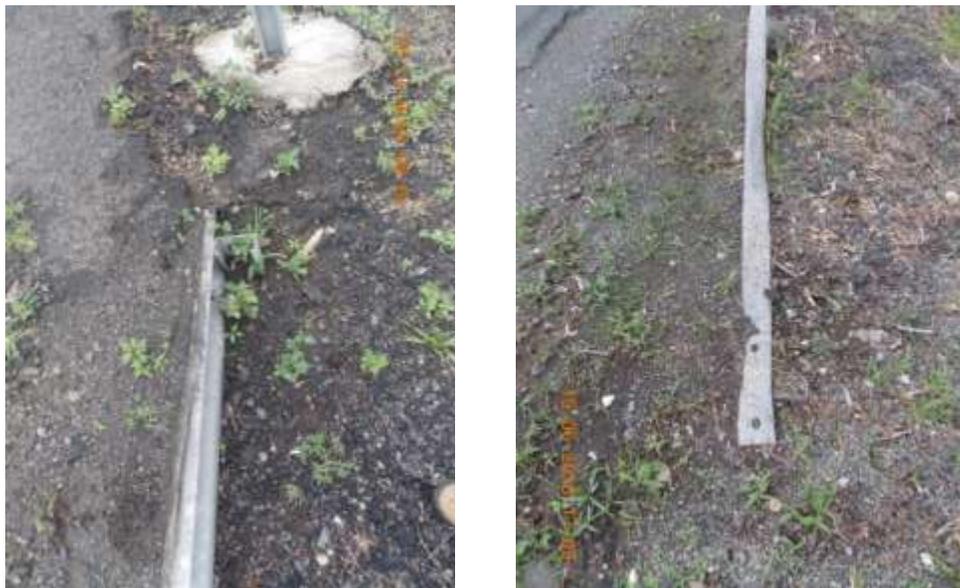
Figura 22: Puente sobre Quebrada Westfalia. Ausencia de terminales y anclaje inadecuado de los guardavías.

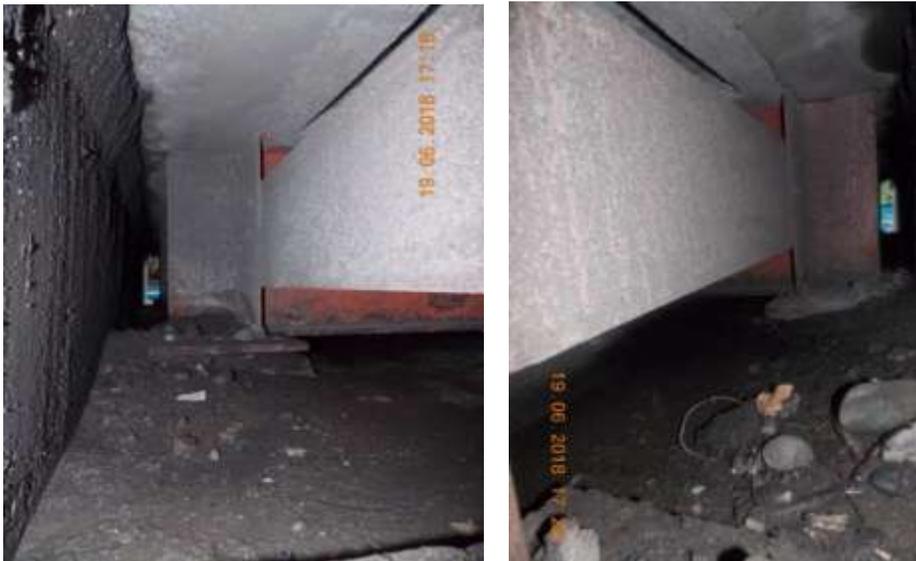
Figura 29: Puente sobre Quebrada Westfalia. Acumulación en la zona de los apoyos de los sedimentos que se filtran a través de las juntas de expansión.

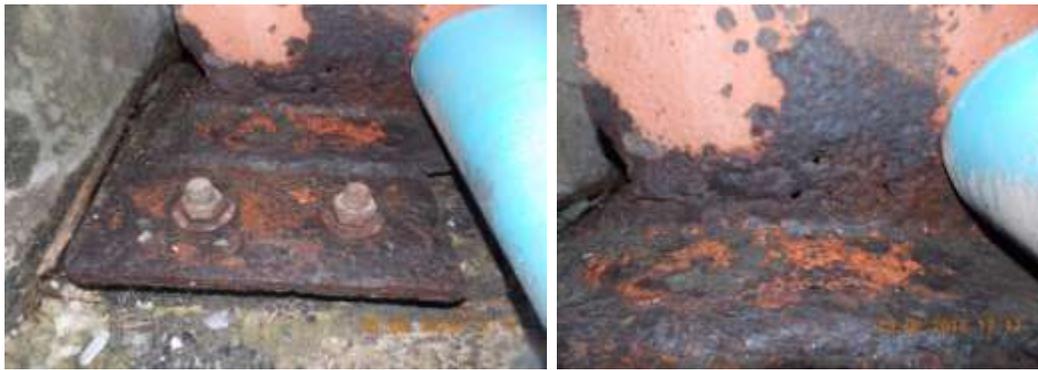
Figura 30: Puente sobre Quebrada Westfalia. Corrosión severa con pérdida de sección en los apoyos y en el alma de las vigas principales en el bastión 1 (lado hacia Limón).

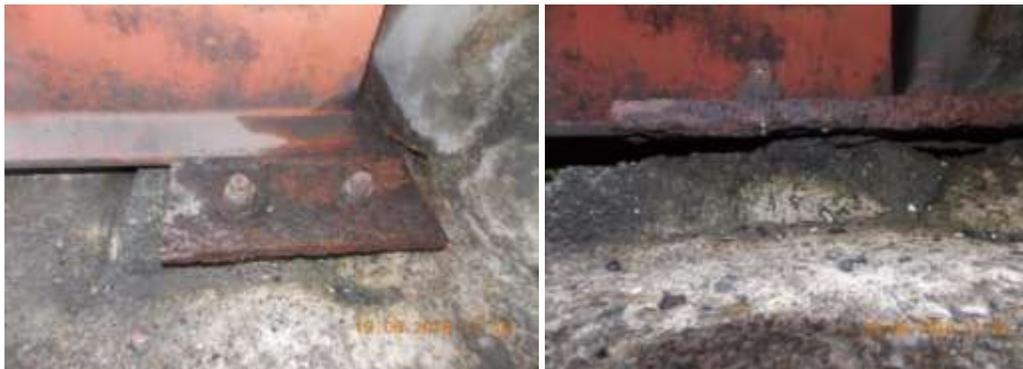
Figura 31: Puente sobre Quebrada Westfalia. Corrosión severa en los apoyos y pérdida del concreto en la zona de asiento de las vigas en el bastión 2 (lado hacia Sixaola).

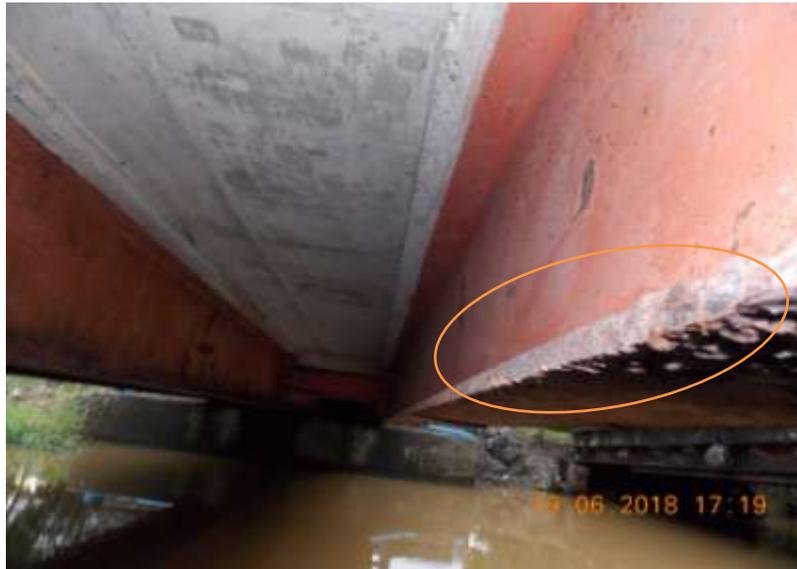
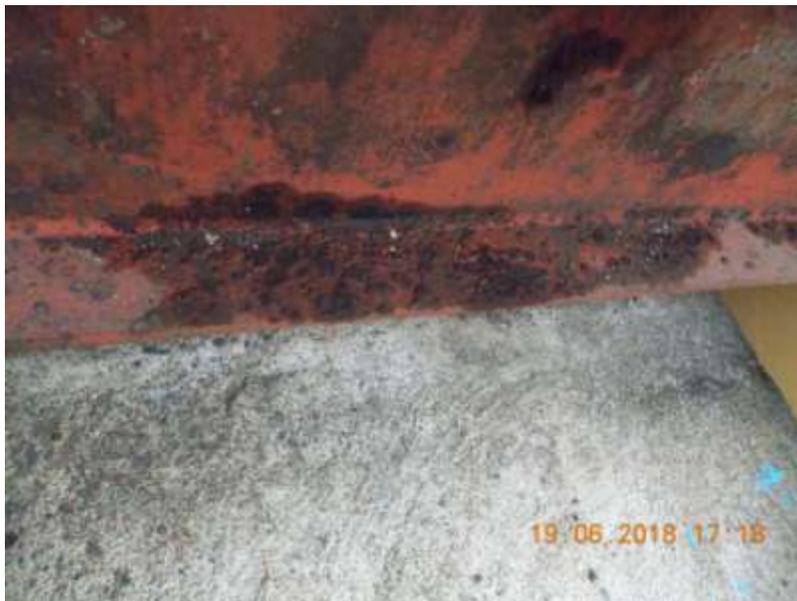
Figura 32: Puente sobre Quebrada Westfalia. Sistema de protección de las vigas de acero deteriorado y corrosión en las vigas.

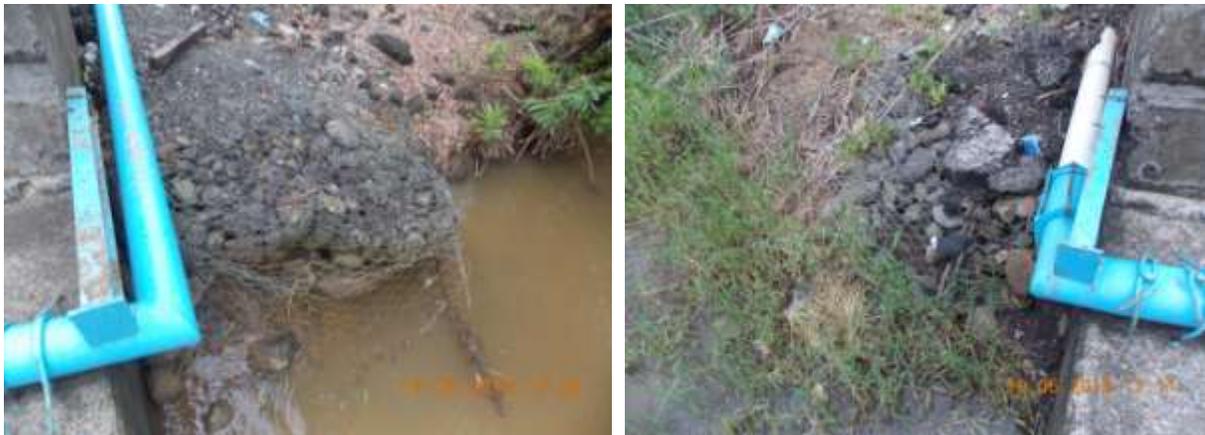
Figura 34: Puente sobre Quebrada Westfalia. Gaviones de protección del relleno de aproximación aguas arriba de ambos bastiones deteriorados.

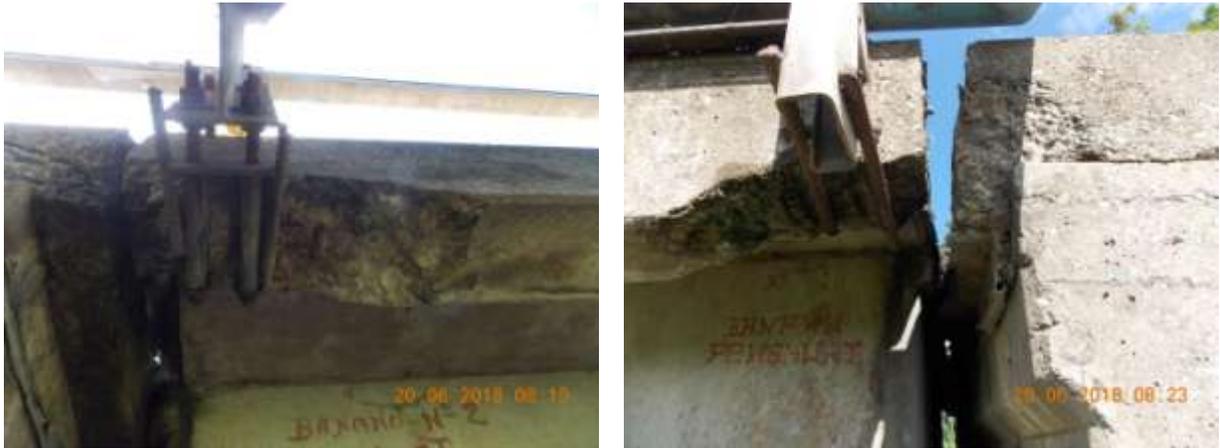
Figura 36: Puente sobre el río Banano. Anclaje inadecuado de las barreras de contención vehicular en la losa del puente, así como desprendimiento de concreto y acero de refuerzo expuesto.

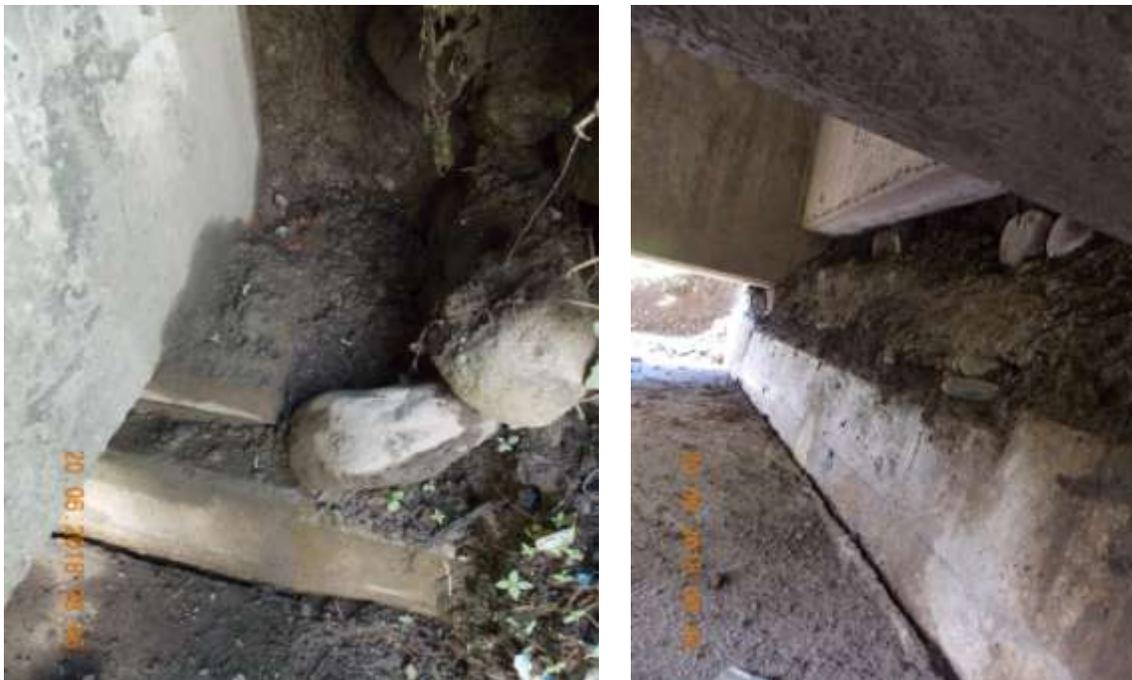
Figura 37: Puente sobre el río Banano. Acumulación del material en el bastión 2 (hacia Sixaola), a tal punto que los apoyos se encuentran cubiertos con el sedimento.

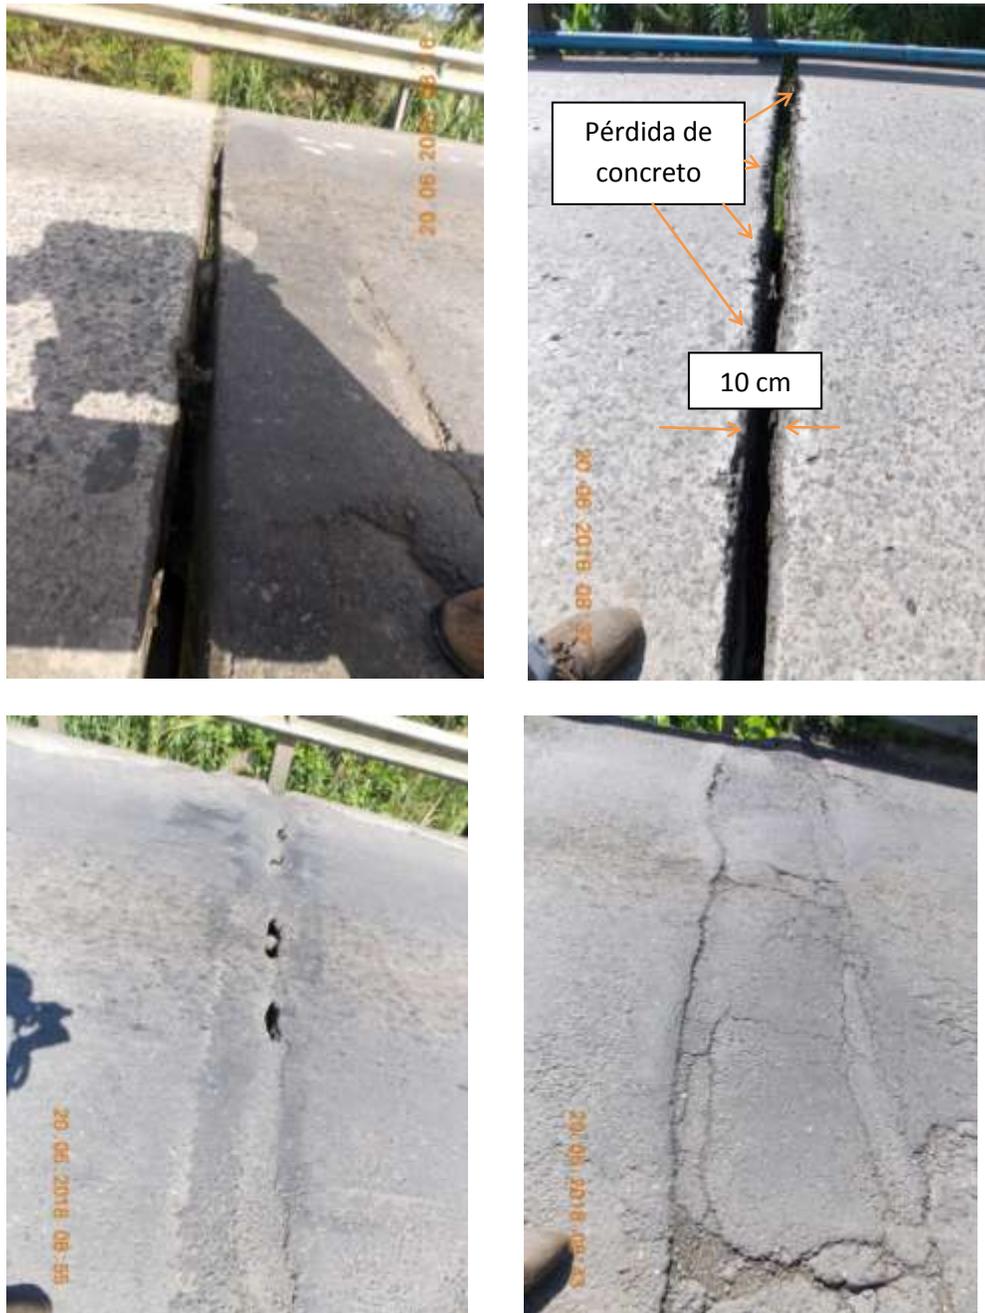
Figura 38: Puente sobre el río Banano. Juntas de expansión abiertas en el caso del bastión y pila norte (arriba) y cubiertas con mezcla asfáltica en el caso de la pila bastión sur (abajo).

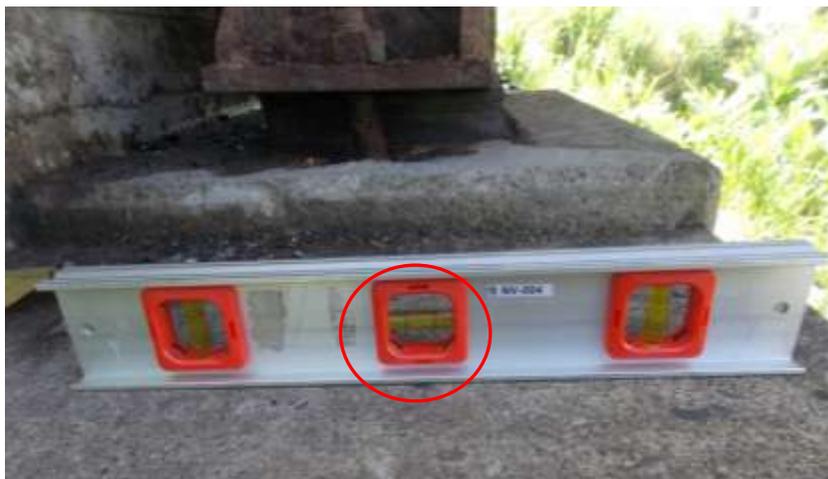
Figura 40: Puente sobre el río Banano. Inclínación del bastión 1 (hacia Limón).

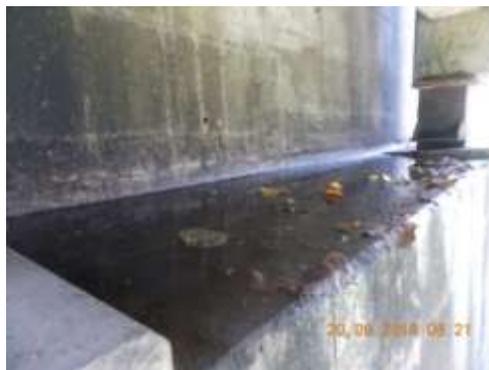
Figura 42: Puente sobre el río Banano. Acumulación del agua que se filtra a través de la junta de expansión en la zona de los apoyos en el bastión 1.

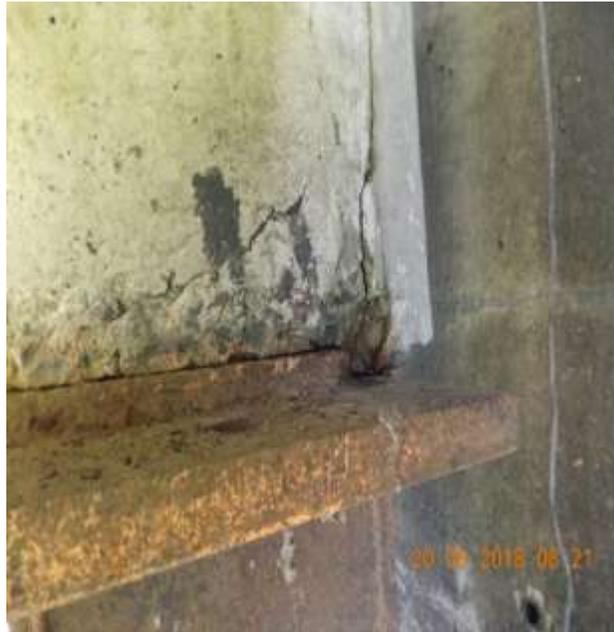
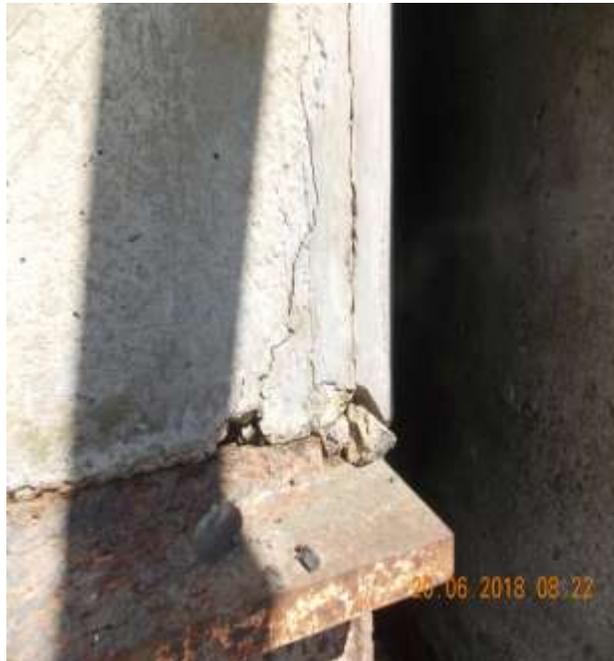
Figura 43: Puentes sobre el río Banano. Agrietamiento en los extremos de las vigas principales.

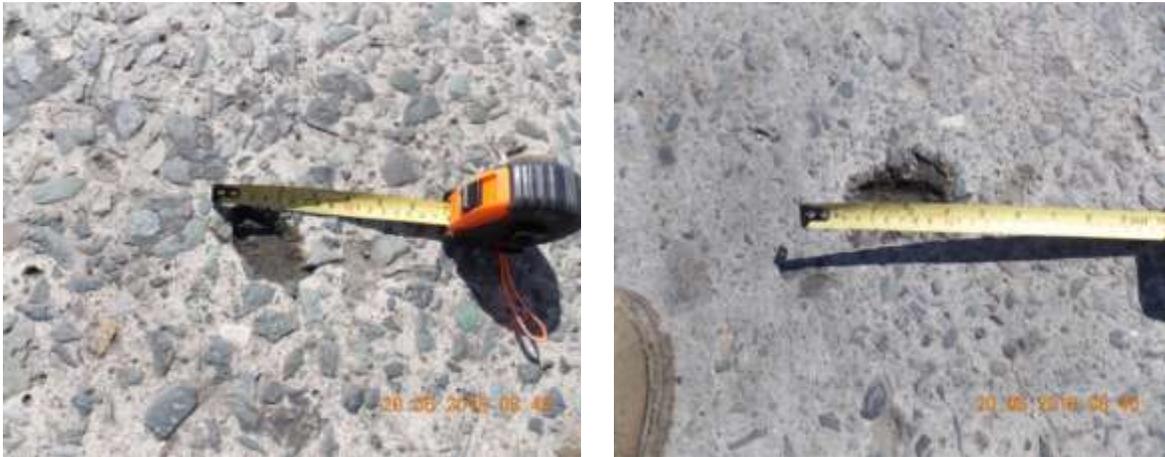
Figura 45: Puente sobre el río Banano. Detalle de la pérdida de agregado y desprendimientos del concreto en la superficie superior de la losa en algunos puntos.

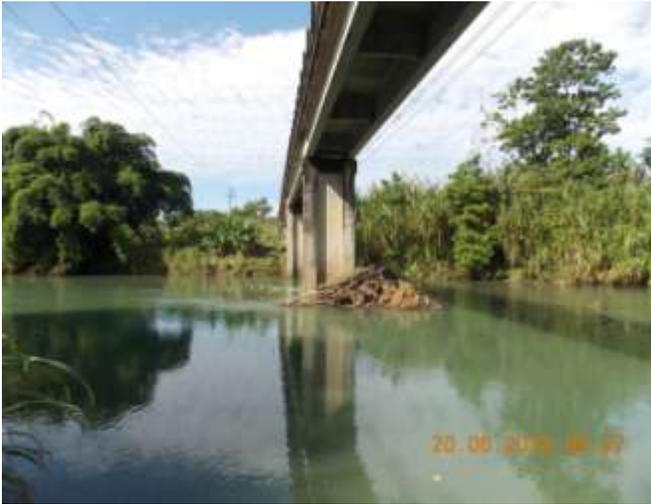
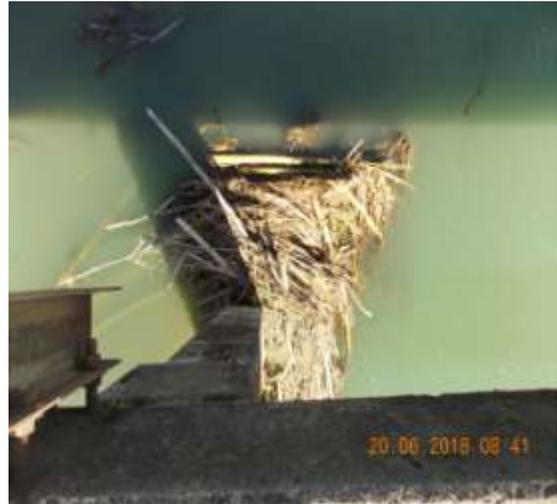
Figura 49: Puente sobre el río Banano. Acumulación de desechos en las pilas que ocasiona estrechamiento del cauce.

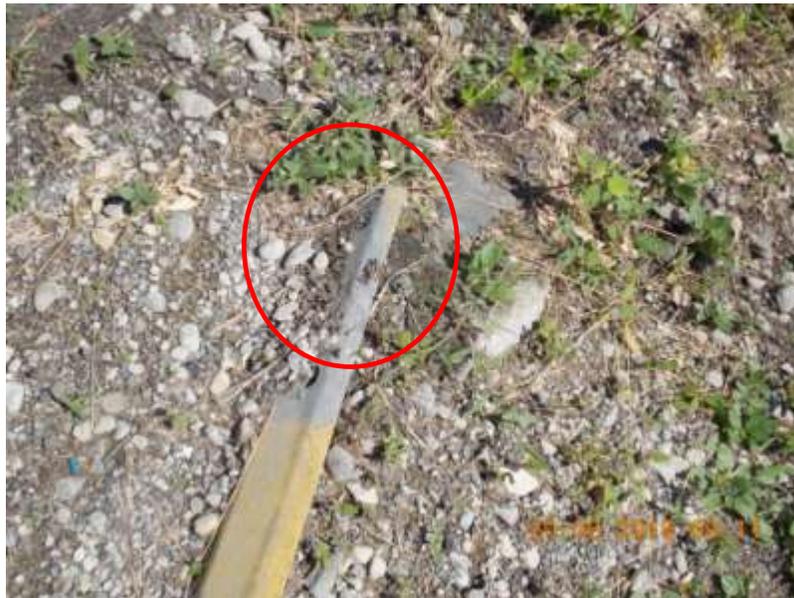
Figura 50: Puente sobre el río Vizcaya. Ausencia de terminales en los extremos de los guardavías y anclaje inadecuado.

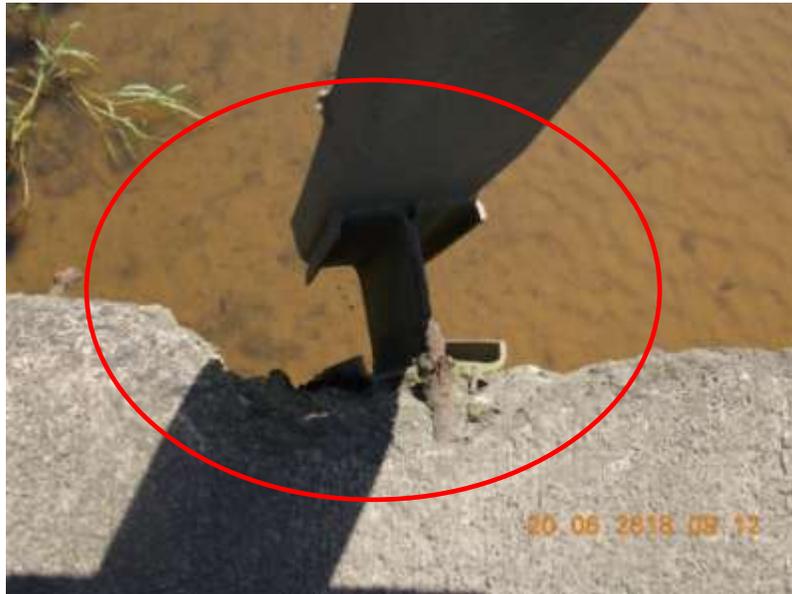
Figura 51: Puente sobre el río Vizcaya. Anclaje deficiente de la barrera de contención vehicular sobre el puente.

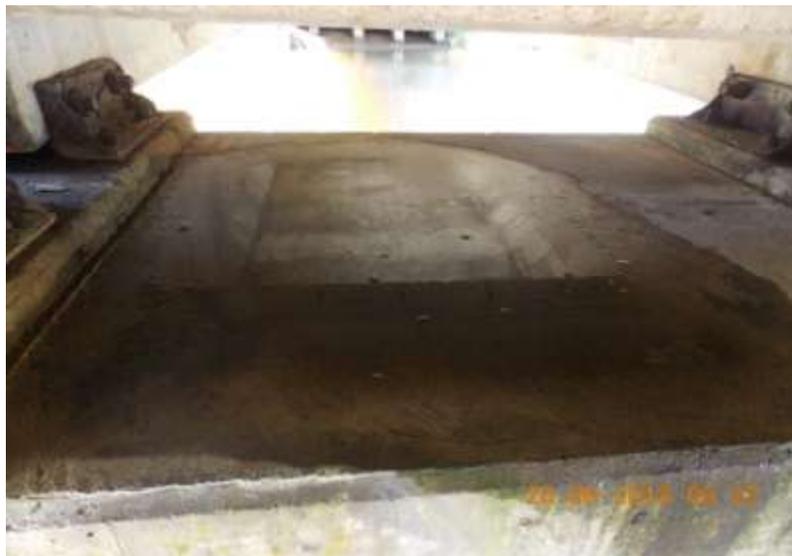
Figura 52: Puente sobre el río Vizcaya. Acumulación de agua en la zona de asiento de las vigas en las pilas que evidencia la filtración a través de las juntas de expansión.

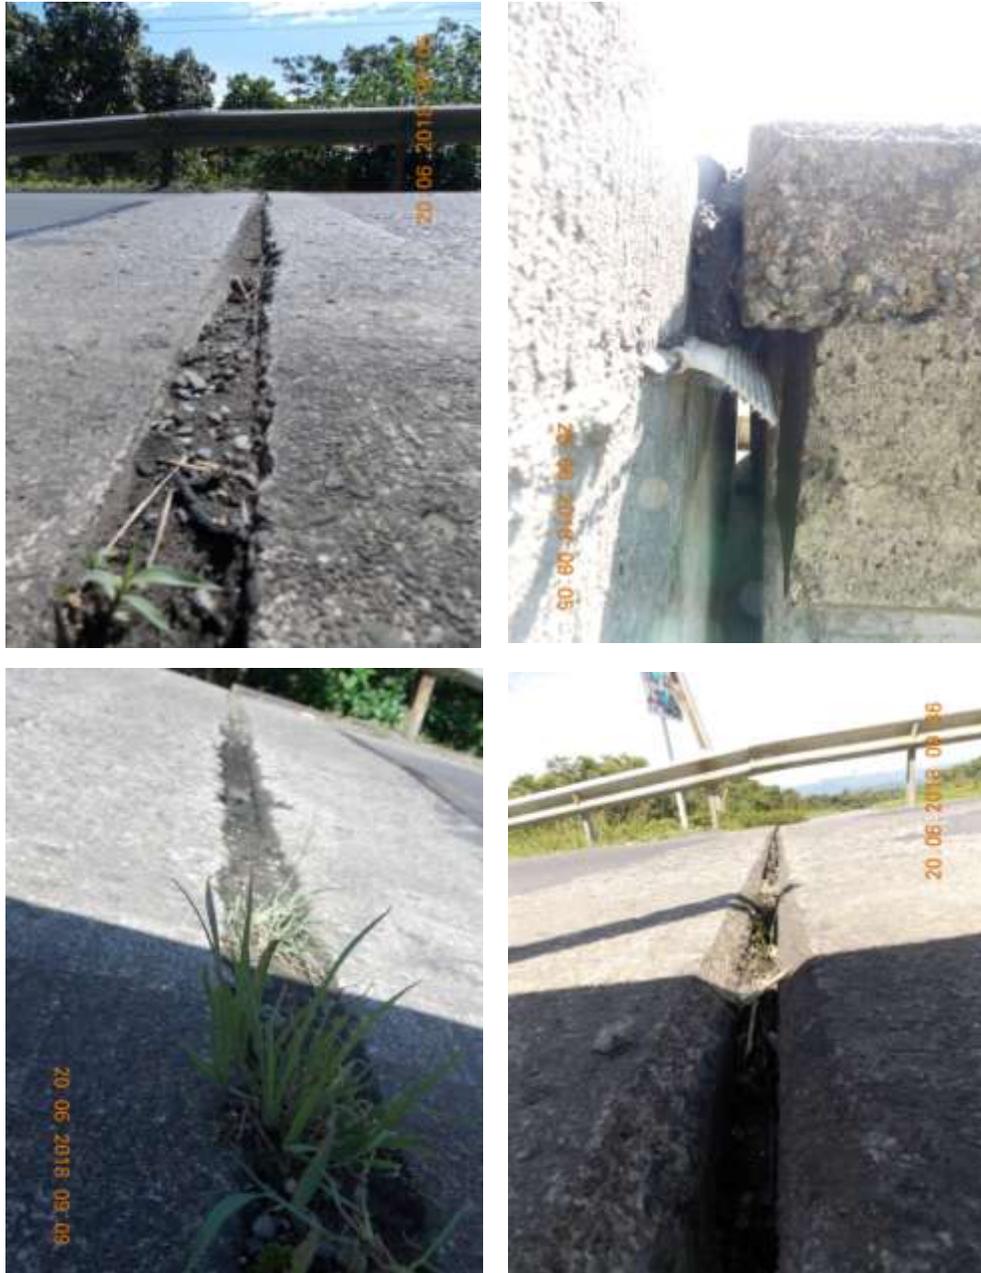
Figura 53: Puente sobre el río Vizcaya. Juntas de expansión obstruidas con sedimentos, ausencia del sello elastomérico y colocación inadecuada del *waterstop*.

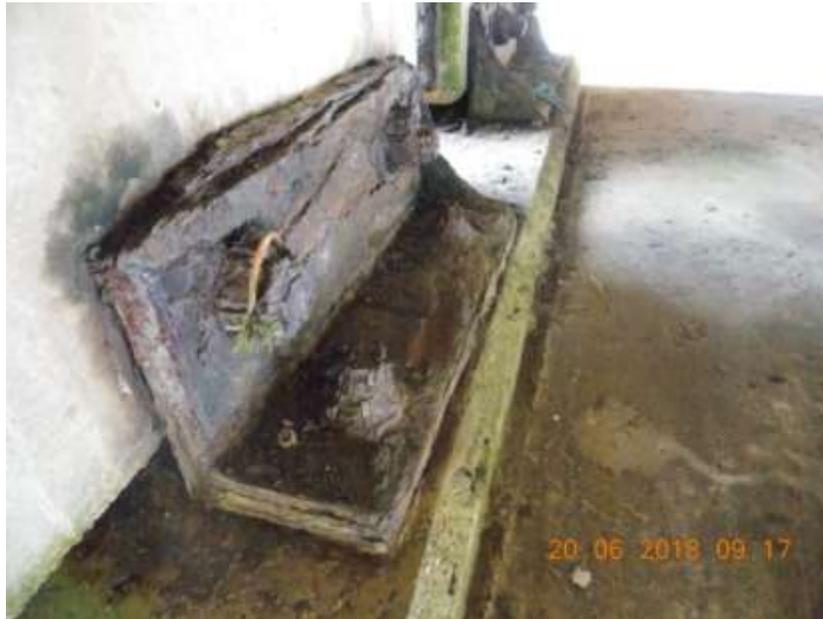
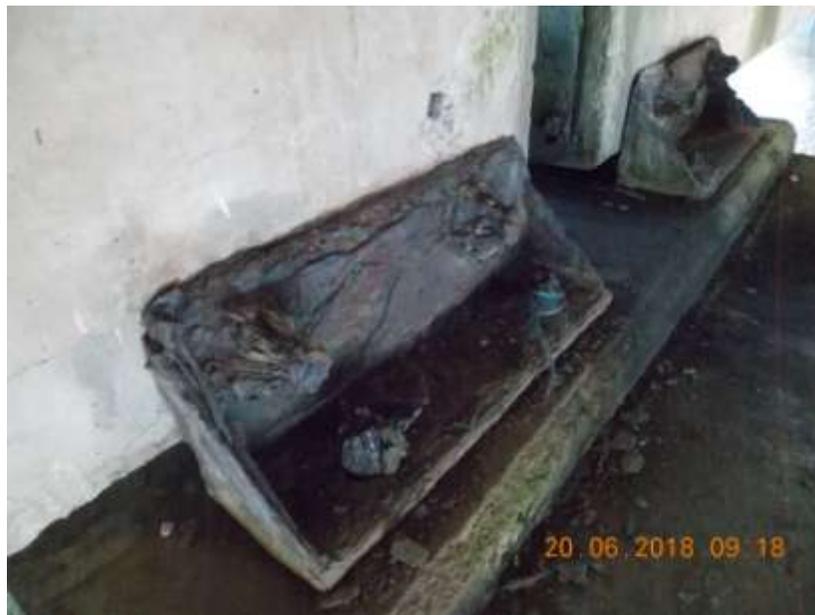
Figura 54: Puente sobre el río Vizcaya. Corrosión severa de los angulares transversales de acero y pernos ubicados en los apoyos de las vigas principales.

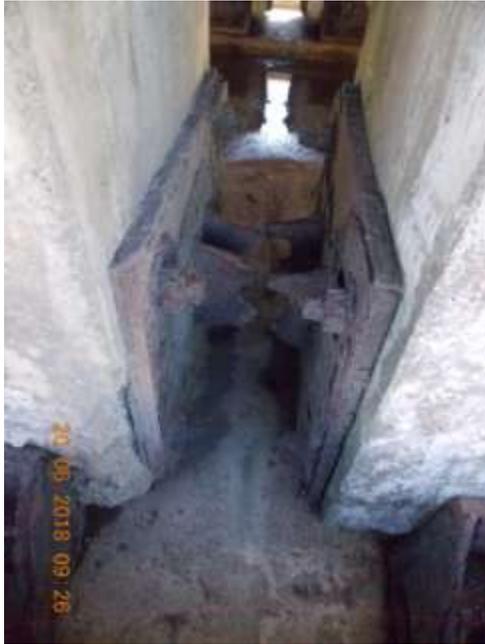
Figura 55: Puente sobre el río Vizcaya. Uniones entre las vigas principales sobre las pilas con corrosión avanzada.

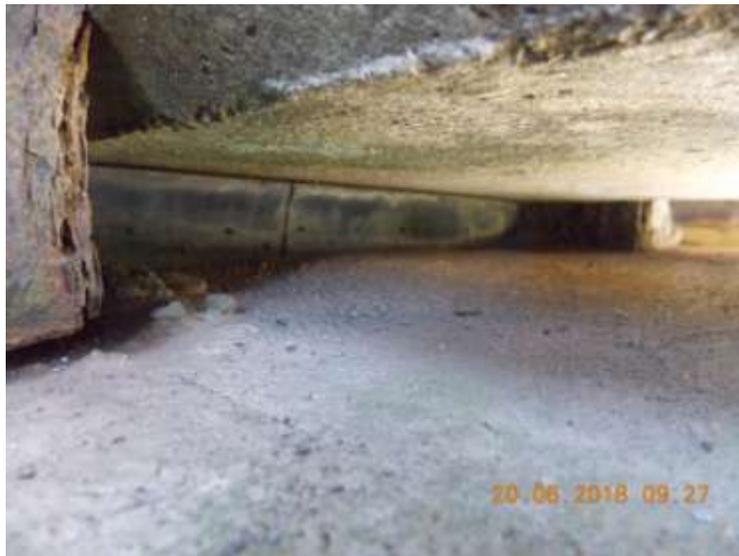
Figura 56: Puente sobre el río Vizcaya. Apoyos elastoméricos deteriorados.

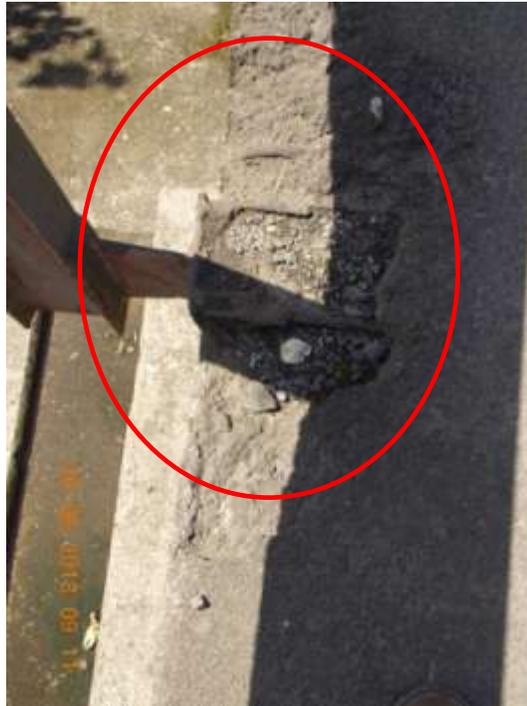
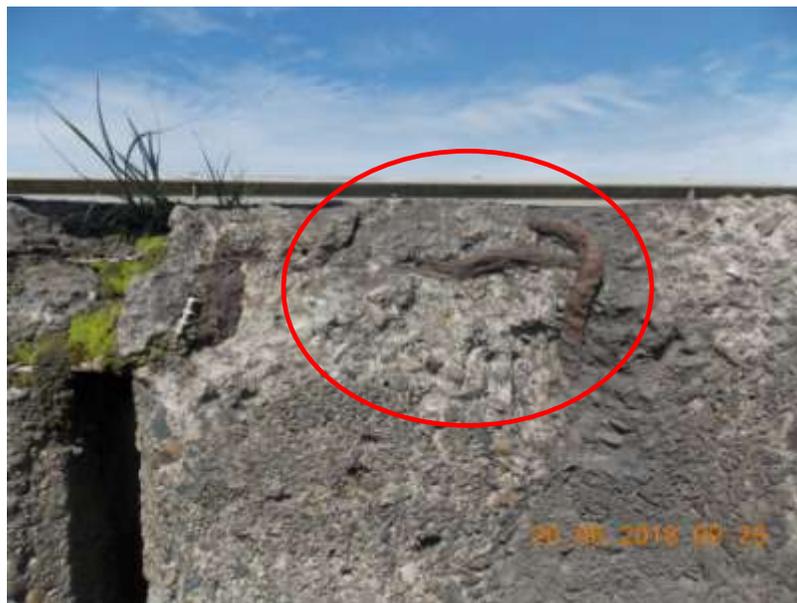
Figura 57: Puente sobre el río Vizcaya. Pérdida del concreto de la losa y acero de refuerzo expuesto y corroído.

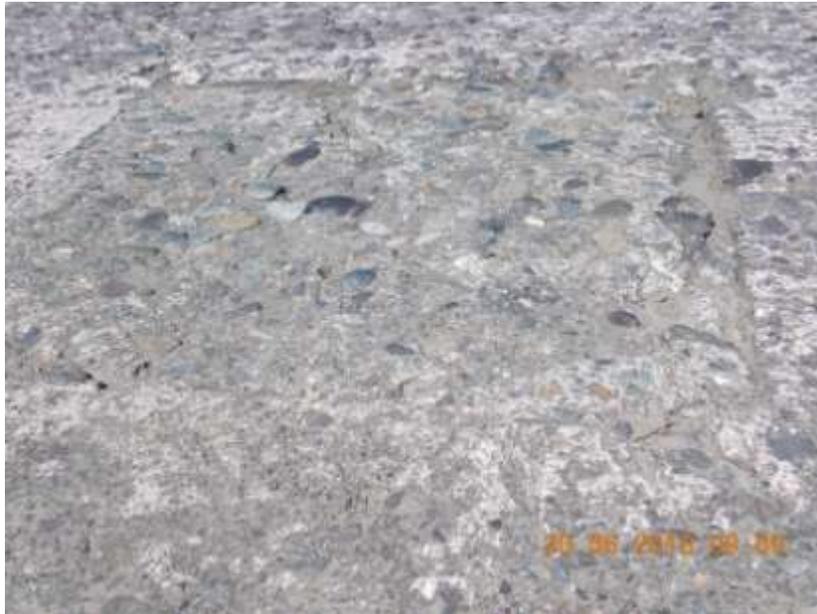
Figura 58: Puente sobre el río Vizcaya. La superficie superior de la losa presenta desgaste y pérdida del concreto.

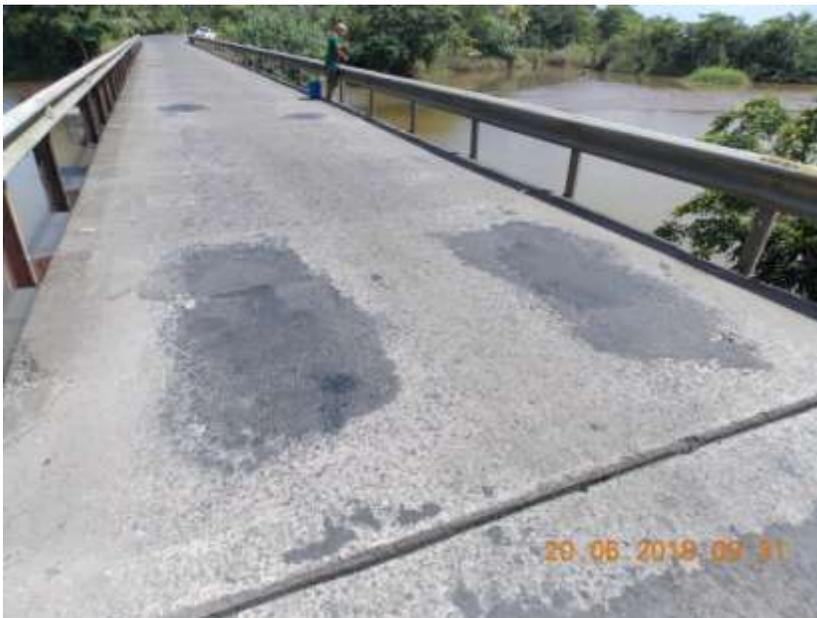
Figura 59: Puente sobre el río Vizcaya. Agujeros en la losa en donde se colocó mezcla asfáltica, así como demarcación en mal estado.

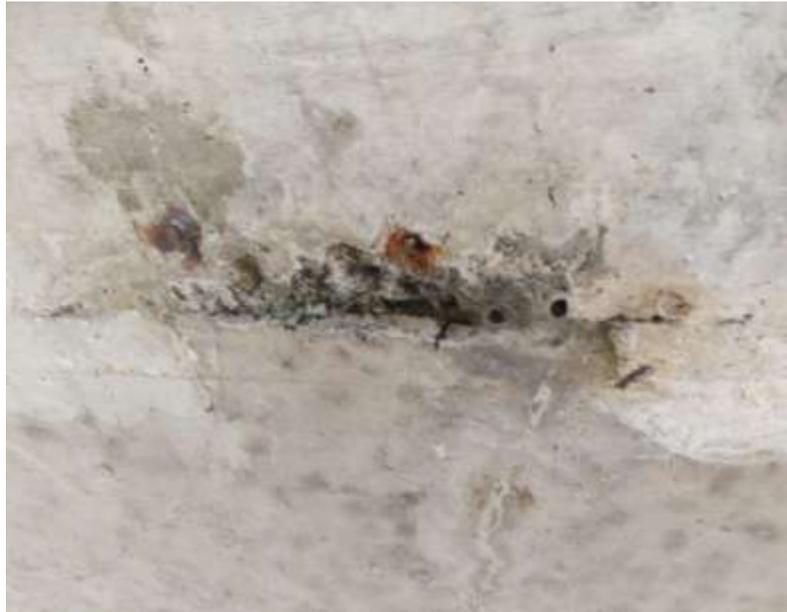
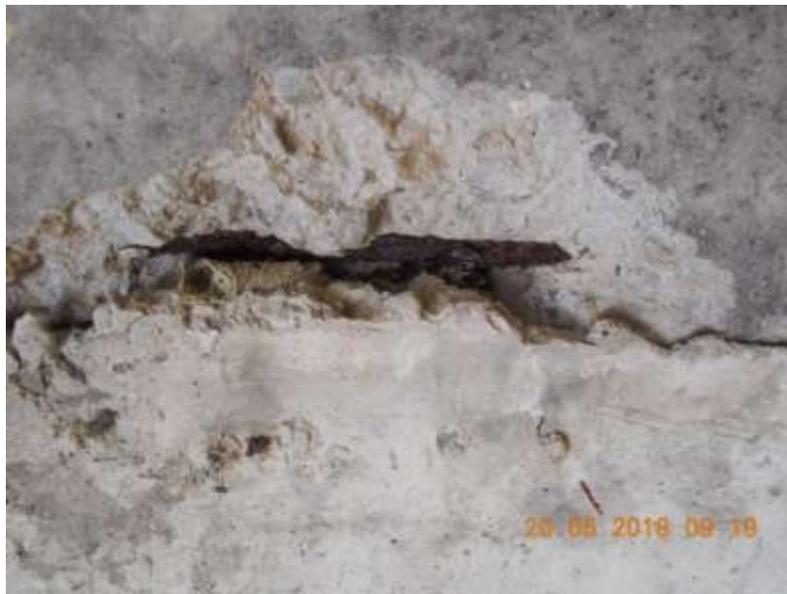
Figura 60: Puente sobre el río Vizcaya. Pérdida de concreto y acero expuesto con corrosión en la superficie inferior de la losa.
