Proyecto: LM-PIE-UP-P03-2018

INFORME EJECUTIVO DE LA EVALUACIÓN DE LA CONDICIÓN DE LOS PUENTES Y ALCANTARILLAS UBICADOS SOBRE RUTA NACIONAL No. 36

Preparado por:
Unidad de Puentes
LanammeUCR

San José, Costa Rica
 Setiembre, 2018

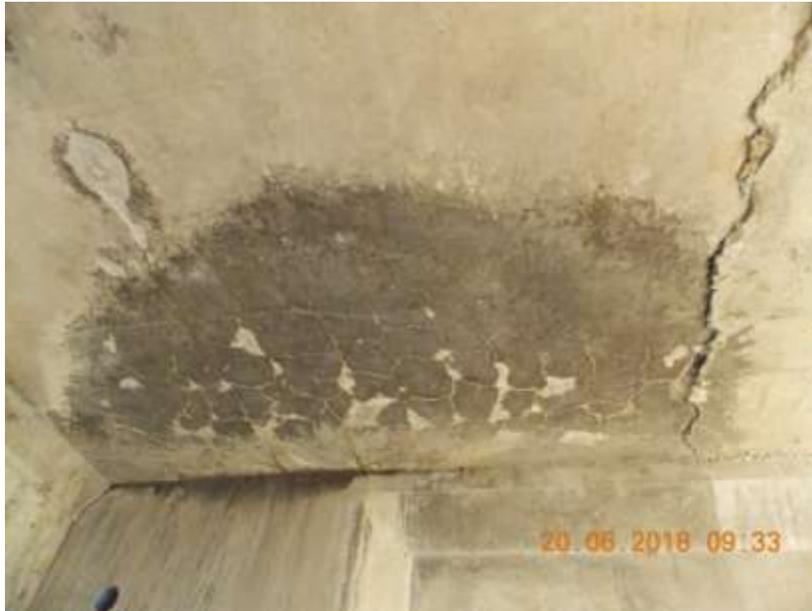
Figura 61: Puente sobre el río Vizcaya. Agrietamiento en dos direcciones con evidencia de humedad a través de la losa en la superficie inferior de la misma en la zona del bastión 2 (hacia Sixaola).

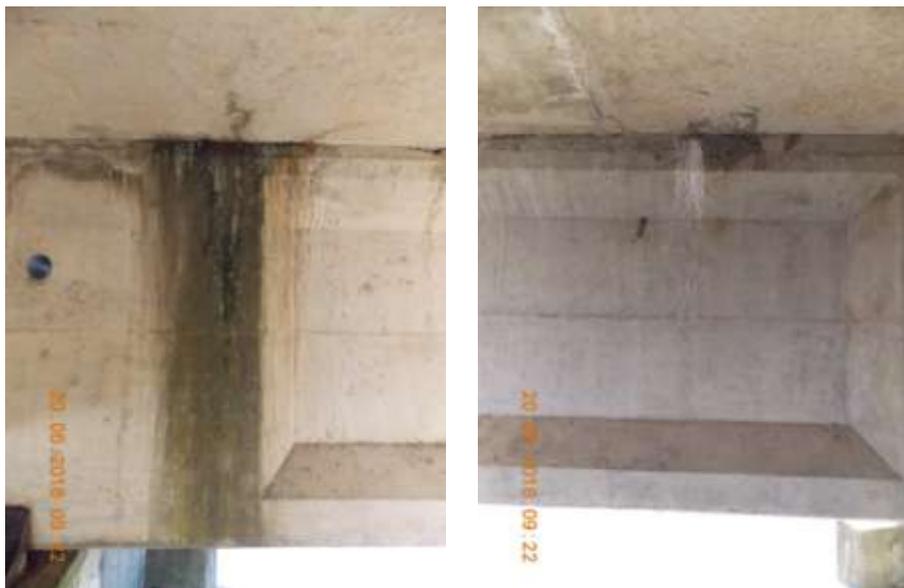
Figura 62: Puente sobre el río Vizcaya. Filtraciones a través de la losa en la unión con las vigas.

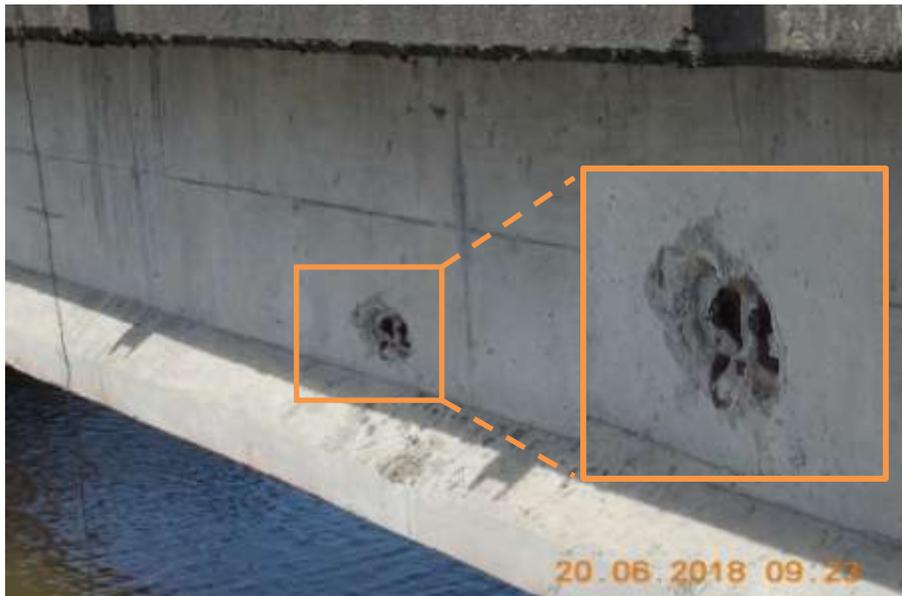
Figura 64: Puente sobre el río Vizcaya. Pérdida de concreto en las vigas principales en el anclaje de las vigas diafragma en los extremos.

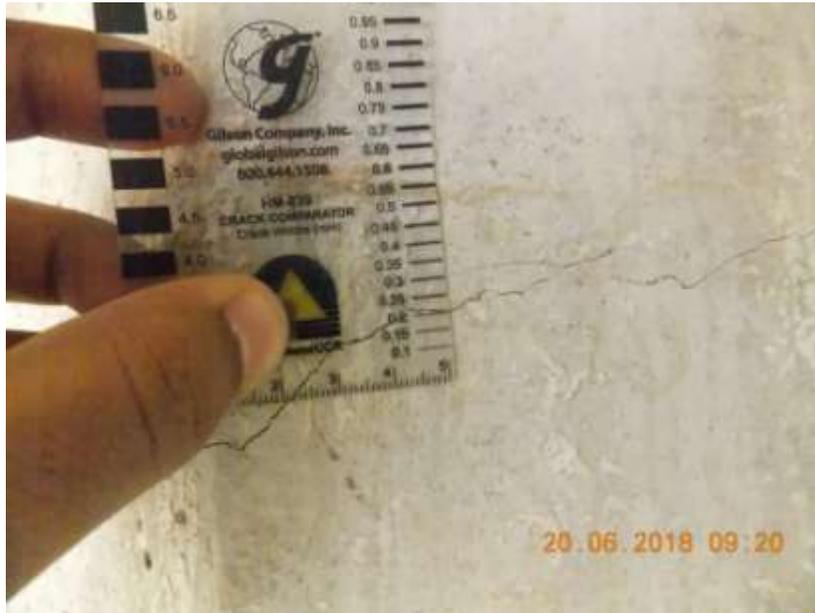
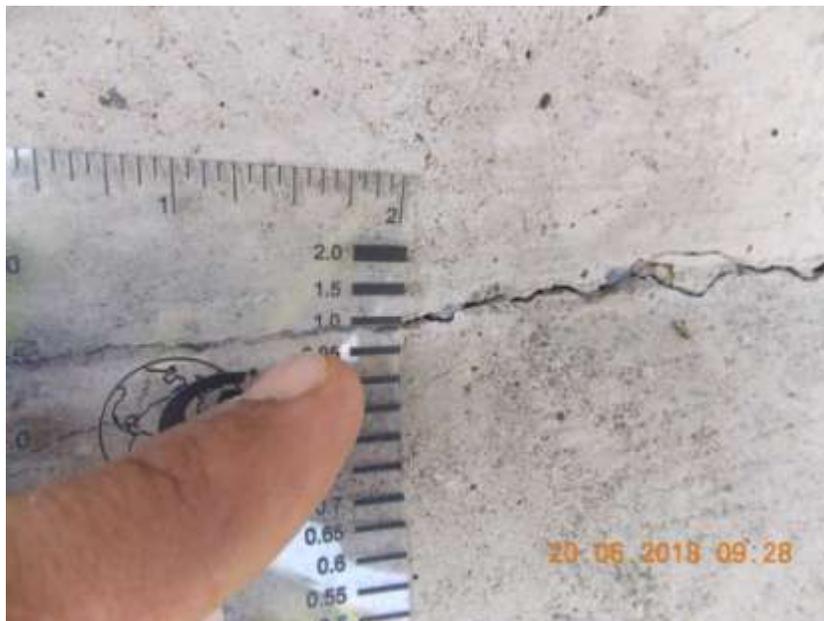
Figura 66: Puente sobre el río Vizcaya. Anchos de grieta medidos en las grietas longitudinales existentes en las vigas principales.

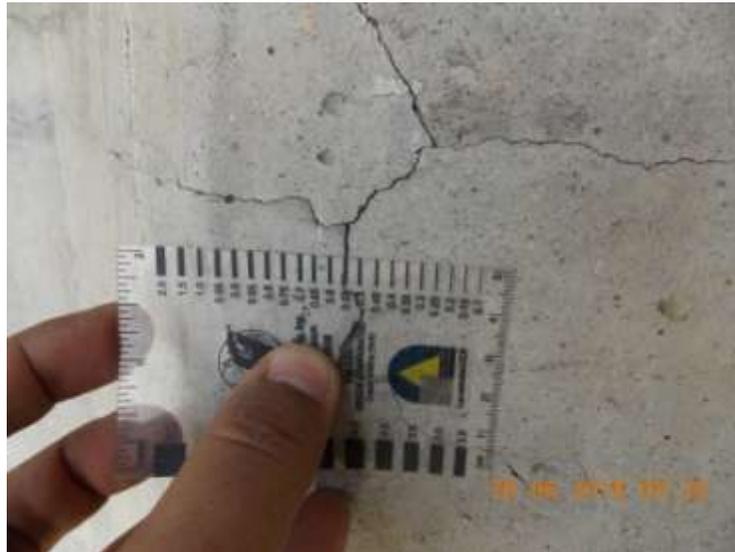
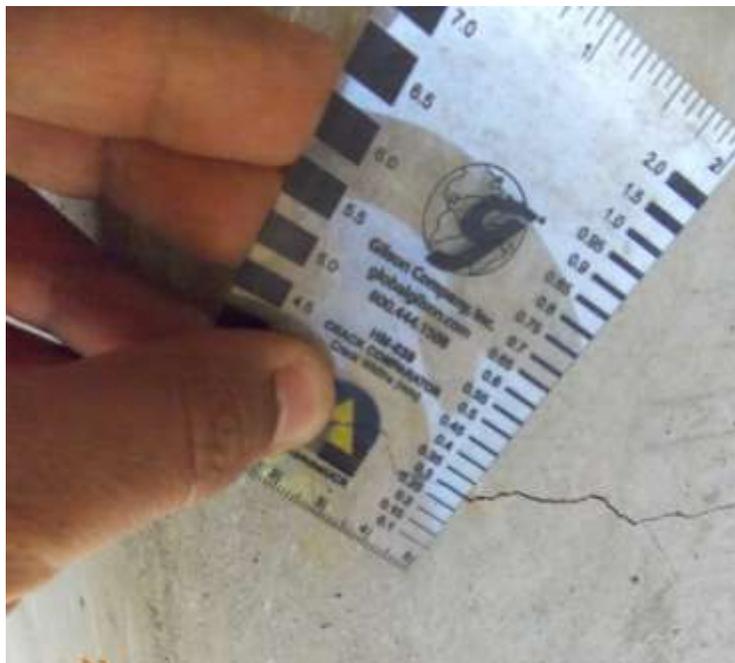
Figura 67: Puente sobre el río Vizcaya. Anchos de grieta medidos en las grietas existentes en las vigas principales.

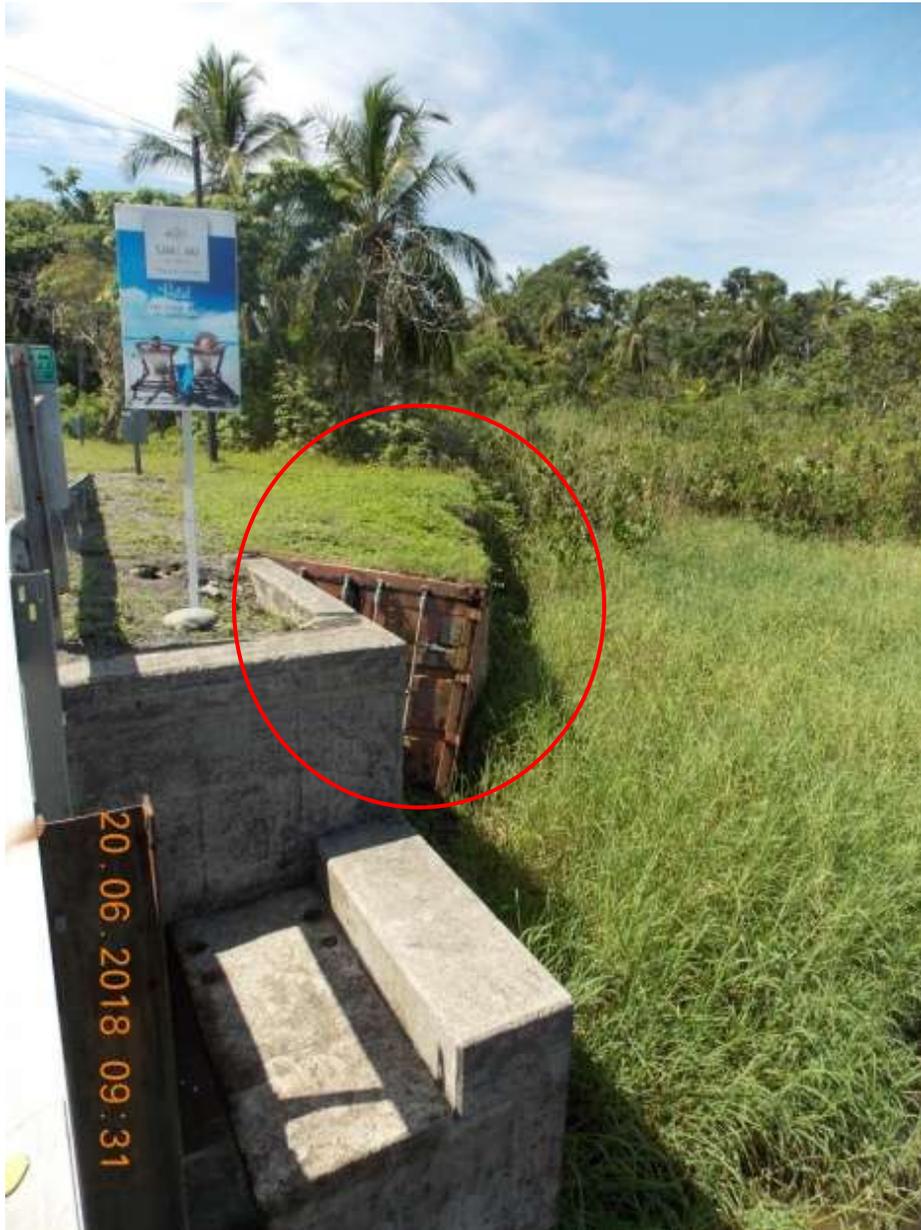
Figura 69: Puente sobre el río Vizcaya. Contenedor utilizado para confinar el relleno de aproximación en el bastión 2 (Sixaola).

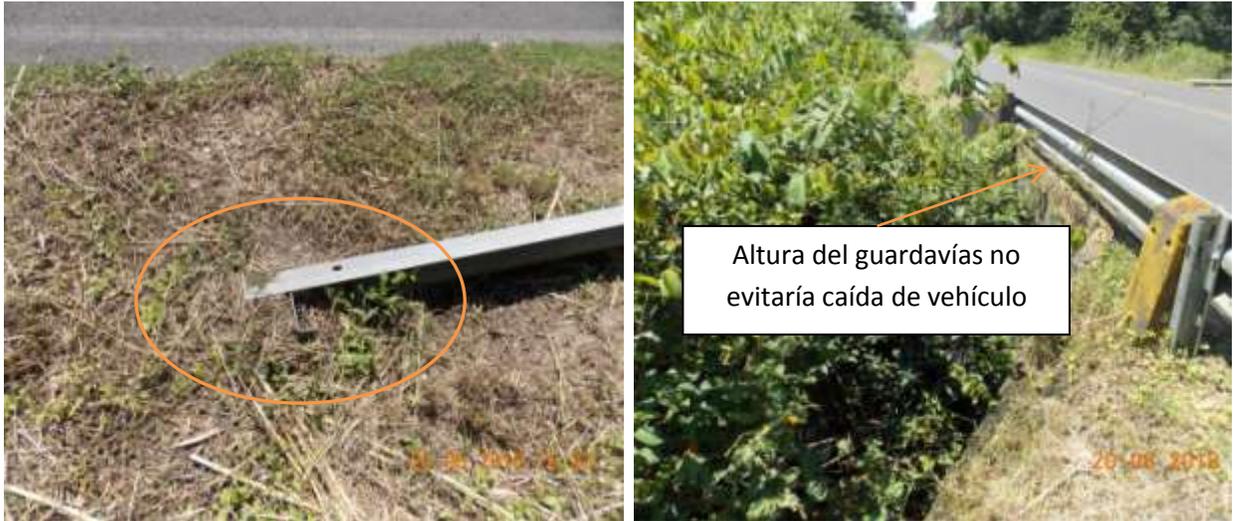
Figura 70: Puente Estero río Bananito 1. Anclaje y altura inadecuados de los guardavías.

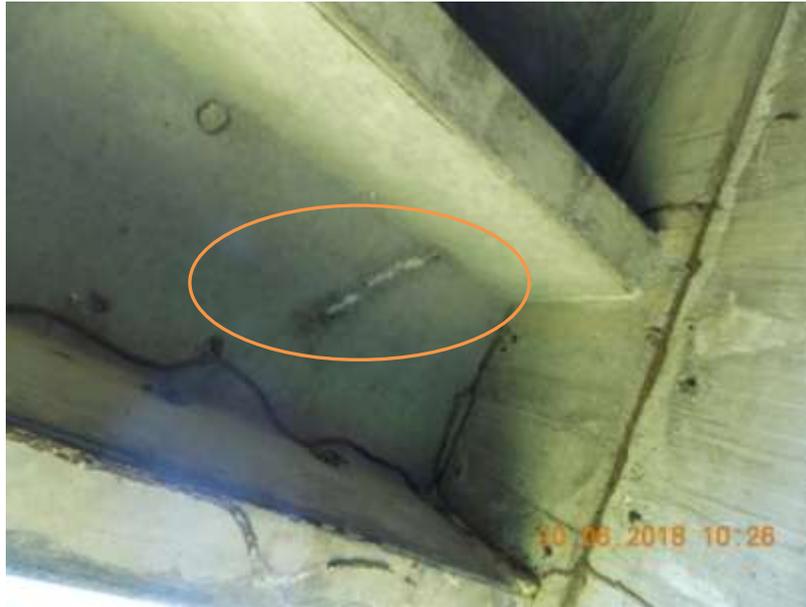
Figura 72: Puente Estero río Bananito 1. Agrietamiento y eflorescencias en la losa.

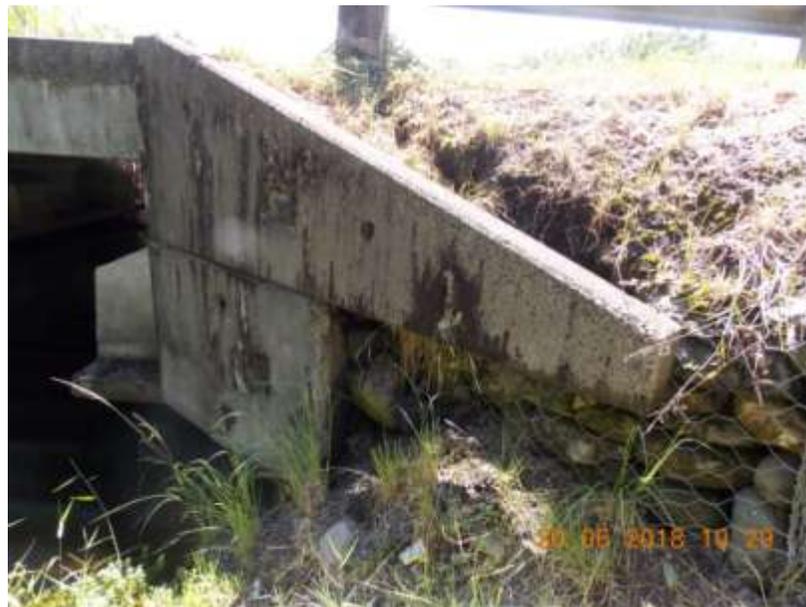
Figura 73: Puente Estero río Bananito 1. Erosión del relleno detrás de los aletones.

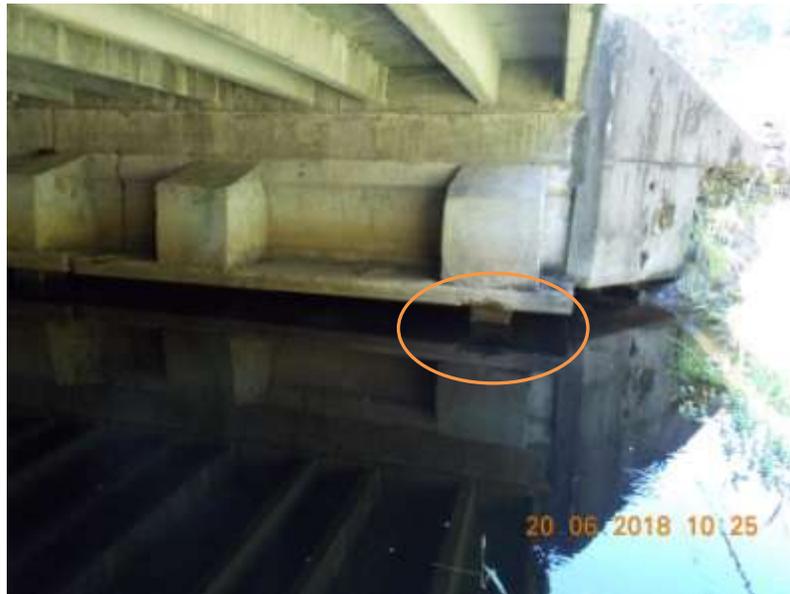
Figura 74: Puente Estero río Bananito 1. Pilotes expuestos en ambos bastiones.

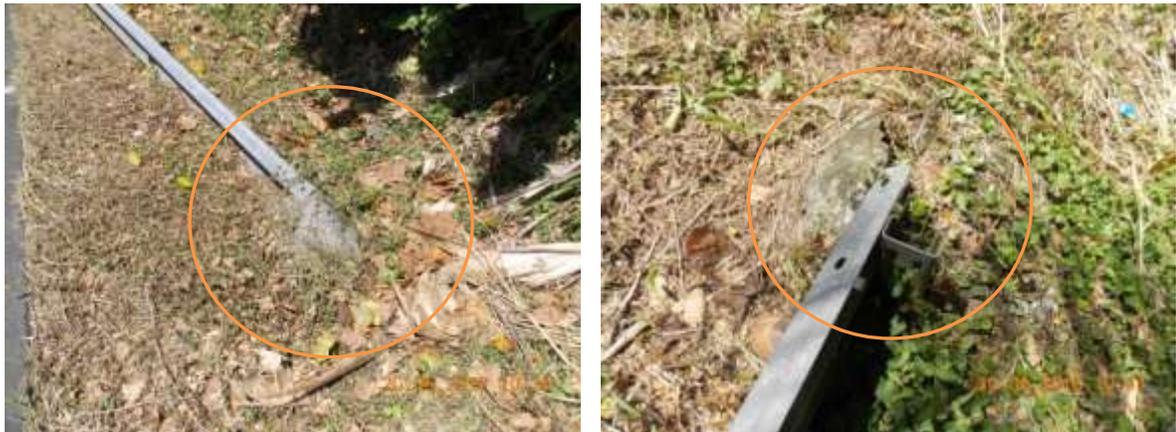
Figura 75: Puente Estero río Bananito 2. Ausencia de terminales y anclaje inadecuado de los guardavías.

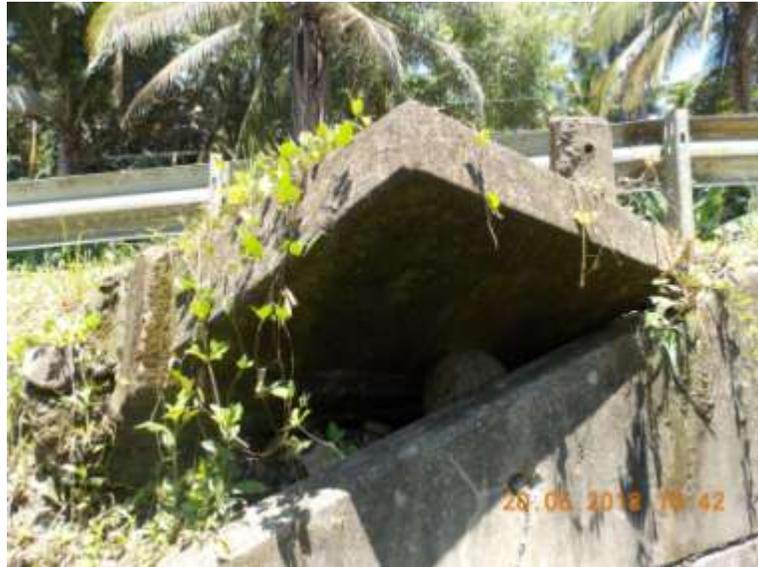
Figura 78: Puente Estero río Bananito 2. Uso de material de desecho en el relleno del bastión 2 (aguas abajo).

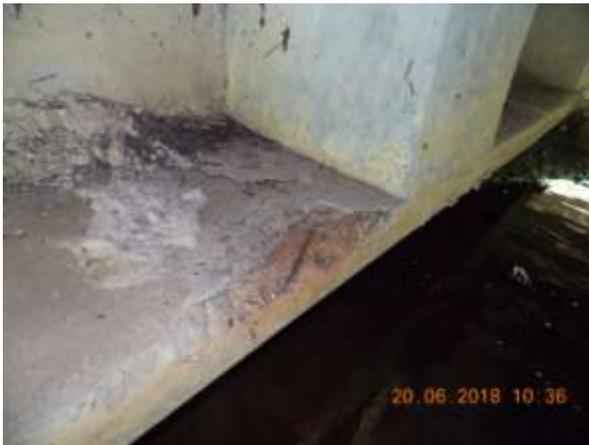
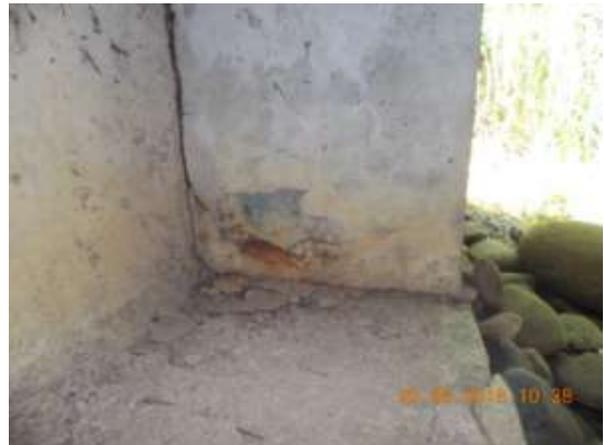
Figura 79: Puente Estero río Bananito 2. Delaminación del concreto por la corrosión del refuerzo en los bastiones.

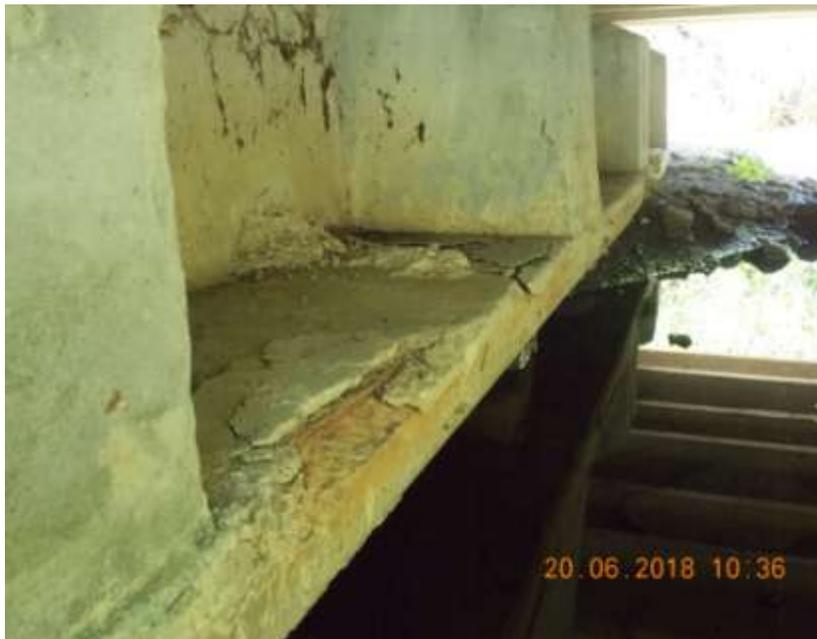
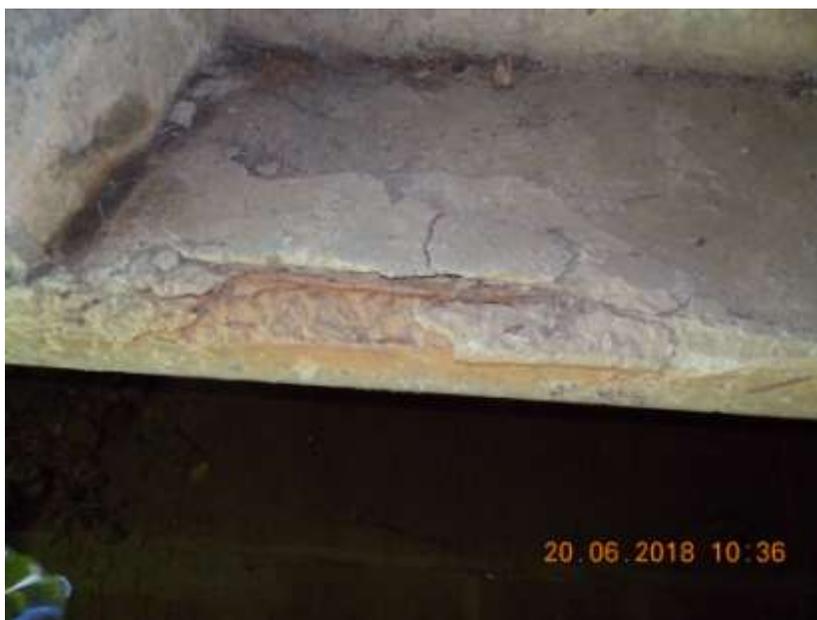
Figura 80: Puente Estero río Bananito 2. Delaminación del concreto por la corrosión del refuerzo en el bastión 1 (Limón).

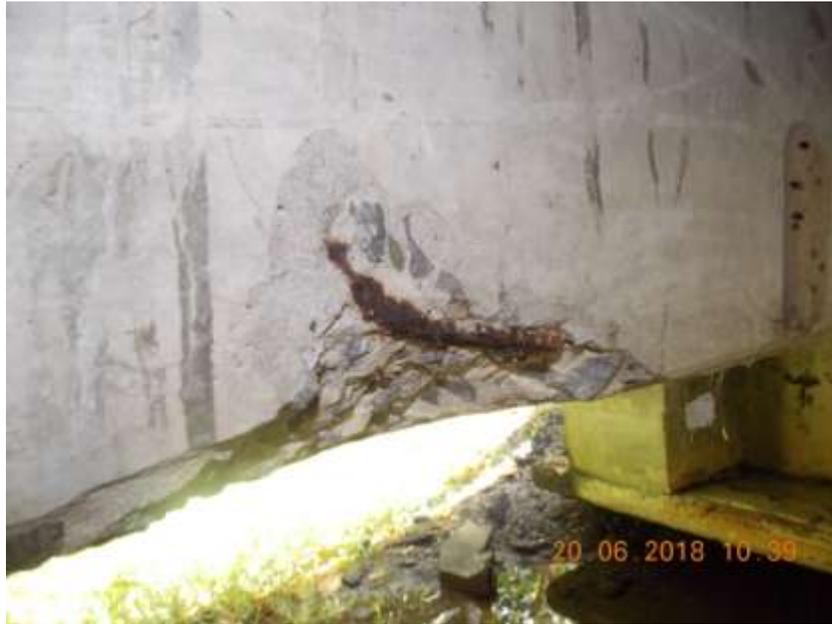
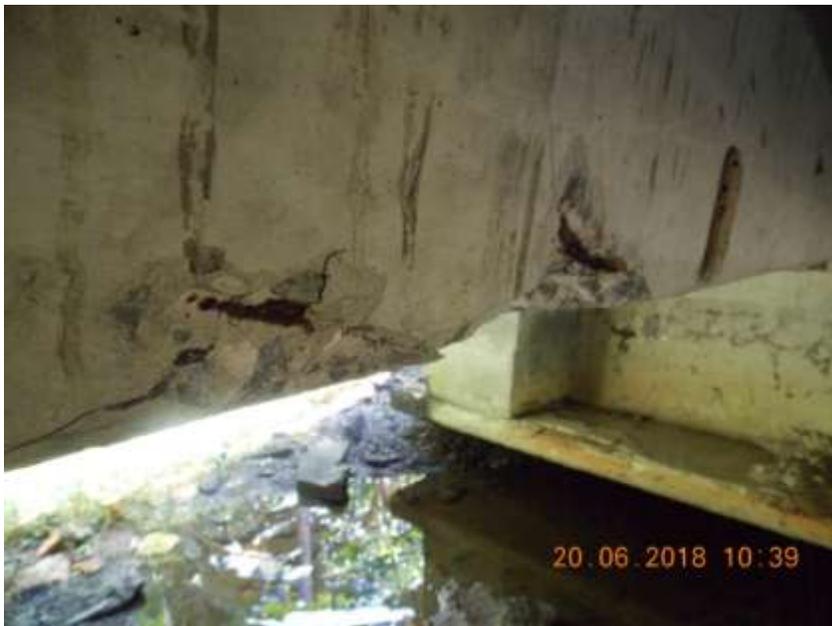
Figura 81: Puente Estero río Bananito 2. Desprendimiento del concreto y acero de refuerzo expuesto y oxidado en vigas.

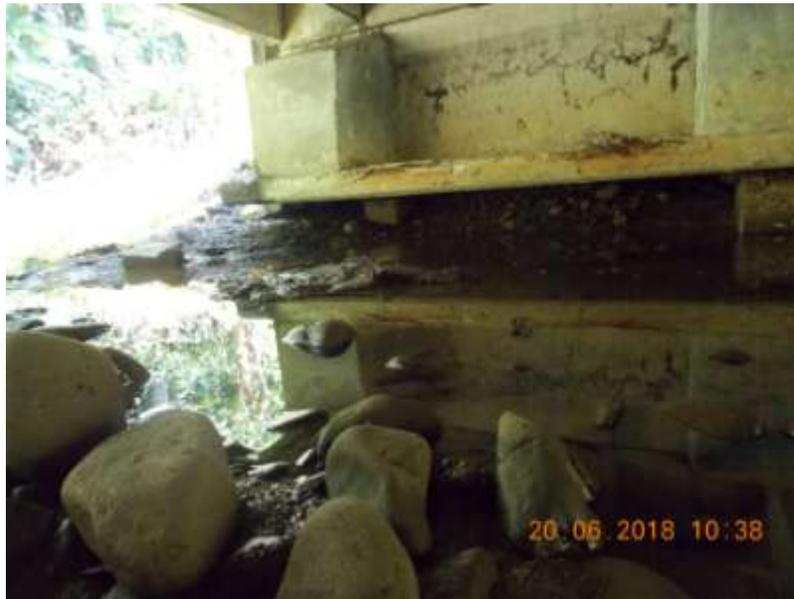
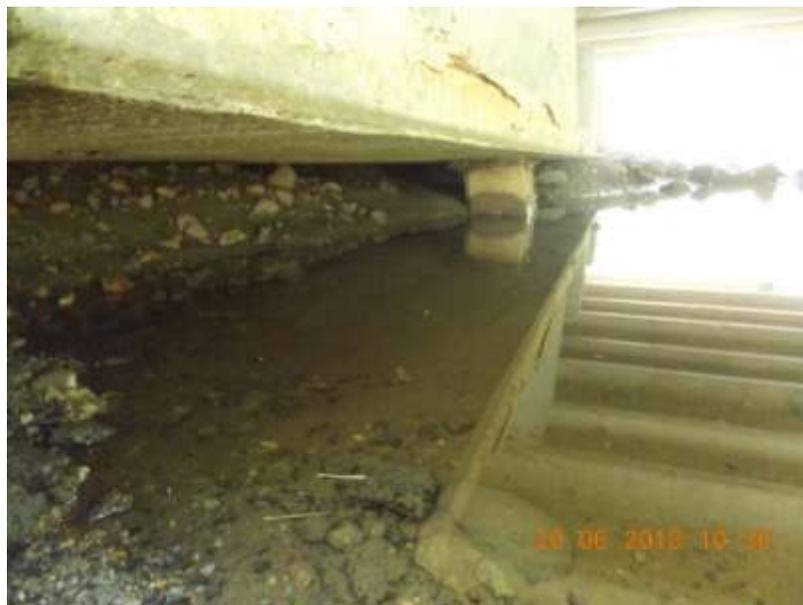
Figura 82: Puente Estero río Bananito 2. Pérdida del relleno bajo ambos bastiones y pilotes expuestos.

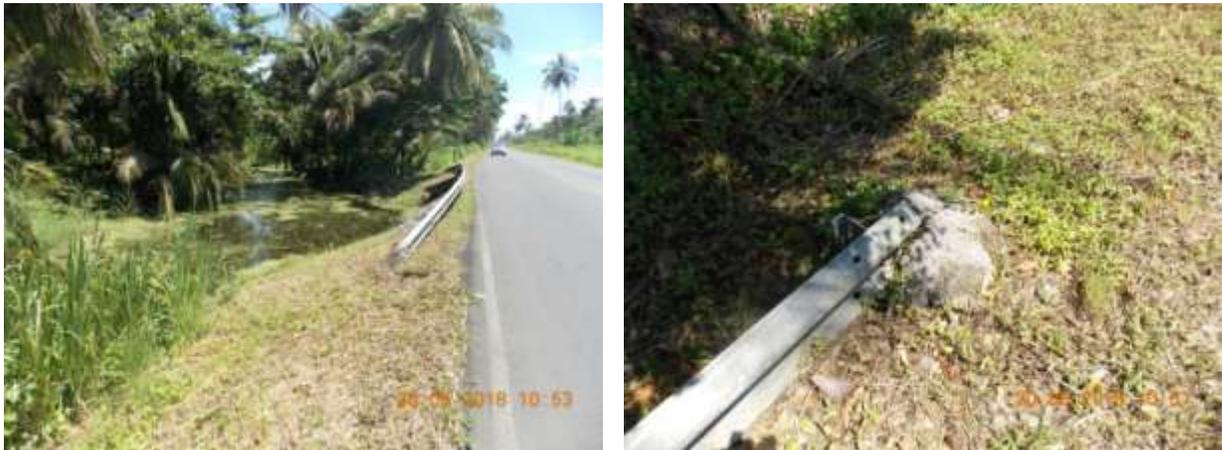
Figura 83: Alcantarilla Estero río Bananito 3. Altura y anclaje inadecuado de los guardavías.

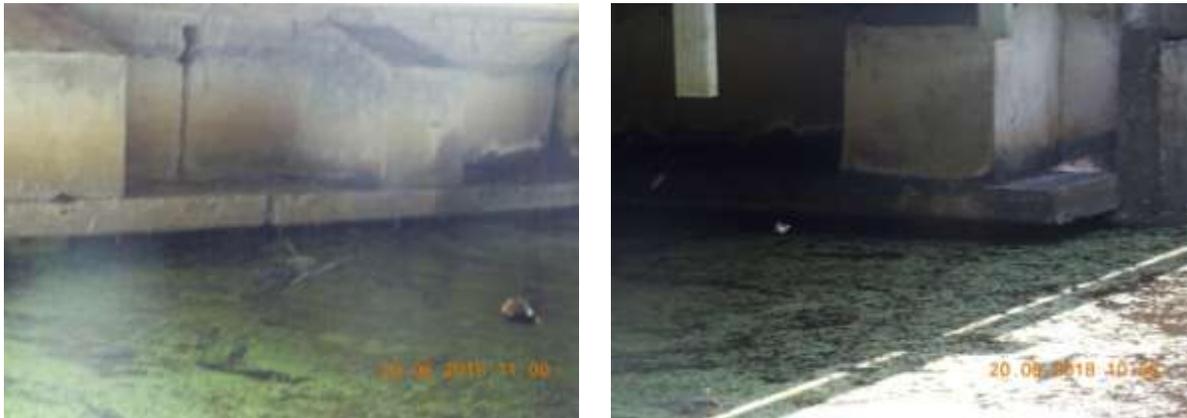
Figura 85: Alcantarilla Estero río Bananito 3. Manchas de humedad y eflorescencias en el cuerpo de los bastiones.

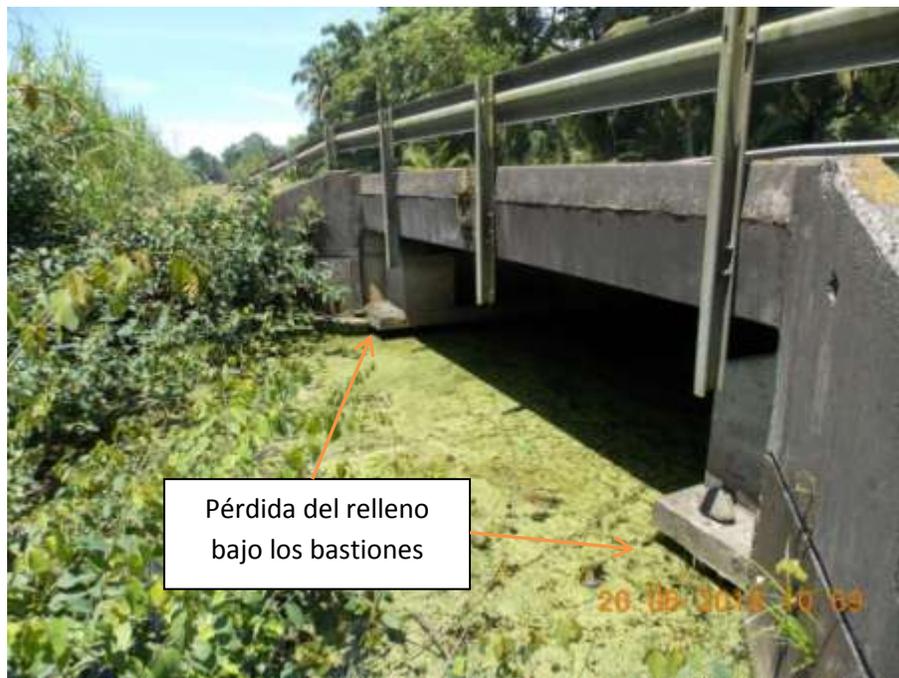
Figura 86: Alcantarilla Estero río Bananito 3. Pérdida del relleno bajo ambos bastiones.

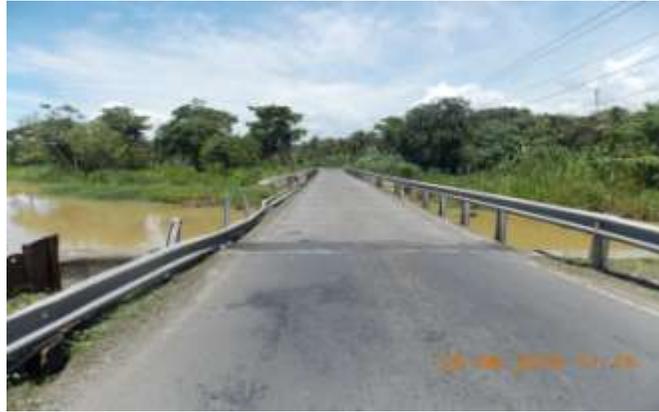
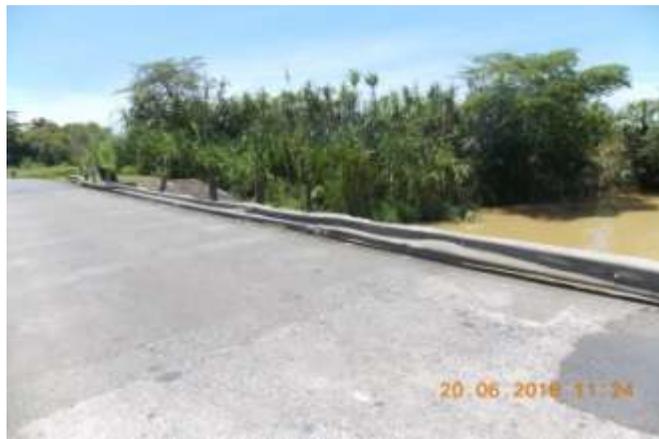
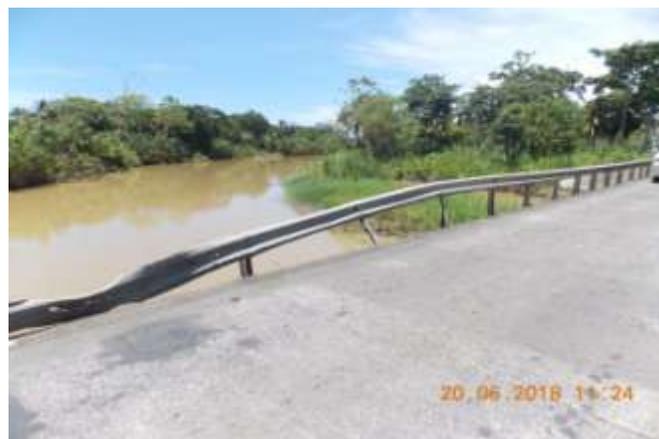
Figura 87: Puente sobre el río Bananito. Los guardavías tipo flex-beam utilizados como barrera de contención vehicular están deformados y separados de los soportes.

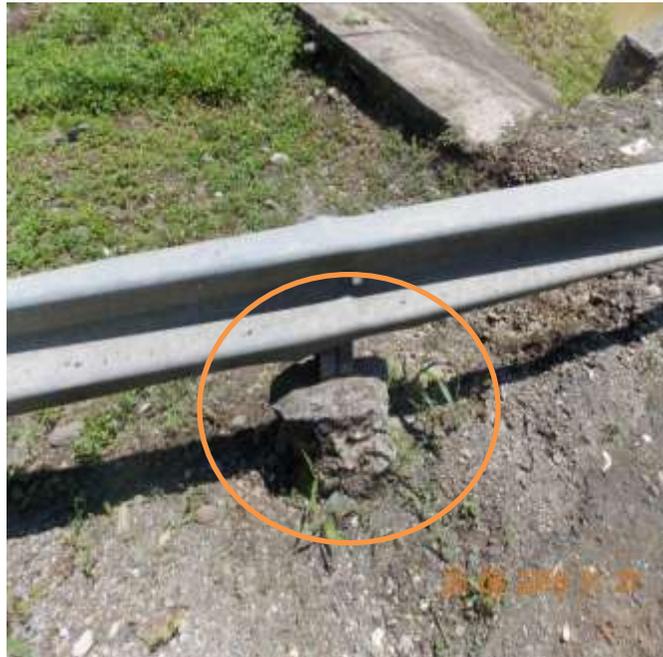
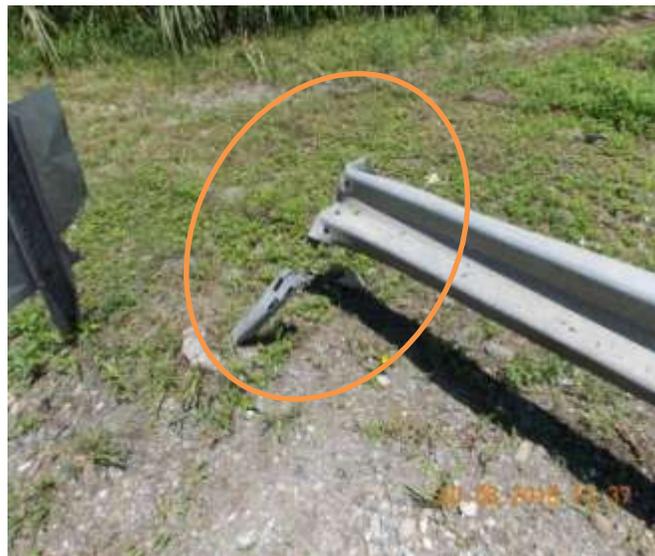
Figura 88: Puente sobre el río Bananito. Los guardavías tipo flex-beam carecen de terminales y el anclaje es deficiente.

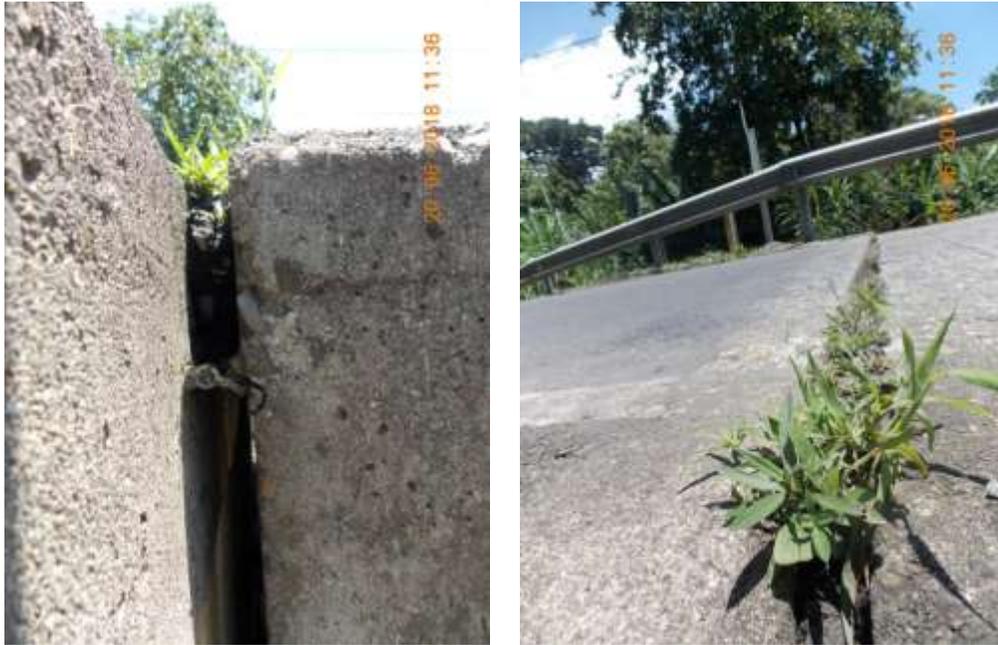
Figura 89: Puente sobre el río Bananito. Ausencia del sello elastomérico y juntas de expansión obstruidas con sedimentos y vegetación en el bastión 2 (Sixaola).

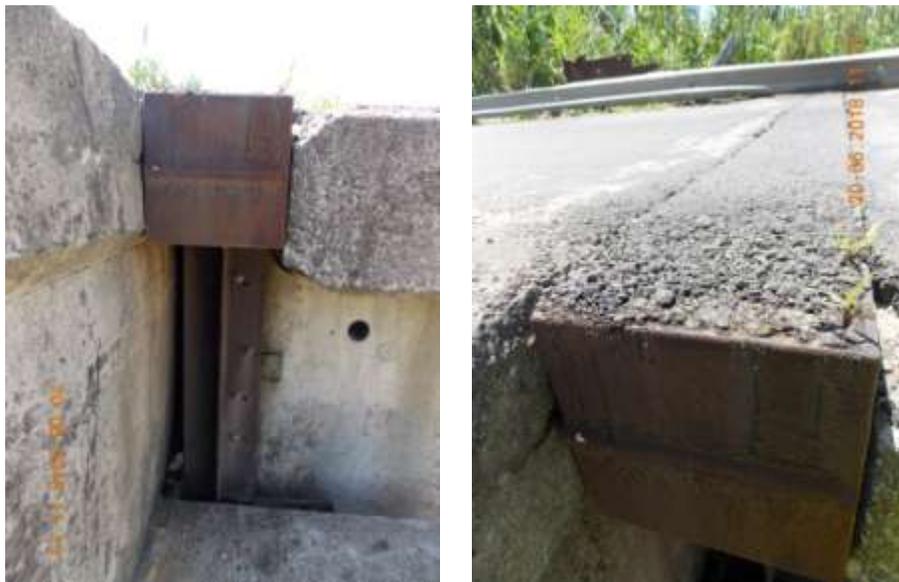
Figura 90: Puente sobre el río Bananito. Ausencia de una junta de expansión formalmente detallada y presencia de estructura metálica entre el relleno y el bastión 1 (Limón).

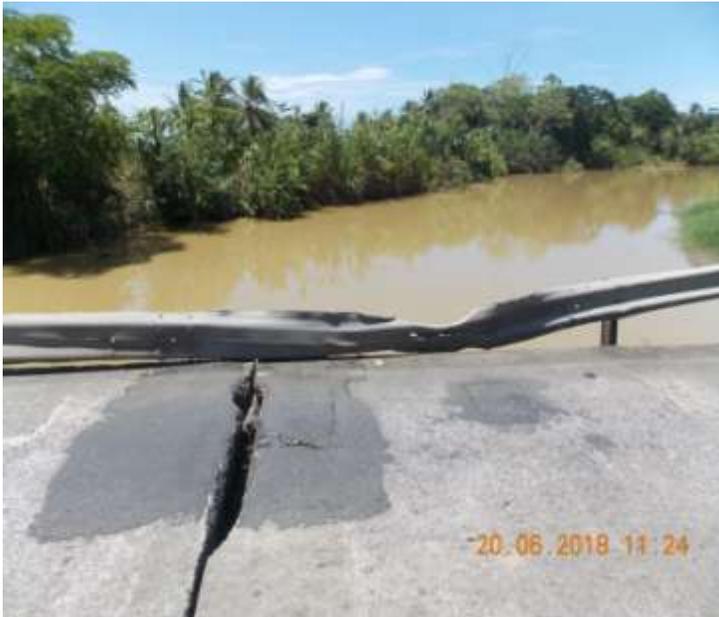
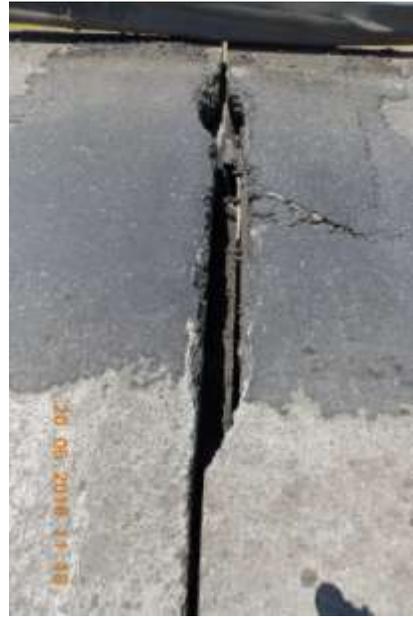
Figura 91: Puente sobre el río Bananito. Desprendimiento del concreto en la junta de expansión, ausencia del sello elastomérico y acero de refuerzo expuesto.

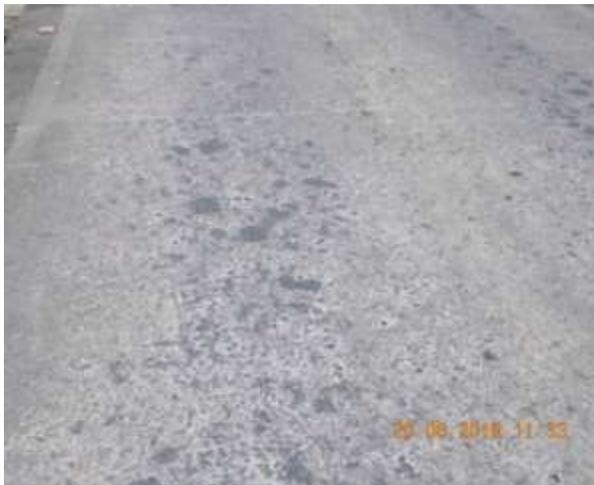
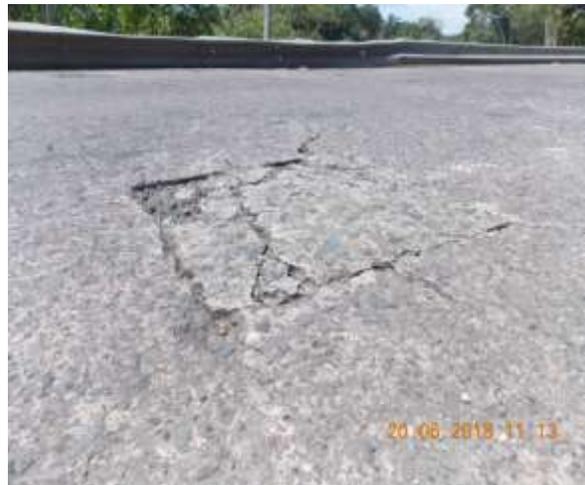
Figura 92: Puente sobre el río Bananito. Desgaste generalizado de la losa y agrietamiento con pérdida de concreto, así como demarcación deficiente.

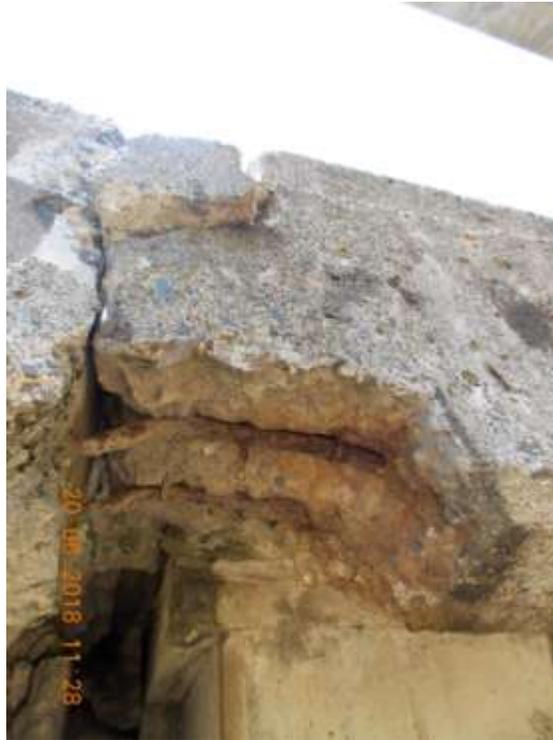
Figura 93: Puente sobre el río Bananito. Pérdida de concreto en la losa y acero de refuerzo expuesto y oxidado.

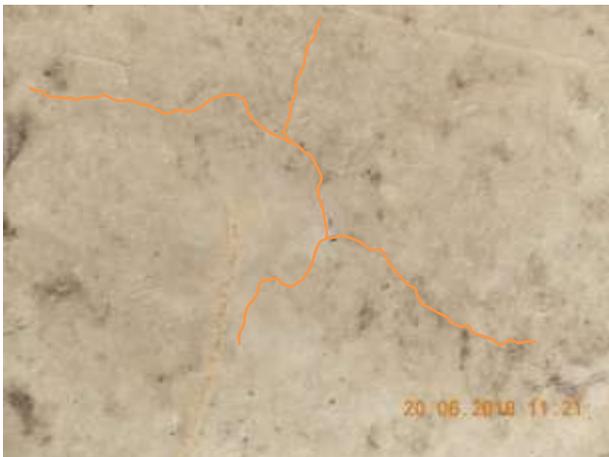
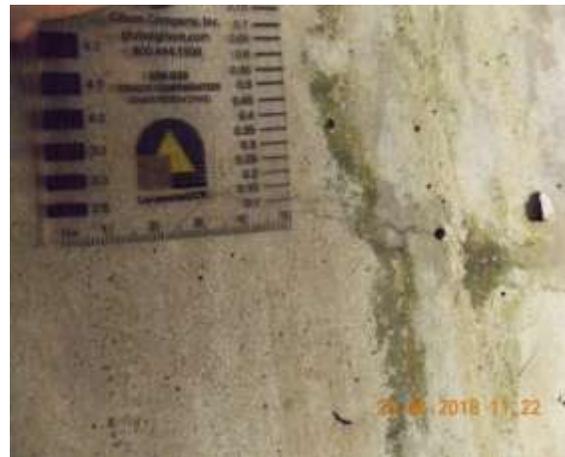
Figura 94: Puente sobre el río Bananito. Agrietamiento generalizado en la superficie inferior de la losa con un ancho de 0,1 mm.

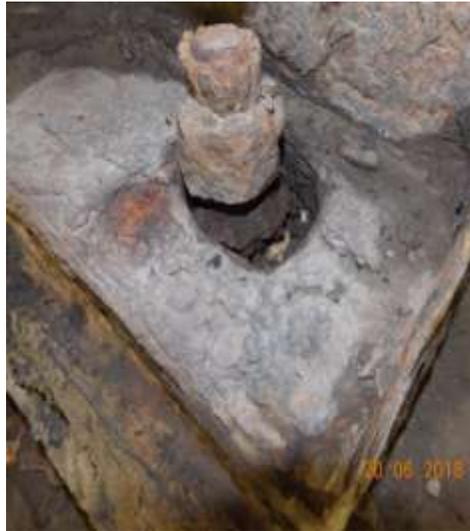
Figura 97: Puente sobre el río Bananito. Perno deformado y corrosión severa de los apoyos.

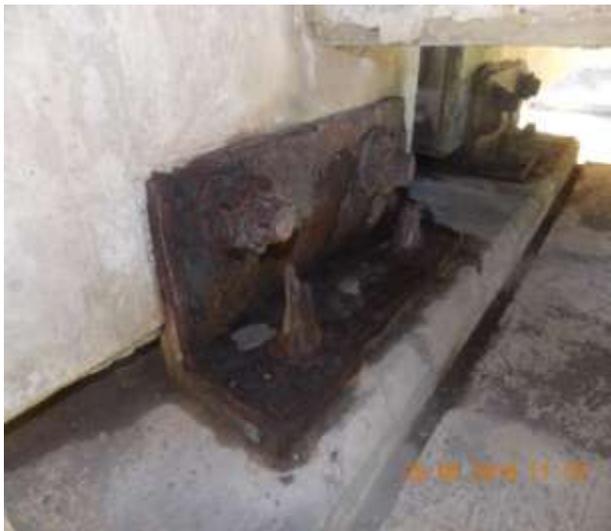
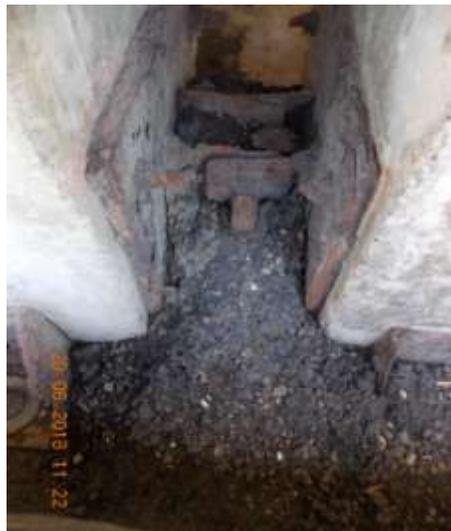
Figura 98: Puente sobre el río Bananito. Corrosión severa en los elementos de protección sísmica.

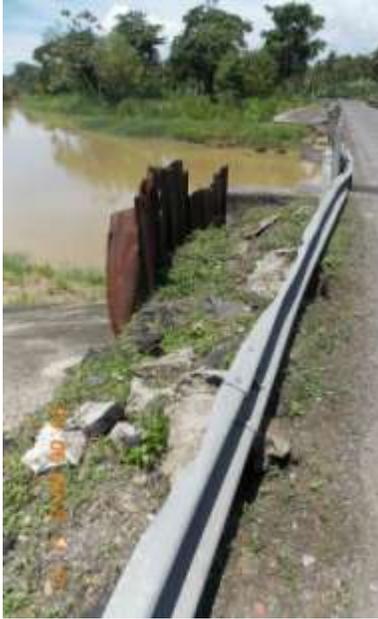
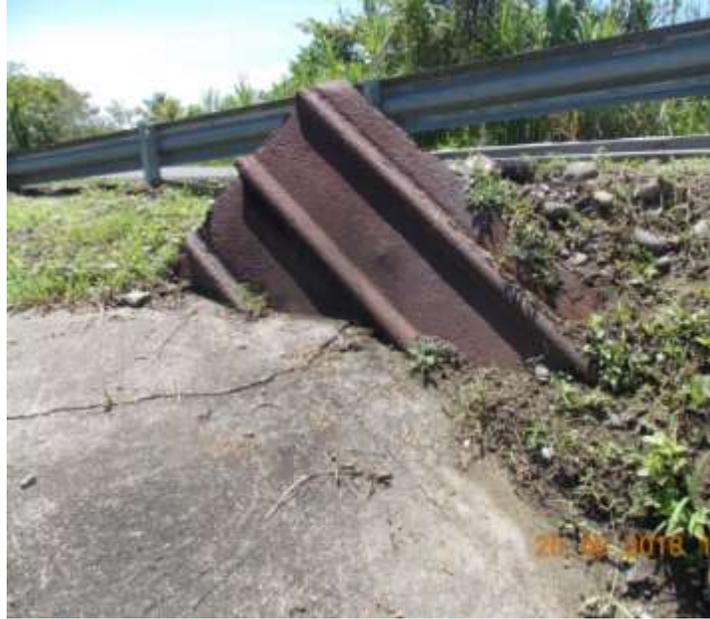
Figura 99: Puente sobre el río Bananito. Elementos de desecho utilizados en el relleno de aproximación.

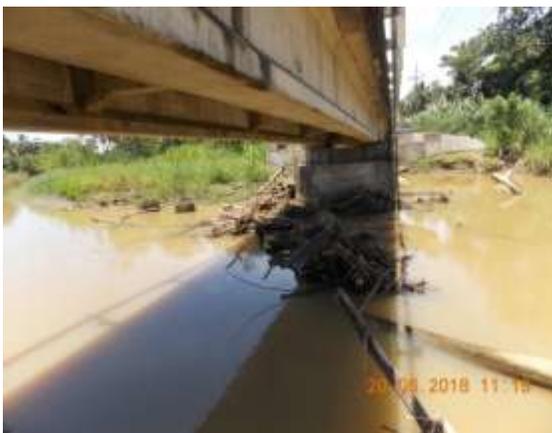
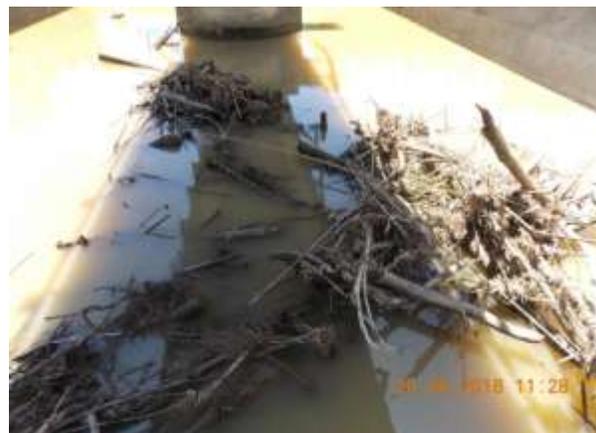
Figura 100: Puente sobre el río Bananito. Acumulación significativa de escombros que reduce la sección hidráulica del puente.

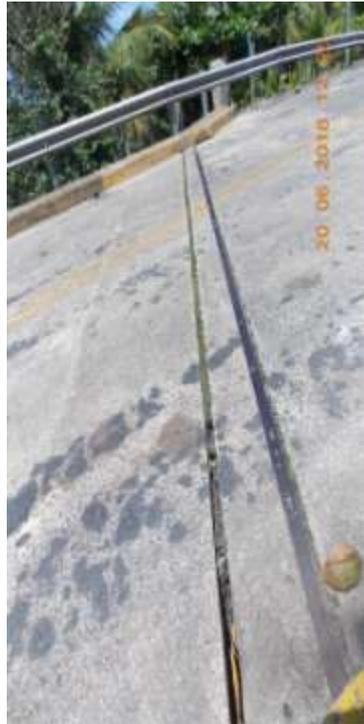
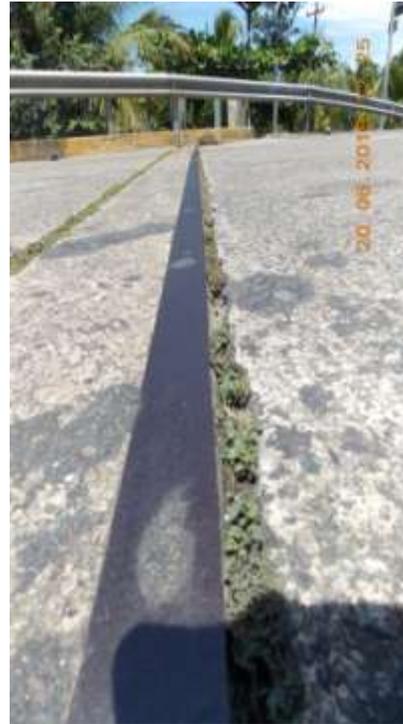
Figura 101: Puente sobre río Estero Negro. Juntas de expansión sin sello y obstruidas con sedimentos.

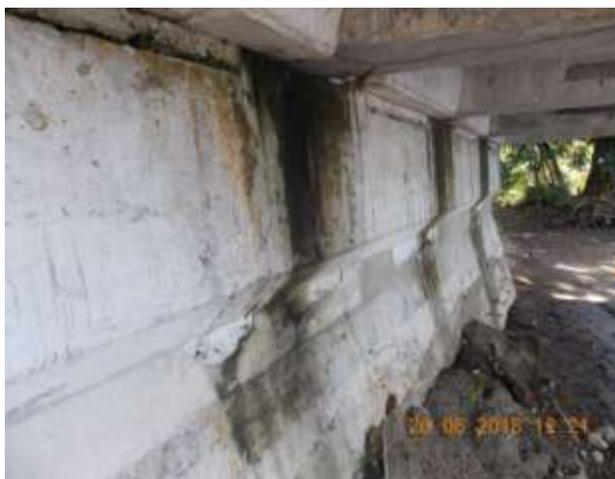
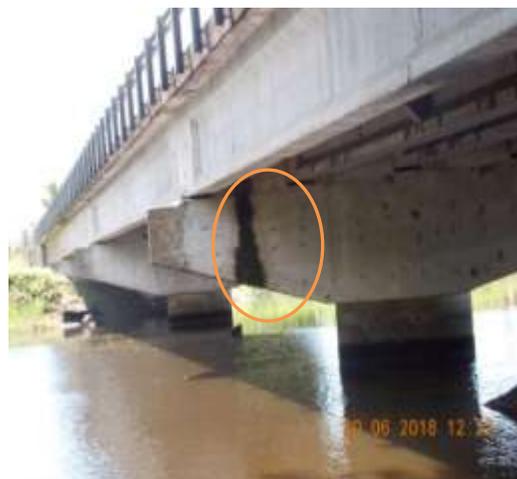
Figura 102: Puente sobre río Estero Negro. Filtración de agua a través de las juntas de expansión en el bastión y pila sur.

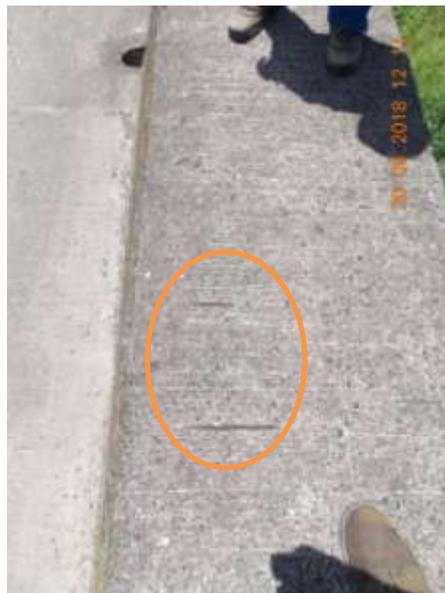
Figura 104: Puente sobre río Estero Negro. Acero de refuerzo expuesto en las aceras.

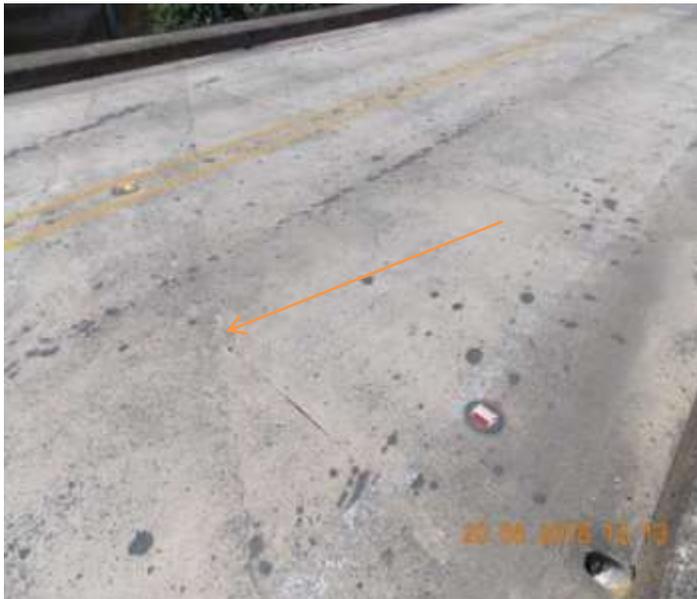
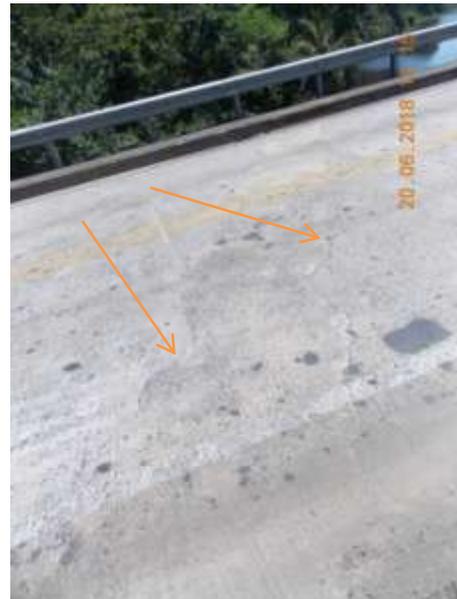
Figura 105: Puente sobre río Estero Negro. Grieta diagonal en todo el ancho de la losa así como señalización horizontal deficiente.
