Proyecto: LM-PIE-UP-P03-2018

INFORME EJECUTIVO DE LA EVALUACIÓN DE LA CONDICIÓN DE LOS PUENTES Y ALCANTARILLAS UBICADOS SOBRE RUTA NACIONAL No. 36

Preparado por:
Unidad de Puentes
LanammeUCR

San José, Costa Rica
 Setiembre, 2018

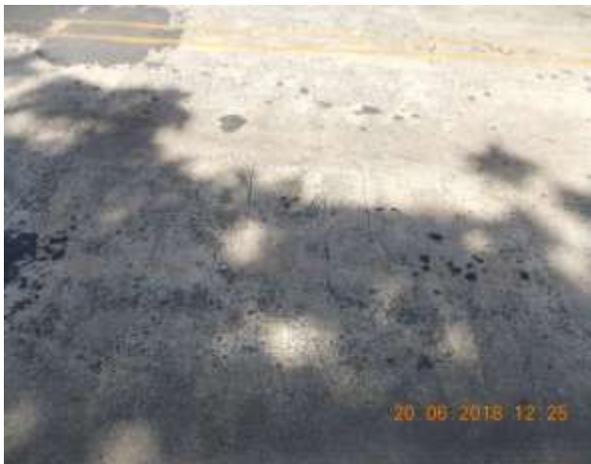
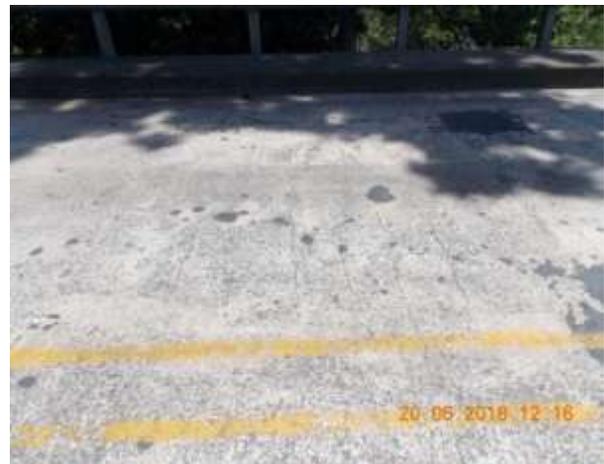
Figura 106: Puente sobre río Estero Negro. Agrietamiento en dos direcciones en la losa.

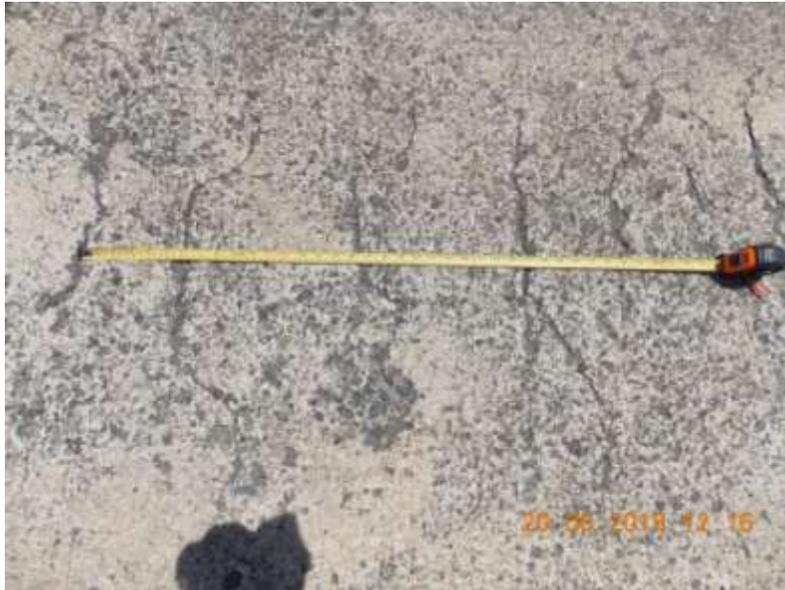
Figura 107: Puente sobre río Estero Negro. Grietas en dirección perpendicular al sentido del tráfico.

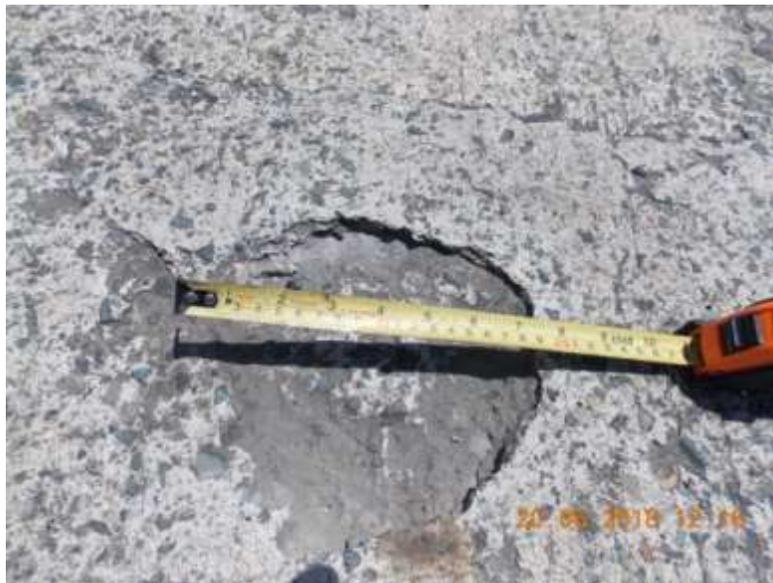
Figura 108: Puente sobre río Estero Negro. Desprendimiento del concreto de la losa.

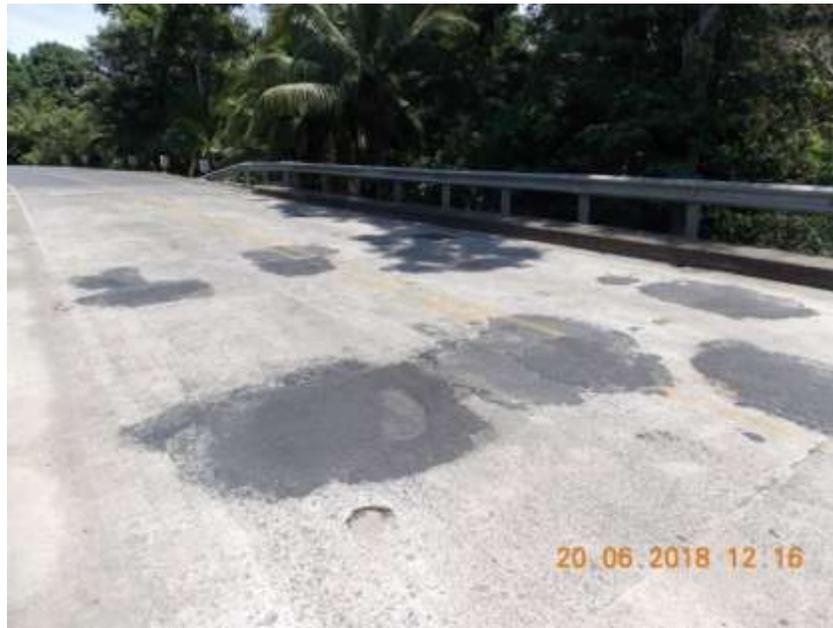
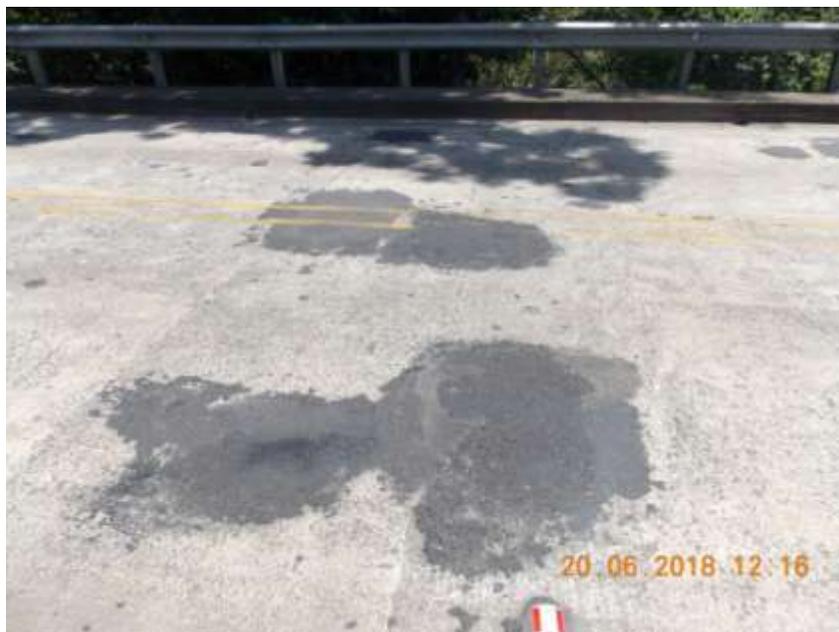
Figura 109: Puente sobre río Estero Negro. Agujeros en la losa cubiertos con mezcla asfáltica. Algunos de los agujeros presentan varias sobrecapas.

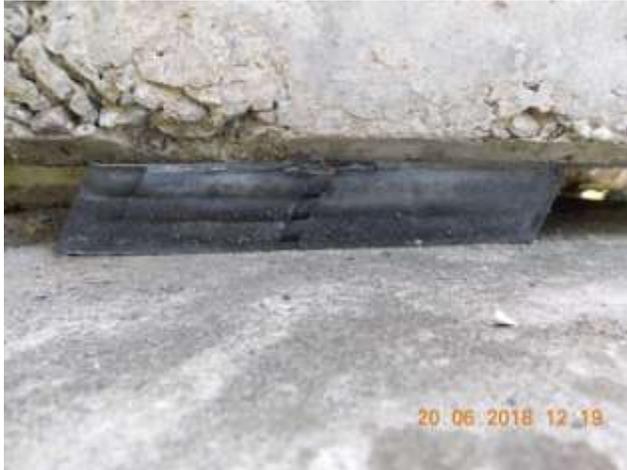
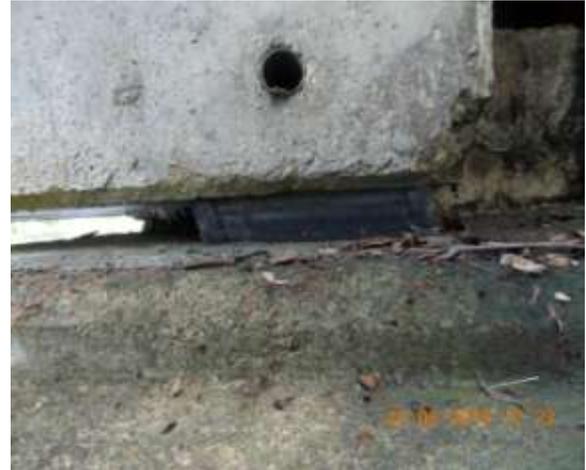
Figura 112: Puente sobre río Estero Negro. Apoyos elastoméricos con deformación horizontal y abultamiento vertical en ambos bastiones y en la pila del lado de Limón. Para los apoyos de las otras pilas no se tuvo acceso para realizar la inspección.

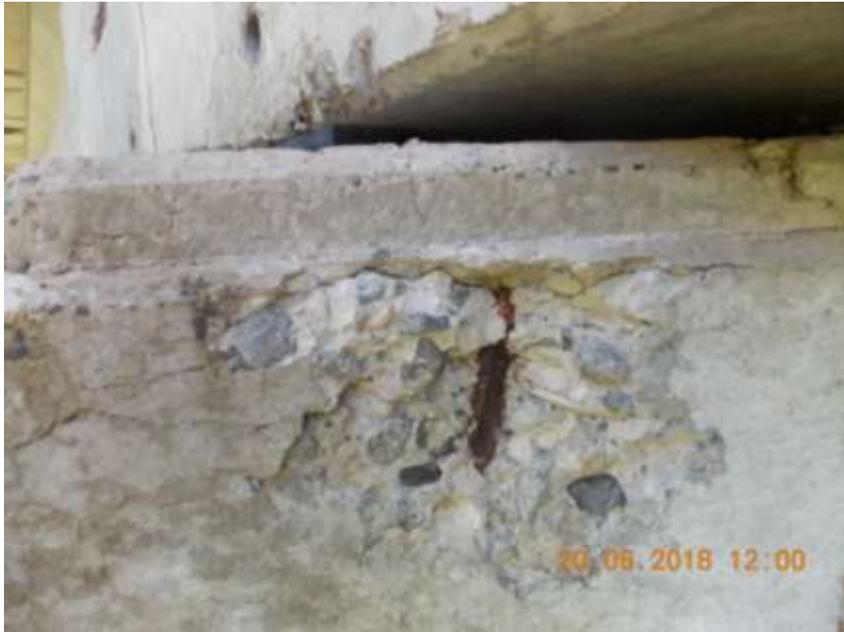
Figura 114: Puente sobre río Estero Negro. Desprendimiento de concreto y acero de refuerzo expuesto y con corrosión en la zona de los apoyos de la pila del lado de Limón.

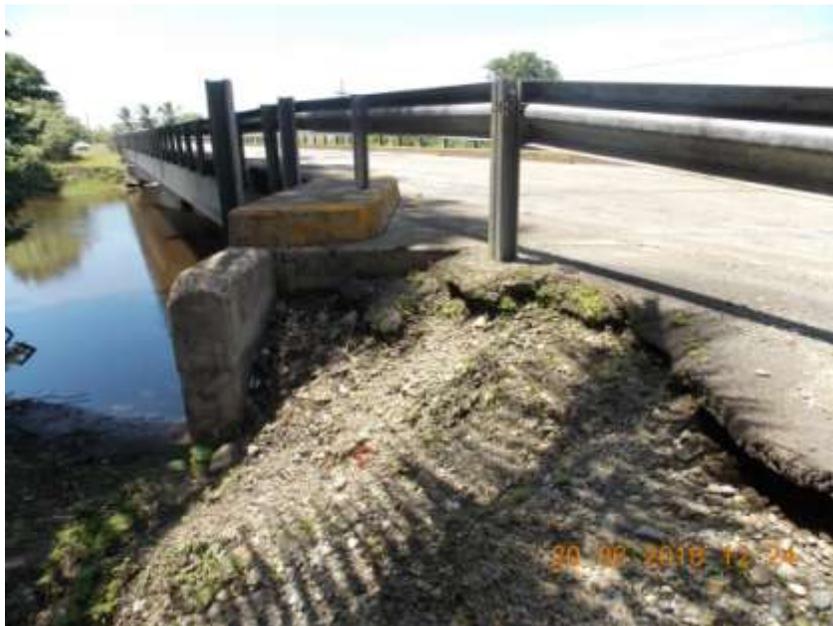
Figura 115: Puente sobre río Estero Negro. Pérdida superficial del relleno en los aletones y losas de aproximación.

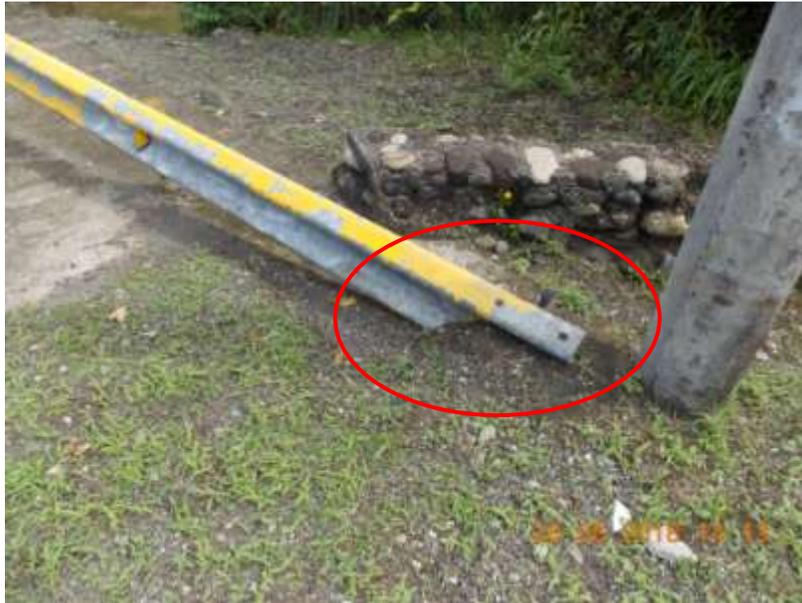
Figura 116: Puente sobre Estero Margarita. Ausencia de terminales y anclaje inadecuado de los guardavías en los accesos.

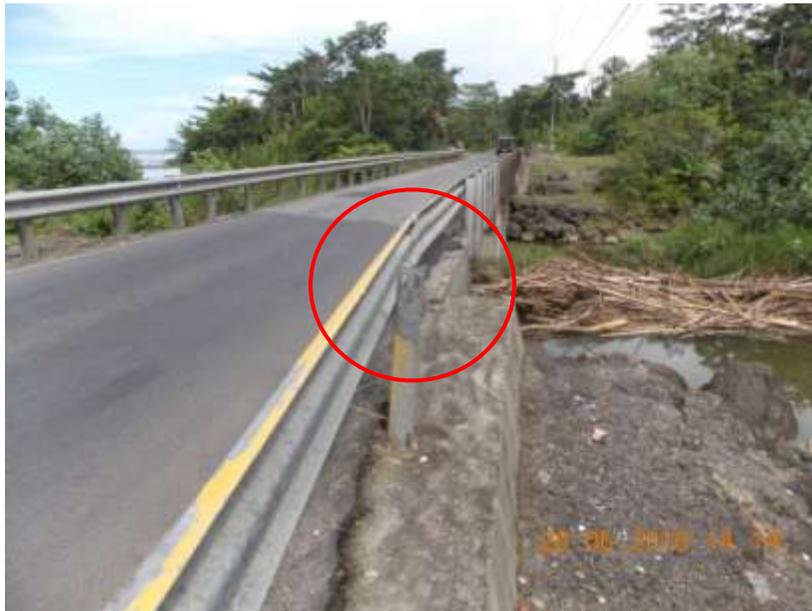
Figura 117: Puente sobre Estero Margarita. Guardavías desconectado de los soportes verticales.

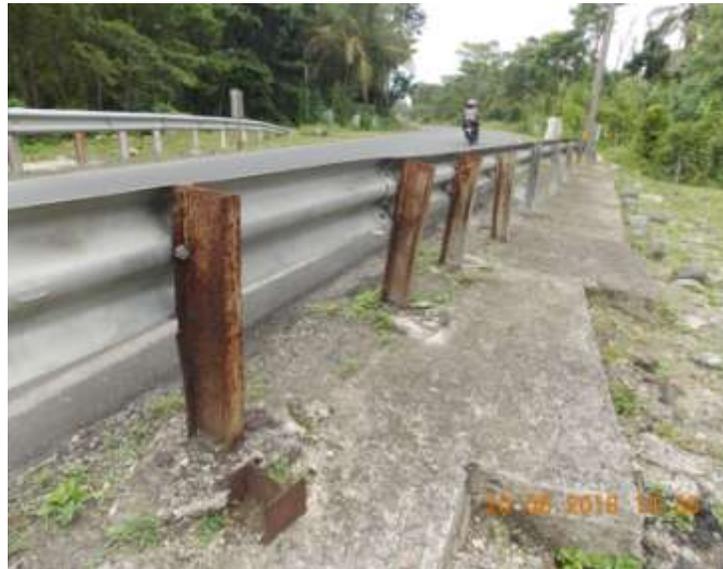
Figura 118: Puente sobre Estero Margarita. Soportes verticales de los guardavías con corrosión generalizada.

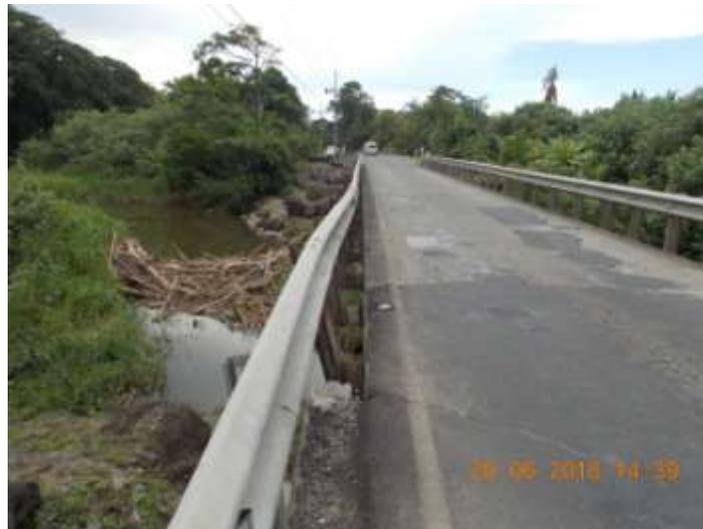
Figura 119: Puente sobre Estero Margarita. Guardavías utilizado como baranda del puente deformado.

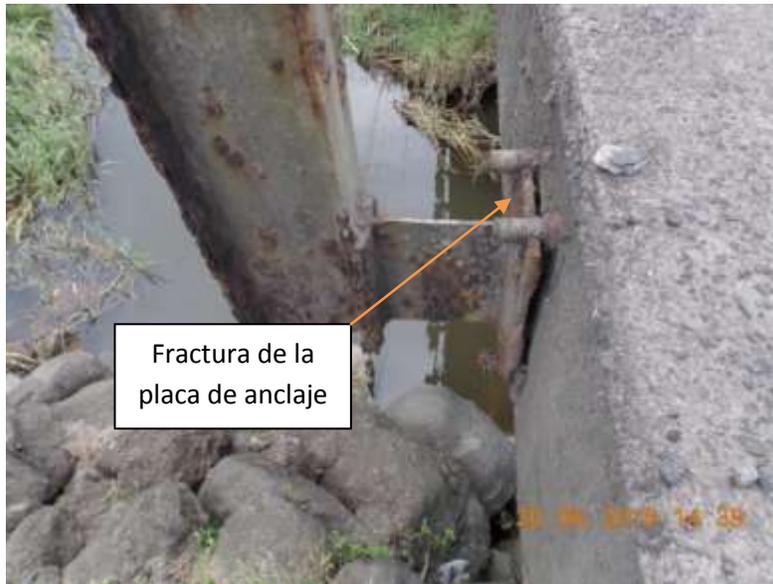
Figura 120: Puente sobre Estero Margarita. La barrera de contención ha perdido el anclaje en este punto debido a la fractura de la placa.

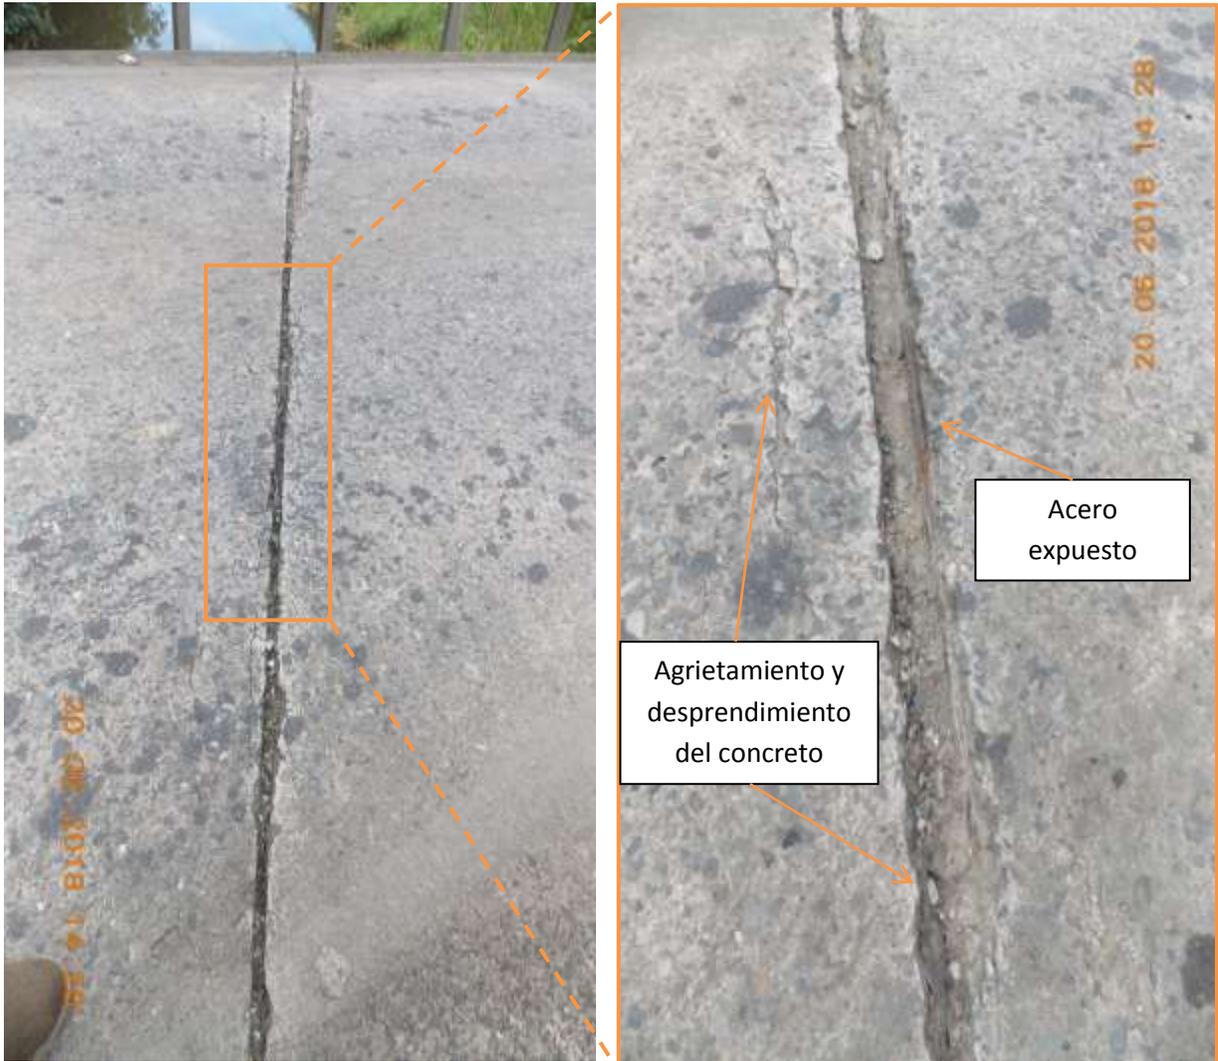
Figura 122: Puente sobre Estero Margarita. Desprendimiento del concreto con exposición del acero de refuerzo y ausencia del sello elastomérico la junta de expansión sobre la pila.

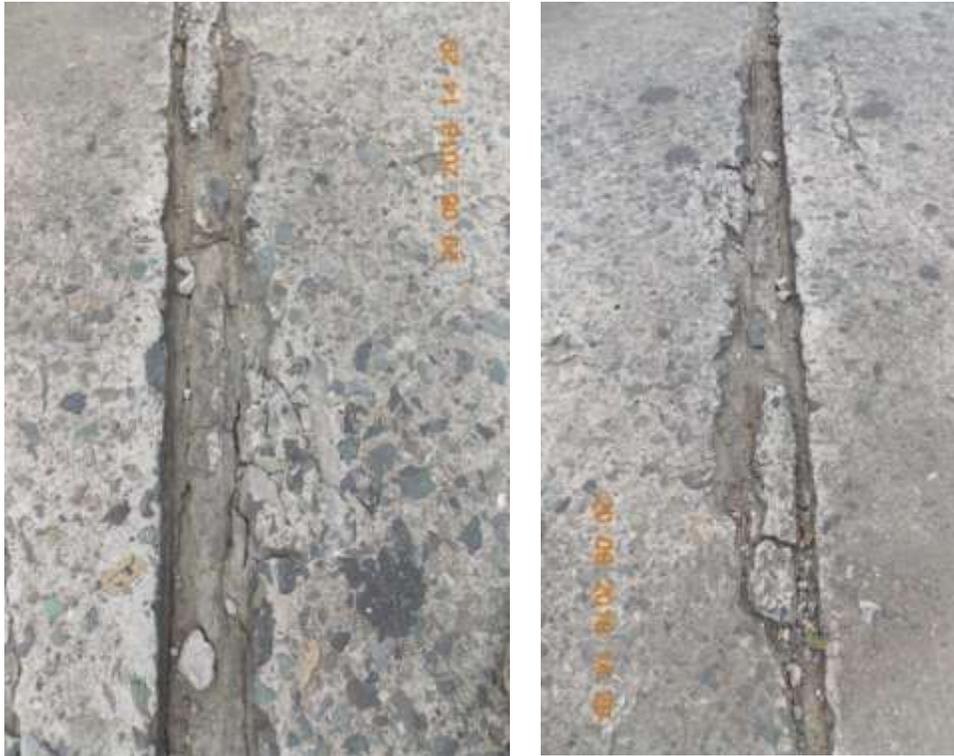
Figura 123: Puente sobre Estero Margarita. Pérdida del concreto y acero de refuerzo expuesto en la junta de expansión sobre la pila.

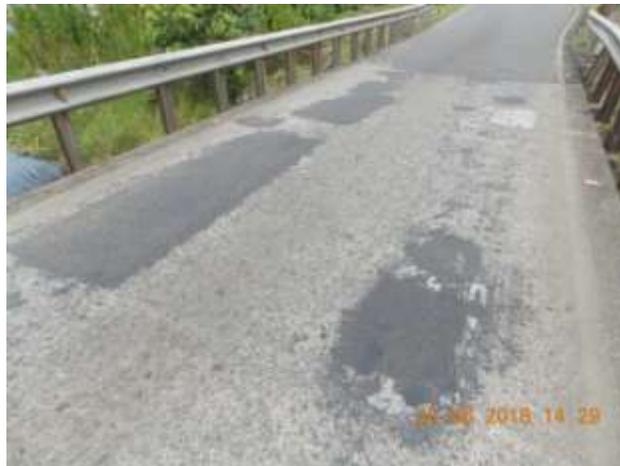
Figura 124: Puente sobre Estero Margarita. Agujeros en la losa cubiertos con mezcla asfáltica así como señalización horizontal en mal estado.

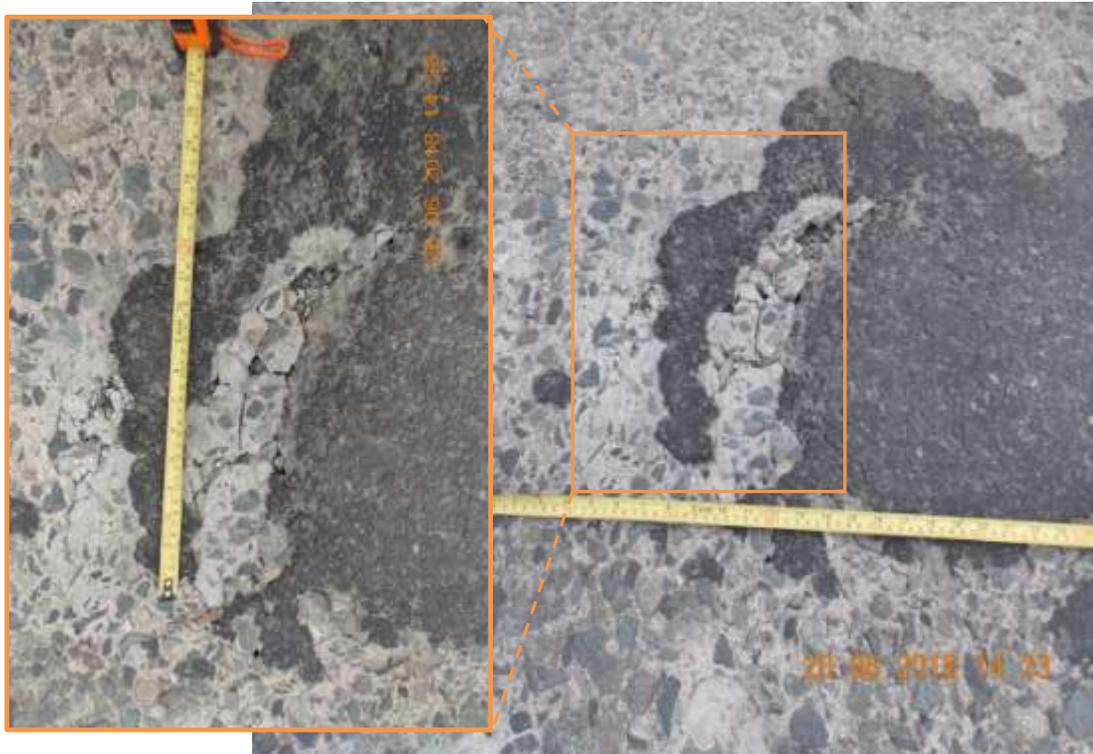
Figura 125: Puente sobre Estero Margarita. Desprendimiento del concreto de la losa.

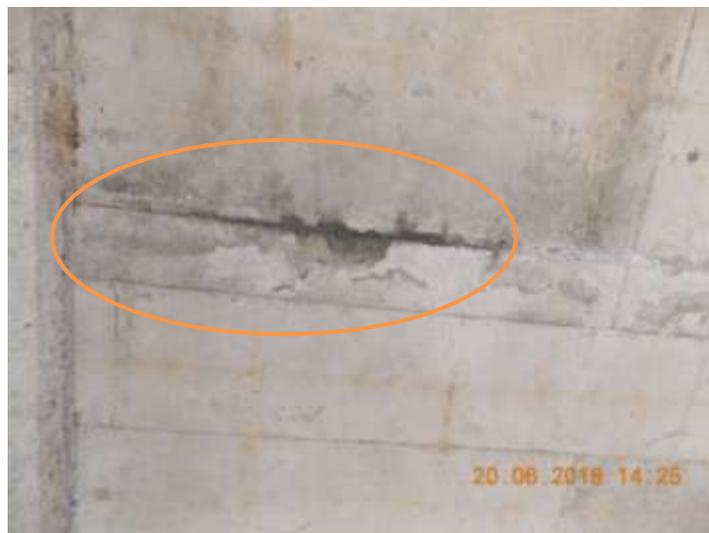
Figura 126: Puente sobre Estero Margarita. Grieta observada en la superficie inferior de la losa con evidencia de humedad a través de la misma y acero expuesto.

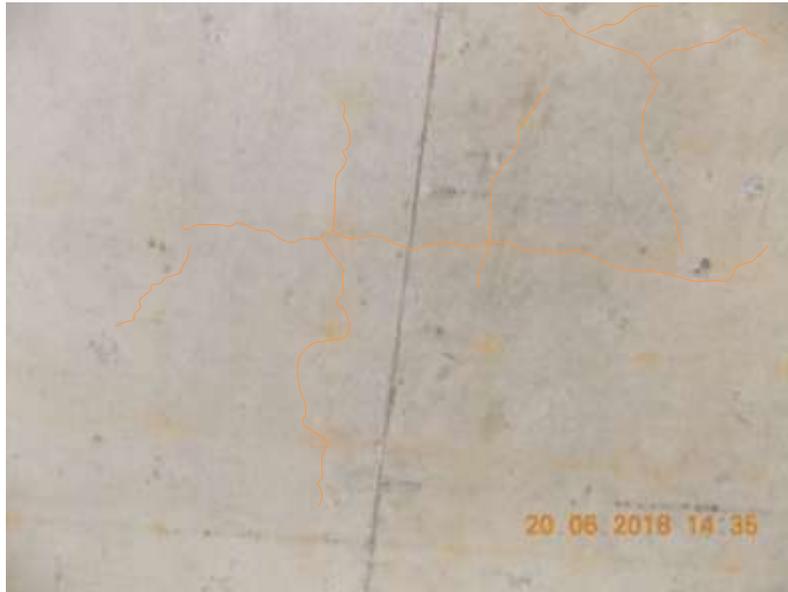
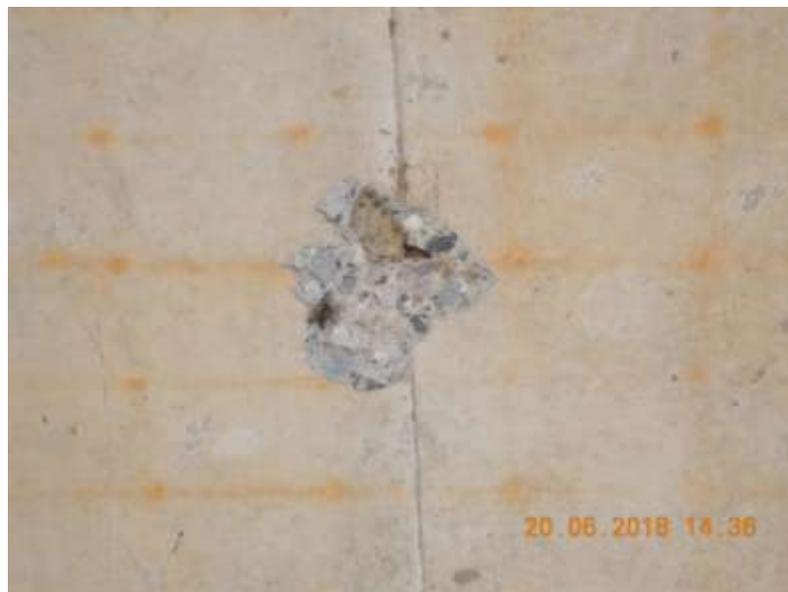
Figura 127: Puente sobre Estero Margarita. Agrietamiento y desprendimiento del concreto en la superficie inferior de la losa.

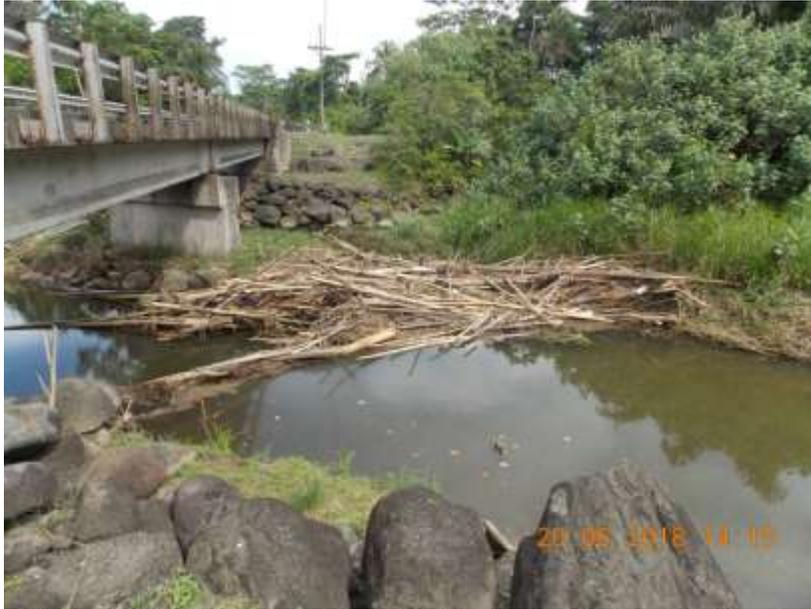
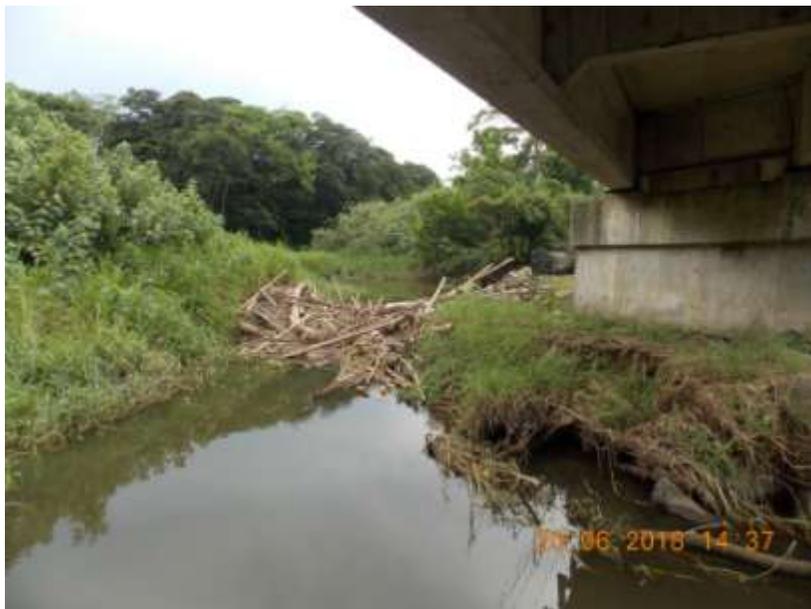
Figura 130: Puente sobre Estero Margarita. La acumulación importante de escombros produce la reducción de la capacidad hidráulica de la sección.

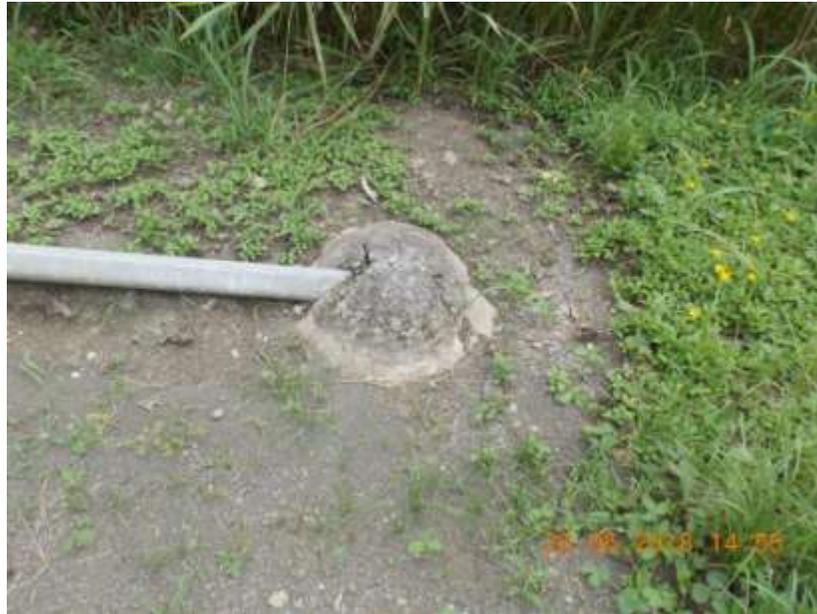
Figura 131: Puente sobre río Estrella. Anclaje inadecuado de los guardavías.

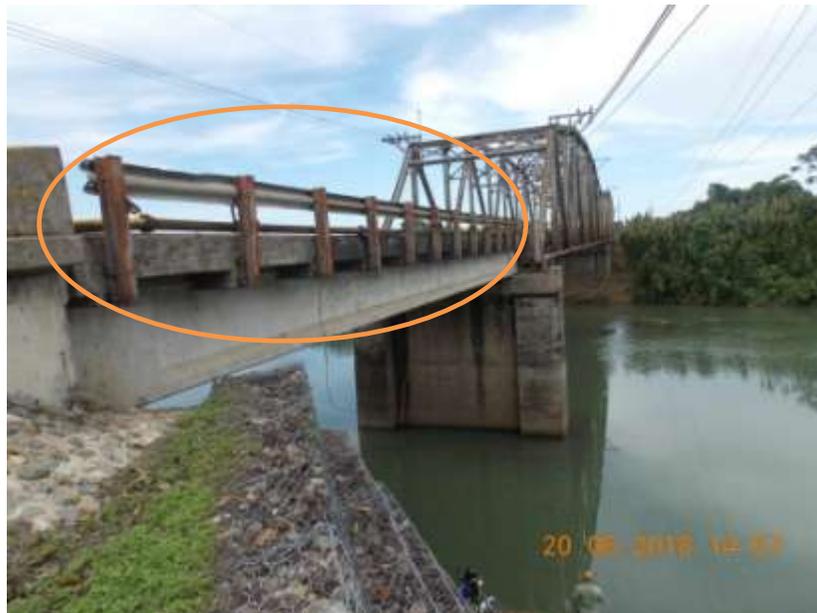
Figura 132: Puente sobre río Estrella. Soportes verticales de la barrera de contención vehicular con corrosión generalizada.

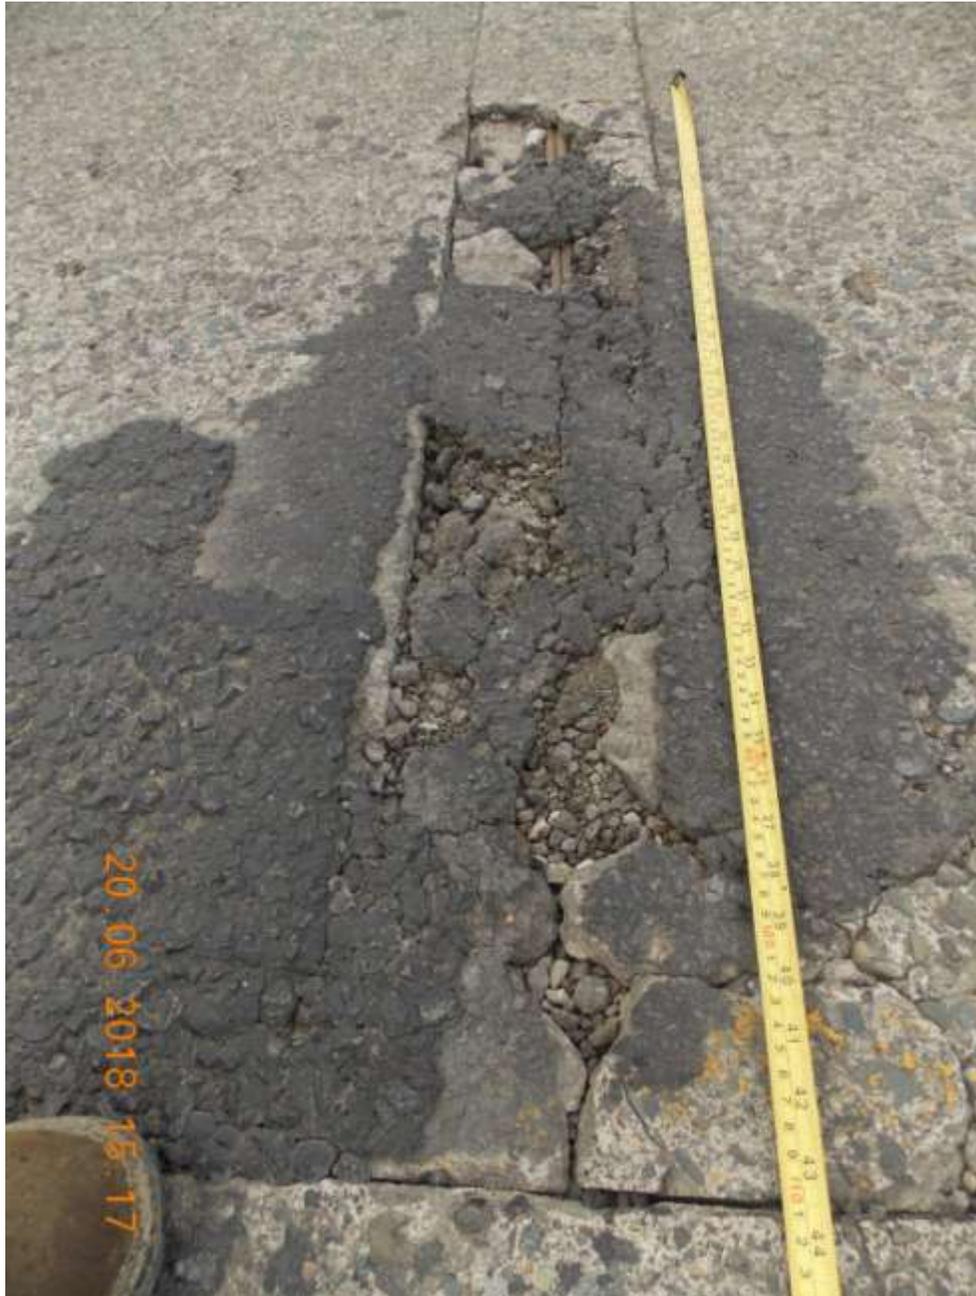
Figura 134: Puente sobre río Estrella. Pérdida del concreto y acero de refuerzo expuesto en la junta de expansión sobre la pila 2.

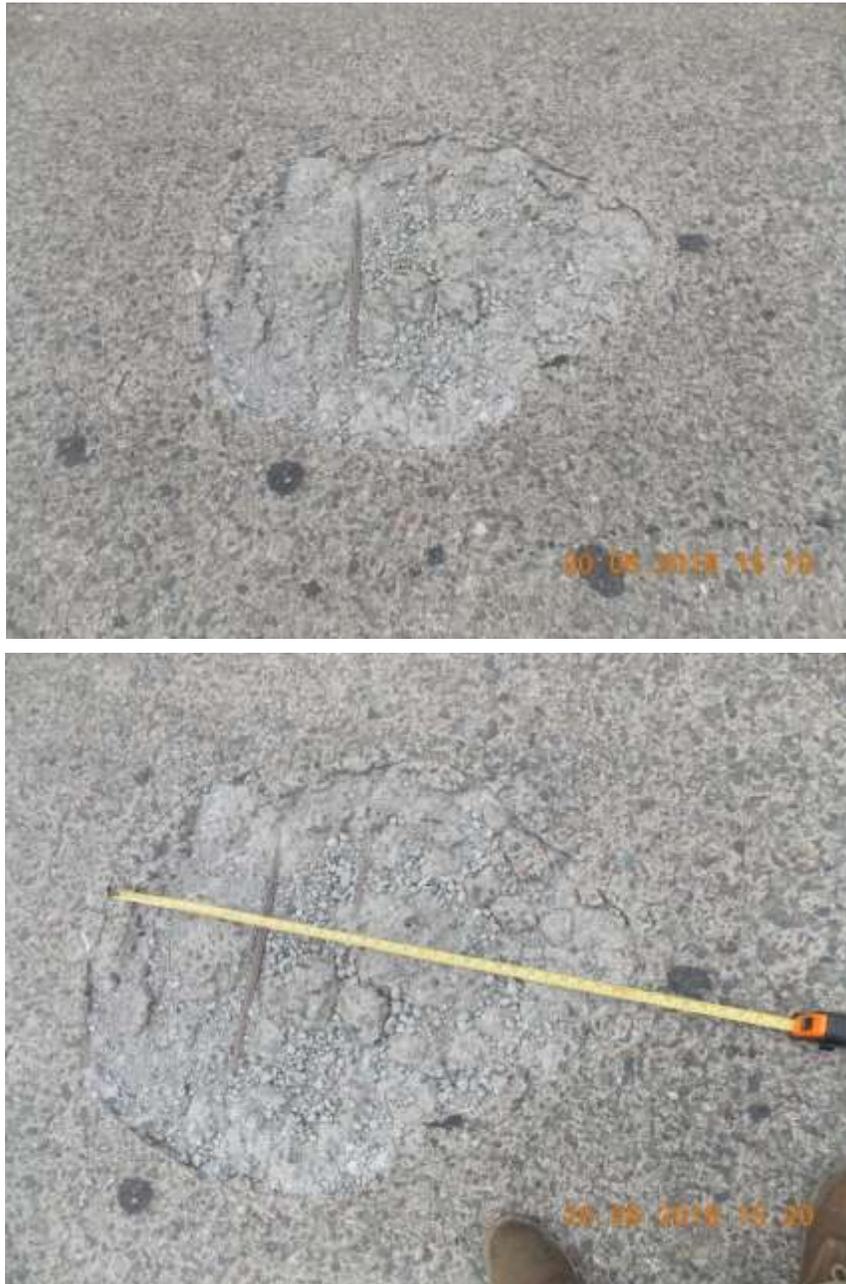
Figura 135: Puente sobre río Estrella. Pérdida de concreto en la superficie superior de la losa y acero de refuerzo expuesto.

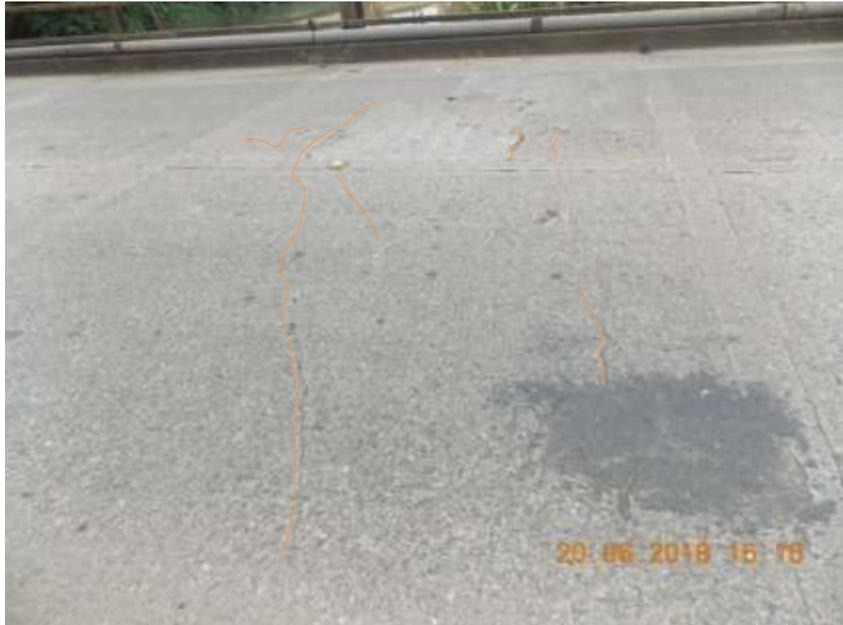
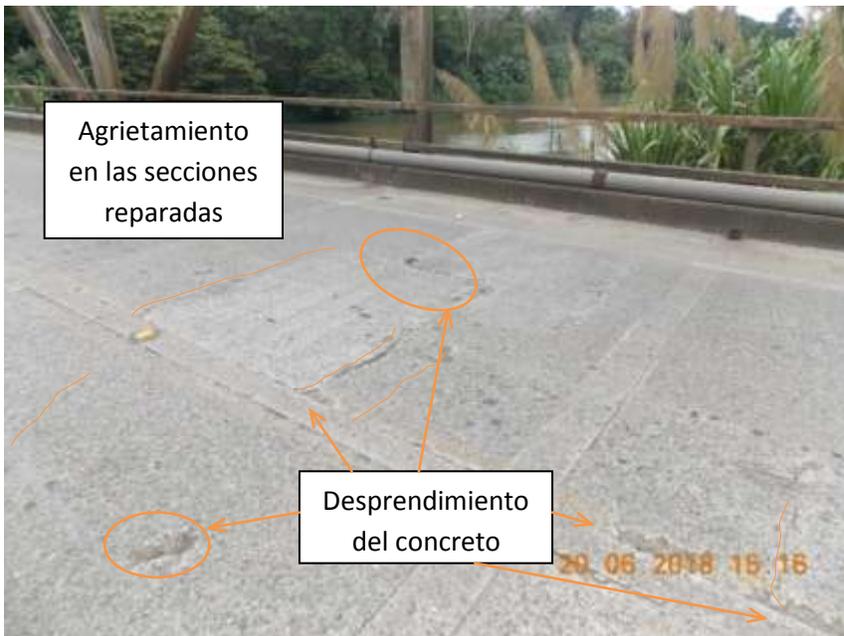
Figura 136: Puente sobre río Estrella. Agrietamiento y pérdida de concreto en secciones intervenidas previamente.

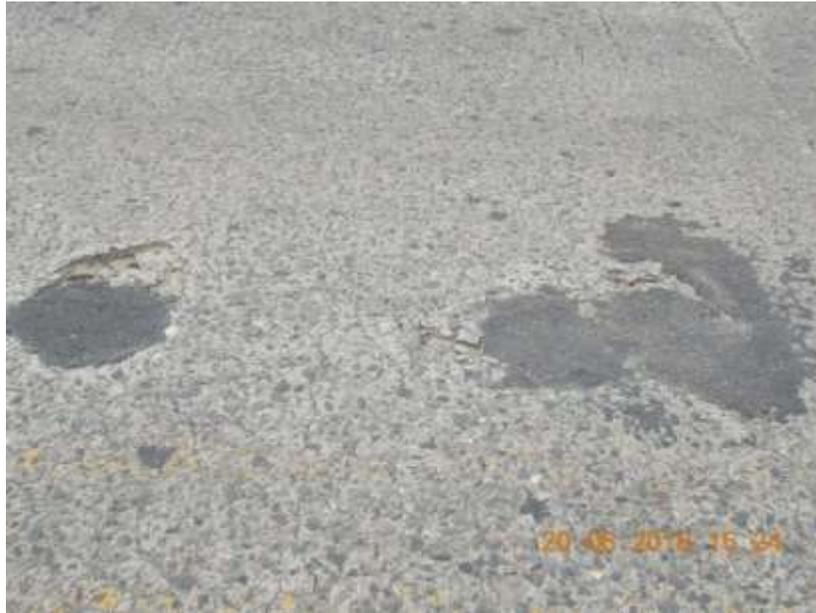
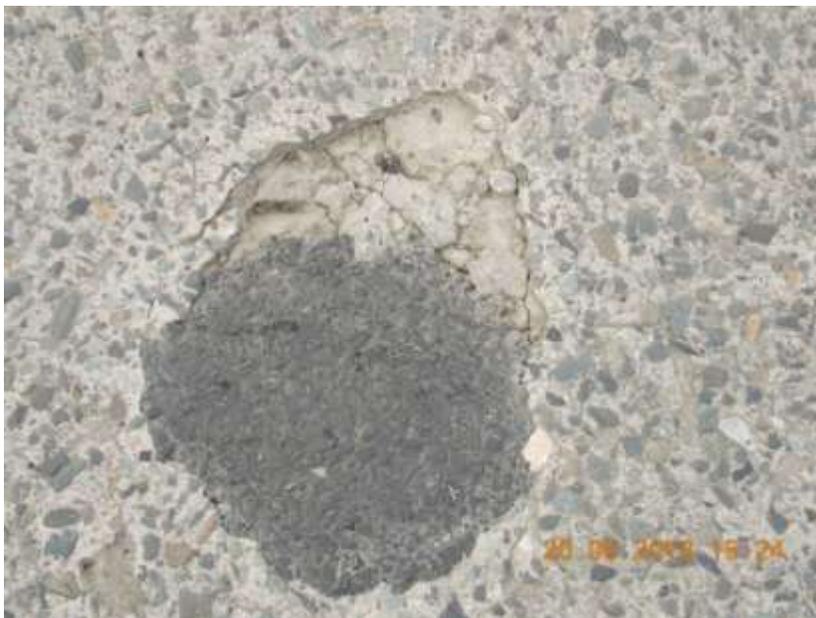
Figura 137: Puente sobre río Estrella. En los agujeros que han sido cubiertos con mezcla asfáltica como intervención se observa que el desprendimiento del concreto continúa.

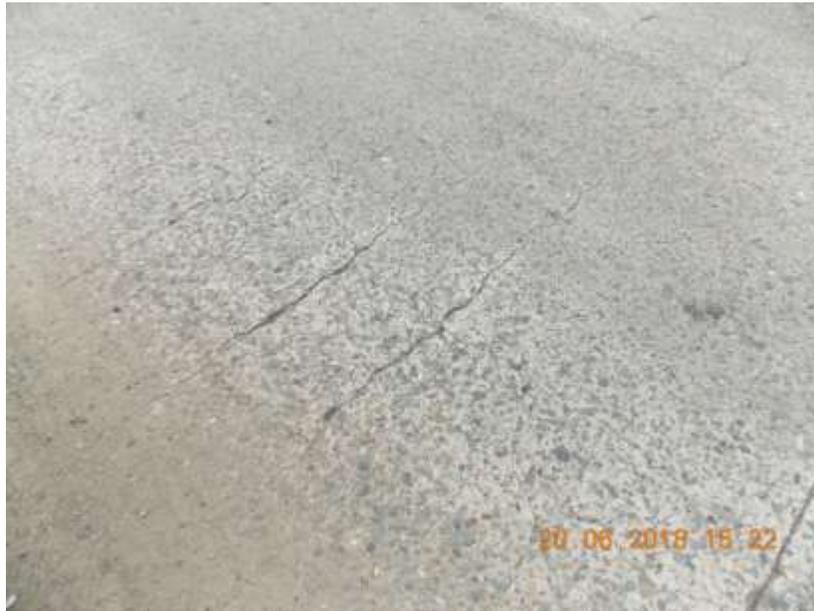
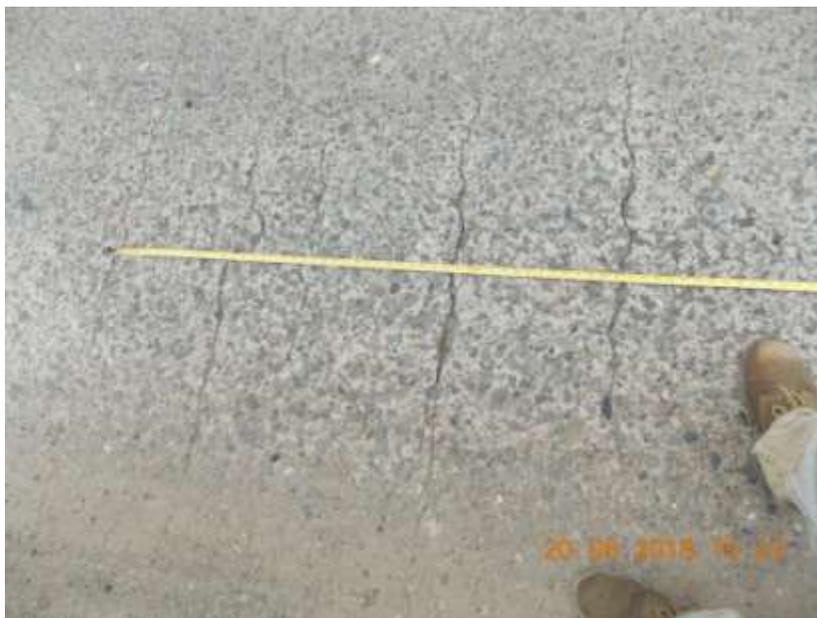
Figura 138: Puente sobre río Estrella. Agrietamiento en dos direcciones, predominantemente transversal, en la losa.

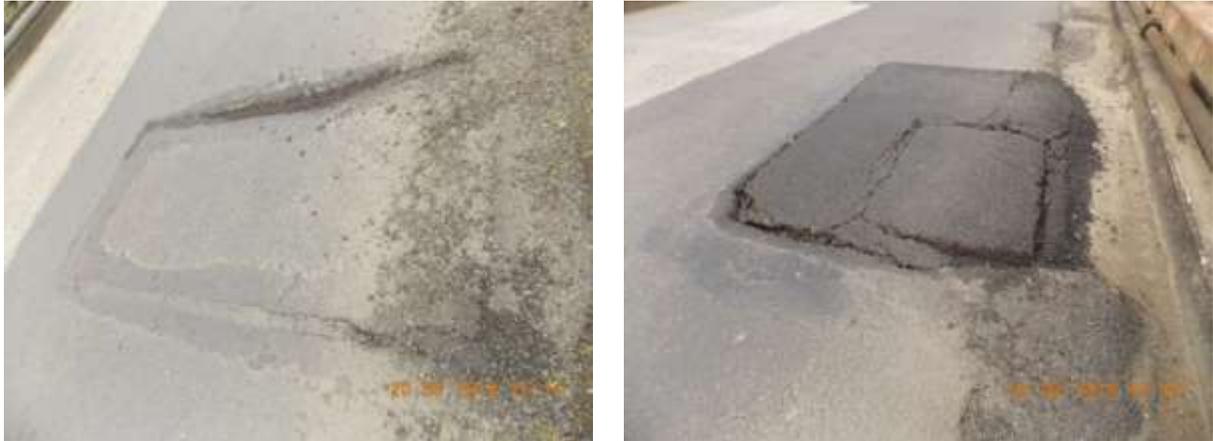
Figura 139: Puente sobre río Estrella. Agujeros en la losa cubiertos con láminas de acero y mezcla asfáltica.

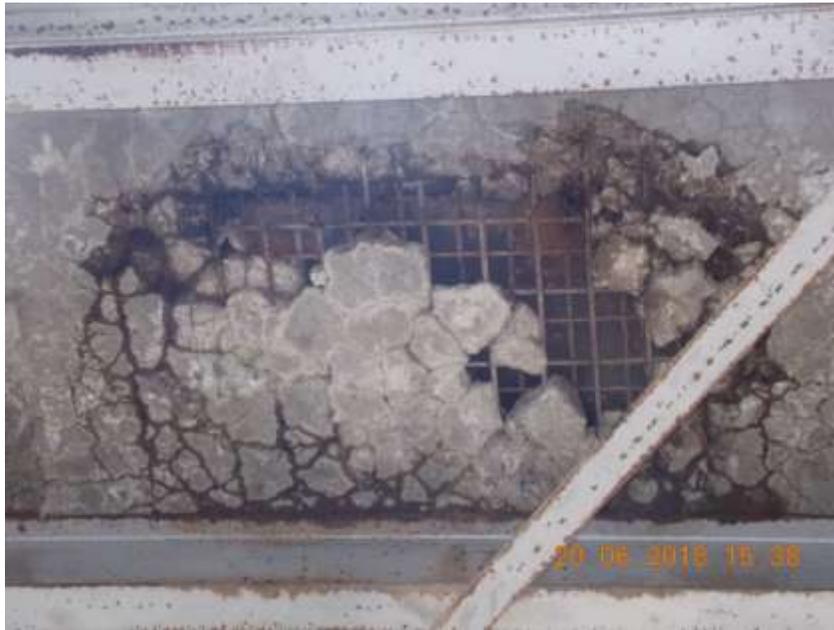
Figura 142: Puente sobre río Estrella. Detalle del deterioro de la losa: pérdida del concreto y acero de refuerzo expuesto y oxidado.

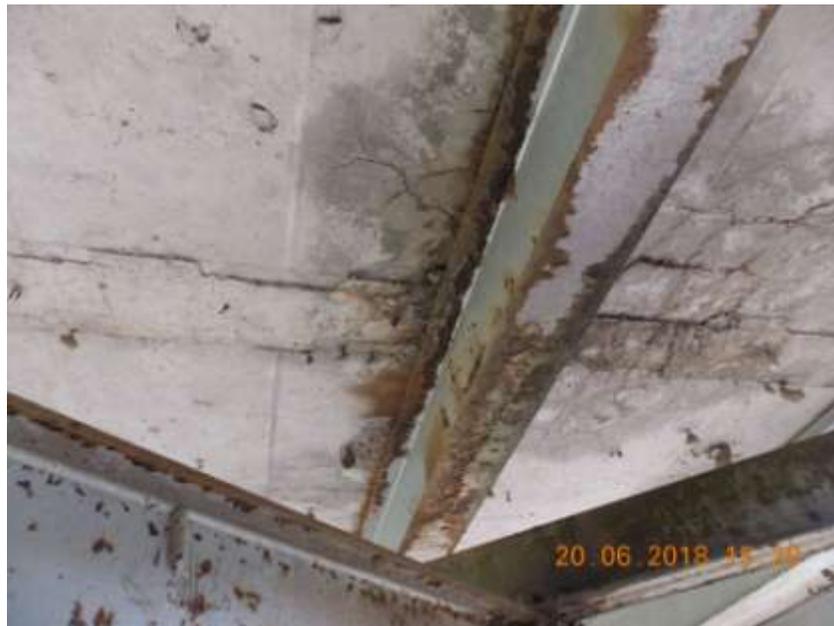
Figura 143: Puente sobre río Estrella. La filtración de agua a través de las grietas en la losa favorecen la corrosión de los elementos de la cercha.

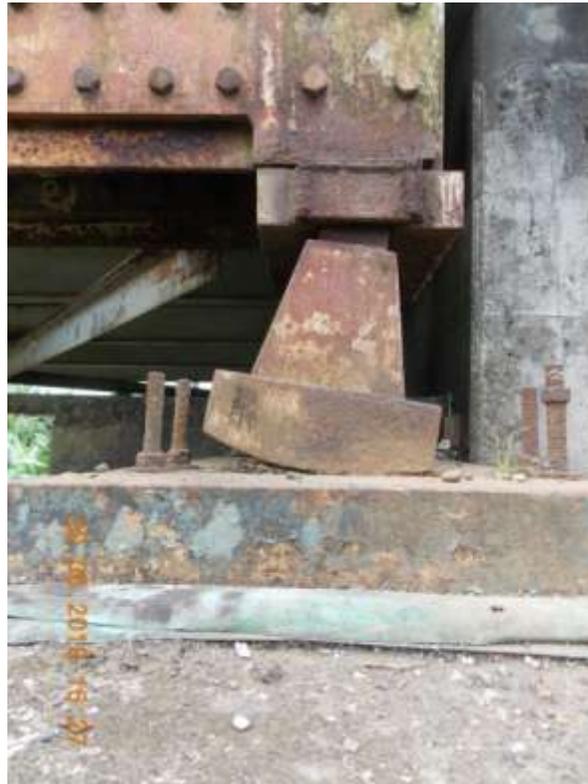
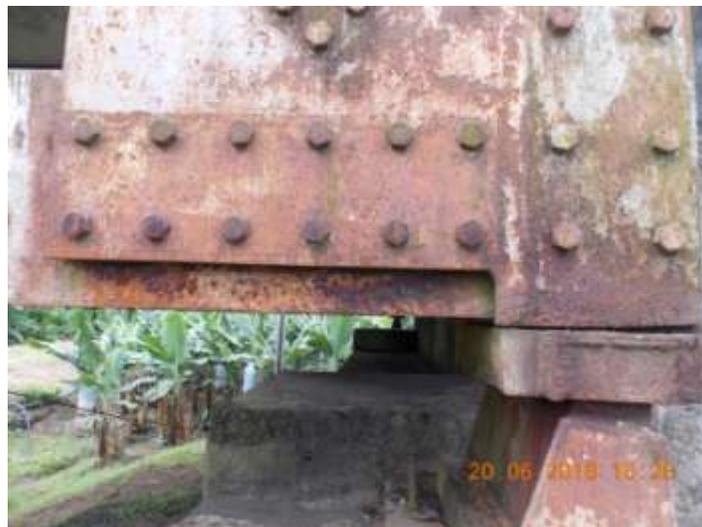
Figura 145: Puente sobre río Estrella. Apoyo con rotación y corrosión generalizada.

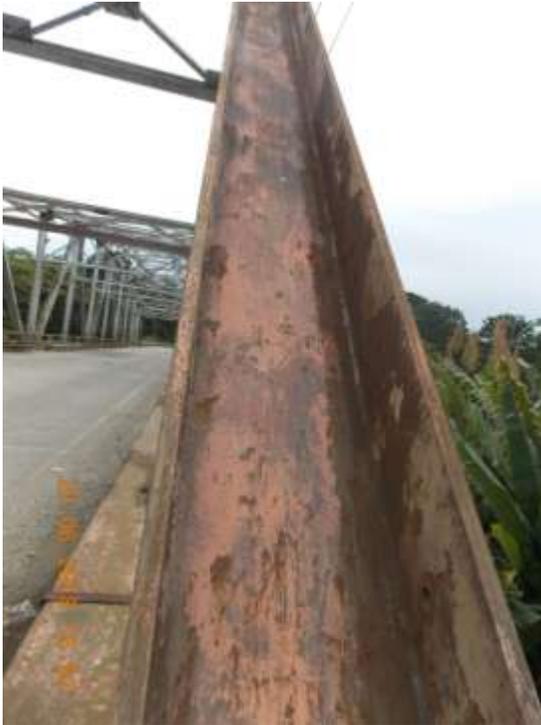
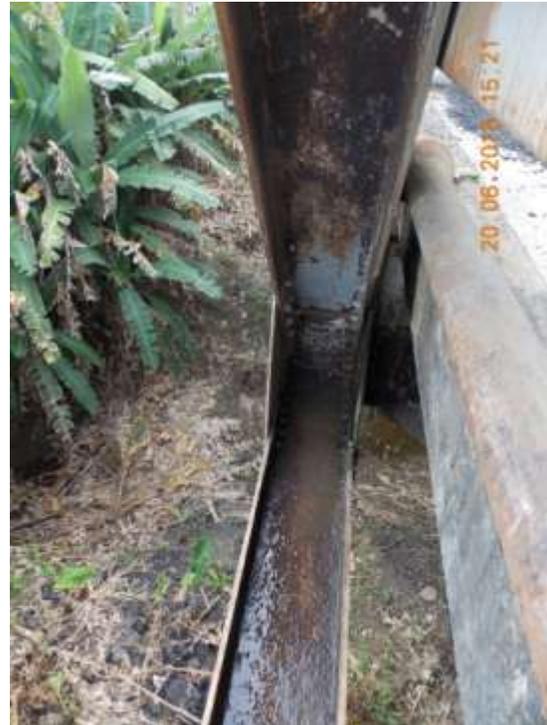
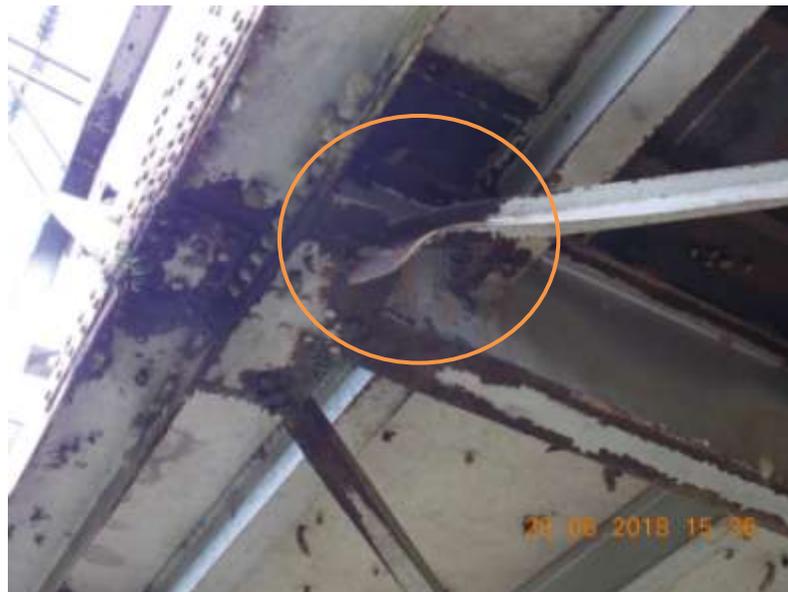
Figura 146: Puente sobre río Estrella. En todos los elementos de la cercha se observa el deterioro avanzado del sistema de protección y corrosión avanzada. Además elementos deformados.
