Proyecto: LM-PIE-UP-P03-2018

INFORME EJECUTIVO DE LA EVALUACIÓN DE LA CONDICIÓN DE LOS PUENTES Y ALCANTARILLAS UBICADOS SOBRE RUTA NACIONAL No. 36

Preparado por:
Unidad de Puentes
LanammeUCR

San José, Costa Rica
 Setiembre, 2018

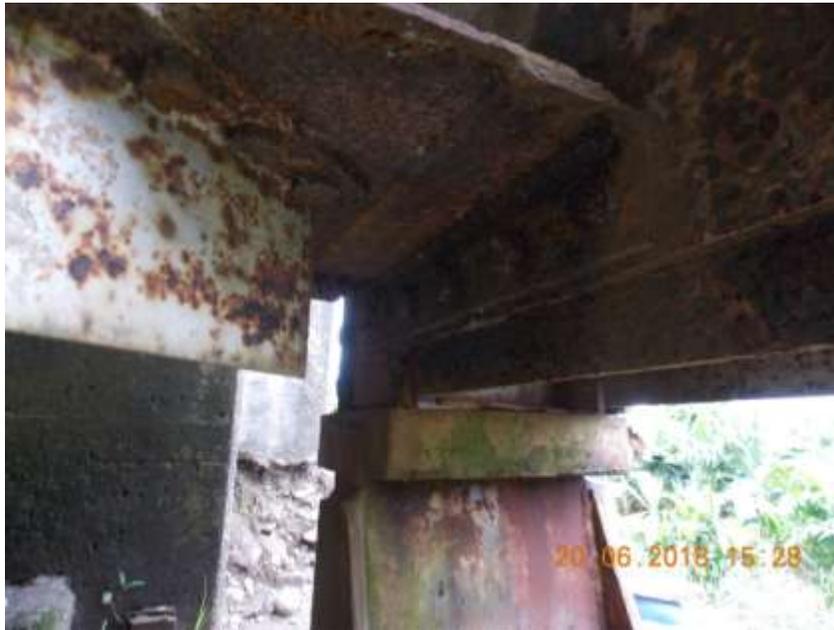
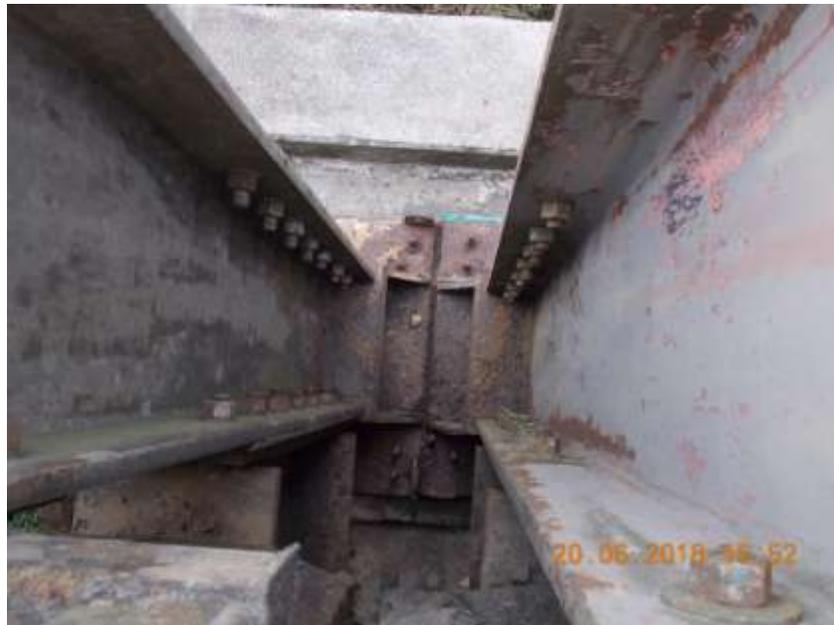
Figura 147: Puente sobre río Estrella. Corrosión generalizada en los elementos de las cerchas en las zonas de los apoyos.

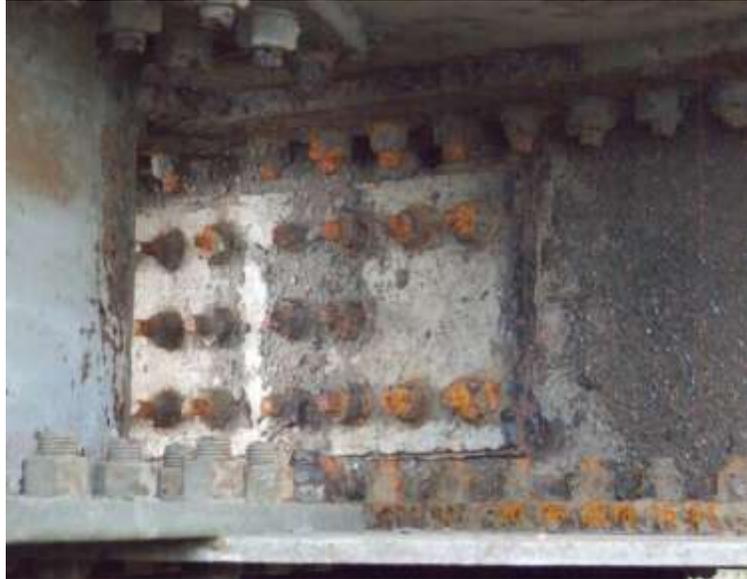
Figura 148: Puente sobre río Estrella. Corrosión avanzada en las conexiones con evidencia de pérdida de sección en la cabeza de los pernos.

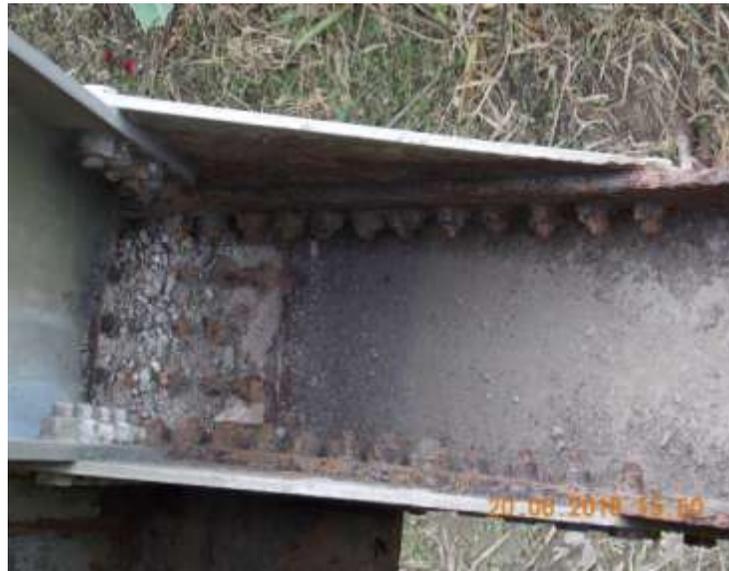
Figura 149: Puente sobre río Estrella. La acumulación de sedimentos en los elementos de la cuerda inferior de la cercha favorecen la corrosión de los elementos.

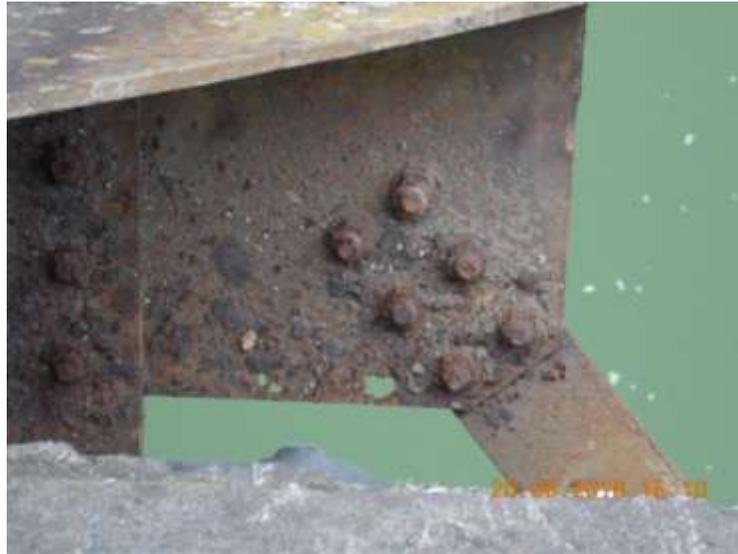
Figura 150: Puente sobre río Estrella. Corrosión severa con pérdida de sección en las conexiones de los elementos de la cercha (placa de conexión del arriostramiento inferior).

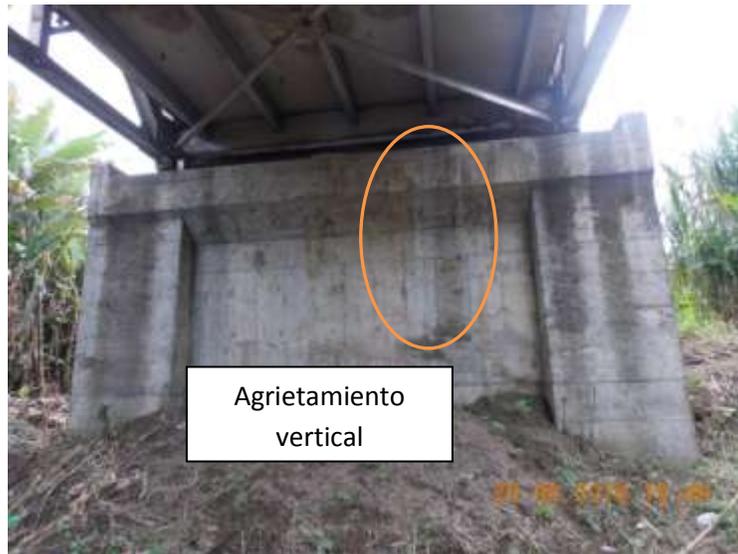
Figura 151: Puente sobre río Estrella. Agrietamiento y manchas por la filtración de agua en el cuerpo de las pilas.

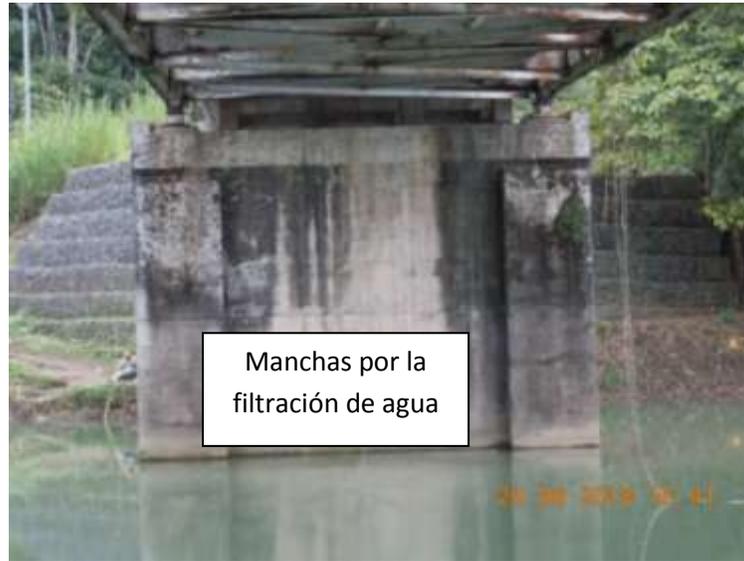
Figura 152: Puente sobre río Estrella. Manchas por la filtración de agua en el cuerpo de las pilas.

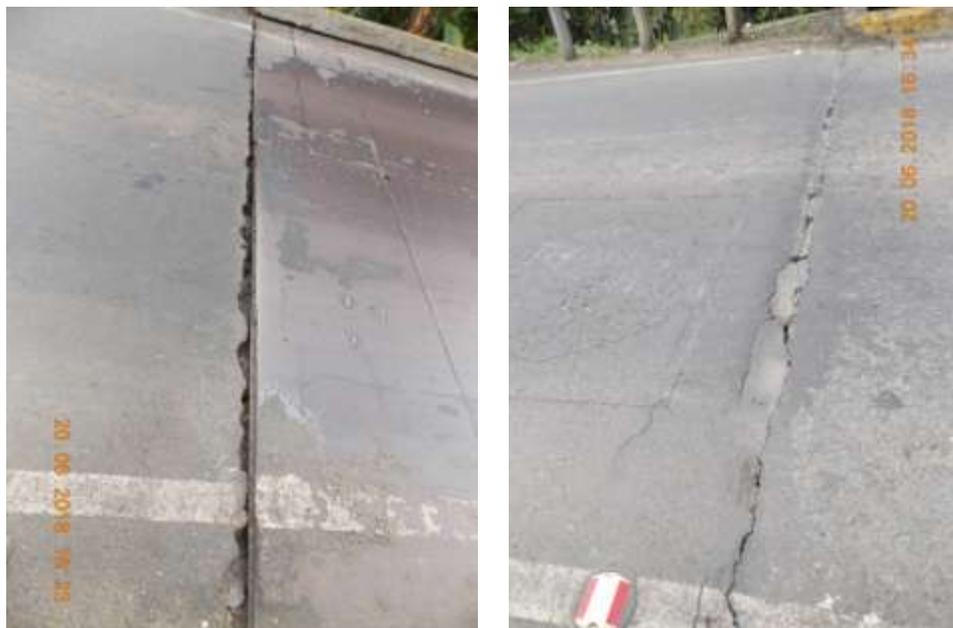
Figura 153: Puente sobre río Tuba. Vista superior de las juntas de expansión: Junta abierta sobre el bastión 1 (izquierda) y cubierta con mezcla asfáltica sobre el bastión 2 (derecha).

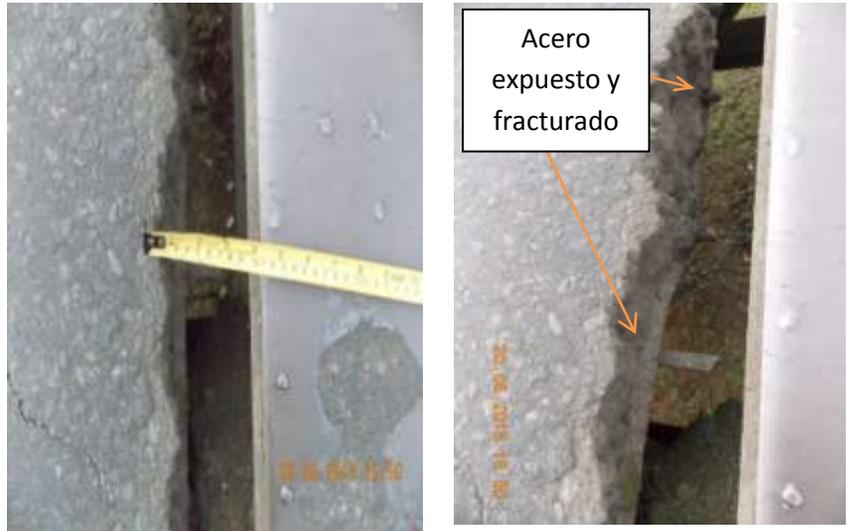
Figura 154: Puente sobre río Tuba. Abertura de la transición entre la lámina metálica y la losa del puente donde se observa acero expuesto y fracturado.

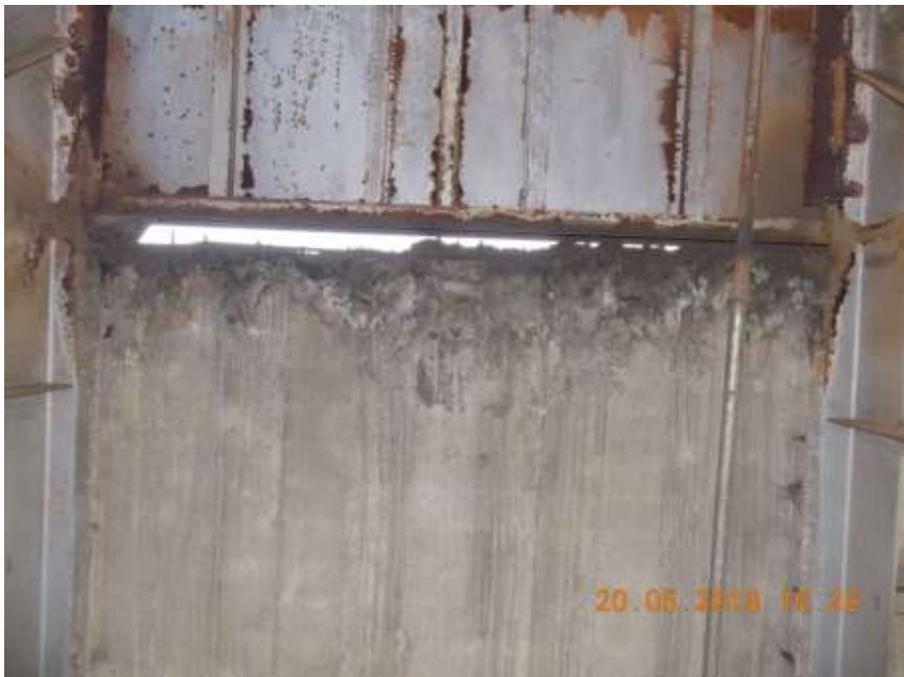
Figura 155: Puente sobre río Tuba. Vista inferior de la transición entre la losa y la lámina metálica.

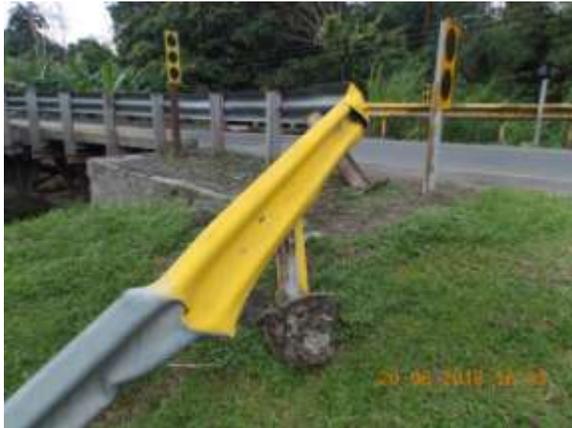
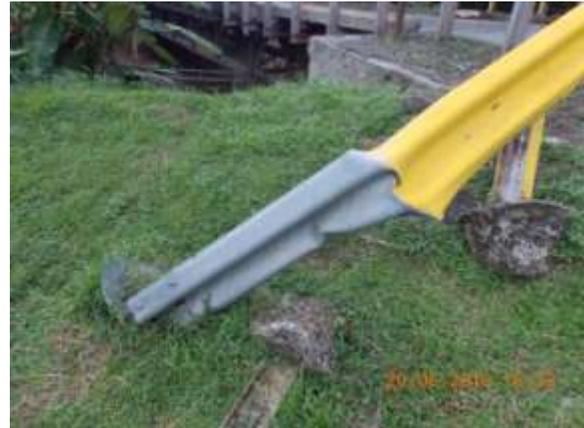
Figura 156: Puente sobre río Tuba. Guardavías deformado y desanclado que requiere reemplazo, acceso 1 aguas abajo (Limón).

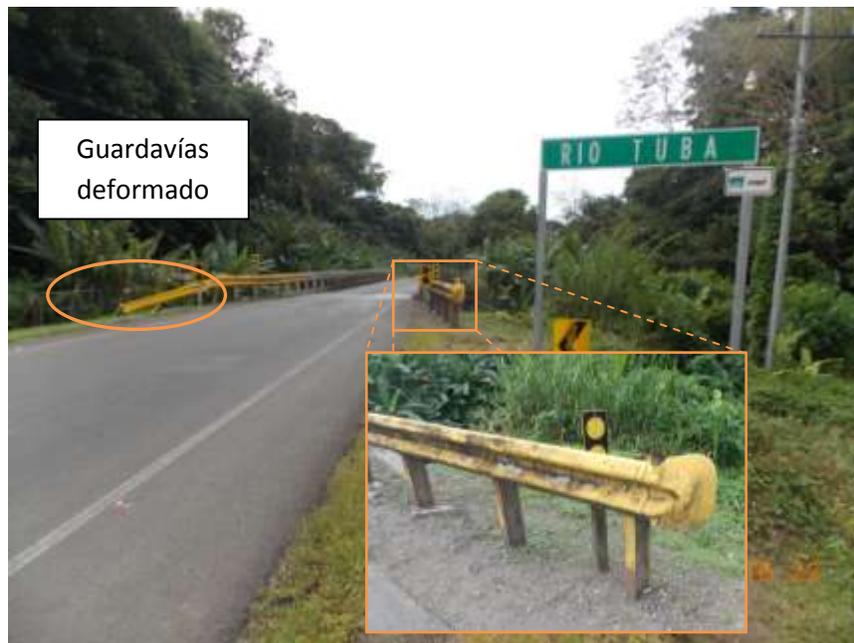
Figura 157: Puente sobre río Tuba. Guardavías deformado y remate inadecuado de los guardavías según el sentido del tráfico, caso del acceso 1 (Limón).

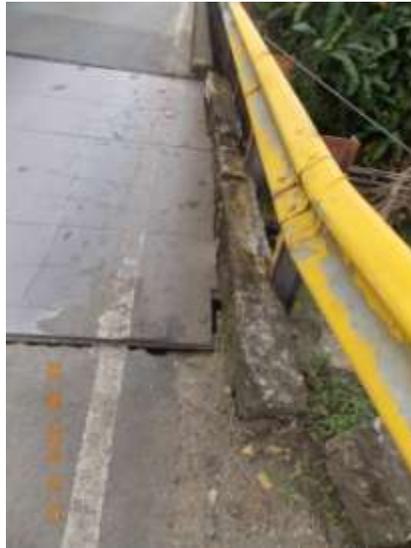
Figura 158: Puente sobre río Tuba. Guardavías anclado a elemento de concreto que está separado de la estructura.

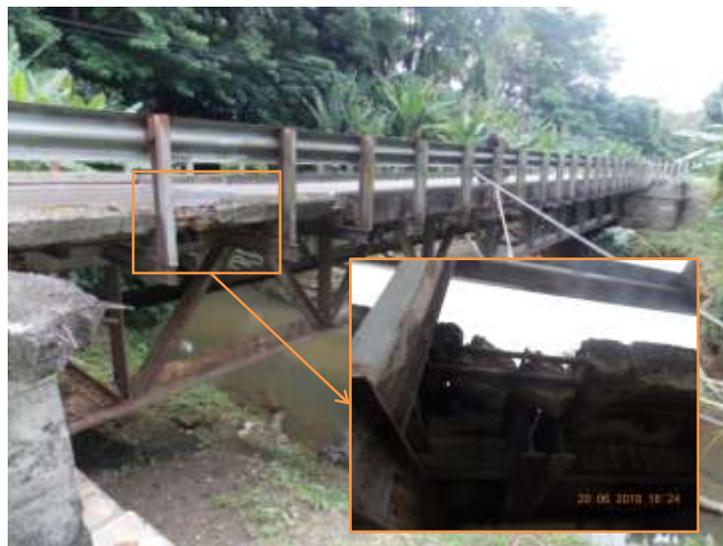
Figura 159: Puente sobre río Tuba. Pérdida del concreto y acero de refuerzo expuesto en sección de concreto separada de la losa.

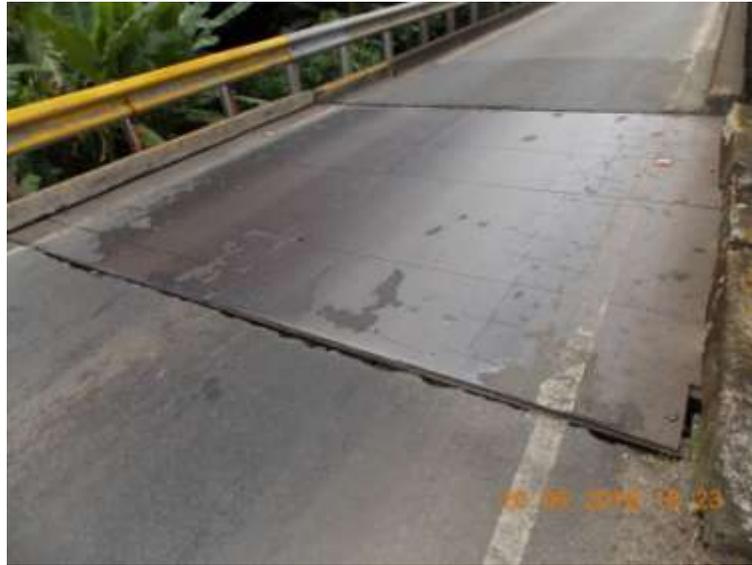
Figura 160: Puente sobre río Tuba. Lámina metálica utilizada como reemplazo de una sección de la losa.

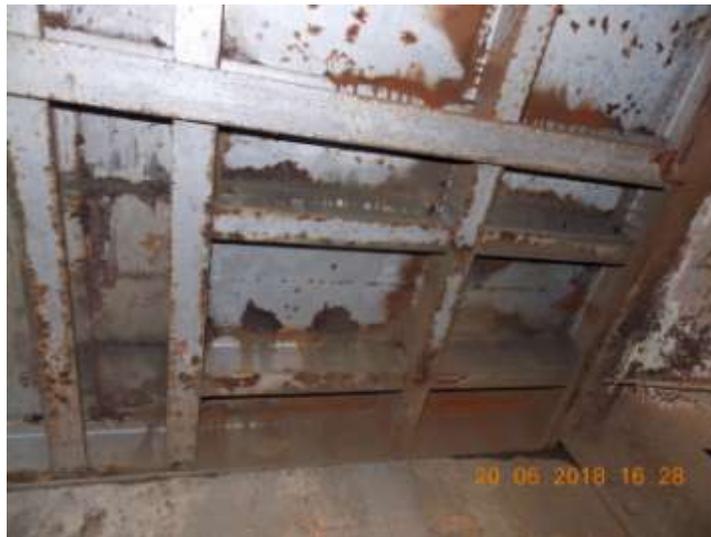
Figura 161: Puente sobre río Tuba. Vista inferior de la lámina metálica utilizada como reemplazo de una sección de la losa.

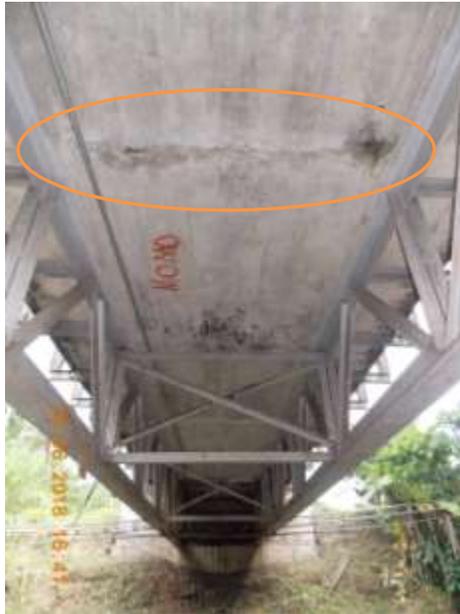
Figura 162: Puente sobre río Tuba. Filtración de agua y eflorescencias a través de las grietas transversales observadas en la superficie inferior de la losa.

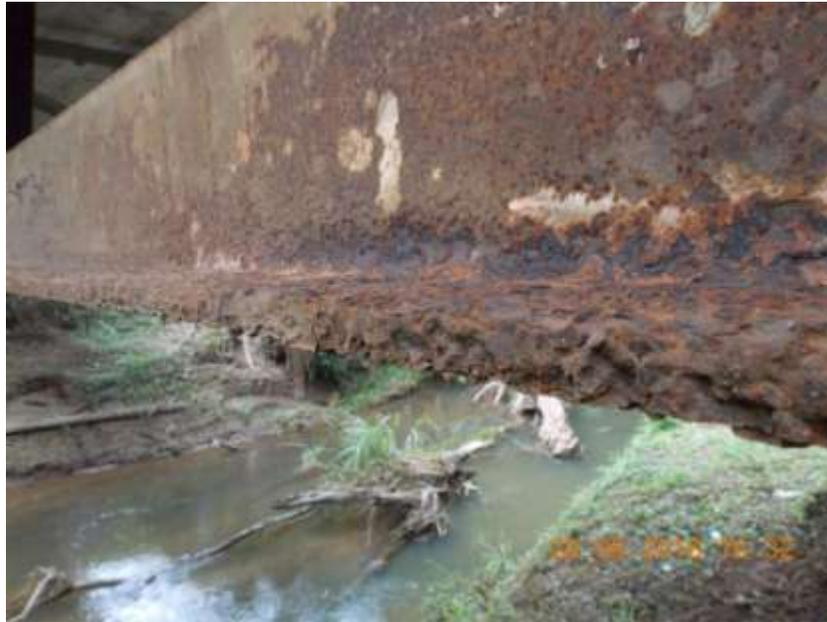
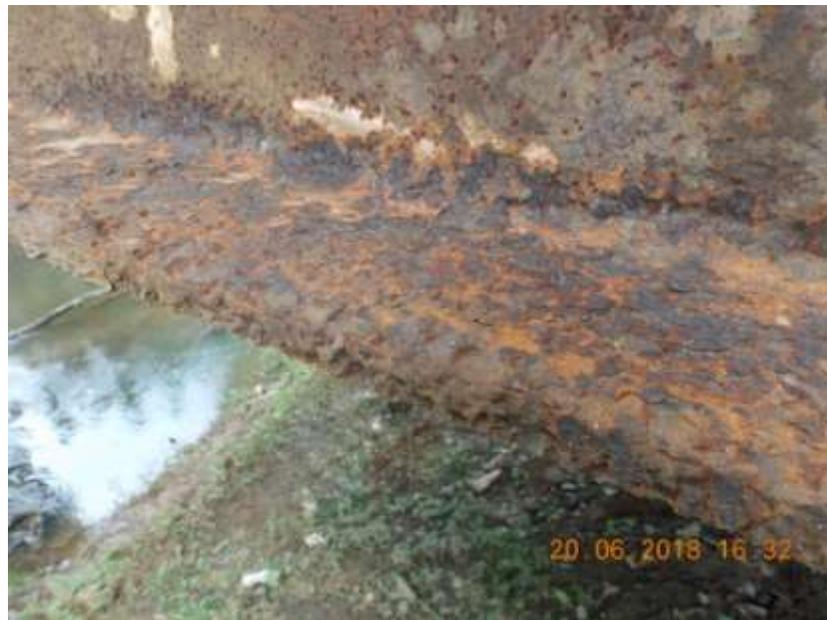
Figura 165: Puente sobre río Tuba. Detalle de la corrosión con pérdida de sección de los elementos de la cercha, especialmente la cuerda inferior.

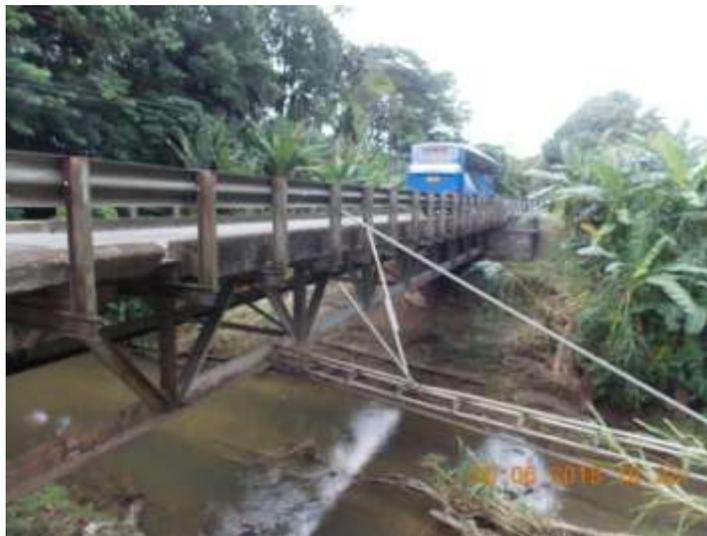
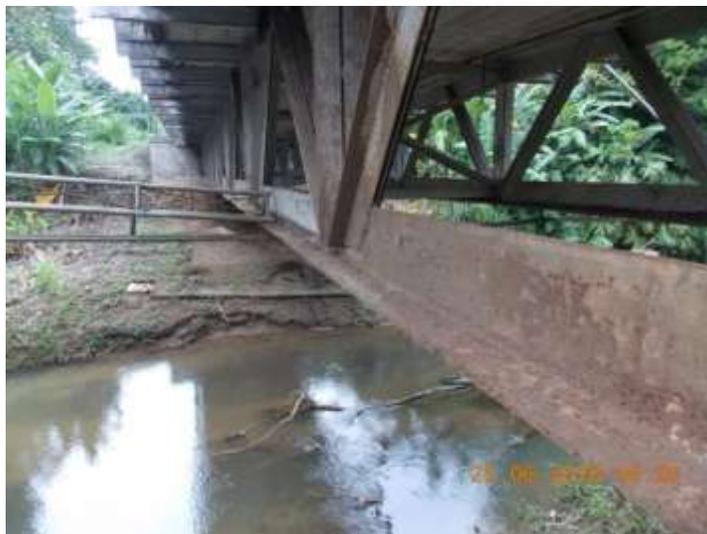
Figura 166: Puente sobre río Tuba. Estructura informal soportada sobre las cuerdas inferiores de las cerchas.

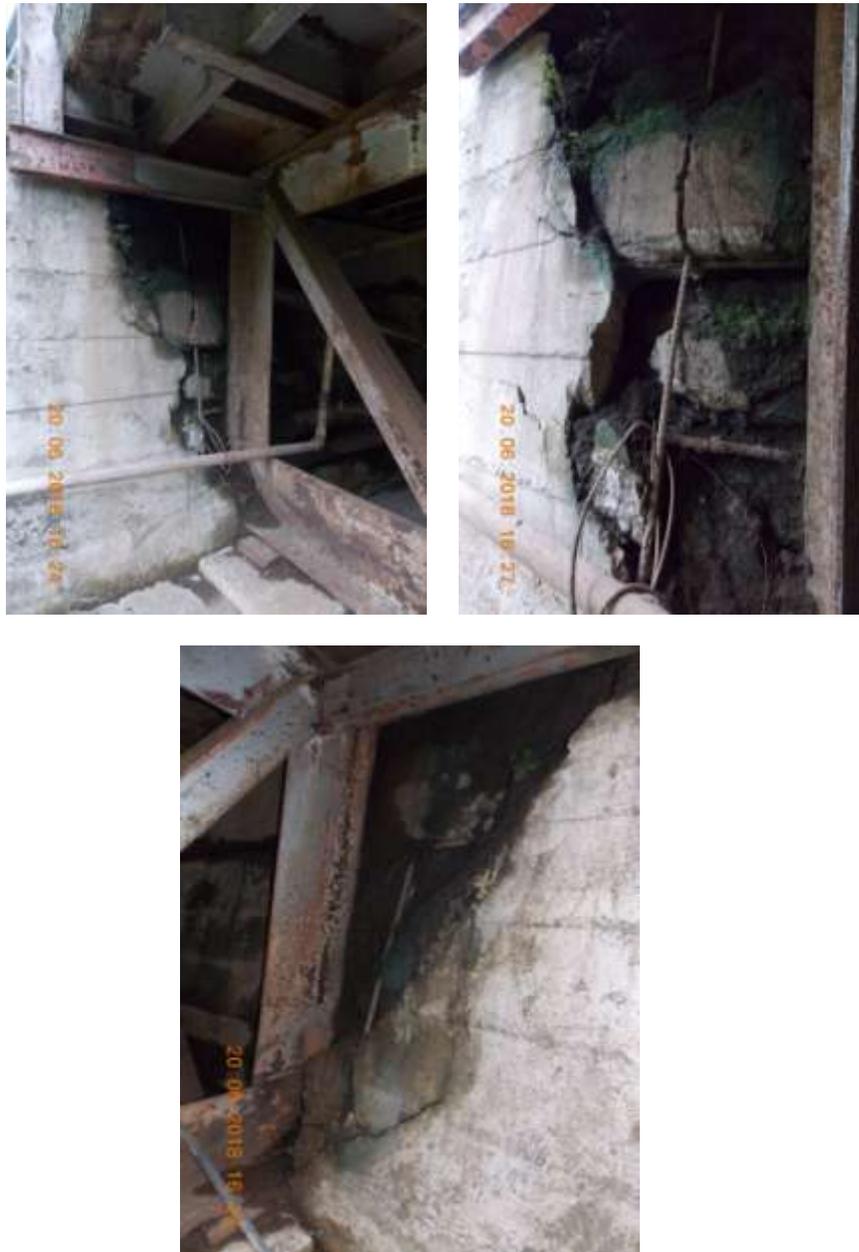
Figura 167: Puente sobre río Tuba. El bastión 1 está destruido y la cercha aparenta estar incrustada en el bastión producto de la acción del terremoto de Limón de 1991.

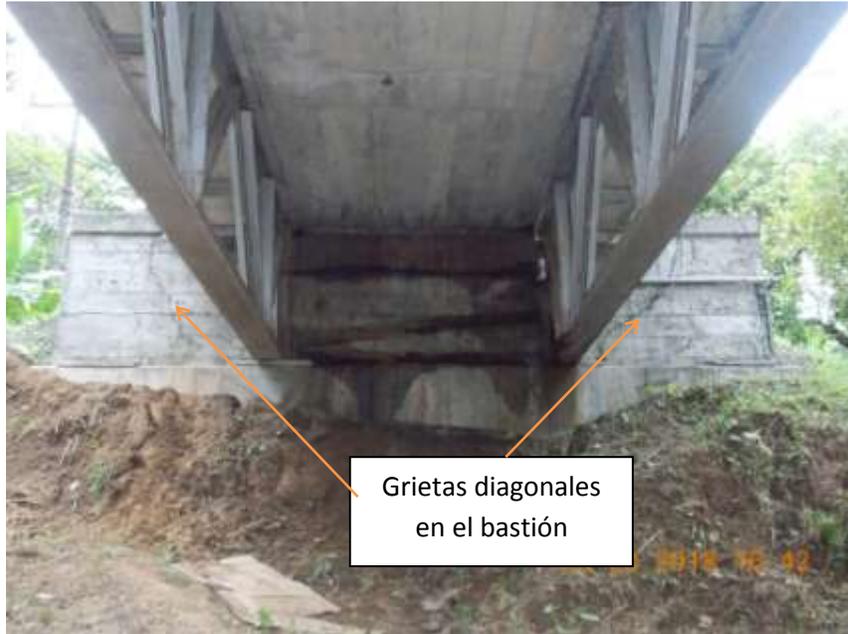
Figura 168: Puente sobre río Tuba. Agrietamiento observado a ambos lados de los bastiones, en este caso en el bastión 2 (Sixaola), producto de la acción del terremoto de Limón de 1991.

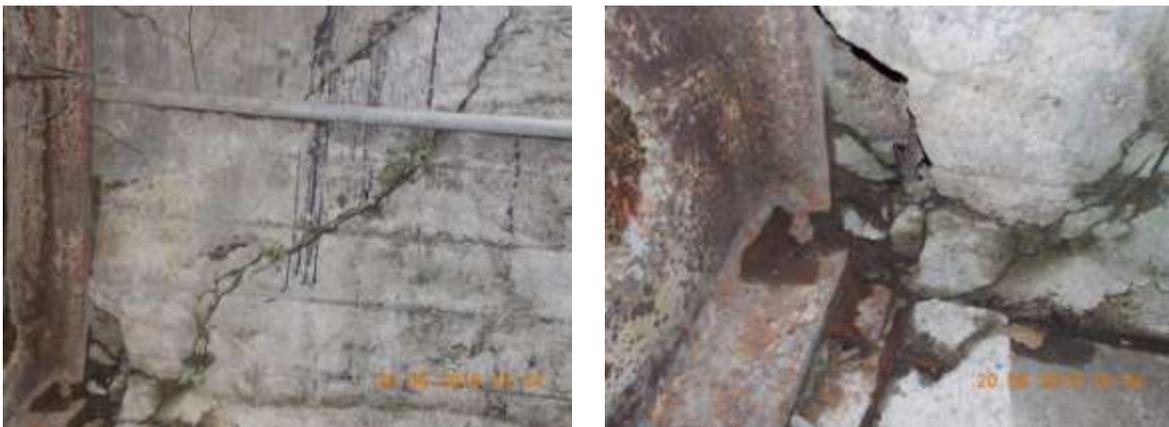
Figura 169: Puente sobre río Tuba. Detalle del agrietamiento en el bastión 2.

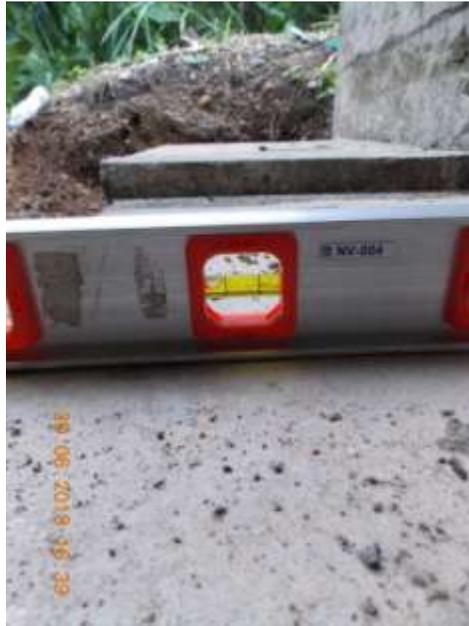
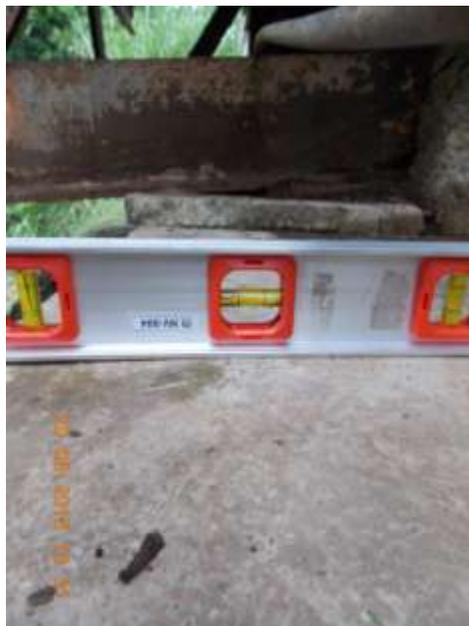
Figura 170: Puente sobre río Tuba. Inclínación del bastión 1 (arriba) y bastión 2 (abajo).

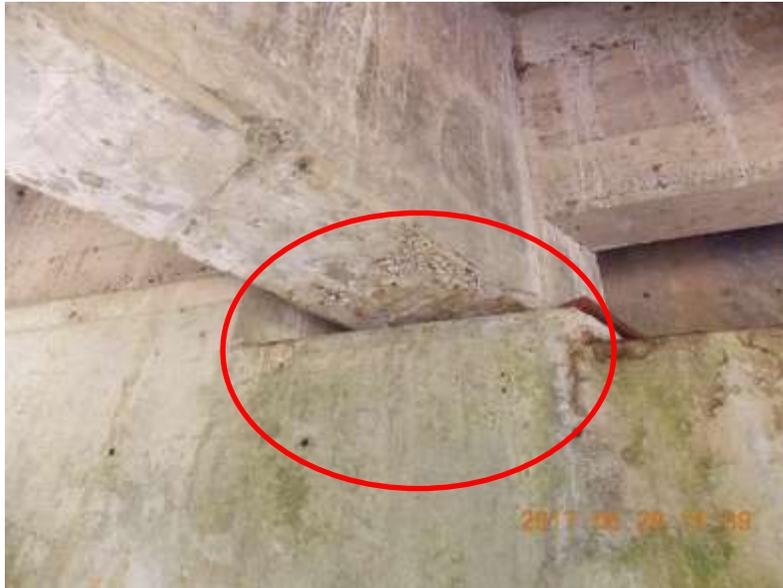
Figura 173: Puente sobre la quebrada Dos Aguas. Nido de piedra en viga principal.

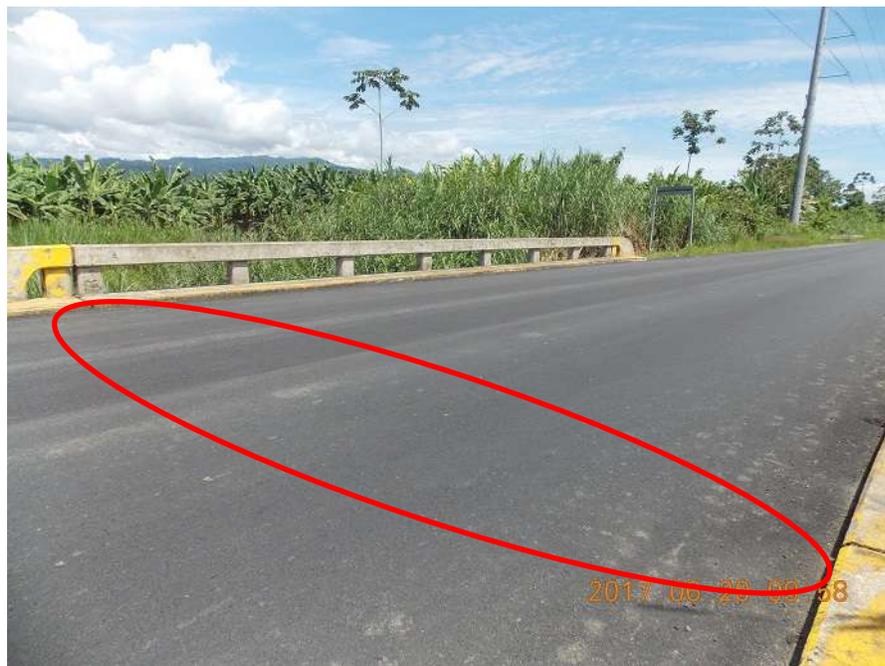
Figura 182: Puente sobre la quebrada Quebra Caña (Daytonia-Finca 96). Juntas de expansión cubiertas con asfalto.

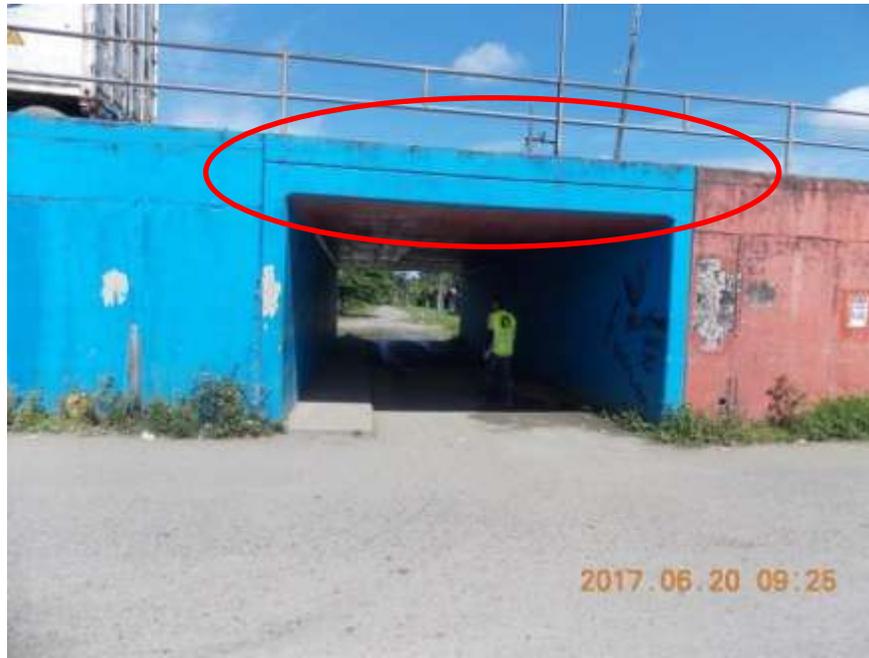
Figura 187: Paso a desnivel sobre Ruta Cantonal. No hay un rótulo que indique la altura máxima del vehículo que puede circular bajo el paso.

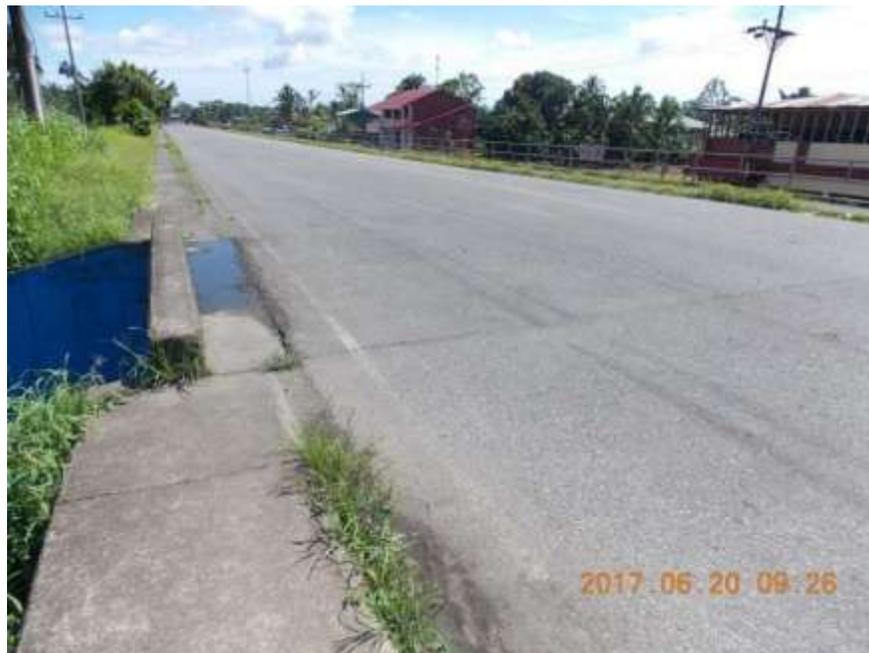
Figura 188: Paso a desnivel sobre Ruta Cantonal. Ausencia de barrera de contención vehicular.

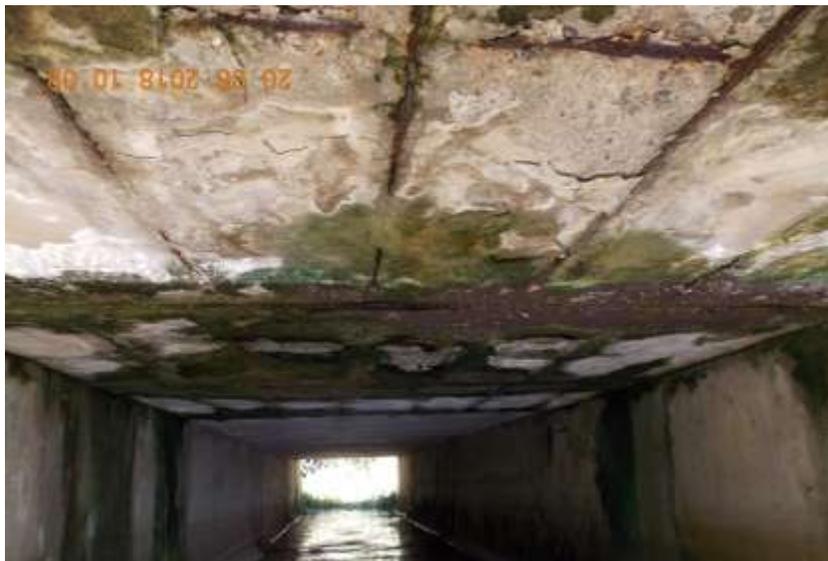
1) Alcantarilla Q. Sin Nombre (Kilómetro: 16+166)	
Elementos evaluados	Inspección Visual
Seguridad Vial	Ausencia de barrera vehicular y guardavías (F191).
Terraplén	Sin daños observados.
Estructura longitudinal	Acero de refuerzo expuesto con corrosión severa y evidencia de recubrimiento inadecuado (F191) y (F192).
Delantal	Socavación leve a la salida del delantal (F194).
Aletones	Acero de refuerzo expuesto con corrosión severa y evidencia de recubrimiento inadecuado (F191).
Protecciones	Sin elementos de protección.
Obstrucción	Presencia de vegetación en cabezal de entrada, provocando obstrucción y reduciendo la capacidad hidráulica de la estructura entre 0% - 20% (F193).

Figura 192: Alcantarilla sobre quebrada Sin Nombre (km 16+166). Acero de refuerzo expuesto con corrosión severa y evidencia de recubrimiento inadecuado en cara inferior de losa superior.

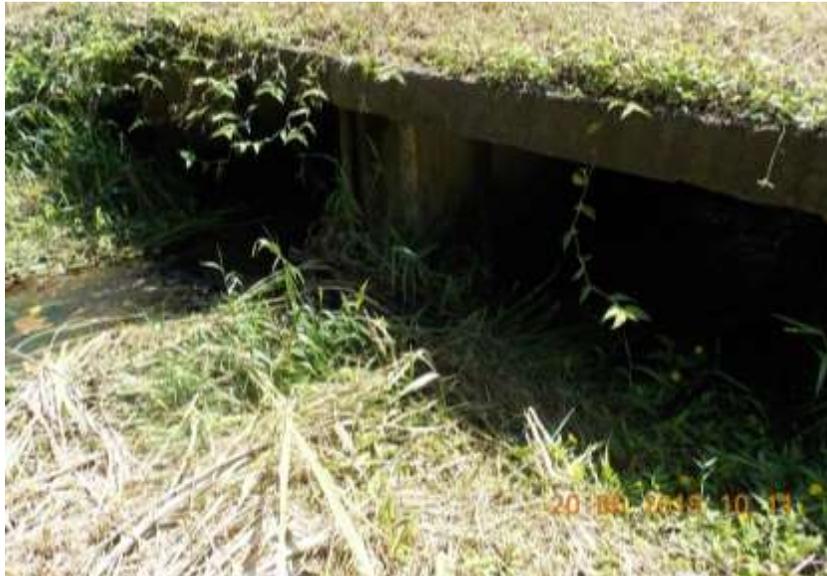
Figura 193: Alcantarilla sobre quebrada Sin Nombre (km 16+166). Presencia de vegetación en cabezal de entrada.

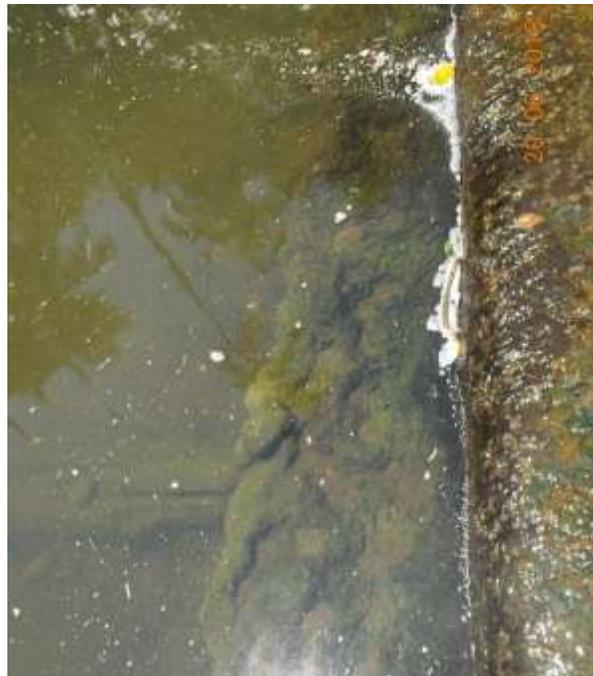
Figura 194: Alcantarilla sobre quebrada Sin Nombre (km 16+166). Socavación leve a la salida del delantal.

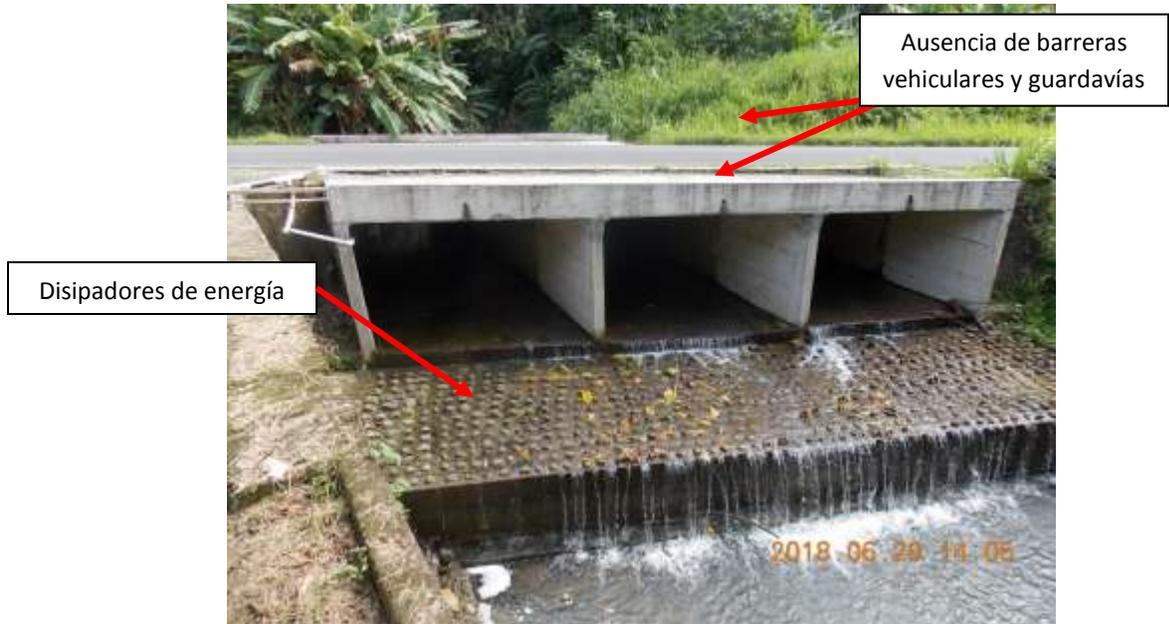
2) Alcantarilla Q. Sin Nombre (Kilómetro: 39+800)	
Elementos evaluados	Inspección Visual
Seguridad Vial	Ausencia de barrera vehicular y guardavías (F195).
Terraplén	Sin daños observados.
Estructura longitudinal	Sin daños observados.
Delantal	Vulnerable a socavación a la salida del delantal (SAEP, 2016).
Aletones	Sin daños observados.
Protecciones	Disipadores de energía en el delantal de salida (F195).
Obstrucción	Sin daños observados.

Figura 195: Alcantarilla sobre quebrada Sin Nombre (km 39+800). Ausencia de barreras vehiculares y guardavías en los accesos.

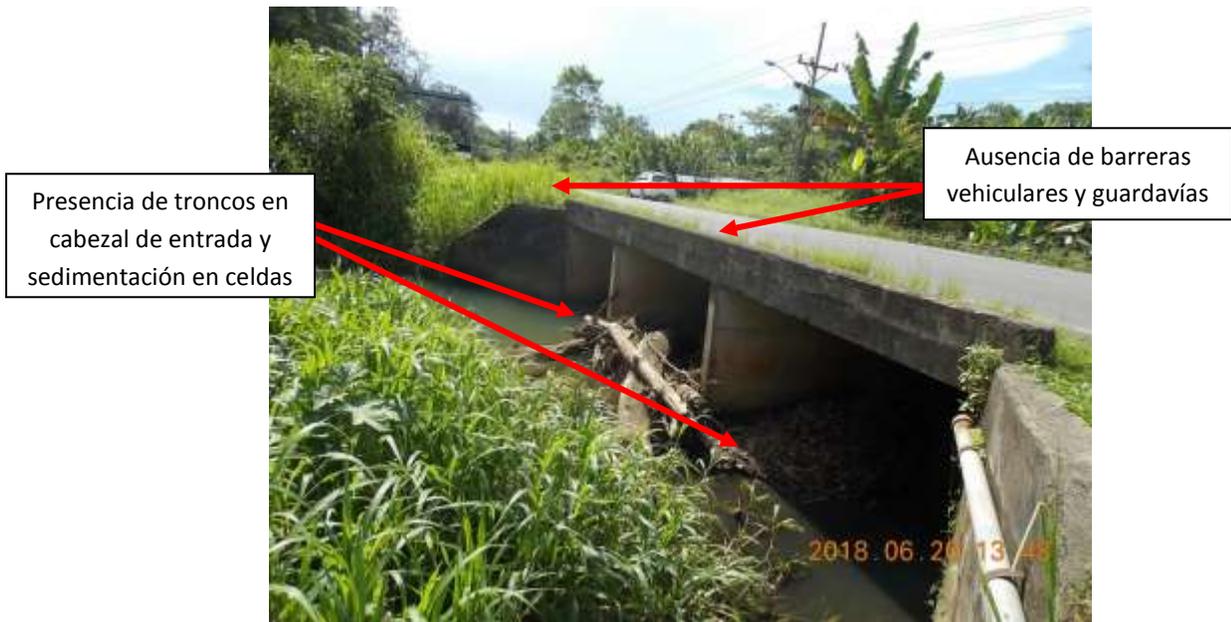
3) Alcantarilla R. Suarez (Kilómetro: 43+260)	
Elementos evaluados	Inspección Visual
Seguridad Vial	Ausencia de barrera vehicular y guardavías (F196).
Terraplén	Sin daños observados.
Estructura longitudinal	Agrietamiento en una dirección en cara inferior de losa superior y en las paredes de las celdas (SAEP, 2016).
Delantal	Sin daños observados.
Aletones	Agrietamiento y descascaramiento (SAEP, 2016).
Protecciones	Sin elementos de protección.
Obstrucción	Sedimentación en celdas y presencia de troncos en el cabezal de entrada, provocando obstrucción y reduciendo la capacidad hidráulica de la estructura entre 20% - 40% (F196).

Figura 196: Puente sobre el río Suarez (43+260). Ausencia de barreras vehiculares y guardavías en los accesos, presencia de troncos en cabezal de entrada y sedimentación en celdas.

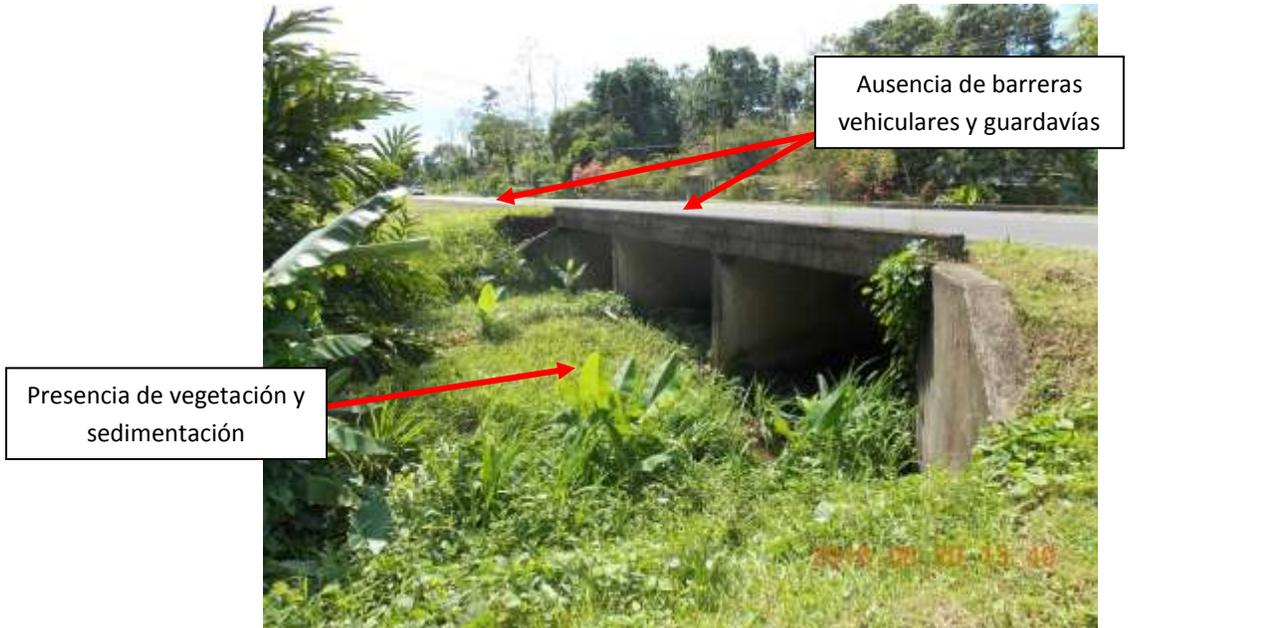
4) Alcantarilla R. Comadre (Kilómetro: 44+530)	
Elementos evaluados	Inspección Visual
Seguridad Vial	Ausencia de barrera vehicular y guardavías (F197).
Terraplén	Sin daños observados.
Estructura longitudinal	Agrietamiento en dos direcciones en cara inferior de losa superior y en las paredes de las celdas (SAEP, 2016).
Delantal	Sin daños observados.
Aletones	Sin daños observados.
Protecciones	Sin elementos de protección.
Obstrucción	Sedimentación en celdas y presencia de vegetación en cabezal de entrada, provocando obstrucción y reduciendo la capacidad hidráulica de la estructura entre 20% - 40% (F197).

Figura 197: Puente sobre el río Comadre (44+530). Ausencia de barreras vehiculares y guardavías en los accesos, presencia de vegetación y sedimentación en celdas y delanteras.

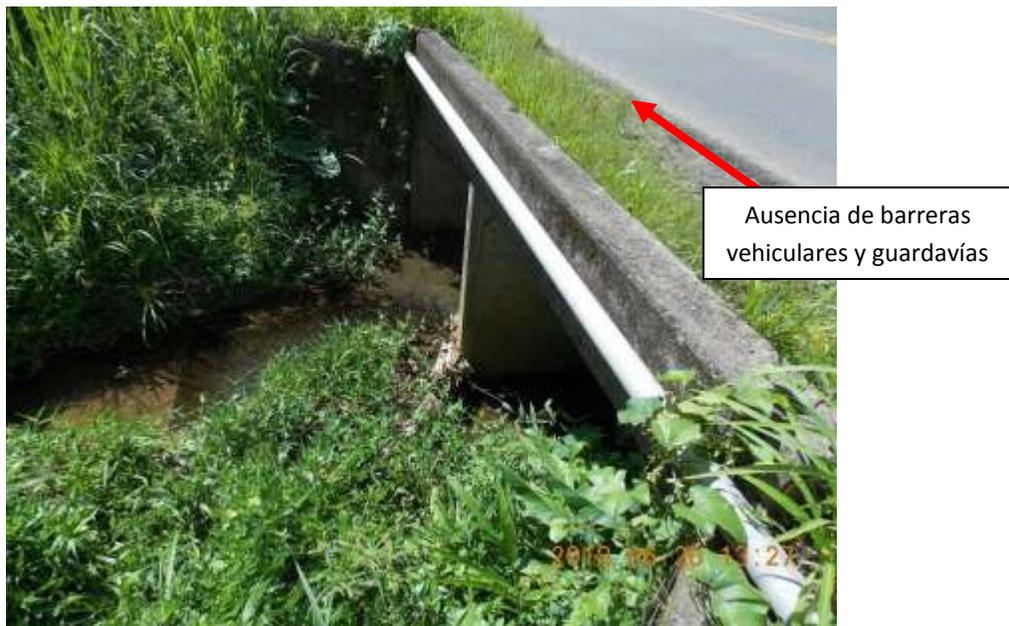
5) Alcantarilla Q. Sin Nombre (Kilómetro: 46+200)	
Elementos evaluados	Inspección Visual
Seguridad Vial	Ausencia de barrera vehicular y guardavías (F198).
Terraplén	Sin daños observados.
Estructura longitudinal	Sin daños observados.
Delantal	Sin daños observados.
Aletones	Sin daños observados.
Protecciones	Sin elementos de protección.
Obstrucción	Sin daños observados.

Figura 198: Alcantarilla sobre quebrada Sin Nombre (km 46+200). Ausencia de barreras vehiculares y guardavías en los accesos.

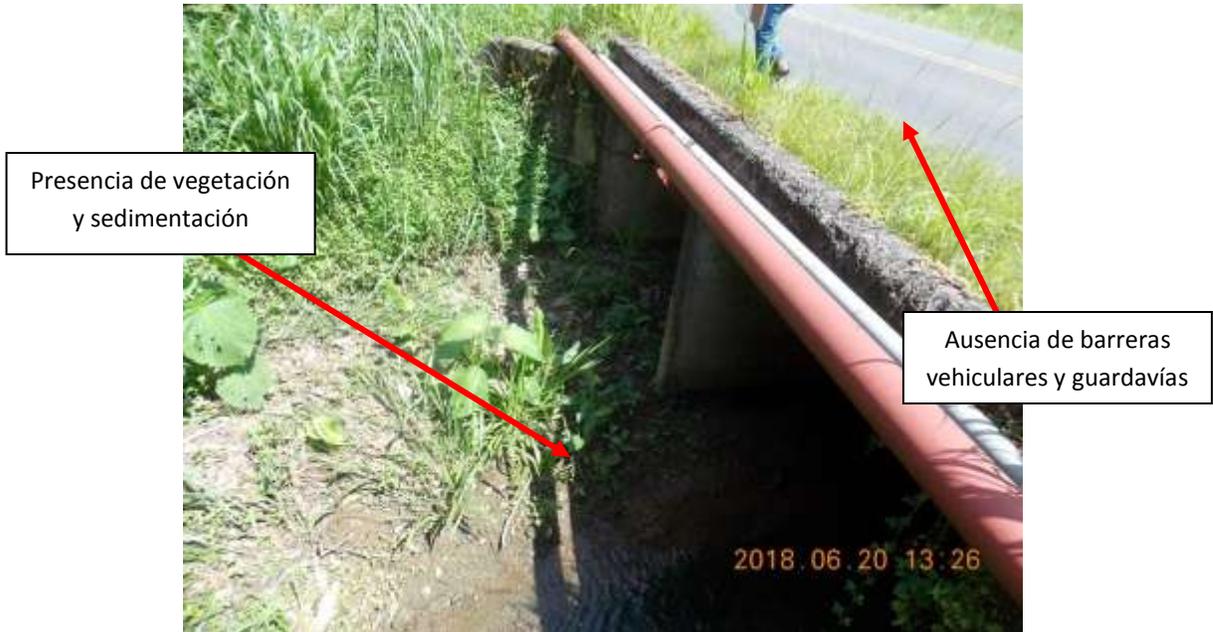
6) Alcantarilla Q. Sin Nombre (Kilómetro: 46+655)	
Elementos evaluados	Inspección Visual
Seguridad Vial	Ausencia de barrera vehicular y guardavías (F199).
Terraplén	Sin daños observados.
Estructura longitudinal	Agrietamiento serio en dos direcciones con desprendimiento de concreto en la cara inferior de la losa superior y evidencia de eflorescencia (SAEP, 2016).
Delantal	Sin daños observados.
Aletones	Sin daños observados.
Protecciones	Sin elementos de protección.
Obstrucción	Sedimentación en celdas y presencia de vegetación en cabezal de entrada, provocando obstrucción y reduciendo la capacidad hidráulica de la estructura entre 20% - 40% (F199).

Figura 199: Alcantarilla sobre quebrada Sin Nombre (km 46+655). Ausencia de barreras vehiculares y guardavías en los accesos.

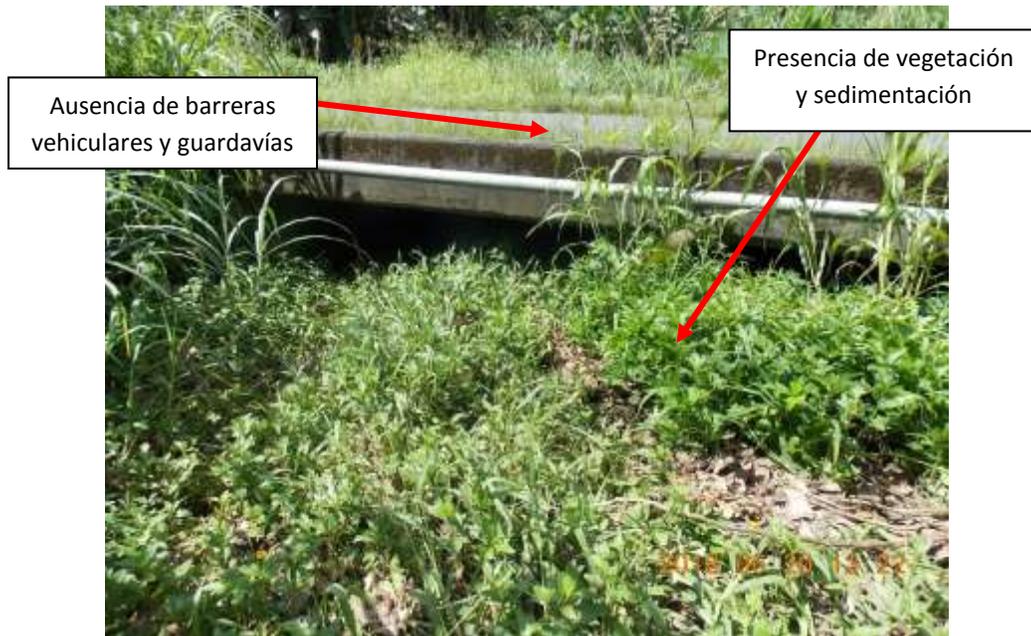
7) Alcantarilla Q. Sin Nombre (Kilómetro: 46+900)	
Elementos evaluados	Inspección Visual
Seguridad Vial	Ausencia de barrera vehicular y guardavías (F200).
Terraplén	Sin daños observados.
Estructura longitudinal	Agrietamiento serio en dos direcciones con desprendimiento de concreto en la cara inferior de la losa superior (SAEP, 2016).
Delantal	Sin daños observados.
Aletones	Sin daños observados.
Protecciones	Sin elementos de protección.
Obstrucción	Sedimentación en celdas y presencia de vegetación, provocando obstrucción y reduciendo la capacidad hidráulica de la estructura entre 80% - 100% (F200).

Figura 200: Alcantarilla sobre quebrada Sin Nombre (km 46+900). Ausencia de barreras vehiculares y guardavías en los accesos.
