Proyecto: LM-PIE-UP-P03-2018

INFORME EJECUTIVO DE LA EVALUACIÓN DE LA CONDICIÓN DE LOS PUENTES Y ALCANTARILLAS UBICADOS SOBRE RUTA NACIONAL No. 36

Preparado por:
Unidad de Puentes
LanammeUCR

San José, Costa Rica
 Setiembre, 2018

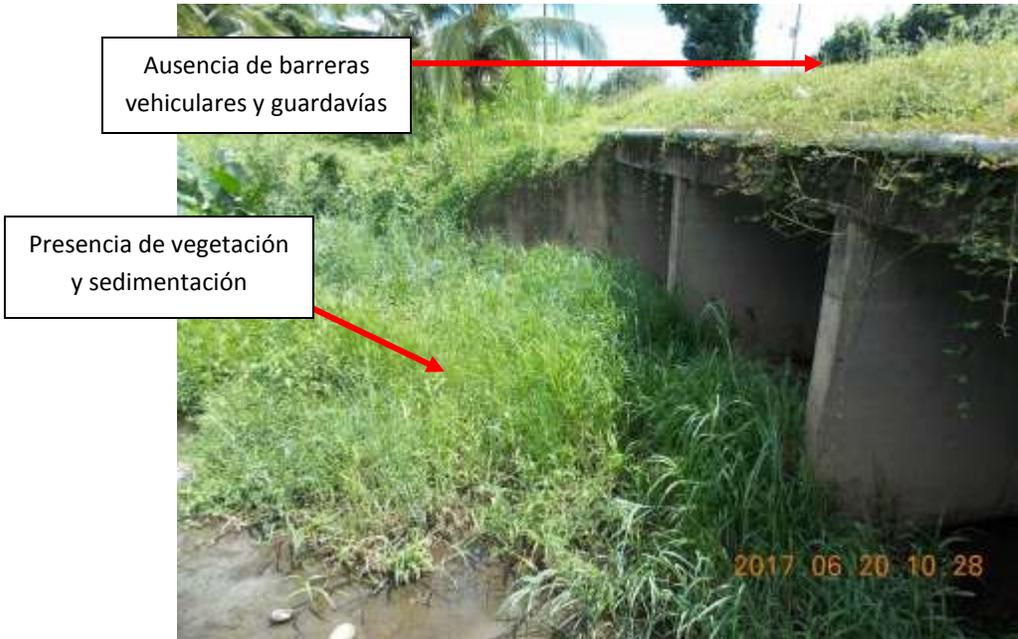
9) Alcantarilla Q. Sin Nombre (Kilómetro: 83+500)	
Elementos evaluados	Inspección Visual
Seguridad Vial	Ausencia de barrera vehicular y guardavías (F201).
Terraplén	Sin daños observados.
Estructura longitudinal	Sin daños observados.
Delantal	Sin daños observados.
Aletones	Sin daños observados.
Protecciones	Sin elementos de protección
Obstrucción	Sedimentación en celdas y presencia de vegetación en cabezal de entrada, provocando obstrucción y reduciendo la capacidad hidráulica de la estructura entre 0% - 20% (F201).

Figura 201: Puente sobre quebrada Sin Nombre (83+500). Ausencia de barreras vehiculares y guardavías en los accesos, presencia de vegetación.

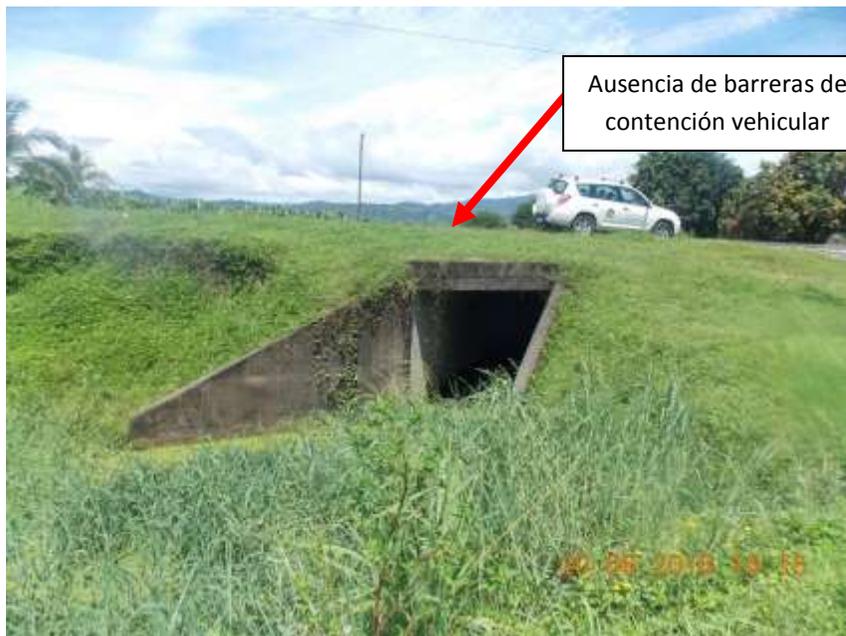
10) Alcantarilla Q. Finca Celia (Kilómetro: 85+820)	
Elementos evaluados	Inspección Visual
Seguridad Vial	Ausencia de barreras de contención vehicular (F202).
Terraplén	Sin daños observados.
Estructura longitudinal	Sin daños observados.
Delantal	Sin daños observados.
Aletones	Sin daños observados
Protecciones	Sin elementos de protección.
Obstrucción	Sin daños observados.

Figura 202: Puente sobre quebrada Finca Celia (85+820). Ausencia de barreras de contención vehicular y presencia de vegetación.
