Programa de Infraestructura del Transporte (PITRA)

LM-PI-UP-PN08-2014

FISCALIZACIÓN DEL PUENTE SOBRE EL RÍO GRANDE DE OROSI RUTA NACIONAL No. 224

Preparado por:
Unidad de Puentes

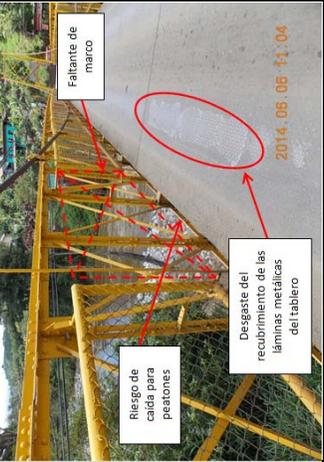
Elementos	Observaciones	Riesgo o vulnerabilidad	Recomendaciones
2.1. Barrera vehicular	<p>El puente no contaba con una barrera vehicular que cumpla con los requerimientos de AASHTO. Se observó unos marcos metálicos rellenos con malla tipo ciclón conectados a la viga rigidizadora del puente.</p> <p>Se observó el faltante de 2 de los marcos por lo que, en esos tramos, la viga rigidizadora sería el elemento encargado de detener la caída de un vehículo (ver figura 1). Sin embargo, se observa en este caso no hay protección para los peatones.</p>	<p>La ausencia de una barrera vehicular adecuadamente diseñada aumenta el riesgo de accidentes vehiculares y peatonales.</p>	<p>Colocar una barrera vehicular que cumpla con los requisitos de AASHTO LRFD.</p> <p>Si la Administración considera que no es necesario construir un puente peatonal paralelo al puente existente, según la recomendación de 2.3 Aceras, se recomienda cumplir también los requisitos de AASTHO para barreras peatonales.</p>

Figura 1: Faltante de marcos que hacen la función de barrera vehicular.

2. SEGURIDAD VIAL													
2.1. BARRERA VEHICULAR	3		El puente no contaba con una barrera vehicular que cumpla con los requerimientos de AASHTO. Para evitar la caída de peatones y vehículos existen unos muros metálicos rellenos con mala tipo ciclon conectados a la viga rigideadora del puente. Se observó el faltante de 2 de los marcos por lo que, en esos tramos, la viga rigideadora será el elemento encargado de tener la caída de un vehículo (ver figura 1). Sin embargo, se observa en este caso que existe el riesgo de caída para los peatones.

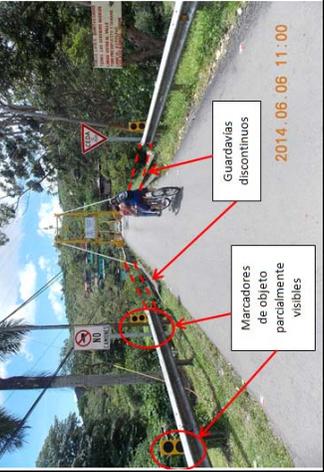
Elementos	Observaciones	Riesgo o vulnerabilidad	Recomendaciones
2.2. Guardavías	<p>Los guardavías del acceso suroeste presentaban una discontinuidad en la zona de anclaje de los cables del puente (ver figura 2).</p> <p>Los guardavías presentaban terminaciones tipo “cola de pescado” (ver figura 3).</p>	<p>Desde el punto de vista de seguridad vial no es recomendable que los guardavías presenten discontinuidades ya que aumenta la probabilidad de caída al cauce del río.</p> <p>Las terminaciones tipo “cola de pescado” aumentan el riesgo de lesiones graves a los ocupantes del vehículo debido a que existe la posibilidad de que el vehículo quede anclado después de un accidente.</p>	<p>Colocar guardavías adecuados en los accesos para las condiciones de la ruta, debidamente anclado en un extremo a la barrera vehicular del puente y, en el extremo opuesto, al terreno siguiendo las recomendaciones del fabricante. Se debe brindar continuidad a los guardavías en los accesos al puente.</p> <p>Procurar la asesoría de un experto en seguridad vial.</p>

Figura 2: Guardavías discontinuos y señalización deficiente del acceso suroeste

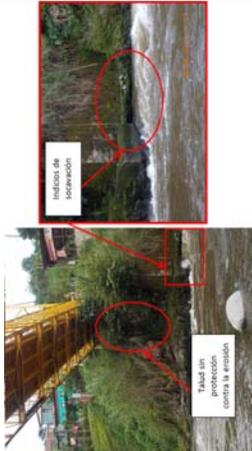
Elementos	Observaciones	Riesgo o vulnerabilidad	Recomendaciones
5.3. Taludes frente a los bastiones	<p>El talud frente al bastión 2 no contaba con protección contra la erosión (ver figura 7).</p> <p>También se observaron indicios de socavación de las cimentaciones del muro de retención del acceso 2.</p>	<p>Los taludes sin protección contra la erosión presentan vulnerabilidad a la falla. Se recomienda a la Administración evaluar el riesgo asociado a que los taludes no cuenten con un sistema de protección.</p> <p>La socavación en cimentaciones de puentes aumenta la probabilidad de colapso de la estructura.</p>	<p>Proteger el talud frente al bastión 2 contra la erosión. Procurar la asesoría de un profesional experto en geotecnia.</p> <p>Realizar una inspección detallada para confirmar o descartar la aparente socavación observada. De confirmarse se recomienda procurar la asesoría de un profesional experto en hidráulica e hidrología.</p>

Figura 7: Deficiencias en obras de retención del acceso 2.

<p>Talud sin protección contra la erosión</p> <p>Indicador de inspección</p>

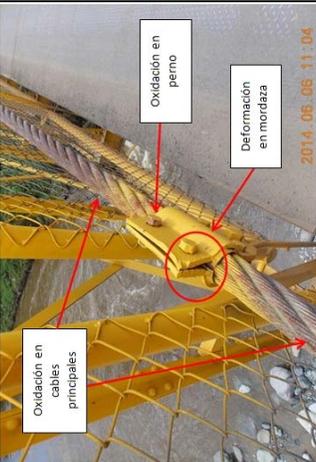
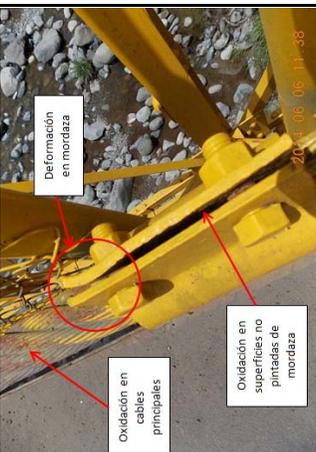
Elementos	Observaciones	Riesgo o vulnerabilidad	Recomendaciones
4.2. Cables	<p>Se observó oxidación externa en los cables principales los cuales no están protegidos con un sistema de protección contra la corrosión (ver figura 8).</p> <p>Se observó deformaciones en mordazas aparentemente por impacto de vehículos (ver figura 9). En otros casos se observó deformación por aparente instalación incorrecta (ver figura 5).</p> <p>Las mordazas presentaban oxidación en las superficies donde no estaban pintadas y en los pernos de conexión (ver figuras 8 y 9).</p>	<p>Los puentes colgantes son estructuras que no presentan redundancia ante la falla de los cables principales. La falla de uno de los cables principales podría llevar al colapso total del puente.</p> <p>En general las estructuras metálicas son vulnerables a la oxidación y corrosión de sus elementos, lo que implica una reducción en la capacidad estructural y vida útil si no son protegidas adecuadamente con sistemas de protección contra la corrosión.</p> <p>Se recomienda a la Administración determinar el riesgo asociado a que los cables no estén protegidos contra la corrosión.</p>	<p>Realizar una inspección detallada de la totalidad de los elementos del puente. Procurar la asesoría de un profesional experto en análisis y diseño de puentes colgantes que determine si el estado actual de los elementos metálicos es aceptable o se requiere un reemplazo o rehabilitación. El análisis debería basarse en las normas vigentes de diseño (<i>AASHTO LRFD 2012</i>).</p> <p>Proteger la totalidad de la estructura metálica con un sistema de pintura adecuado para las condiciones ambientales a las que está expuesta.</p> <p>Procurar la asesoría de un profesional experto en sistemas de protección para superficies metálicas de puentes.</p>

Figura 8: Deficiencias en cables principales y mordazas, costado noroeste.

<p>Oxidación en cables principales</p> <p>Oxidación en perno</p> <p>Deformación en mordaza</p>

<p>Oxidación en cables principales</p> <p>Oxidación en superficies no pintadas de mordaza</p> <p>Deformación en mordaza</p>		
NOTA	Deficiencias en obras de retención		DIA	MES	AÑO	NOTA	Oxidación en cables principales y deformación en mordazas	
	6	6	2014	6	6	2014	Oxidación en cables principales y deformación en mordazas

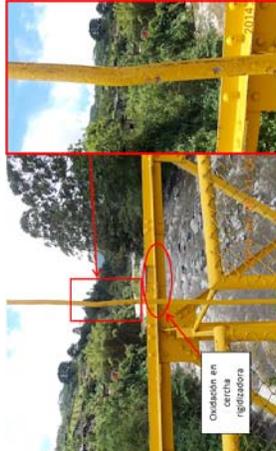
<p>Deficiencia en péndola y oxidación en cercha rigidizadora</p>

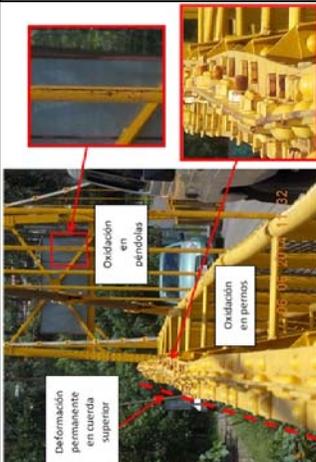
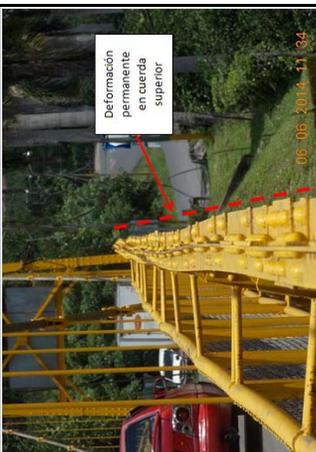
<p>Deformación permanente en cuerda superior</p> <p>Oxidación en péndolas</p> <p>Oxidación en cerchas</p>

<p>Deformación permanente en cuerda superior</p>		
NOTA	Deficiencia en péndola y oxidación en cercha rigidizadora		DIA	MES	AÑO	NOTA	Deformación en cuerda superior de la cercha rigidizadora	
	6	6	2014	6	6	2014	Deformación en cuerda superior de la cercha rigidizadora

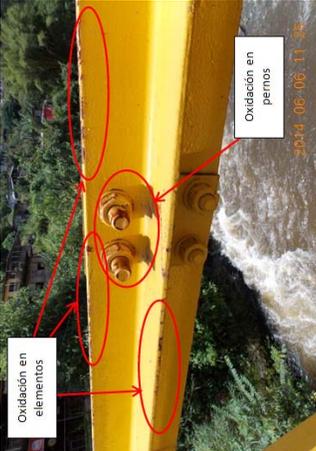
<p>Oxidación en elementos</p>

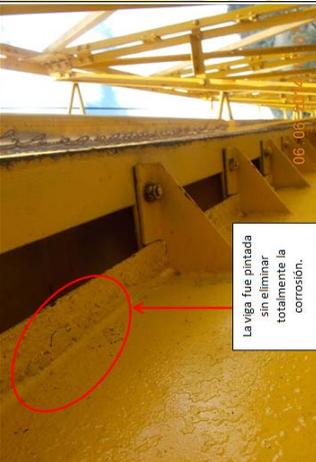
4.5. Vigas de piso	<p>Las vigas de piso presentaban manchas de humedad, oxidación localizada y corrosión que no fue removida antes de aplicar la pintura existente (ver figura 14).</p>	<p>Aplican los comentarios de la sección 4.2 Cables con respecto la protección contra la corrosión.</p>	<p>Realizar una inspección detallada según la recomendación de 4.2 Cables.</p> <p>Pintar las vigas de piso según la recomendación de 4.2 Cables</p>

Figura 14: Corrosión bajo la pintura en viga de piso noroeste.

<p>La viga fue pintada sin eliminar totalmente la corrosión.</p>

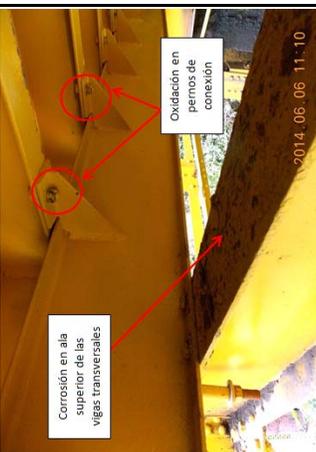
Elementos	Observaciones	Riesgo o vulnerabilidad	Recomendaciones
4.6. Vigas transversales	<p>Se observó presencia de corrosión en las alas superiores de las vigas transversales que están expuestas a la filtración de agua a través de las juntas del tablero (ver figuras 15 y 17).</p> <p>Se observó deformación permanente en el ala superior en la conexión con la péndola (ver figura 16). En este caso el espesor del ala es insuficiente para transmitir los esfuerzos en el rango elástico desde la viga a la péndola.</p>	Aplican los comentarios de la sección 4.2 <i>Cables</i> con respecto a la protección contra la corrosión.	<p>Realizar una inspección detallada según la recomendación de 4.2 <i>Cables</i>.</p> <p>Pintar las vigas transversales rigidizadoras según la recomendación de 4.2 <i>Cables</i></p>

<p>Corrosión en ala superior de las vigas transversales</p>

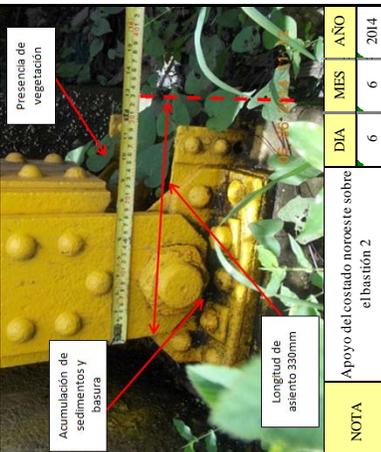
<p>Acumulación de sedimentos y basura</p>

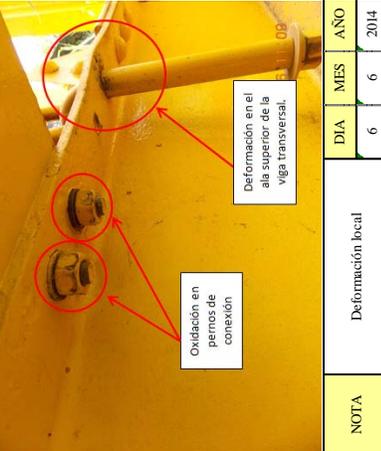
<p>Oxidación en pernos de conexión</p>

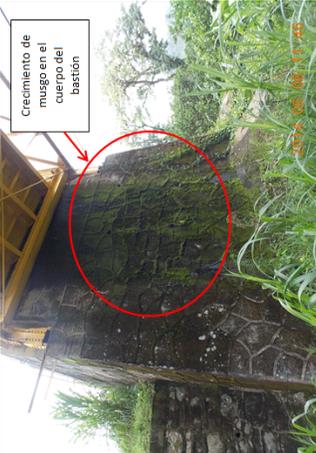
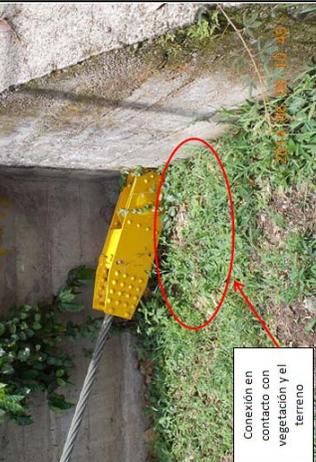
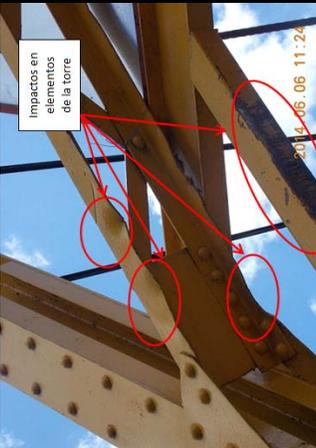
5.2. Bastiones y aletones	Se observó musgo en el cuerpo de los bastiones debido a la filtración de agua a través de las juntas (ver figura 19).	La presencia de musgo y humedad en el bastión aumenta la vulnerabilidad ante el deterioro.	<p>Eliminar el musgo existente para realizar una inspección del estado del bastión. Procurar la asesoría de un profesional experto en análisis y diseño de puentes que determine si el estado del bastión es aceptable o si se requiere de reparaciones o una rehabilitación.</p> <p>Establecer un programa de mantenimiento para evitar la acumulación de musgo en el puente.</p>

NOTA	DIA	MES	AÑO	NOTA	DIA	MES	AÑO	NOTA	DIA	MES	AÑO
Crecimiento de musgo en el cuerpo del bastión	6	6	2014	Conexión del costado suroeste	6	6	2014	Deformaciones por impacto en elementos	6	6	2014

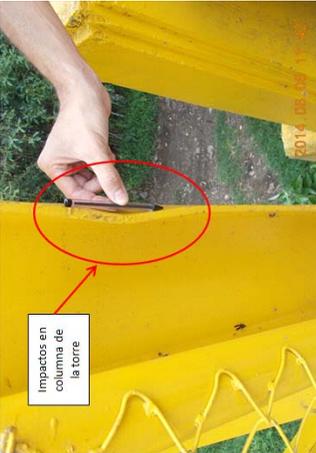
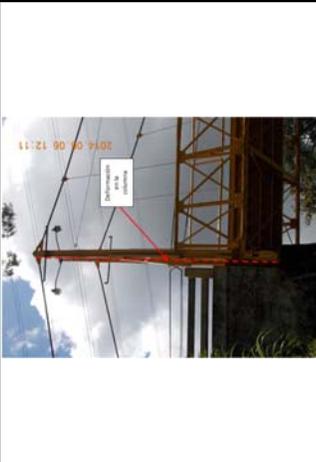
5.6. Torres	<p>Se observó deformaciones por impactos en elementos de la torre (ver figuras 21 y 22).</p> <p>Se observó una aparente deformación en la columna sureste de la torre 1 (ver figura 23). Este daño fue reportado anteriormente en el informe PN10-01 presentado por la Unidad de Puentes del PITRA-LanammeUCR.</p>	Las deformaciones permanentes reducen la capacidad de los elementos estructurales.	Realizar una inspección detallada según la recomendación de 4.2 Cables.

No.	UBICACION	Torre 1	No.	UBICACION	Torre 1	No.	UBICACION				
22			23								
Impactos en columna de la torre		Deformación por impacto en columna sureste		Deformación en columna sureste		Deformación en columna sureste

NOTA	DIA	MES	AÑO	NOTA	DIA	MES	AÑO	NOTA	DIA	MES	AÑO
Deformación por impacto en columna sureste	6	6	2014	Deformación en columna sureste	6	6	2014
