Reporte de Investigación LM-PI-PV-IN-20D-05

LIMONAL – TEMPISQUE

Informe de Avance

PATOLOGÍA DEL PROYECTO

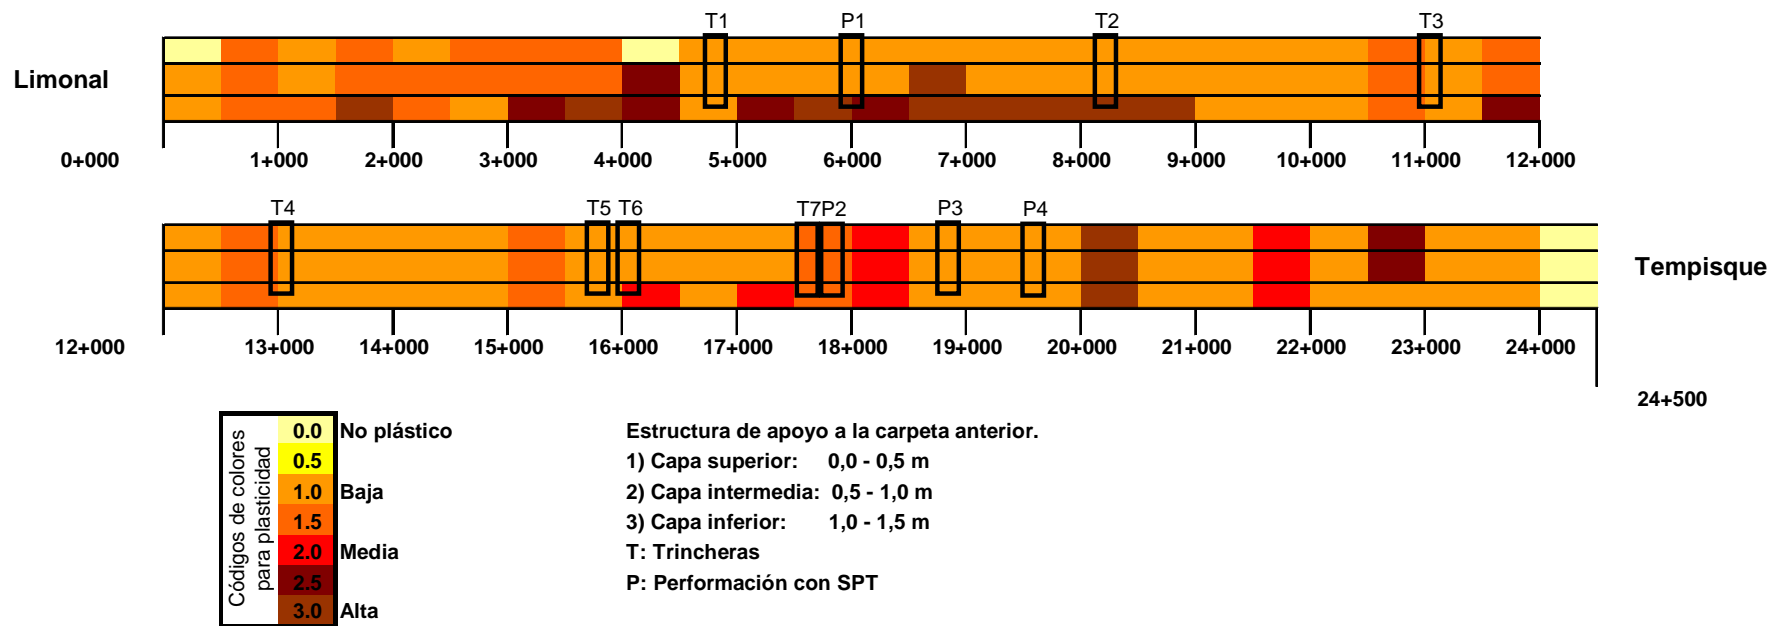
Figura N°4: Variación de la plasticidad (antes de la rehabilitación) a diferentes profundidades.

Además, en las Figuras N°4 y N°5, se presentan los resultados de plasticidad y humedad asociados con los ensayos de SPT, antes de la rehabilitación.

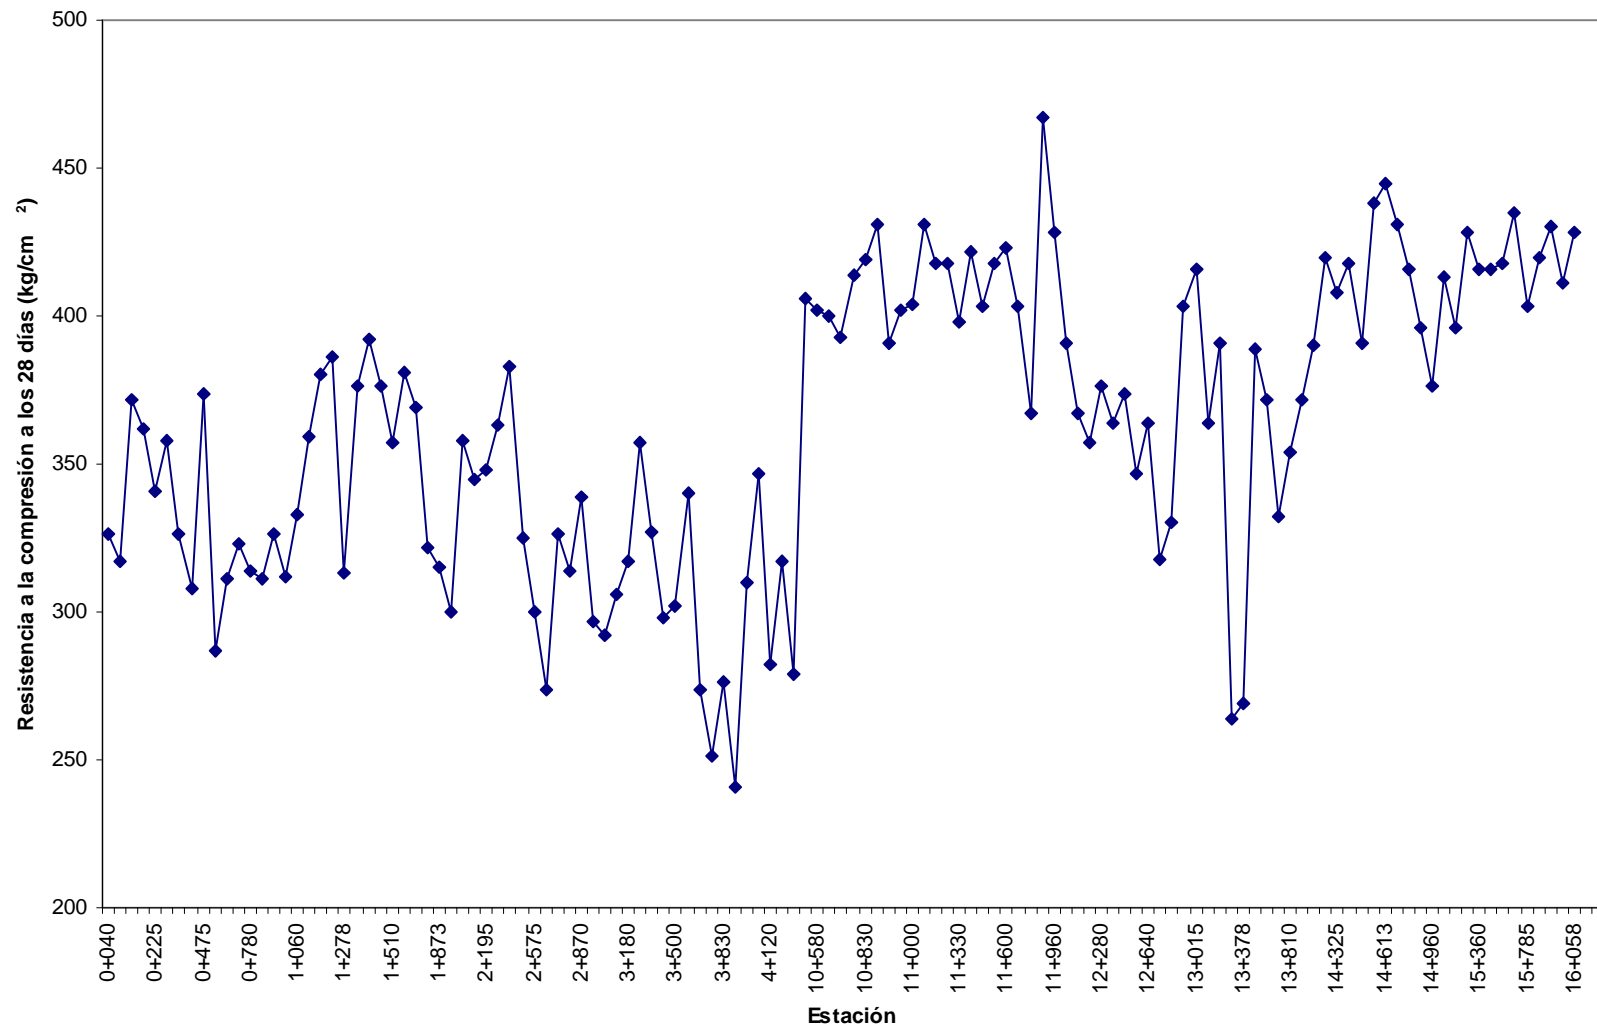
Figura N°6: Variación longitudinal de la resistencia a la compresión axial simple, durante la ejecución del proyecto.

En la Figura N°6 se muestra un gráfico con los resultados de los ensayos de resistencia a la compresión simple a los 28 días, que se realizaron durante la ejecución del proyecto.

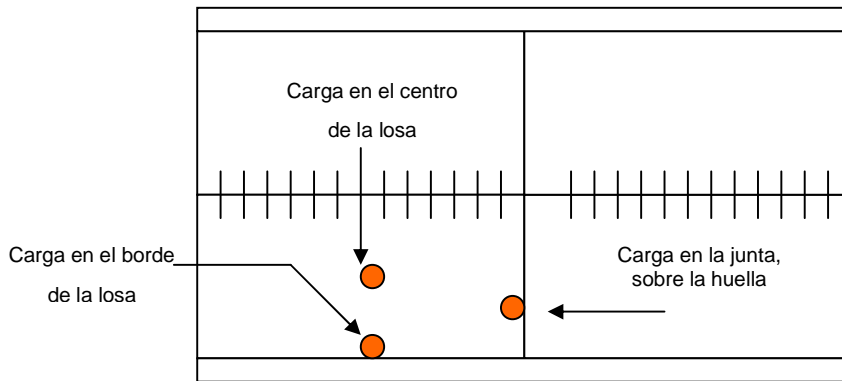
Figura N°7: Esquema de evaluación de las losas con FWD.

Los ensayos se hicieron en 15 losas antes del punto de la excavación, y 15 losas después. Cada losa se ensayó en tres puntos, tal como se muestra en la Figura N°7.

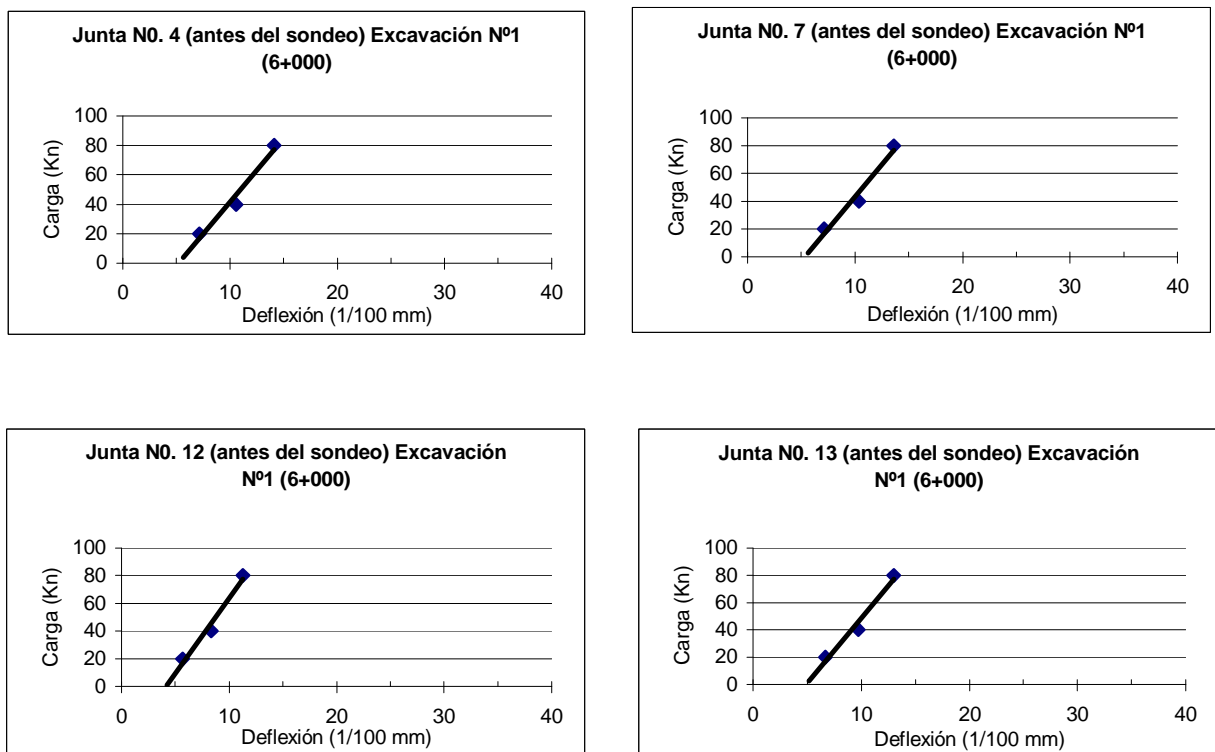
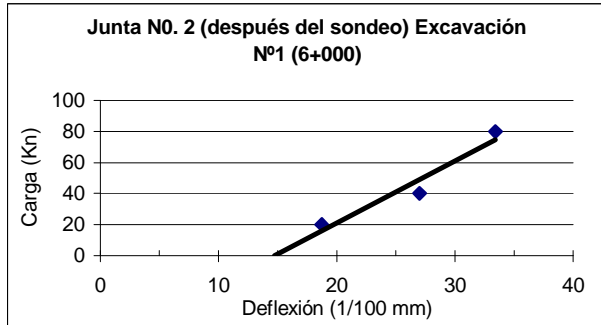
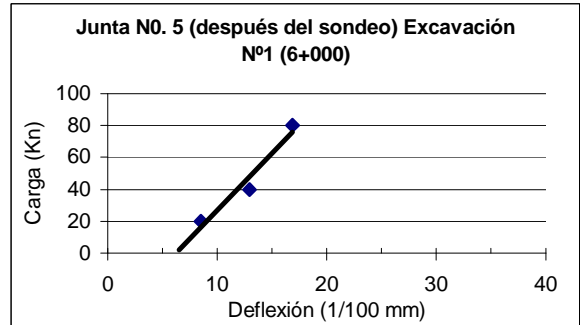
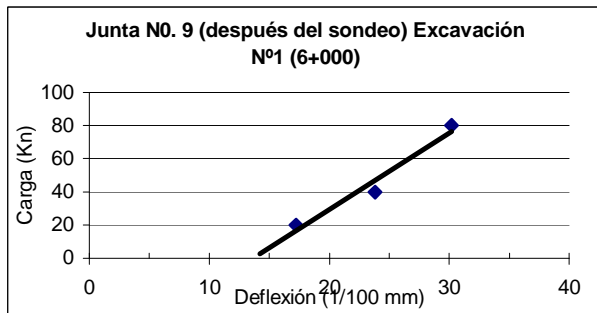
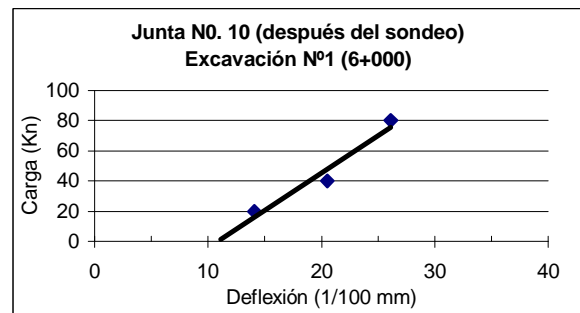
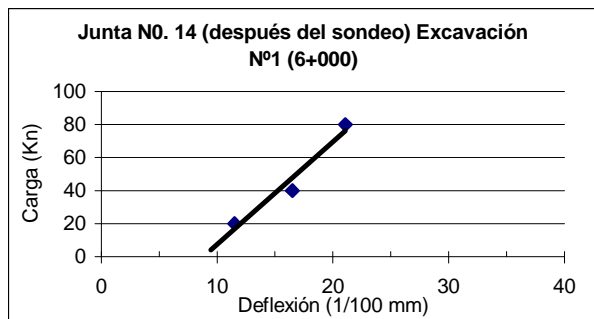
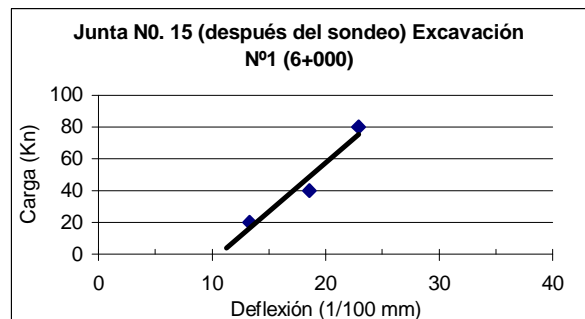
Figura N°8: Pérdida de capacidad de soporte, excavación N°1: 6+000

Para cada uno de los puntos en estudio (estacionamientos donde se hicieron excavaciones en el pavimento), se valoró la existencia de cavidades bajo las juntas transversales. La evaluación se hace trazando gráficas de carga contra deflexión, y considerando que una recta de mejor ajuste que interseca el eje de abscisas, a una distancia grande del origen (mayor a 5.1 mm^{-2}), es evidencia de cavidades inferiores y pérdida en capacidad de soporte.

Para cada estacionamiento en estudio (6+000, 17+800 y 18+900), se seleccionaron los puntos de análisis. Ver Figuras N°8, N°9 y N°10.

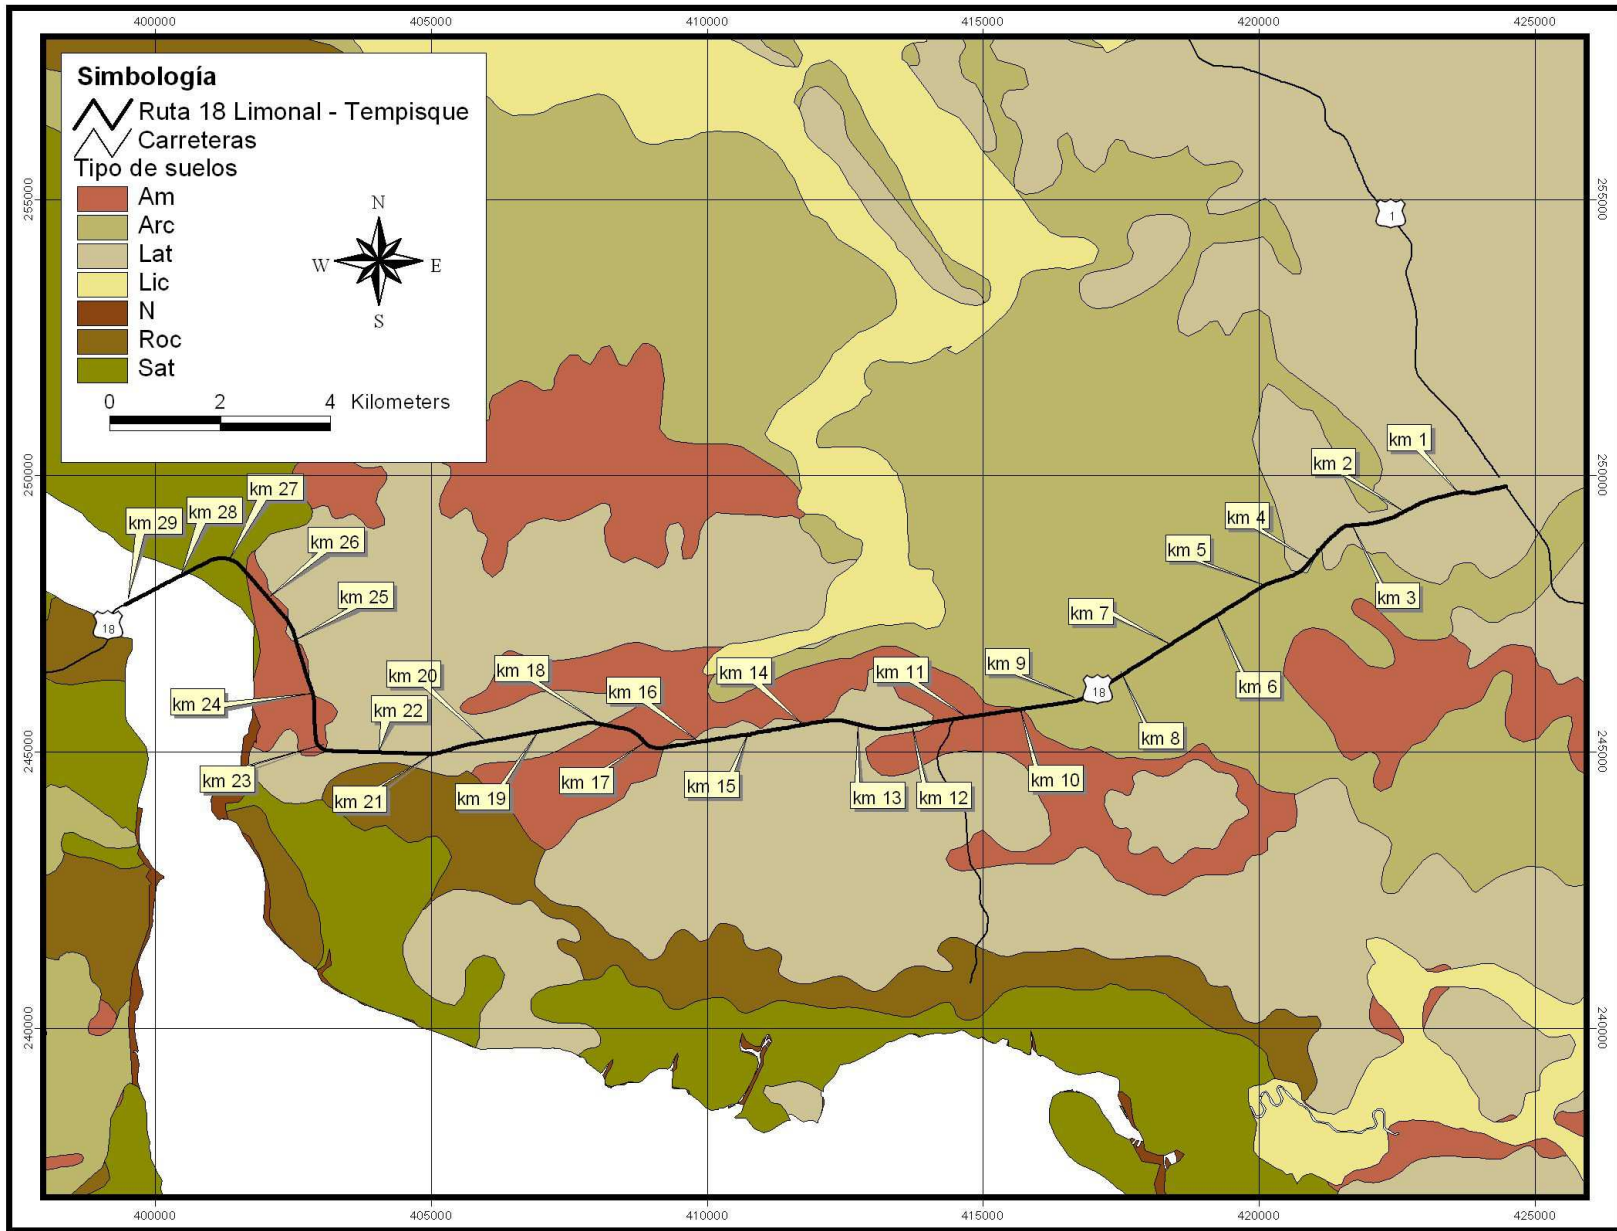
Figura N°12: Tipos de suelo en ruta analizada

En la Figura N°12 se muestra la ubicación del proyecto en el mapa de zonificación geotécnica de Costa Rica ¹. Como se puede apreciar, el proyecto prácticamente se ubica en tres tipos de suelo:

Arc¹: En el ámbito ingenieril se les conoce como “zonzocuitles” o “barro de olla”. Superficialmente presentan un estrato de arcilla color negro de muy alto potencial de expansión, de al menos 60 cm de espesor usualmente subyacente por un estrato de arcilla gris, también con gran capacidad de expandirse. En ambos tipos de arcilla, el contenido de montmorillonita es lo suficientemente elevado como para darle al suelo una consistencia pegajosa cuando está húmedo (alta adherencia), y para agrietarlo cuando se seca durante el verano. Este tipo de suelo sólo puede presentarse en zonas con un clima de estacionalidad bien definida, ya que los ciclos de humedecimiento – secado – agrietamiento son básicos para su desarrollo, por lo que se encuentran en la Vertiente Pacífica y en

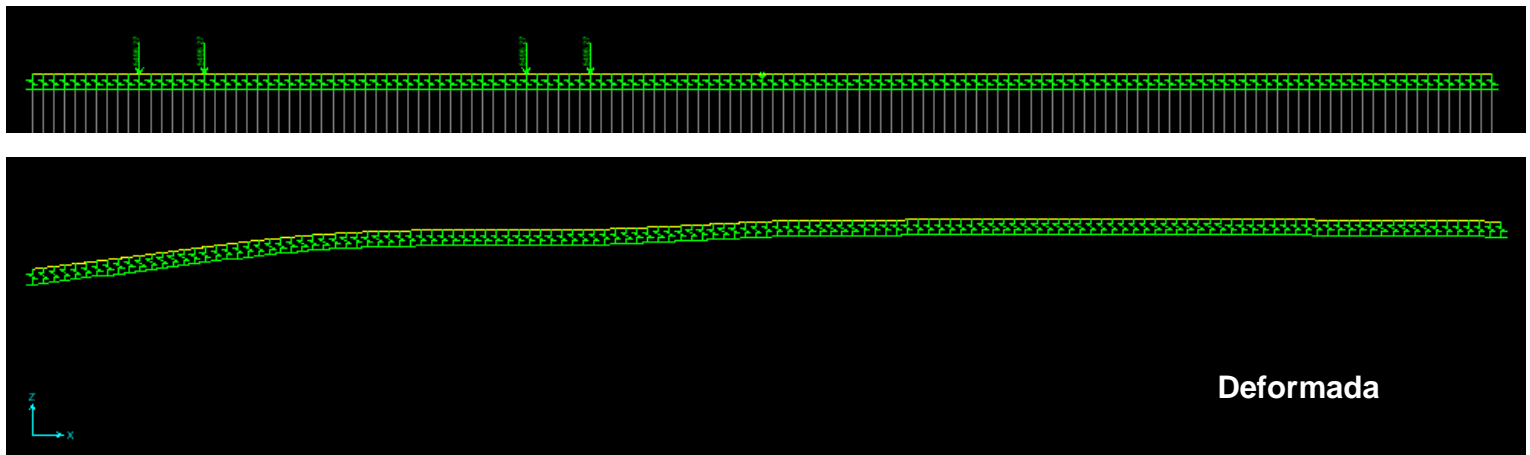
Figura N°13: Modelación de la losa

Como se demostró en capítulos anteriores, no se pudo comprobar si la base estabilizada presenta la resistencia adecuada en cada tramo, es más, debajo de los espaldones el material no se encuentra estabilizado.

En la Figura N°13 se muestra un modelo donde se presenta el efecto de esta pérdida o falta de resistencia en los bordes de la losa. En el modelo, la superficie de apoyo se representa mediante resortes con un valor de módulo elástico igual al módulo de reacción de la capa de apoyo de la losa. Igualmente, se aprecia la carga aplicada, que corresponde a camión tandem de 22 Ton.
