Programa de Infraestructura del Transporte (PITRA)

Proyecto: LM-PI-GM-11-2011

INSPECCIÓN DEL PUENTE LAS JUNTAS SOBRE LA QUEBRADA LAS JUNTAS DE LOS CUARROS, DISTRITO LA CEIBA, CANTÓN DE OROTINA

INFORME FINAL

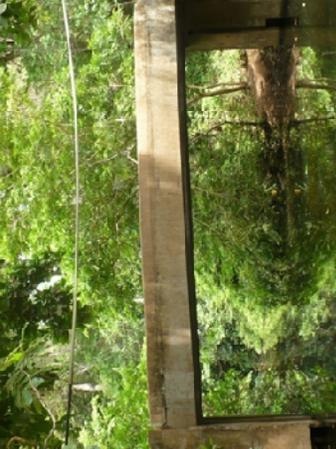
Notas:	Notas:	Notas:	Notas:
Foto No.4	Vista lateral	Foto No.5	Vista inferior
Fecha:14-04-2010	Fecha:14-04-2010	Fecha:14-04-2010	Fecha:14-04-2010

ITEM	COMENTARIOS						
1	La superficie de ruedo tiene irregularidades producto de la preparación de concreto para colar algunos elementos y no fue bien limpiada apropiadamente. (Foto No. 4)						
6	Las vigas canaleta principales muestran descascaramiento del recubrimiento de concreto y exposición parcial del torón pretensado						
12 Y 13.	Los bastiones son tipo marco prefabricados y tienen socavación en sus bases y en la base de los aletones. (Foto No.2, Foto No.5, Foto No.6)						
	OBSERVACIONES:						
	Esté puente en su parte estructural se encuentra en malas condiciones, tiene socavación en sus bastiones y aletones, le faltan las barandas, limpieza, pintura y señalización.
