RESULTADO DE LA INSPECCIÓN DE PUENTES Y ALCANTARILLAS EN EL DISTRITO DE PAQUERA

A solicitud de miembros de la comunidad y por medio del Sr. Oscar Rojas Villalobos quién es Representante Nacional del Sector Discapacitado se procedió a realizar la inspección de varias estructuras de paso de aguas (alcantarillas y puentes) todas ubicadas a lo largo de la Ruta Nacional N°160. Este proceso de inspección se realizó entre el 28 y 29 de Setiembre de 2011 en las ubicaciones señaladas en la siguiente figura:

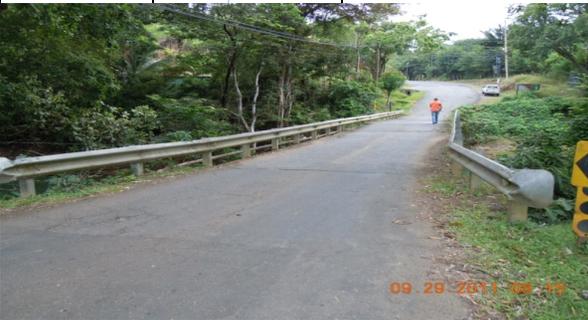
Foto No.1	Fecha 29/09/2011	Vista general	Foto No.2	Fecha 29/09/2011	Linea centro	Foto No.3	Fecha 29/09/2011	Vista lateral

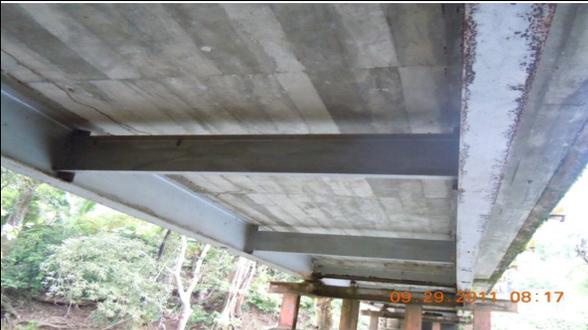
Notas:			Notas:			Notas:		
Foto No.4	Fecha 29/09/2011	Vista inferior	Foto No.5	Fecha 29/09/2011	Acceso sur	Foto No.6	Fecha 29/09/2011	Acceso norte
