Proyecto: LM -PI-AT-072-2012

ANÁLISIS DE ELEMENTOS DE SEGURIDAD VIAL EN PROYECTOS DE CONSERVACIÓN DE LA RED VIAL NACIONAL PAVIMENTADA

LICITACIÓN PÚBLICA N°2009LN-000003-CV

INFORME FINAL

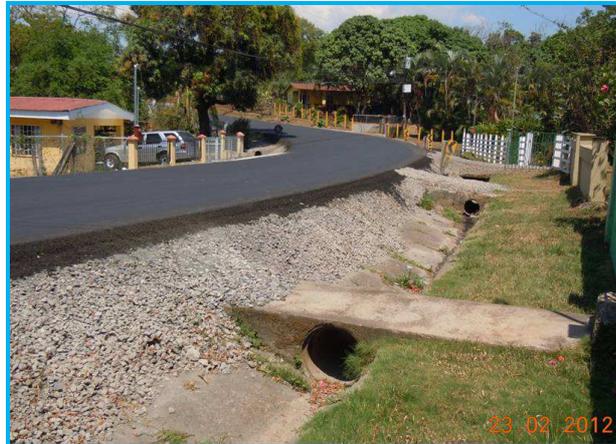
Fotografía A5: Ruta 757, Proyecto Especial Coyolar-Orotina
Visitas: 22-23 de Febrero 2012
Fuente: Unidad de Auditoría Técnica, LanammeUCR.

Específicamente en el tramo Coyolar – Orotina, de la Ruta Nacional 757, se evidenciaron cunetas profundas producto de la elevación de la rasante, que ponen en riesgo a los peatones y conductores, ya que favorecen el vuelco de vehículos. Por otra parte, en las visitas realizadas a las zonas mencionadas, se observaron dispositivos de seguridad y control temporal de tránsito, en algunos de los frentes de obra, que incumplen los requerimientos contractuales.
