**INFORME DE ASESORÍA
LM-AT-181-10**

**EVALUACIÓN DE SEGURIDAD VIAL
RUTA NACIONAL N°27,
PROYECTO DE CONCESIÓN SAN JOSÉ – CALDERA:
FACILIDADES PEATONALES, CONDICIONES
LATERALES DE LA VÍA Y ASPECTOS DE LA GEOMETRÍA
DE LA CARRETERA**

Diciembre 2010

EVALUACIÓN DE SEGURIDAD VIAL RUTA NACIONAL N°27 SAN JOSÉ - CALDERA
Licitación Pública Internacional: N° 1-98

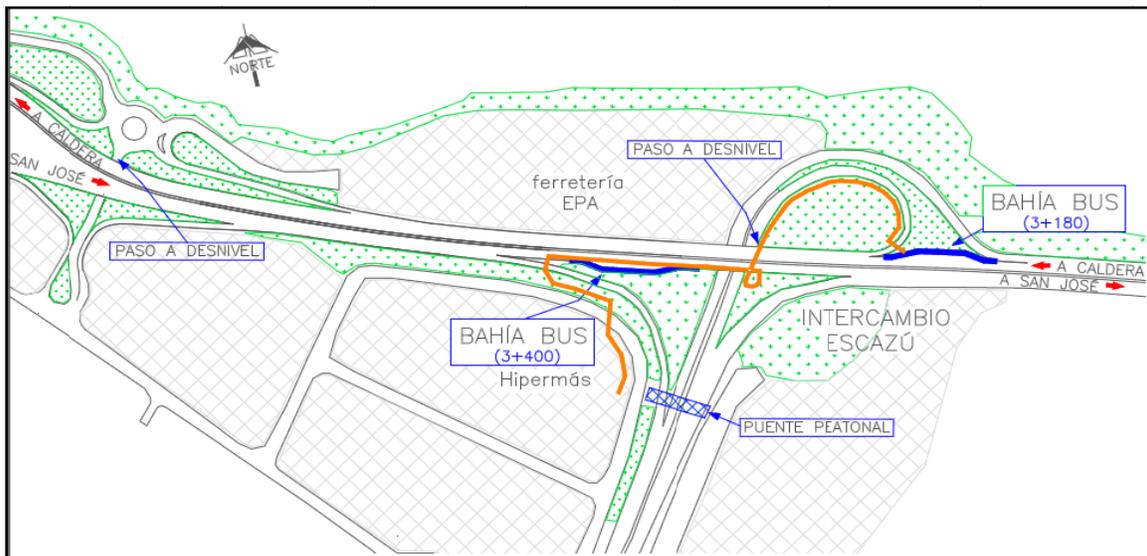
El recorrido que deben hacer los peatones para transitar por las aceras construidas en el intercambio, es el que se muestra en la Figura N° 6.b. Lo cual le significa mayor tiempo de caminata.

Figura N° 6.b: Alternativa de cruce haciendo uso de las aceras construidas en el intercambio.

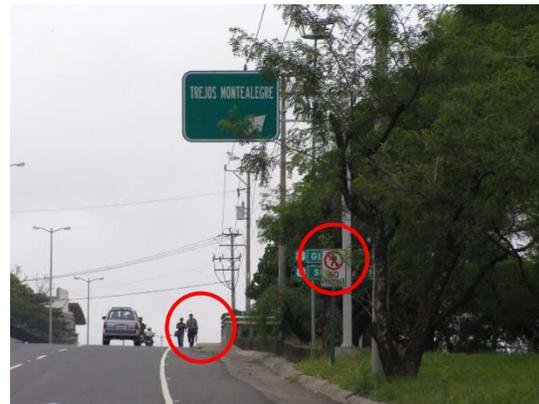
Fotografía N° 4

Según la alternativa 2, mostrada en la Figura N°7, a pesar de que existen señales de reglamentación que indican que no deben transitar peatones por la calzada, los peatones deben caminar en ciertos tramos para poder llegar hacia la parada de buses. En las Fotografías N° 3 y N° 4, se muestran ejemplos de los peatones caminando por el espaldón para poder llegar a la parada ubicada en el estacionamiento 3+180.

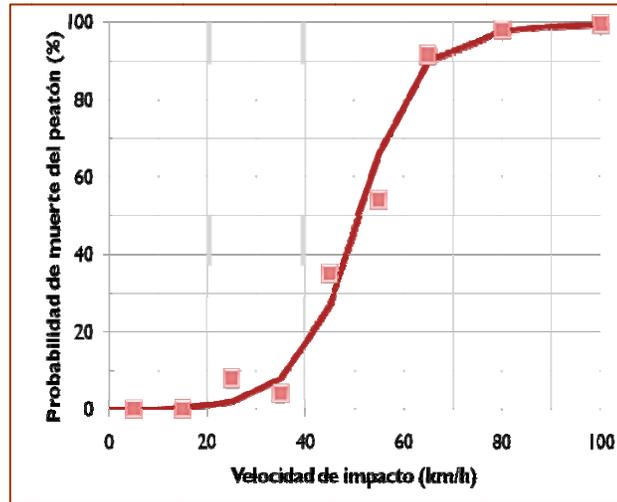
Tal como se indica en la Figura N° 9 hay una probabilidad mayor de 80% de que ocurra una fatalidad si el atropello se produce a una velocidad de 60 km/h, que corresponde a la velocidad del percentil 85 (V_{85}).

Figura N° 9: Probabilidad de muerte en función de la velocidad en un atropello.
Fuente: Erick Rosén, Suecia (1992).

El alto flujo vehicular en el tramo, sumado al hecho que los vehículos transitan a una velocidad superior a los 90 km/h en promedio, hacen que el cruce de la vía en este punto sea de alto riesgo para los peatones. De acuerdo con los resultados mostrados en la Figura N° 9, existe una probabilidad cercana al 100% de que si una persona es atropellada a una velocidad de 90 km/h, muera.

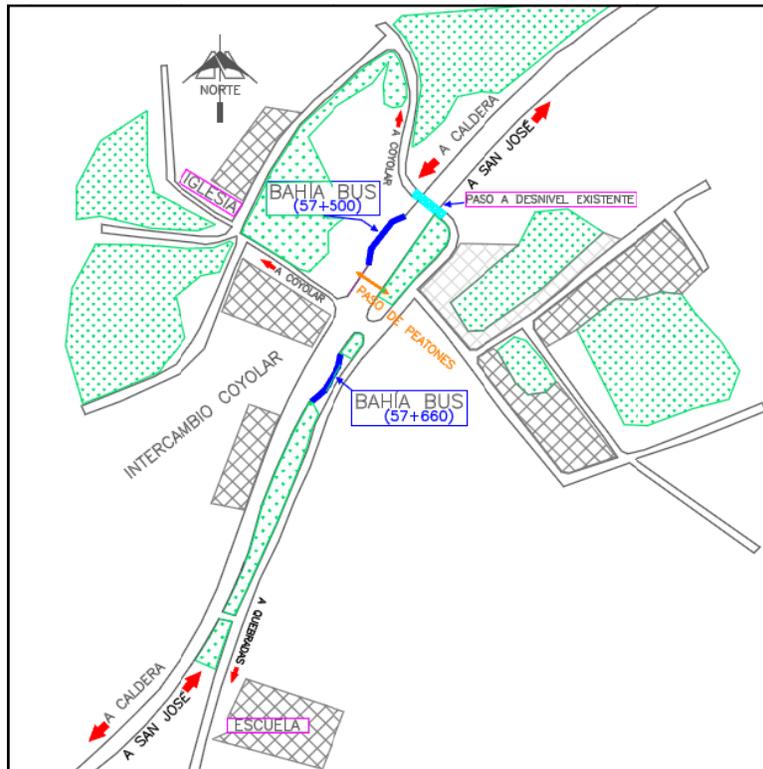
De acuerdo con las visitas realizadas al proyecto, se identificaron algunos sitios en la Sección III donde los peatones cruzan en condiciones de riesgo de atropello. Así por ejemplo, en la localidad de Coyolar la carretera divide el pueblo, por lo que los peatones deben cruzar la Ruta N°27 para realizar las distintas actividades en la zona. A pesar de que existe un paso a desnivel, algunos peatones prefieren cruzar directamente,

resguardándose en la isla medianera. La geometría del tramo se muestra en la Figura N° 11.

Figura N° 11: Intercambio a Coyolar. Las bahías de bus están ubicadas en los estacionamientos 57+500 y 57+660.

El recorrido adicional que deben hacer los peatones para cruzar en el paso a desnivel, es de aproximadamente 250 m.

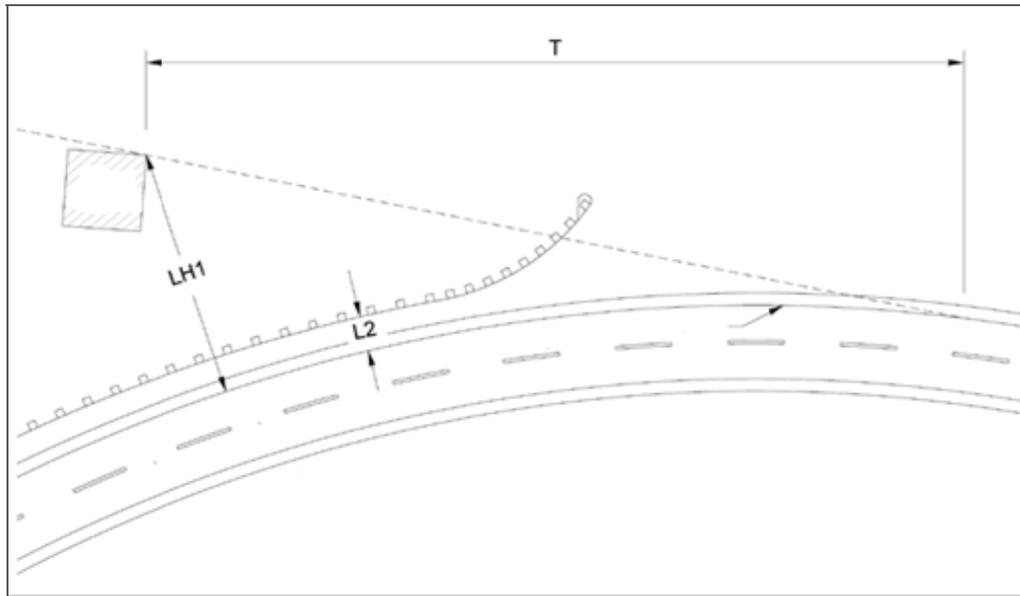
Figura N°12: Ejemplo de instalación de guardavía en curva horizontal

En estos casos, se debe instalar el guardavía de manera que en planta presente un tramo en ángulo, de tal forma que el extremo enterrado del terminal se aleje del borde de la vía (efecto de esviaje), evitando el efecto de rampa (ver Figura N°12).

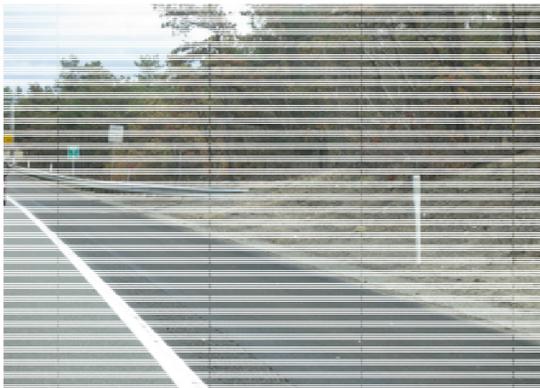
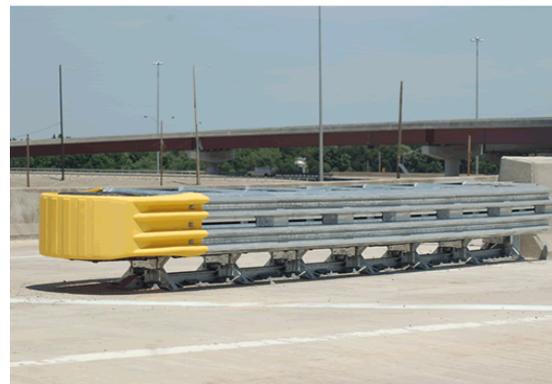
Fuente: www.wsdot.wa.gov
Ejemplo de tipo de terminales

También existen otras soluciones como lo son los terminales empotrados en un talud, lo cual es una solución muy eficiente o terminales atenuadores de impacto, que constituyen el tipo óptimo de terminal (ver Fotografías N°29 y N°30).

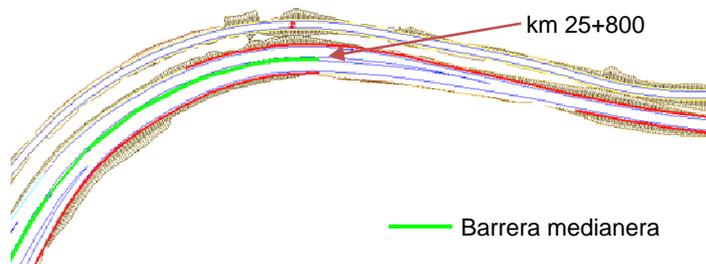
A modo de ejemplo, en la Figura N° 14 se puede observar la vista en planta del trazado geométrico de una sección de la carretera y la barrera medianera colocada a partir del kilómetro 25+800, la cual ha sido una de las que se encontró más colisionada. Se puede observar que la barrera medianera empieza justamente donde inicia el cambio de curvatura, dejando el terminal de la barrera en un punto donde fácilmente puede ser impactado. Lo recomendable en este caso es extender la barrera más allá del inicio de la curva horizontal para que el terminal no quede en un punto peligroso para los conductores.

Figura N°14: Vista en planta de barrera medianera colocada en Est. 25+800 (Sentido San José-Caldera).

La extensión de la barrera medianera mejorará las condiciones de visibilidad para los conductores; pero adicionalmente, como posible medida de mitigación para reducir la severidad del accidente ante una colisión contra las barreras medianeras; es la colocación de amortiguadores de impacto que como su nombre lo indica, estos sistemas se comportan como atenuadores de impactos frontales. En la Fotografía N°41 se muestra un ejemplo de cómo debería protegerse un terminal de la barrera medianera.

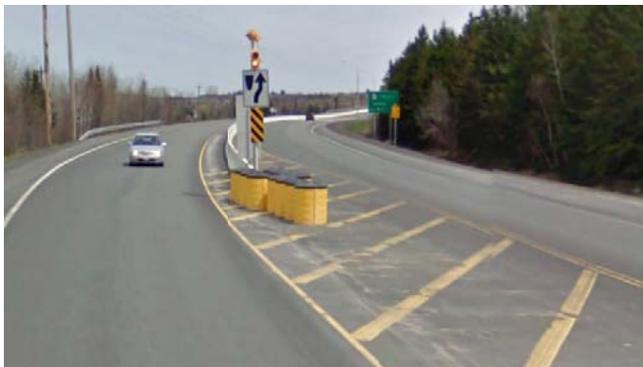
Fotografía N° 41: Ejemplo de atenuador de impacto colocado en terminal de barrera tipo New Jersey

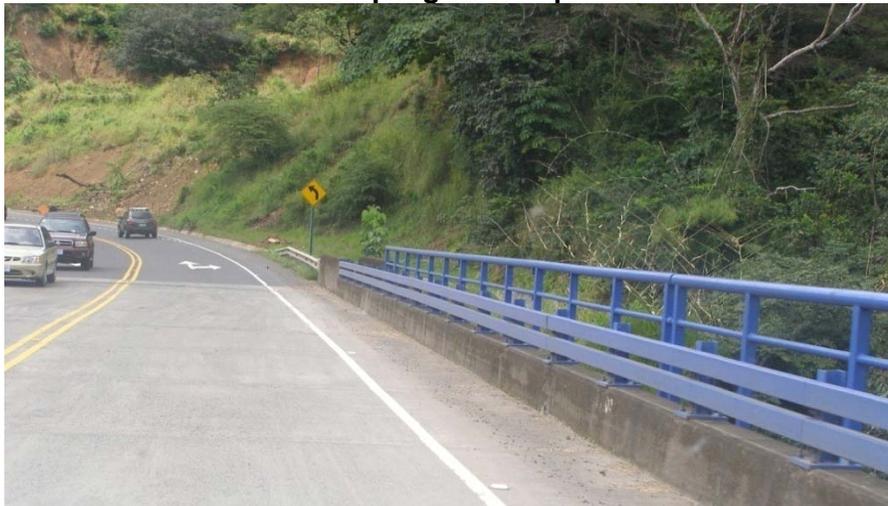
Fotografía N° 46: km 47+950

Pretil de puente adecuado

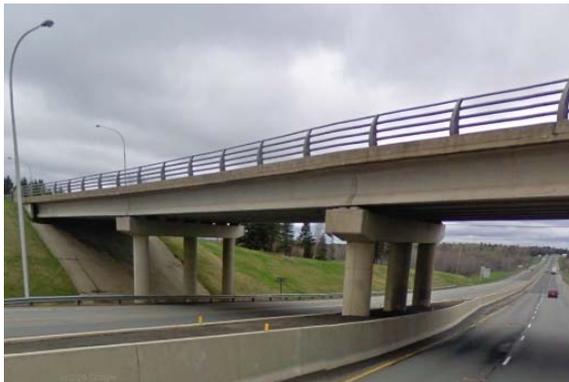
Apoyos de pasos a desnivel desprotegidos

Fotografía N° 49: Ejemplo de apoyo intermedio de paso a desnivel con protección.

Debido a que no existe suficiente longitud de trabajo entre el guardavía y el apoyo, deberían utilizarse barreras más rígidas y además se deben incorporar amortiguadores de impacto para mitigar la severidad de un accidente (ver Fotografía N°49).
