Unidad de Puentes  
Informe No. PN10-03

Inspección del puente sobre  
el Rio Reventazón - Ruta Nacional No.32

29 de Junio 2010

Laboratorio Nacional de  
Materiales y Modelos Estructurales

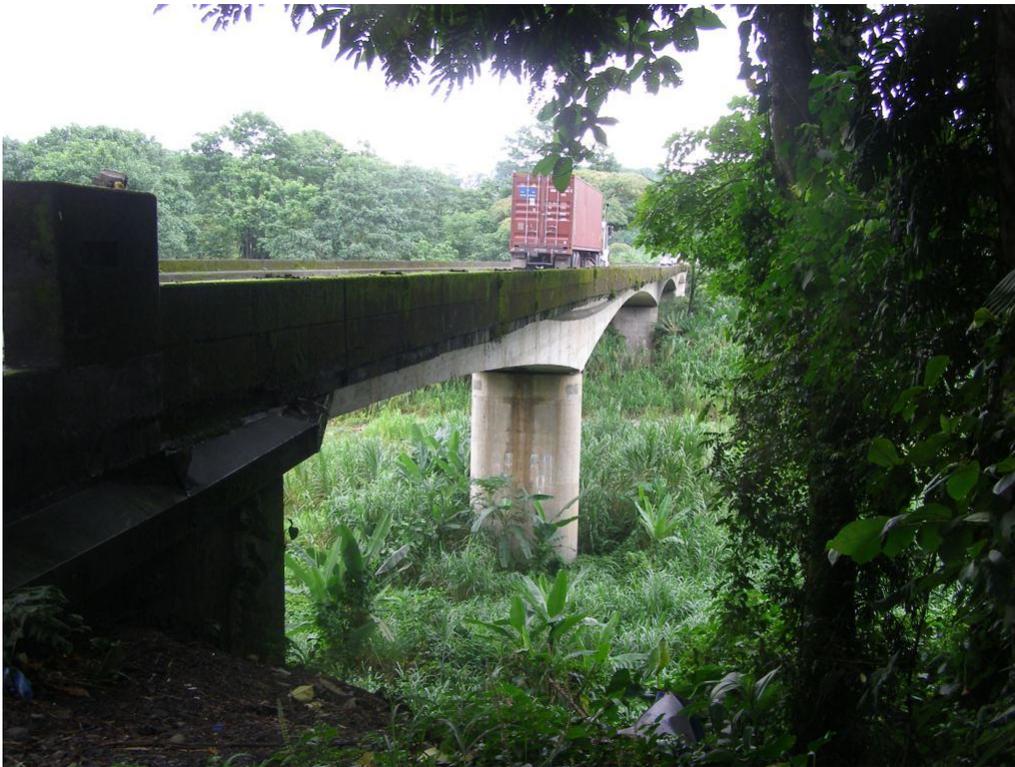
Figura 4. Superestructura tipo viga cajón de sección variable

La superestructura del puente tiene 5 claros y consiste de una viga tipo cajón de sección variable entre pilas o entre pila y bastión la cual fue colada en situ y está reforzada con tendones pre-esforzados (Ver Figura 4).

3.4. Viga Cajón - Alineamiento horizontal	La superestructura exhibe una deflexión vertical permanente en el medio de los claros de la viga cajón justo donde esta tiene su menor peralte. Esta condición es causada por la relajación en el acero de pre-esfuerzo y por el flujo plástico del concreto (ver Figura 11). No se observaron grietas sobre la superficie de ruedo ni en la superficie inferior de la viga cajón. Es importante recordar que el puente sobre el Río Virilla en la Ruta No32 también exhibe un tipo de daño similar para lo cual existe una diseño para su reforzamiento.	Se recomienda realizar un estudio detallado para establecer la causa de la deflexión permanente y reforzarlo si así lo amerita.

Adicionalmente se recomienda realizar un estudio detallado del puente para determinar si la deflexión permanente que exhibe la viga cajón en sus puntos de menor peralte es aceptable o de lo contrario requiere ser reforzado. Vale recordar que el puente que cruza el Rio Virilla sobre la Ruta 32 (inmediaciones del Estadio Ricardo Saprissa) exhibe un problema similar y para lo cual existe una propuesta para su reforzamiento.
