Unidad de Puentes
Informe No. PN 10-04

Inspección del puente La Penca sobre
el Río Caño Negro – Ruta Nacional No.4

29 de Junio 2010

Informe No. PN10-04

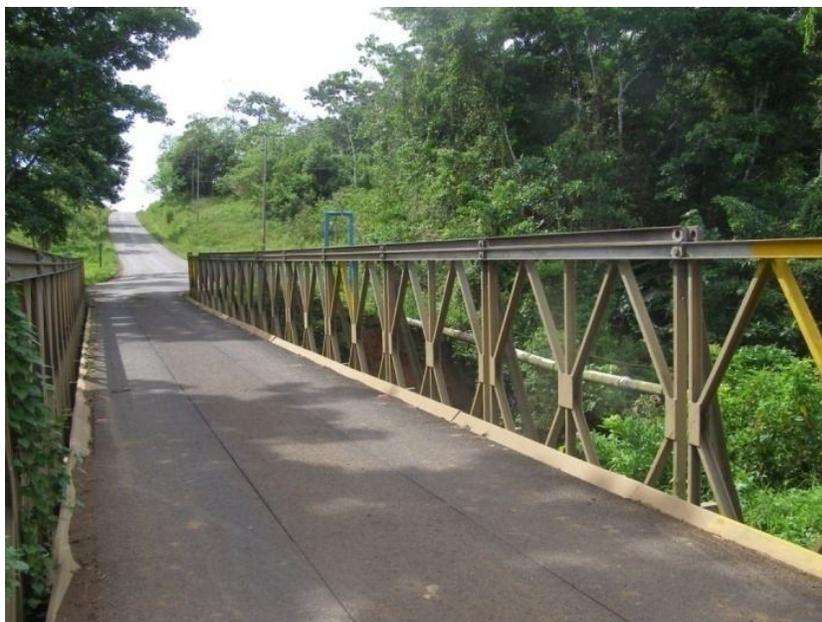
El puente es una estructura modular MABEY con una longitud total de aproximadamente 33.0m y un ancho total y de calzada 3.30m. El puente consta de un solo carril. (Ver Figura 2)

Figura 2. Vista general del puente modular.

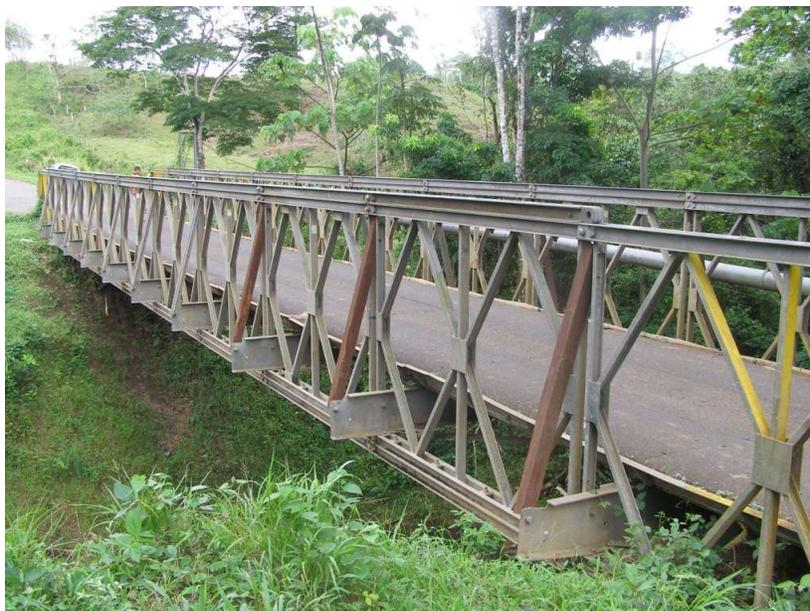
La superestructura del puente es de un claro y consiste de dos armaduras de acero. (Ver Figura 2 y 3) Estas armaduras están fabricadas con paneles modulares unidos entre sí por medio de un pin a nivel de cuerda inferior y superior. Vigas transversales son colocadas sobre la cuerda inferior de las armaduras y luego arriostrados entre sí con elementos diagonales horizontales. La cuerda superior de la armadura se arriostra a un elemento diagonal conectado a la vigas transversales. Todos los elementos de la estructura son galvanizados de fábrica con la excepción de ciertos arriostres diagonales que parecen haber sido sustituidos.

Figura 3. Vista lateral del puente modular

SEGURIDAD VIAL		
Elementos	Observaciones	Recomendaciones
1.1. Barandas	Las armaduras del puente sirven de baranda (Ver Figura 3). Las cerchas han sido colisionadas en varios puntos.	Pintar los extremos de la armadura con pintura retro-reflectiva para facilitar el tránsito vehicular nocturno y así evitar futuras colisiones.
