**LABORATORIO NACIONAL
DE MATERIALES Y MODELOS ESTRUCTURALES**

Proyecto: LM-PI-AT-062-14

EVALUACION DE LA CALIDAD DE LOS MATERIALES Y PROCESOS CONSTRUCTIVOS

***PROYECTO: Diseño y Construcción de 18 Puentes en la Ruta
Nacional No. 1, Carretera Interamericana Norte, Sección: Cañas-
Liberia”, Licitación LPI No.2011LI-000026-0DE00***

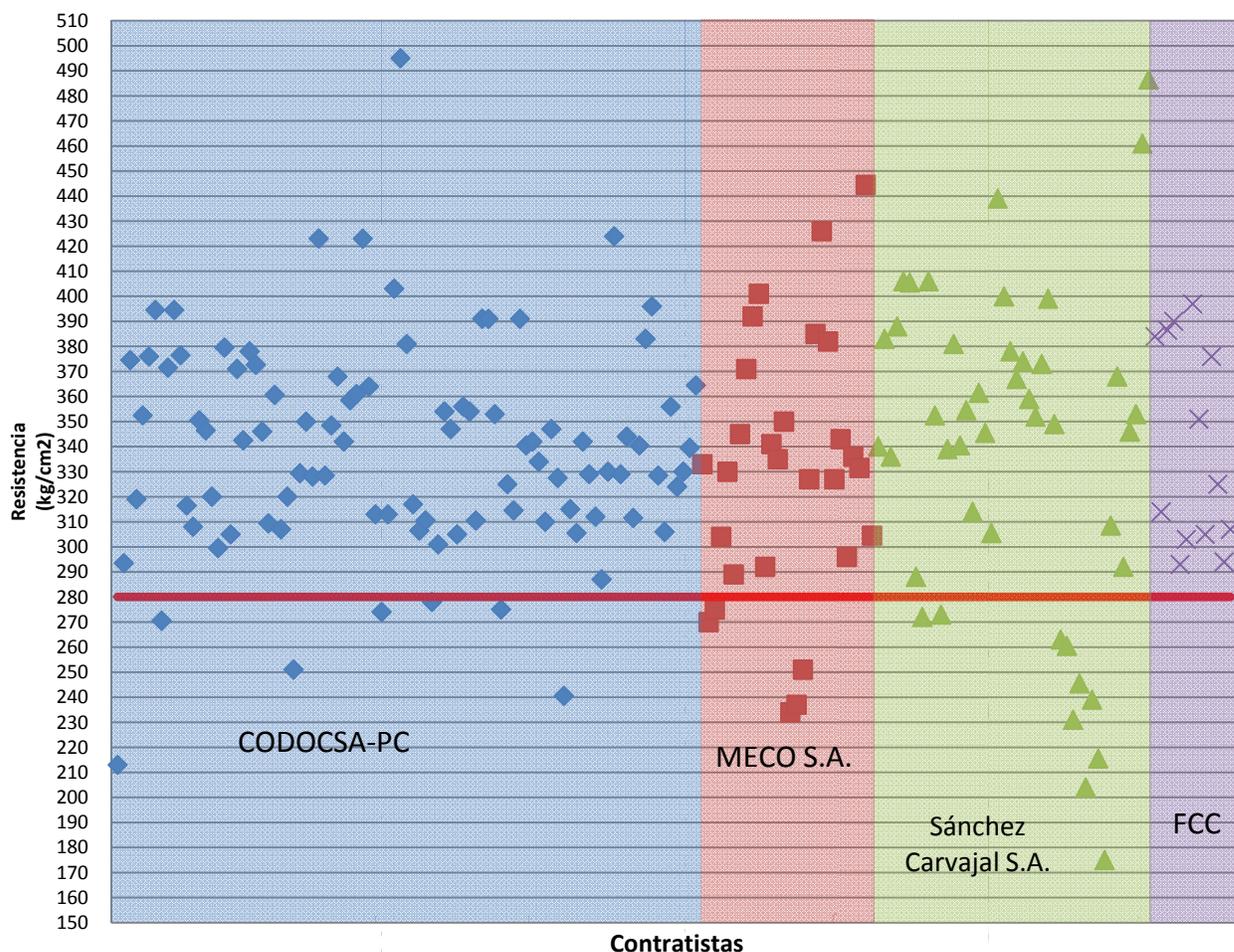
Tal y como se puede observar en la Tabla 4 en los resultados analizados para este concreto, el parámetro de resistencia a la compresión de la mezcla del material se encuentra dentro de los límites especificados en el CR-2010 y en las notas generales de los planos aportados a esta auditoría. Lo anterior de conformidad con los resultados obtenidos por dicho laboratorio y en razón de que el porcentaje de trabajo fuera de los rangos establecidos, debido a la variabilidad del proyecto y calculado con las herramientas estadísticas de la sección 107.05 del CR-2010, es menor al establecido en esta sección como aceptable (Tabla 107-2) para cada contratista. En el Gráfico 1 se puede apreciar los valores individuales cada resultado obtenido por el laboratorio de CACISA

Gráfico 1. Valores de resistencia a la compresión para las muestras de concreto ensayadas por el CACISA para concreto con resistencia a la compresión a los 28 días de 280 kg/cm²

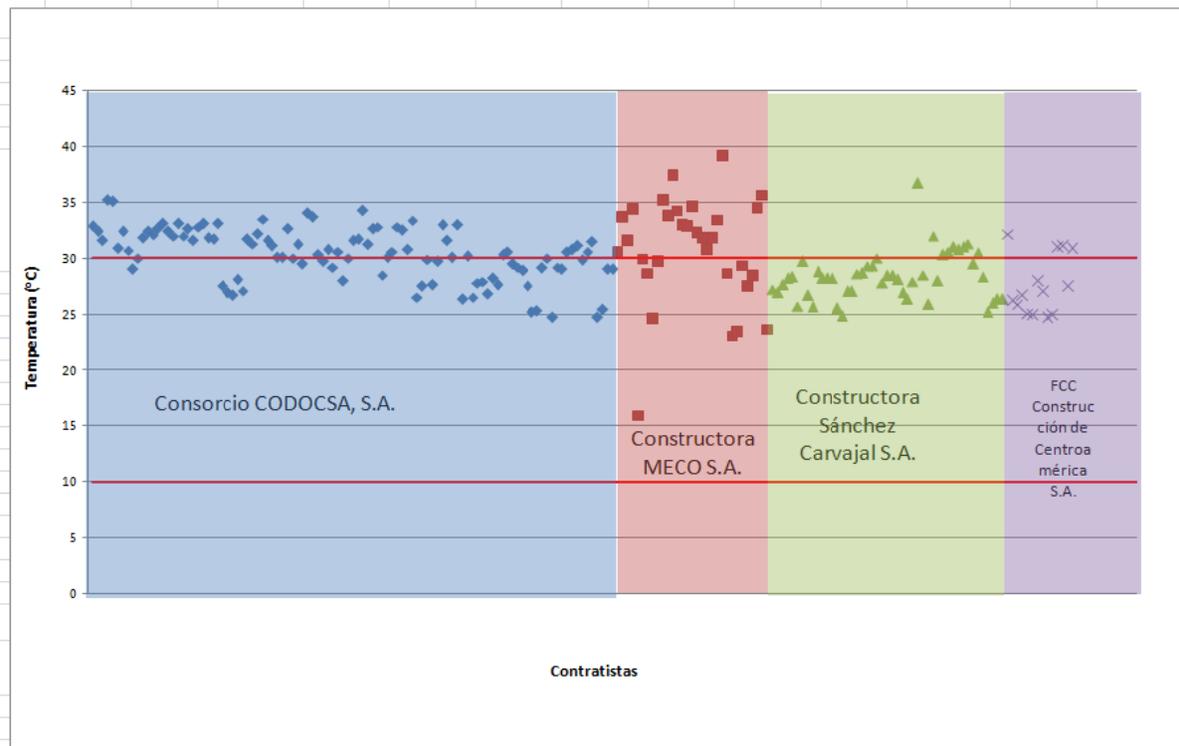
Por otro lado, para el parámetro de temperatura de la mezcla de concreto en las muestras ensayadas el valor de las especificaciones establecidas en el CR-2010 es mayor al obtenido del análisis estadístico para dos de los contratistas como se muestra en la Tabla 5. El CR-2010 en la División 550 en la sección 552.10 establece que las temperaturas deben estar en un rango entre 10 y 30 grados centígrados. La situación de las altas temperaturas en las mezclas de concreto ya había sido notificada por esta auditoría mediante oficio LM-AT-030-2014 del 14 de marzo del 2014, no obstante, no se recibió oficio de respuesta por parte de la Administración. La administración envió respuesta sobre este asunto mediante oficio UE-947-2014 en el cual se están aplicando medidas correctivas para poder asegurar el cumplimiento de este parámetro.

En el Gráfico 2 se puede observar los valores de temperatura de colocación de la mezcla de concreto. Debido a que los datos son colocados de manera cronológica en el gráfico se puede notar una tendencia de los datos de temperatura a entrar dentro de los límites exigidos en la especificación a lo largo de la vida del proyecto, como se comunicó mediante el oficio UE-947-2014 aunque aún gran parte siguen estando por encima de los 30 grados. Así como se mencionó en el oficio LM-AT-030-2014 del 14 de marzo del 2014 es importante señalar que según ACI 305R-91 las altas temperaturas del concreto pueden aumentar el riesgo al agrietamiento plástico por lo que es importante mantener este parámetro dentro de los valores permitidos por el CR-2010.

Gráfico 2. Valores de temperatura de colocación para las muestras de concreto ensayadas por el CACISA.

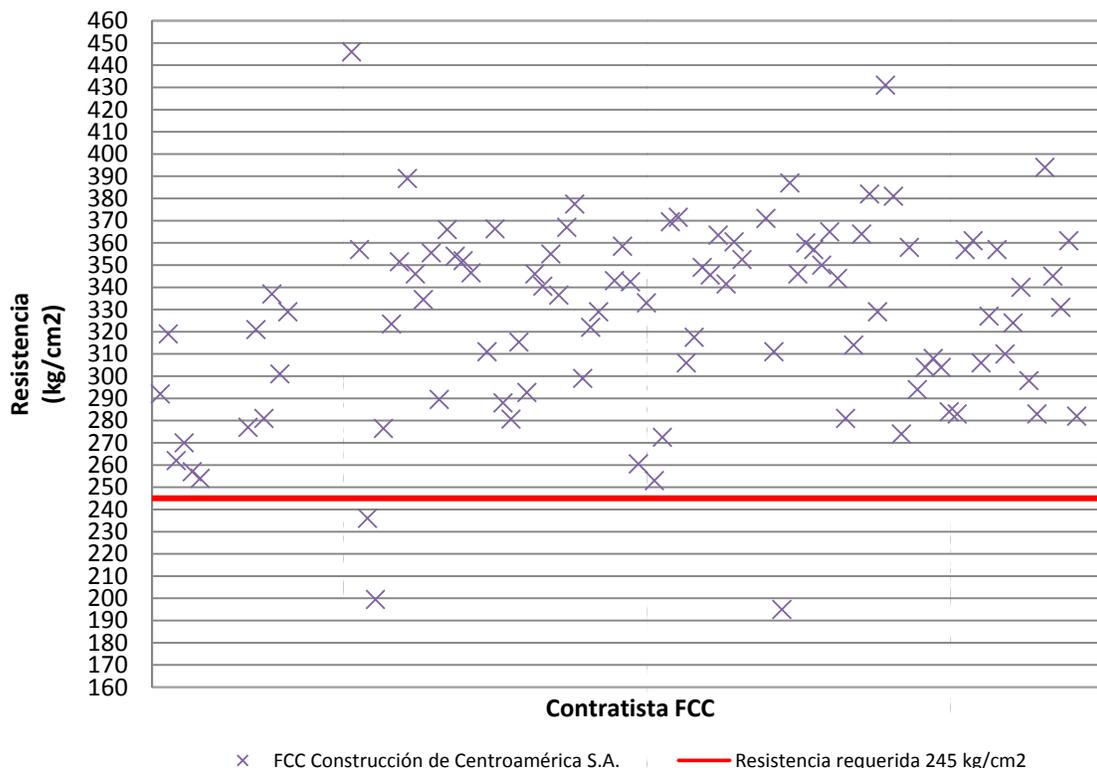
Como se denota en la tabla para los parámetros de temperatura de colocación de la mezcla y resistencia la compresión ambos están dentro de los límites permitidos. En el Gráfico 3 se muestra el valor de cada una de las muestras para la resistencia a la compresión.

Gráfico 3. Valores de resistencia a la compresión para las muestras de concreto ensayadas por CACISA para concreto con resistencia a la compresión a los 28 días de 245 kg/cm²

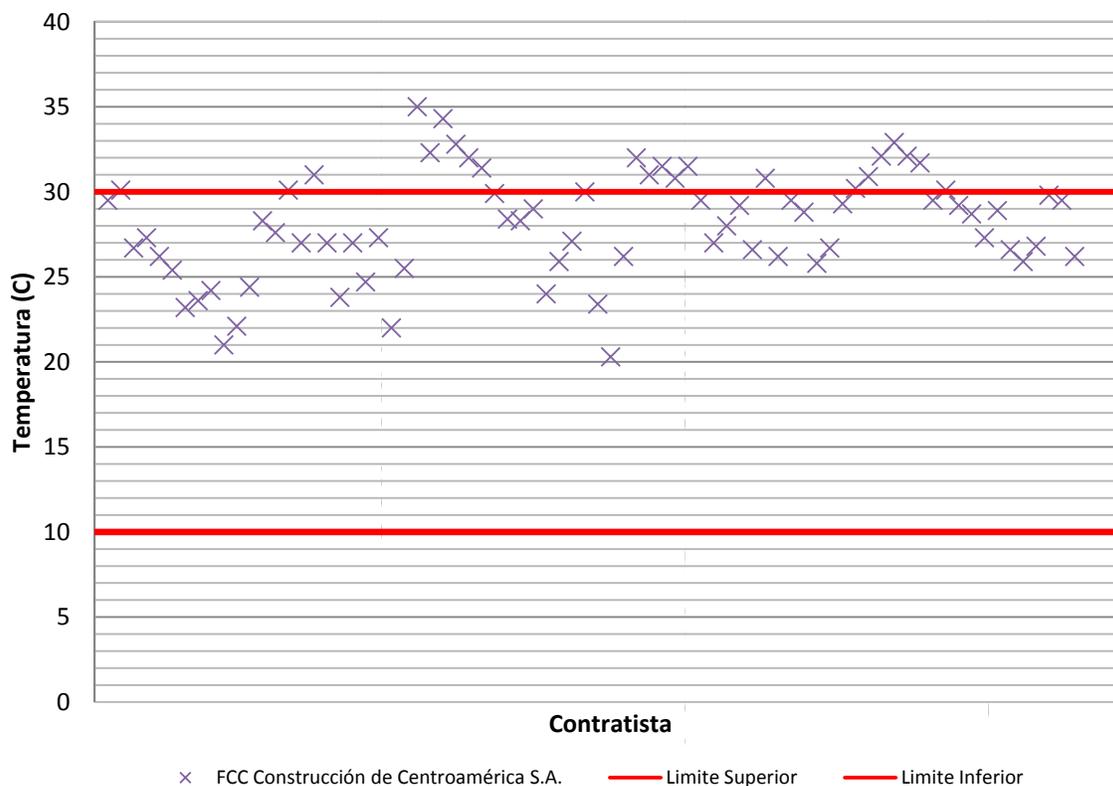
En el Gráfico 4 se muestra que para el caso de la temperatura de colocación de la mezcla de concreto hay mayor cantidad de valores fuera de los límites de la especificación como se puede deducir del análisis estadístico mostrado anteriormente; sin embargo se ve que esta situación ha venido disminuyendo conforme avanza el proyecto.

Gráfico 4. Valores de temperatura de colocación para las muestras de concreto ensayadas por CACISA para concreto con resistencia a la compresión a los 28 días de 245 kg/cm²

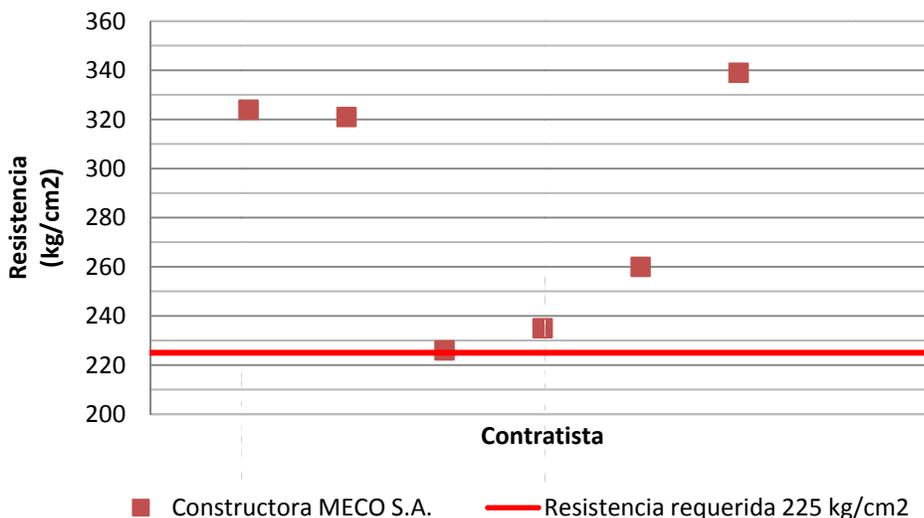
Se puede evidenciar que para los parámetros analizados se cumple holgadamente con el porcentaje permitido fuera de los límites de especificación. En los Gráficos 5 y 6 se puede observar los valores de cada uno de los datos individuales de resistencia a la compresión a los 28 días y temperatura de colocación respectivamente aportados por el laboratorio de verificación de calidad. Al igual que en los otros contratistas se nota que se ha ido disminuyendo la cantidad de datos fuera de los límites permitidos para la temperatura de colocación.

Gráfico 5. Valores de resistencia a la compresión para las muestras de concreto ensayadas por CACISA para concreto con resistencia a la compresión a los 28 días de 225 kg/cm²

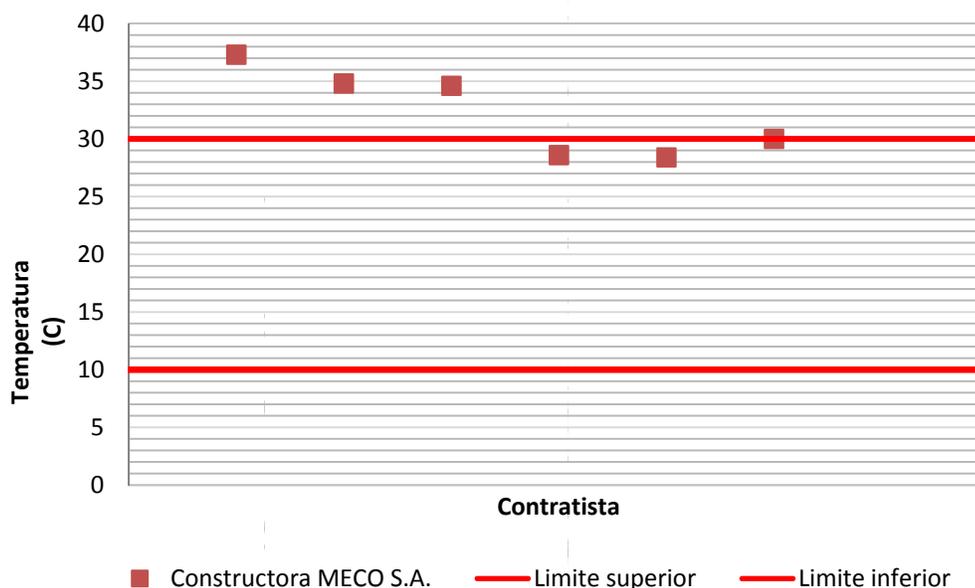
Gráfico 6. Valores de temperatura de colocación para las muestras de concreto ensayadas por CACISA para concreto con resistencia a la compresión a los 28 días de 225 kg/cm²

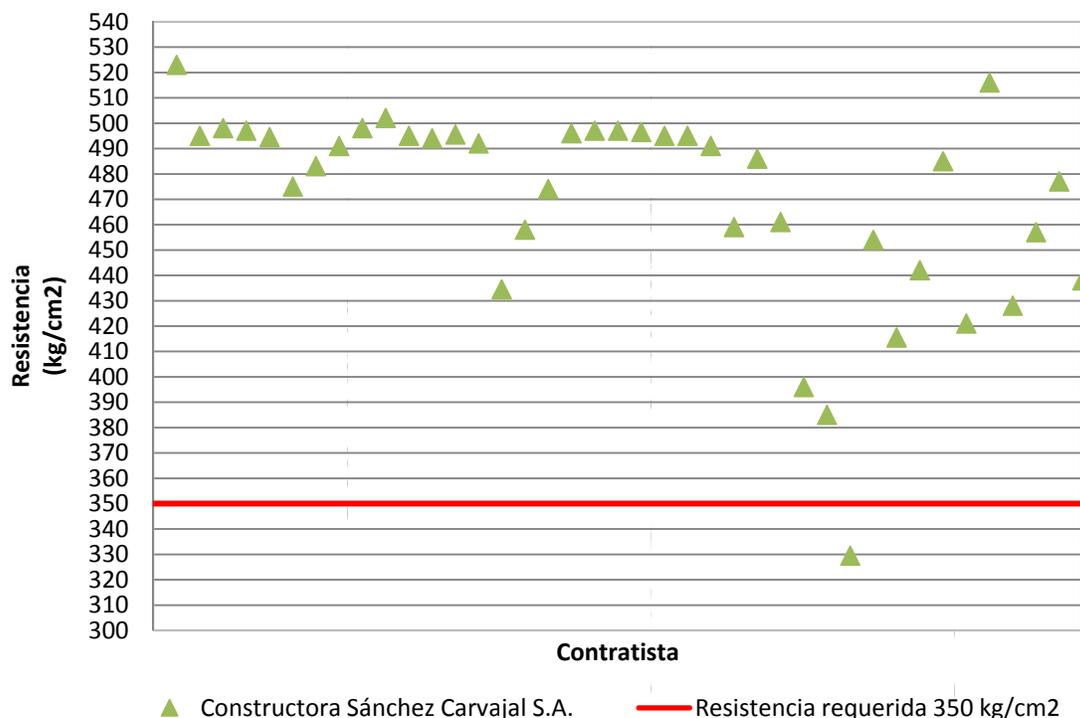
Como se puede observar en la tabla anterior las características evaluadas están dentro de los límites permitidos según arroja el análisis estadístico. En el Gráfico 7 se pueden observar los valores individuales de la resistencia a la compresión para las muestras ensayadas.

Gráfico 7. Valores de resistencia a la compresión para las muestras de concreto ensayadas por CACISA para concreto con resistencia a la compresión a los 28 días de 350 kg/cm²

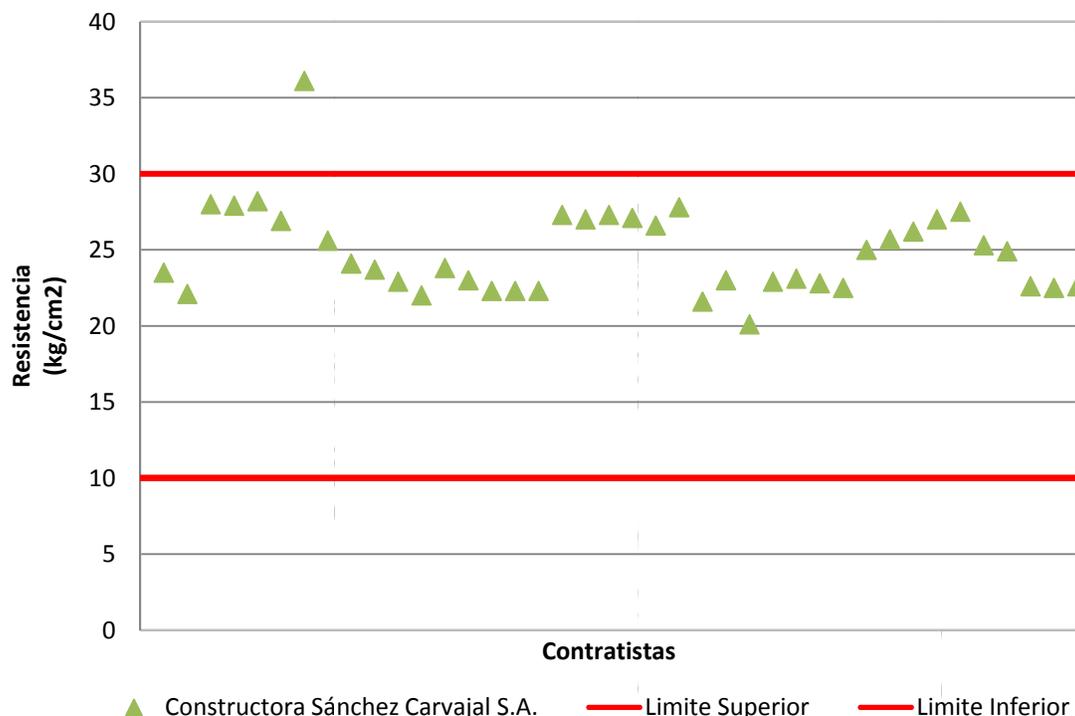
En el Gráfico 8 se muestran los valores individuales de temperatura de colocación. Se observa que para este concreto, la temperatura la han mantenido con un estricto control en este apartado, al igual que se mantuvo con el concreto 280 kg/cm² para este mismo contratista durante toda la ejecución del proyecto.

Gráfico 8. Valores de temperatura de colocación para las muestras de concreto ensayadas por CACISA para concreto con resistencia a la compresión a los 28 días de 225 kg/cm²

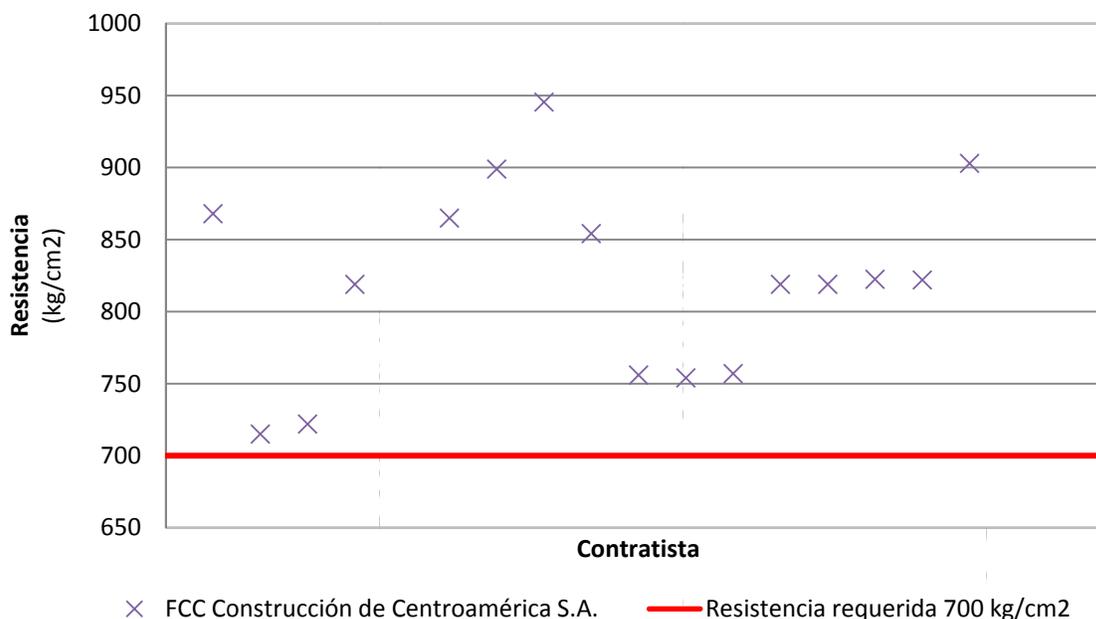
Como se observa en la tabla anterior los valores fuera de los rangos permitidos son menores a máximo porcentaje fuera de los límites de la especificación. En el Gráfico 9 se observan los valores puntuales de resistencia a la compresión para este material.

Gráfico 9. Valores de resistencia a la compresión para las muestras de concreto ensayadas por CACISA para concreto con resistencia a la compresión a los 28 días de 700 kg/cm²
