ASESORÍA TÉCNICA PARA LA
REALIZACIÓN DE LOS ESTUDIOS
PRELIMINARES Y
RECOMENDACIONES DE
INTERVENCIÓN PARA VARIOS
CAMINOS EN DISTRITO CÓBANO,
PUNTARENAS.

LM-PI-GM-INF-06-17

San José, Costa Rica
Setiembre, 2017

Informe No. LM-PI-GM-INF-06-2017

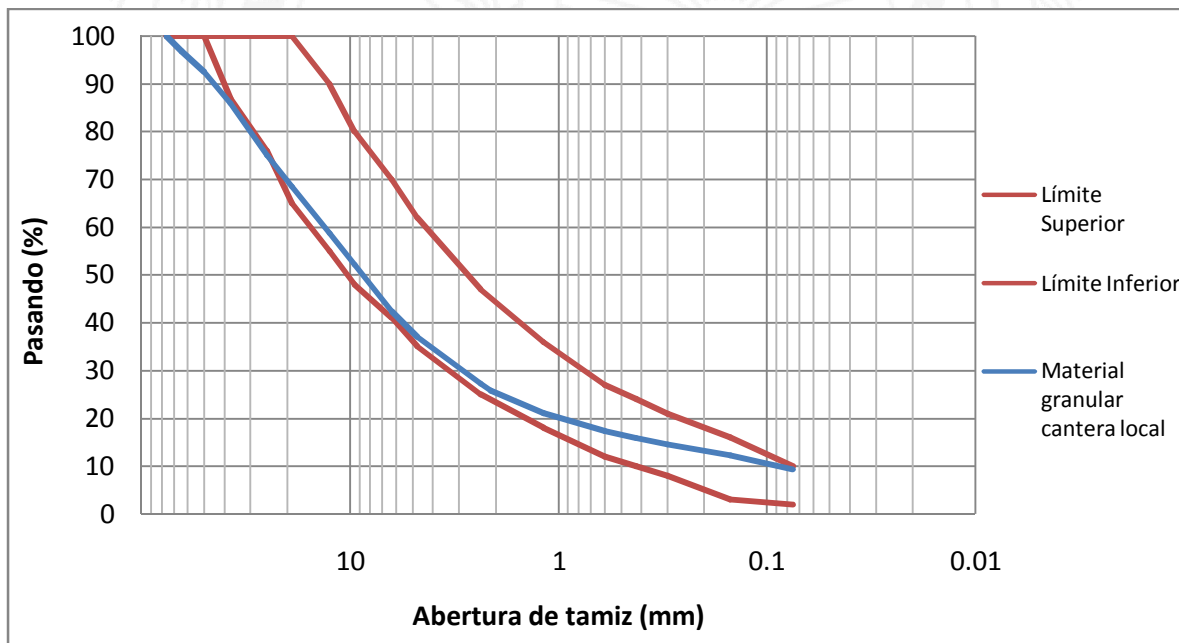
Figura 4. Granulometría de muestra de agregado Tajo Delicias.

- a) **Granulometría:** se comparó la granulometría de la muestra de agregado del *Tajo Delicias* (Tabla 2), con los requerimientos (límite superior e inferior) indicados en la guía de diseño de mezcla ya mencionada. La Figura 4 muestra que el material granular se acerca al límite inferior recomendado para la mayoría de los tamices, pero tiene un leve exceso de partículas gruesas en los tamices de 37.5 mm, 50 mm y 64 mm. Además, se acerca al límite superior sin excederlo, en la proporción fina en cuanto a la malla No. 200. Esto significa que contiene una leve proporción de sobre-tamaños y está cerca del límite aceptable de finos.

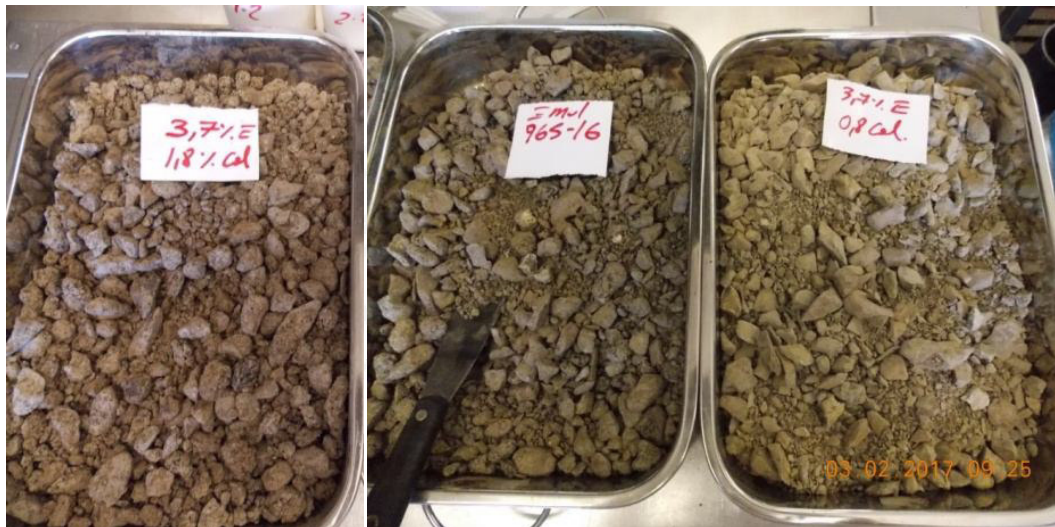
Figura 5. Muestras de agregado Tajo Delicias con emulsión asfáltica tipo (CSS-1h).

La Figura 5 muestra la mezcla de agregado, emulsión asfáltica y cal, en todos los casos se observa como el recubrimiento es mínimo, prácticamente las partículas conservan su color original y no se aprecia la película de asfalto esperada.

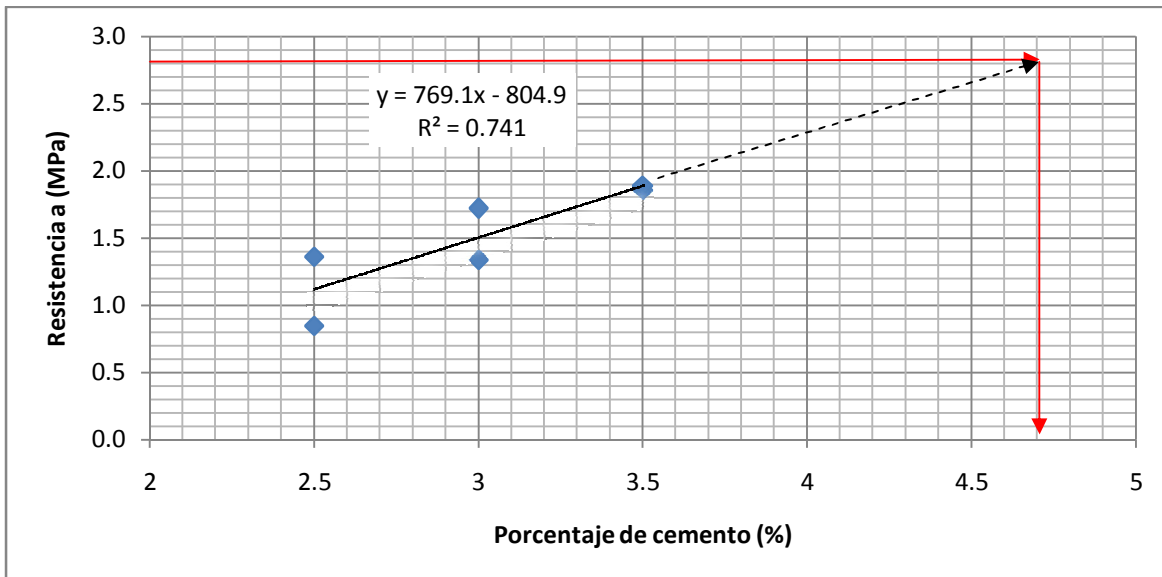
Figura 6. Resistencia a la compresión inconfiada a los 7 días con cemento.

Los resultados de resistencia a la compresión inconfiada indican que se requiere aproximadamente una dosificación de 4.7% de cemento para alcanzar la resistencia de la especificación. Esto podría resultar en una solución costosa y además existe la posibilidad de que se presente agrietamientos por contracción debido a la alta dosificación de cemento.

Dado lo anterior, se podría utilizar el agregado para construir capas granulares mejoradas con cemento hidráulico en dosificaciones entre 2.5% y 3.5%, con una resistencia a la compresión inconfiada a los 7 días entre 0.8 MPa (9 kg/cm²) y 1.8 MPa (19 kg/cm²) respectivamente.

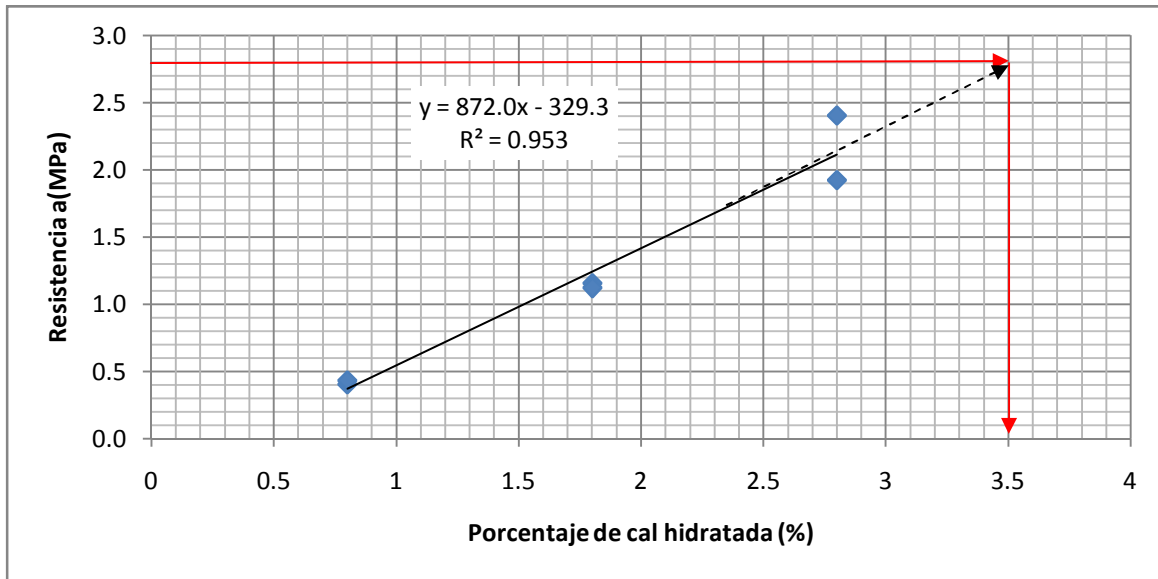
Figura 7. Resistencia a la compresión inconfiada a los 7 días con cal.

Los resultados de resistencia a la compresión inconfiada a los 7 días que se muestran en la Figura 7, indican que no se alcanza la resistencia mínima de 2.8 MPa (28 kg/cm²) con las dosificaciones indicadas. Se requiere de 3.5% de cal para alcanzar la resistencia especificada. Sin embargo, se obtienen resistencias mayores con dosificaciones de cal menores a las de cemento hidráulico.

Lo anterior indica que la utilización de cal es más eficiente que el cemento hidráulico para estabilizar o mejorar este material en su condición actual. Se podría utilizar dosificaciones entre 1.5% y 2.8% de cal hidratada para obtener capas granulares mejoradas con cal hidratada, con resistencia entre 1.0 MPa (10 Kg/cm²) y 2.2 MPa (22 Kg/cm²) respectivamente.

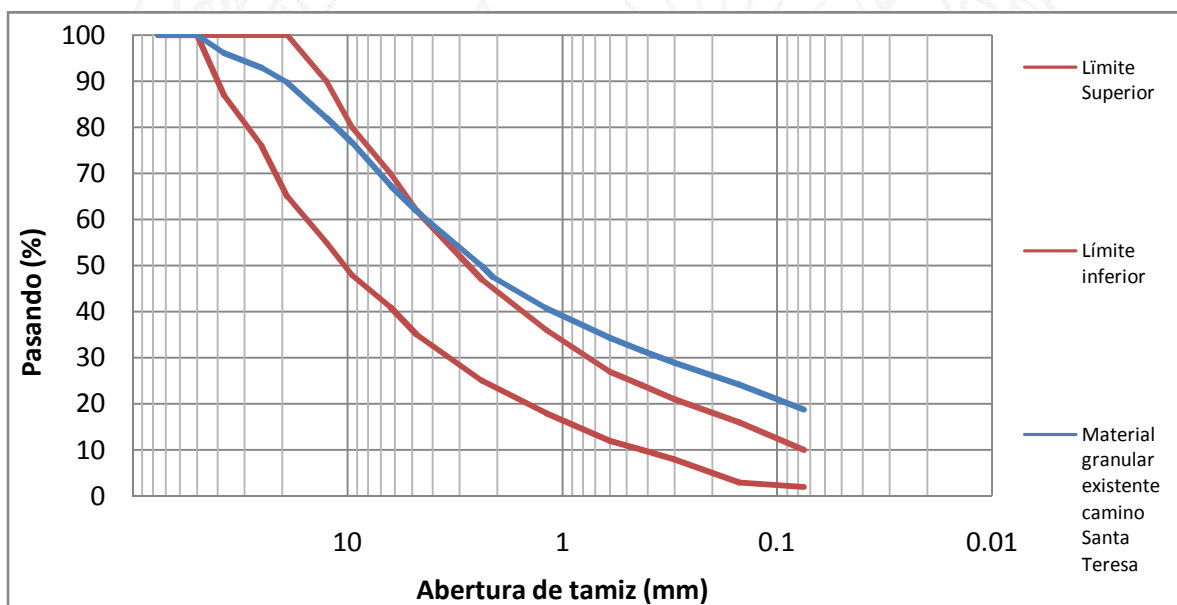
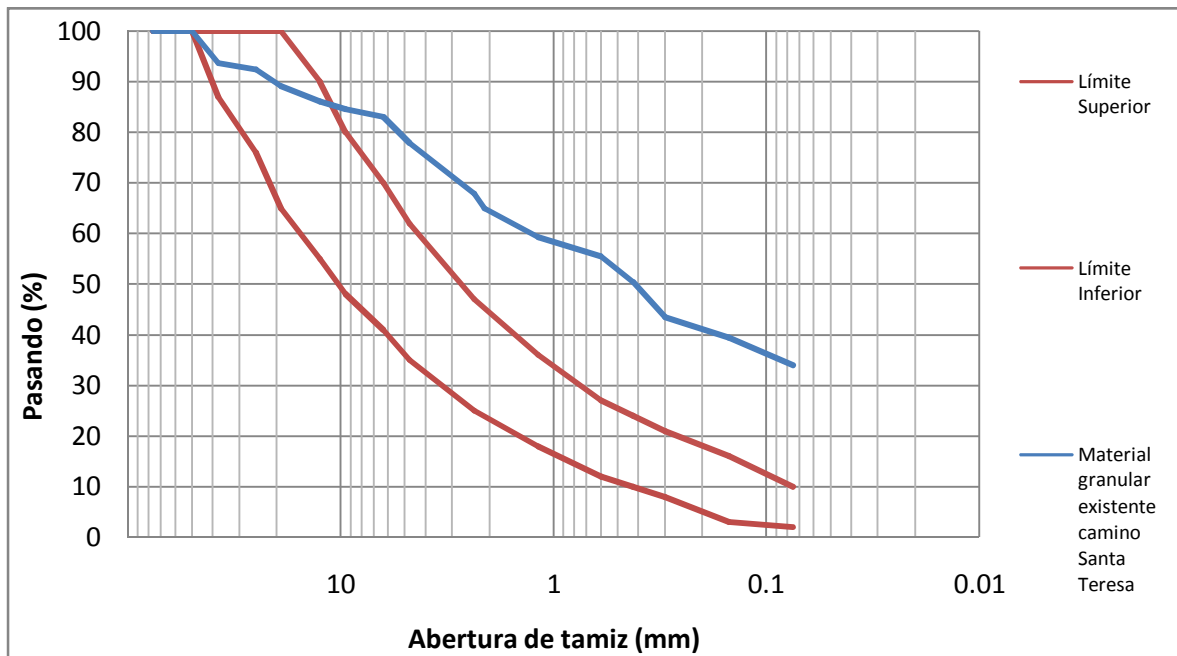
c) **Estabilización del material granular con emulsión asfáltica:** se comparó el material del camino Santa Teresa con las indicaciones de la guía de diseño para ser estabilizado con emulsión asfáltica, como se muestra en las Figuras 11 y 12. Se observó que el material no cumple con los límites recomendados de granulometría, ya que posee una leve proporción de sobre tamaños y un exceso notable de finos por presencia de suelo. La plasticidad de los finos excede lo recomendado como se muestra en la Tabla 12. Se procedió a realizar la mezcla con emulsión asfáltica en laboratorio, sin embargo el comportamiento en cuanto a recubrimiento y adherencia fue muy similar al del material de la cantera local Tajo Delicias. Debido a la granulometría, plasticidad y comportamiento durante el proceso de mezcla, no se recomienda la estabilización de este material con emulsión asfáltica, ya que podría presentar desprendimientos de forma acelerada.

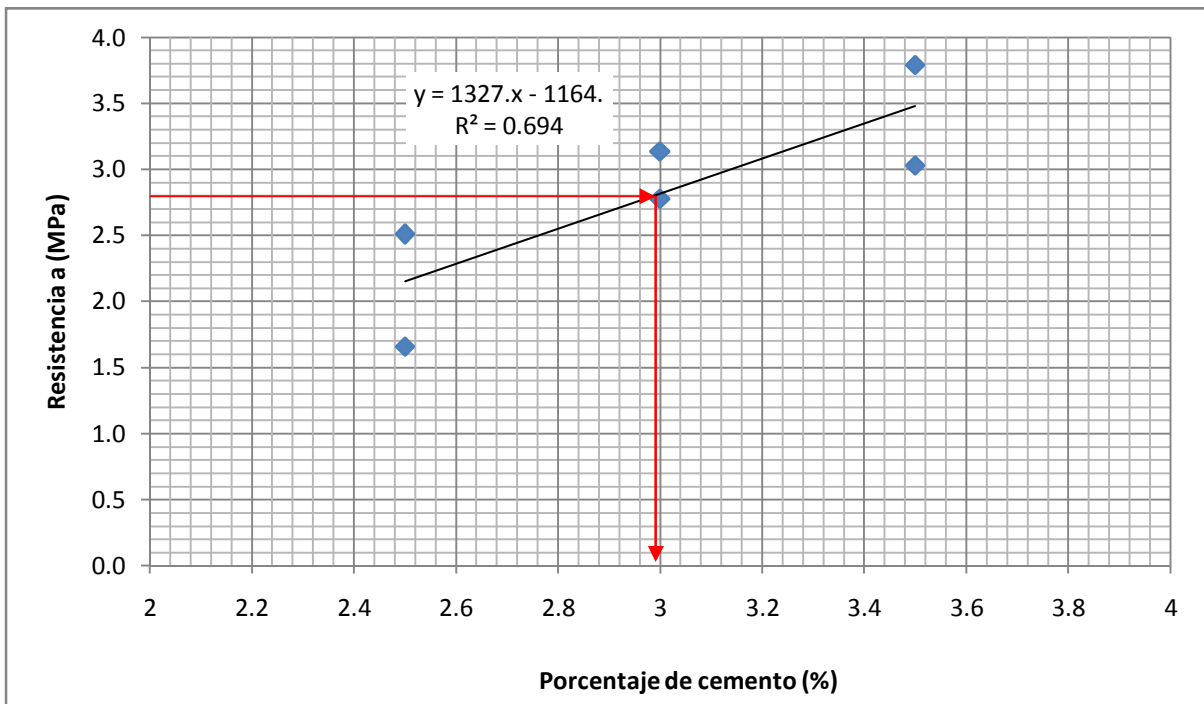
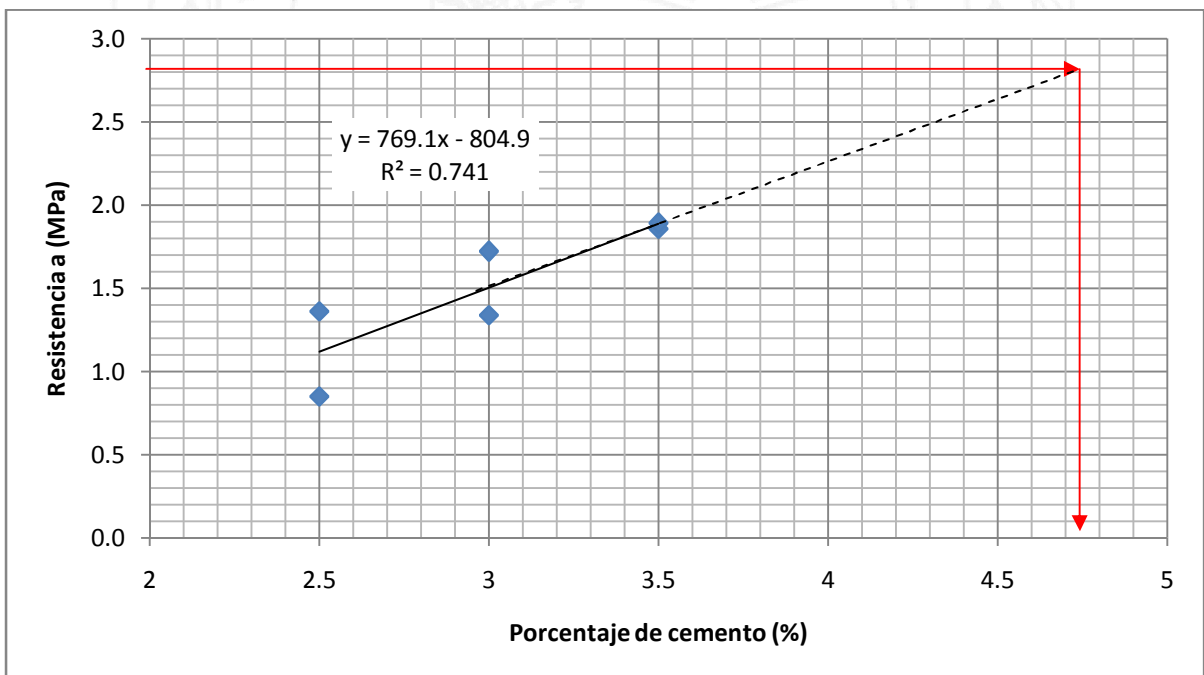
- d) **Estabilización del material granular con cemento hidráulico:** se elaboraron especímenes de laboratorio de este material estabilizado con 2.5%, 3.0% y 3.5% de cemento hidráulico. Los resultados de falla a la compresión inconfiada a los 7 días se resumen en la Figuras 13 y 14, de acuerdo a los datos adjuntos en el Anexo 7. Se requiere aproximadamente una dosificación de 3.0% de cemento para el material encontrado en el Sondeo 11 y de 4.7% para el material encontrado en el Sondeo 12, en ambos casos para alcanzar la resistencia de la especificación del CR-2010 Tabla 304-1 de 2.8 MPa mínimo (28 Kg/cm²) a los 7 días.

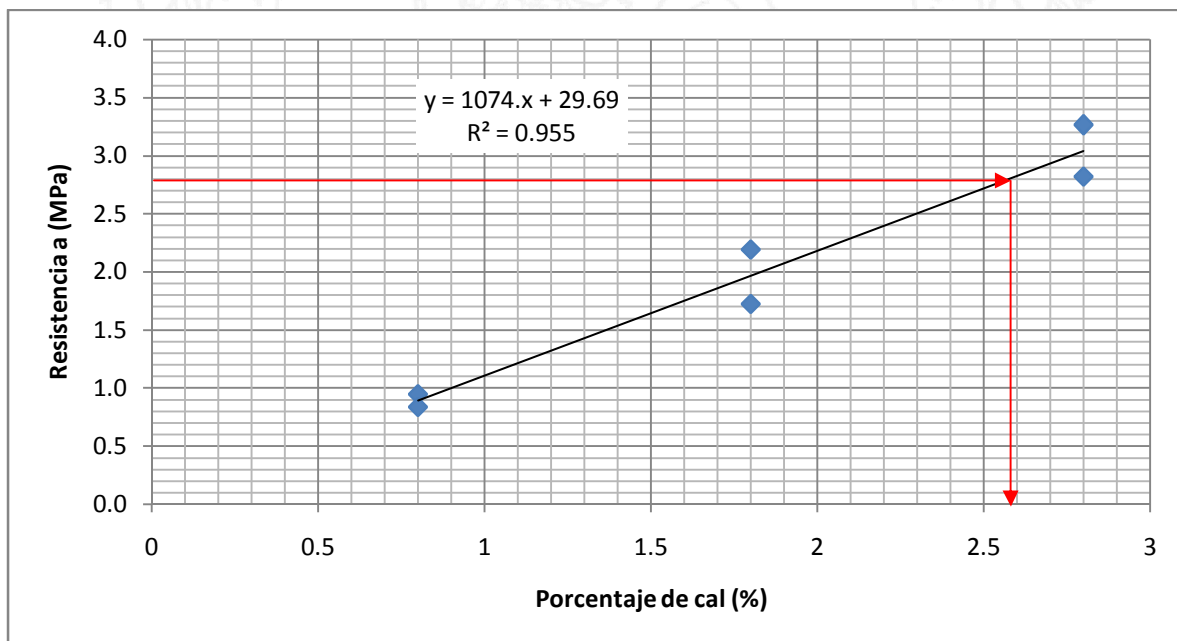
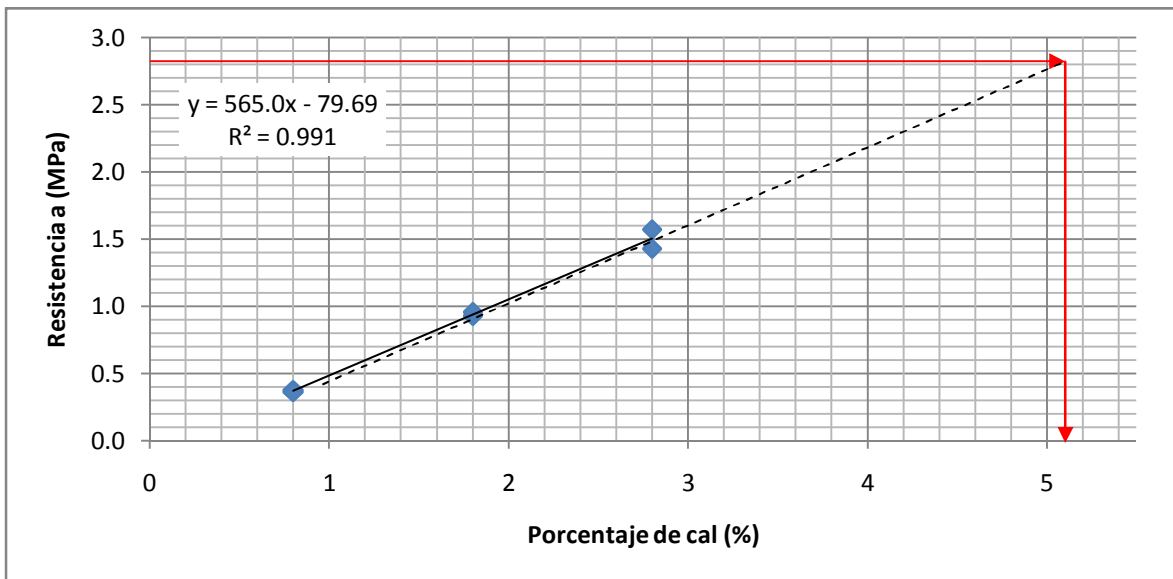
Se requiere aproximadamente una dosificación de 2.6% de cal hidratada para el material encontrado en el Sondeo 11 y de 5.0% para el material encontrado en el Sondeo 12, en ambos casos para alcanzar la resistencia de la especificación del CR-2010 Tabla 304-1 de 2.8 MPa mínimo (28 Kg/cm²) a los 7 días.

Dado lo anterior, se considera que tanto el cemento hidráulico como la cal hidratada son buenas opciones para mejorar o estabilizar el material existente en el camino Santa Teresa. Se recomienda realizar muestreo con mayor frecuencia en el camino para determinar su variabilidad. Luego por medio diseño de mezcla en el laboratorio definir si es necesario aporte parcial de agregado con el objetivo de definir una dosificación de estabilizador uniforme.

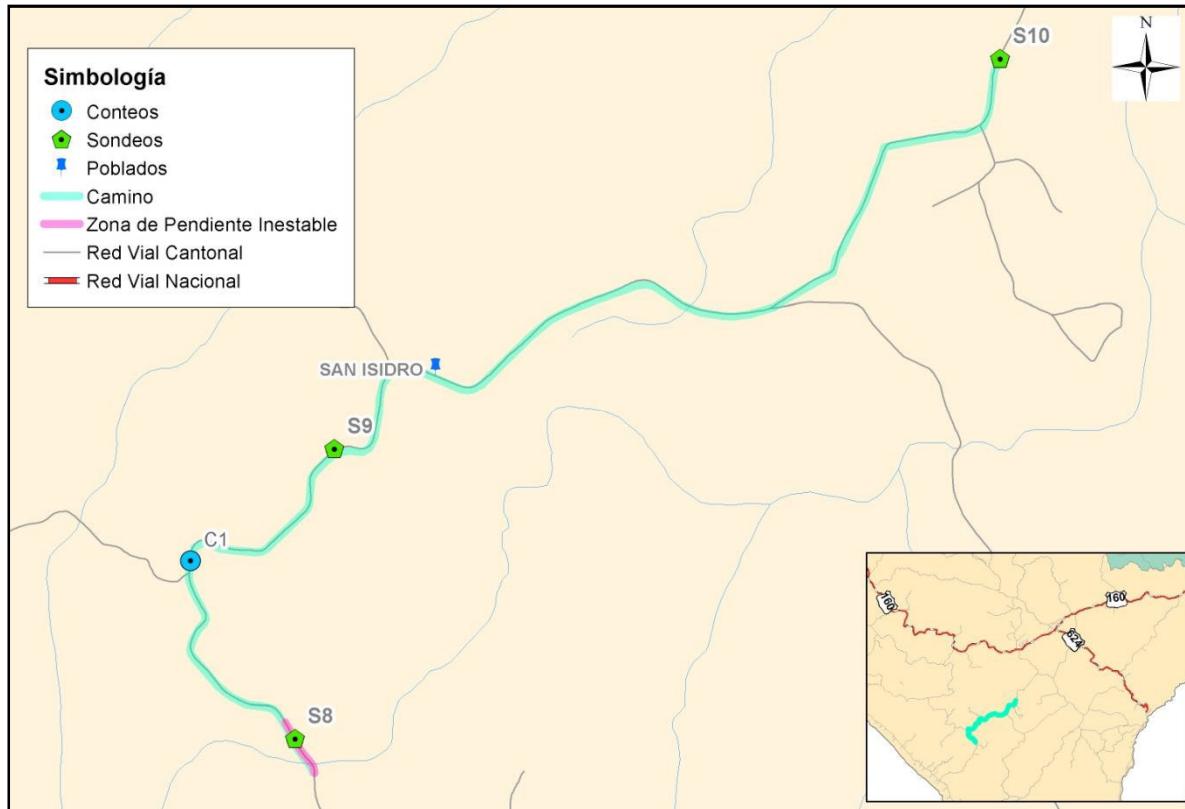
Figura 20. Camino San Isidro C6-01-037.

El camino C6-01-037 evaluado tiene una longitud total de 3.5 km, como se muestra en la Figura 20, del cual se evaluaron algunas zonas (sondeos 8, 9 y 10) donde se observaron deterioros severos de la calzada debido a deformaciones o movimientos de la subrasante y falta de drenaje pluvial adecuado.

El mapa de la Figura 20 muestra la ubicación de un tramo de 150m de longitud (color magenta) hacia el final del camino San Isidro, donde el trazado del camino se extiende por una pendiente natural aproximada de 10% en un corte tipo cajón. El terraplén del camino se ha deformado severamente, lo cual destruyó la capa de base y superficie de ruedo como se observa en la Figura 21 de noviembre 2016, posteriormente en febrero 2017 se observa el camino luego de ser reconfigurado para mejorar la transitabilidad.

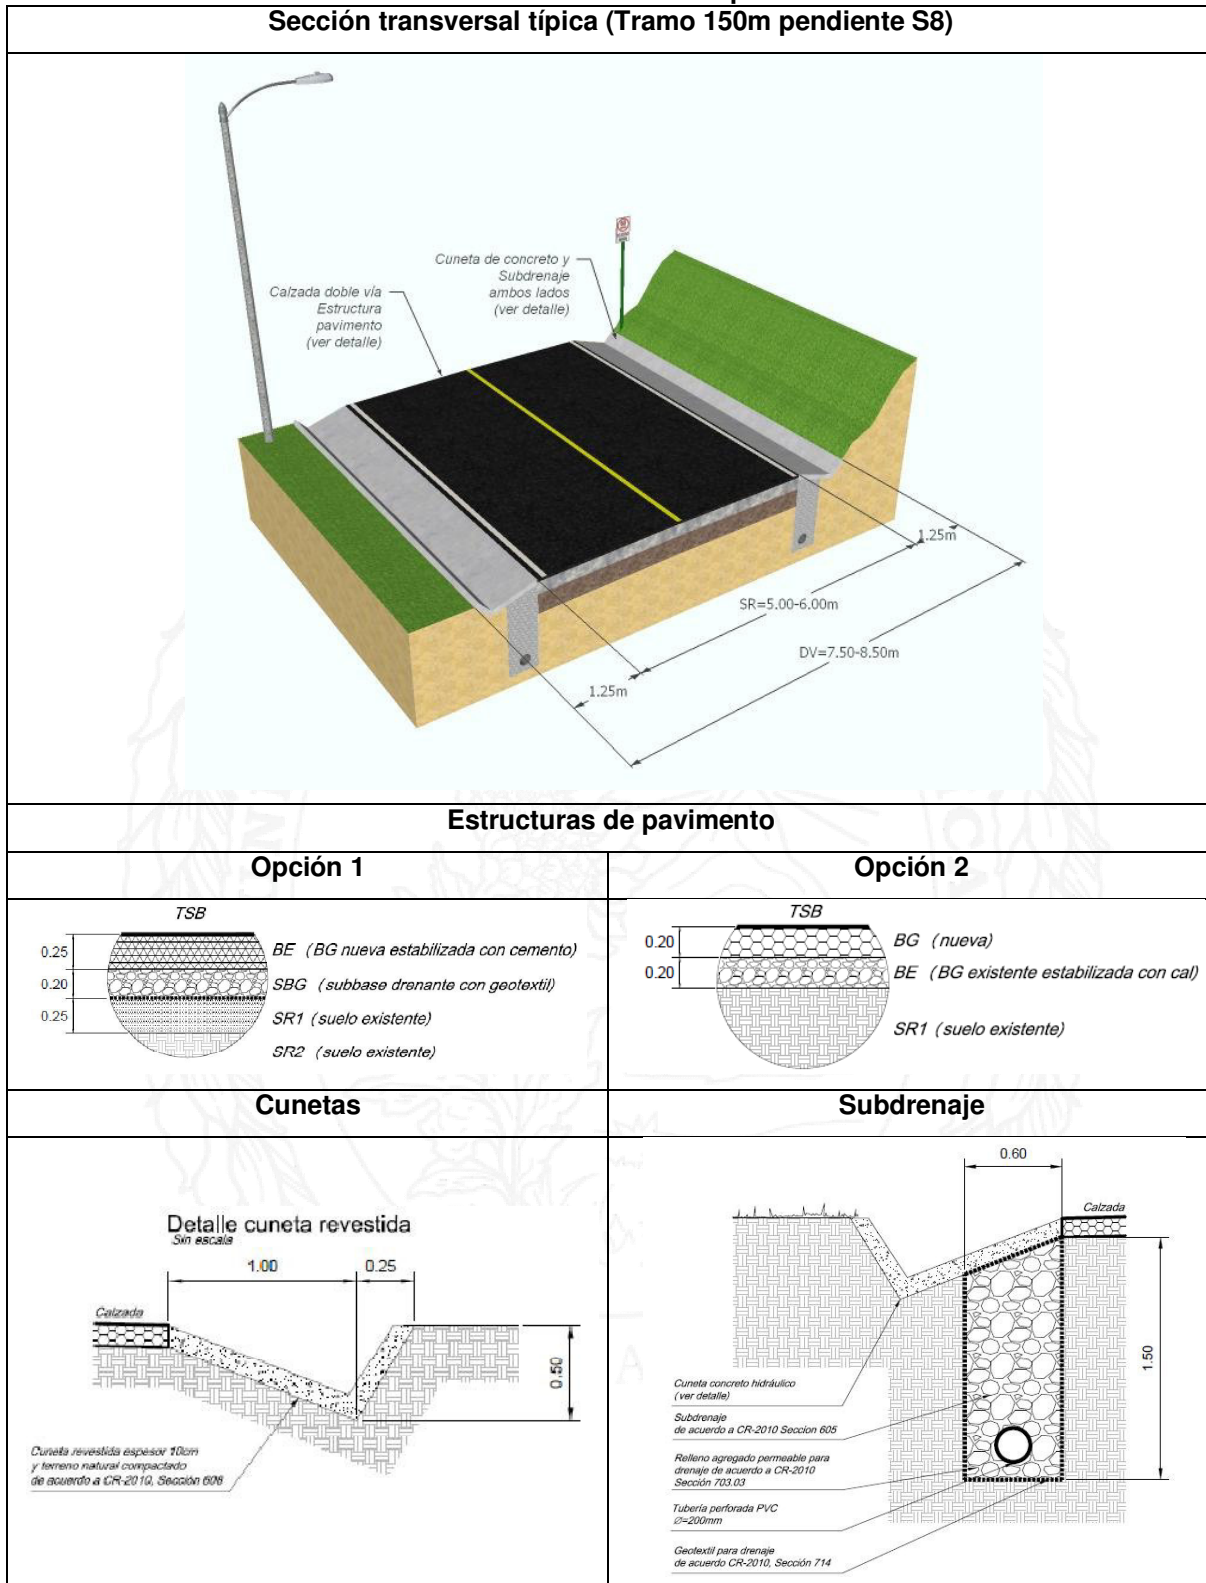
**Tabla 33. Recomendación de intervención para camino San Isidro.
Sección transversal típica (Tramo 150m pendiente S8)**

En el camino San Isidro, se tienen suelos arcillosos de alta plasticidad tipo CH (A-7-6), por lo que se recomienda mejorar tanto los drenajes como la estructura de pavimento, en los sitios donde se han presentado deformaciones. Se debe evitar que la subrasante se sature por ascenso del nivel freático o escorrentía de agua pluvial, por lo tanto se recomienda implementar "subdrenajes" tipo francés" en ambos lados de la calzada y cunetas revestidas en estas zonas. Además, se deben colocar los pasos de alcantarilla requeridos en los sitios donde se deba descargar agua pluvial hacia cauces cercanos. Por ejemplo en la zona del sondeo 9 (Figura 22), claramente se requiere la colocación de un paso de alcantarilla que conduzca el agua pluvial hacia la quebrada local, para evitar que la plataforma del camino se sature, ya que la topografía en este punto forma una zona baja, donde el agua se acumula.

Por lo tanto, las recomendaciones que se indican a continuación, están dirigidas a mejorar las condiciones de drenaje del camino, evacuación de agua pluvial y estructura de pavimento. Sin embargo, no se aborda el análisis de estabilidad del la ladera (incluyendo el talud adyacente del lado izquierdo), para lo cual se recomienda consultar con un especialista en geología o geotecnia, que realice un análisis específico del sitio.

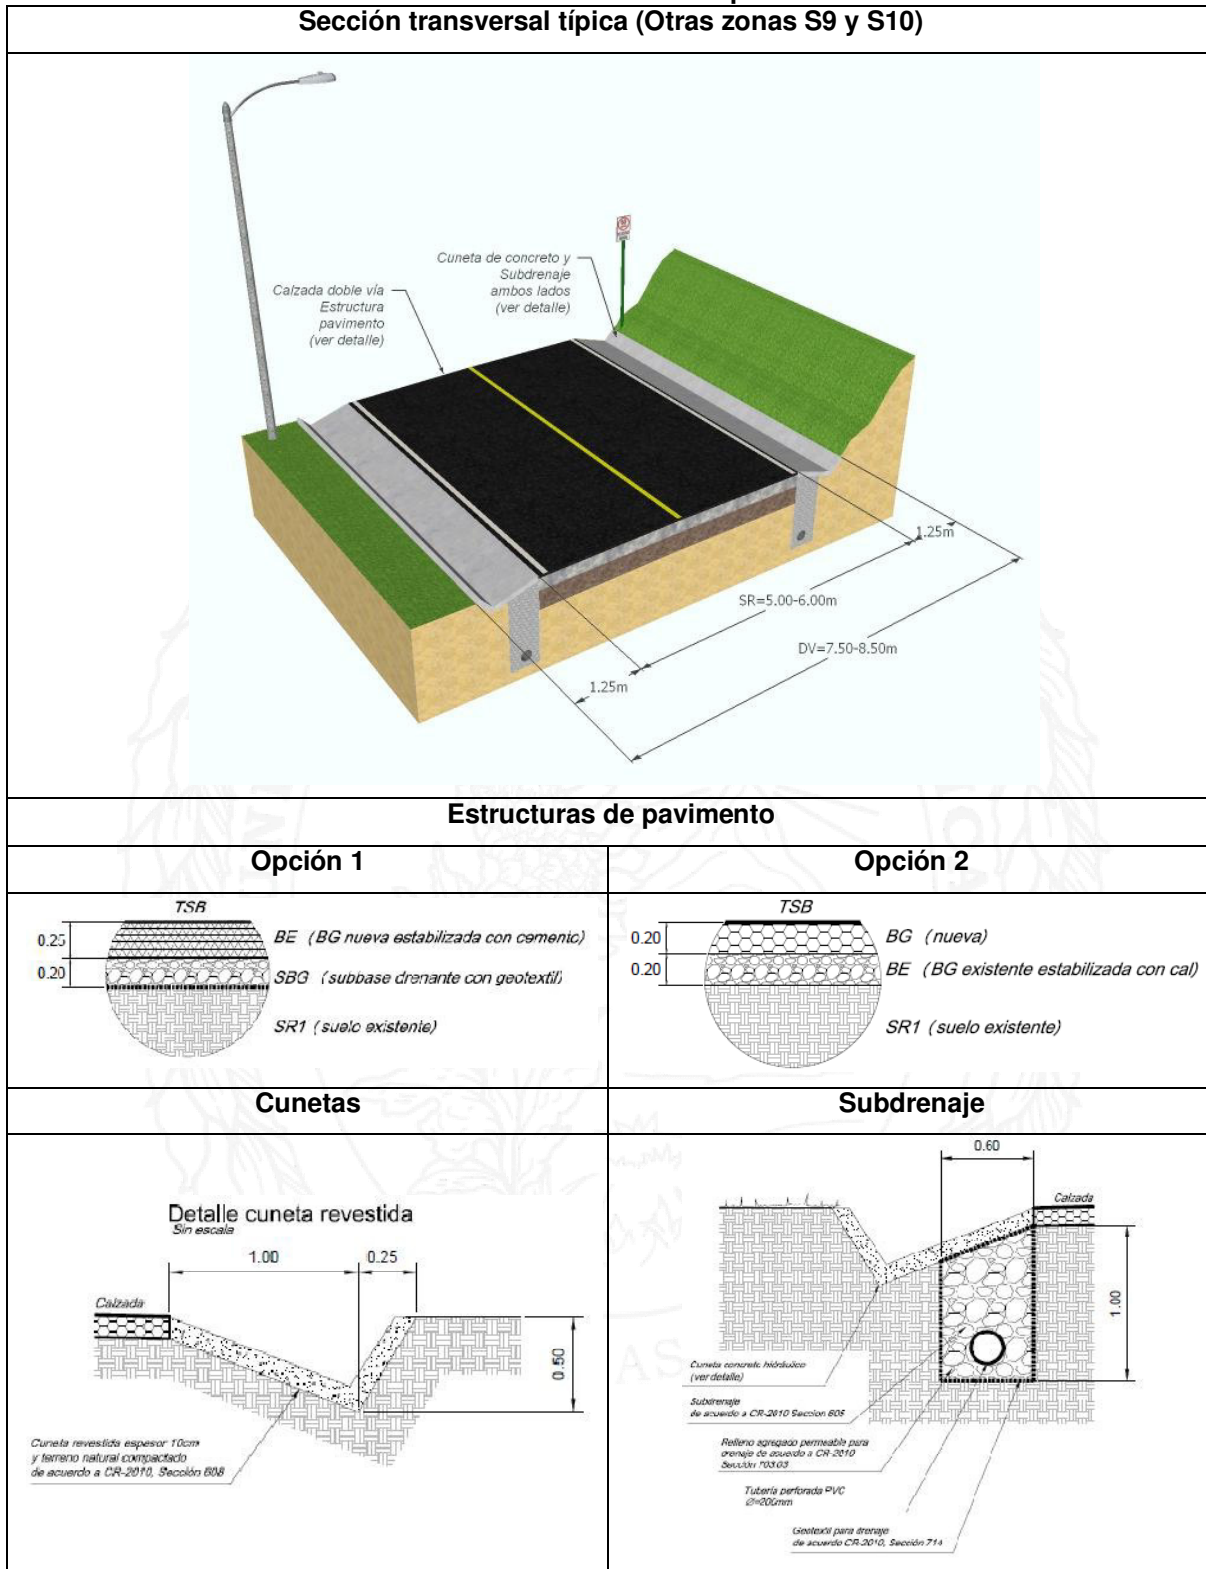
**Tabla 34. Recomendación de intervención para camino San Isidro.
Sección transversal típica (Otras zonas S9 y S10)**

Las otras zonas (sondeo 9 y 10) donde se ha deteriorado la calzada, se considera se deben principalmente a deformaciones del suelo subrasante por deficiencia en el drenaje pluvial como se muestra en la Figura 22. Las recomendaciones que se realizan para estos sitios, incluyen el mejoramiento del drenaje superficial, subterráneo y estructura de pavimentos.

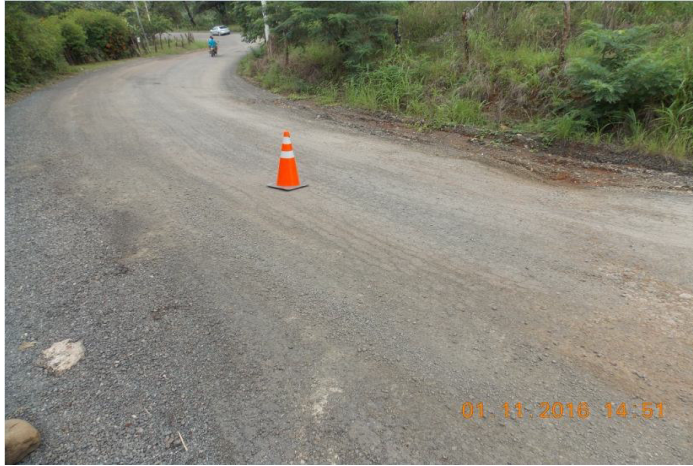
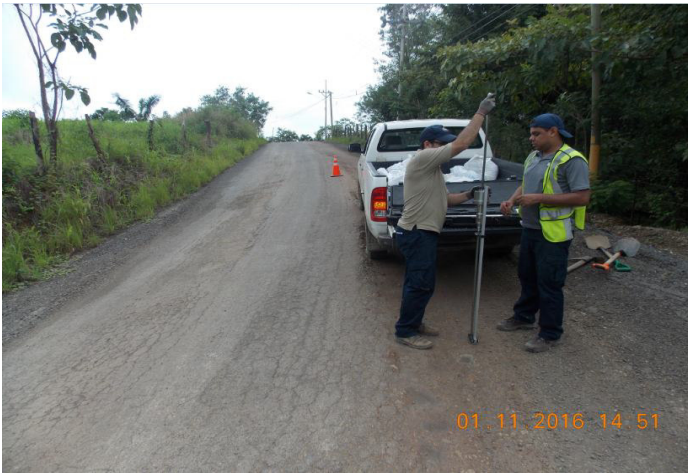
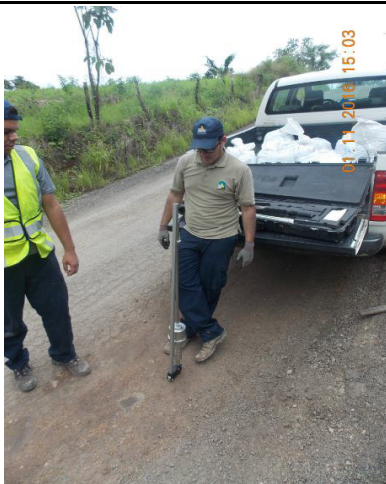
7. CONDICIONES DEL SITIO Y OBSERVACIONES GENERALES							
Zona desplazamientos laterales del TSB y BE, posible problema de manejo de aguas pluviales en curva- Se observa falta de paso de alcantarilla.							
FECHA	01/11/2016			APUNTADOR	AUC

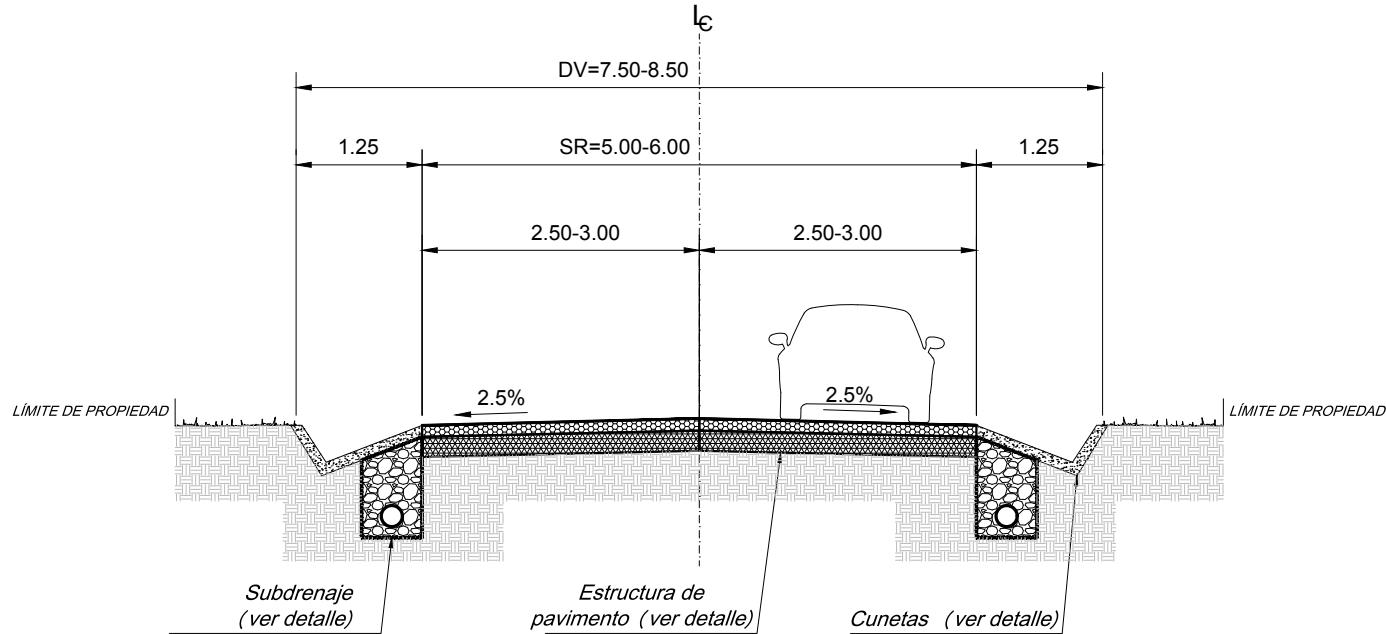
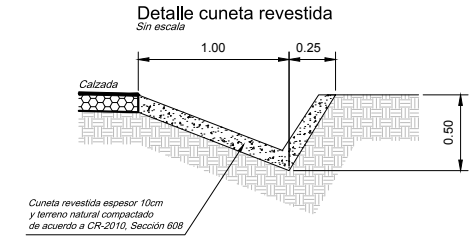
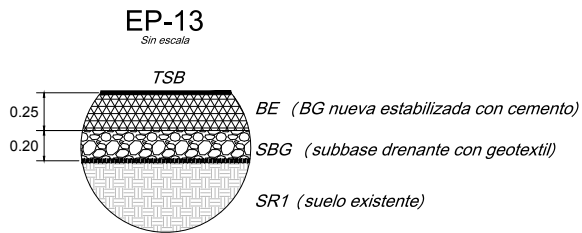
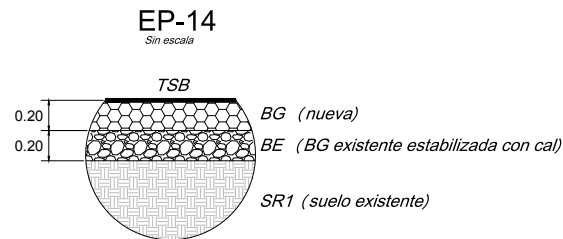
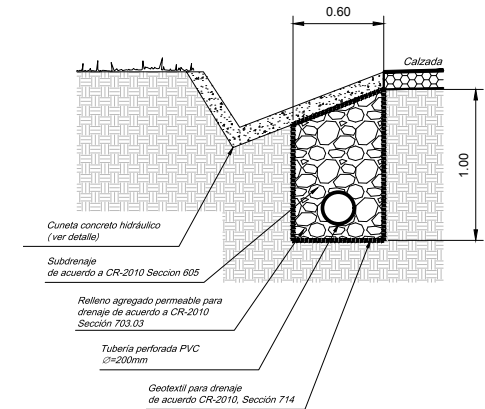
Camino San Isidro 6-01-037

Otras zonas con deformaciones (S9 y S10)
