Informe: LM-PI-AT-026-16

EVALUACIÓN DE LA CALIDAD DE LOS MATERIALES Y PROCESOS CONSTRUCTIVOS

**Proyecto: Contratación del Diseño y Construcción de la Ruta
Nacional No. 3, Sección: Intersección Pozuelo (Radial Uruca, Ruta
Nacional No. 108)-Intersección Jardines del Recuerdo (Ruta
Nacional No. 106)**

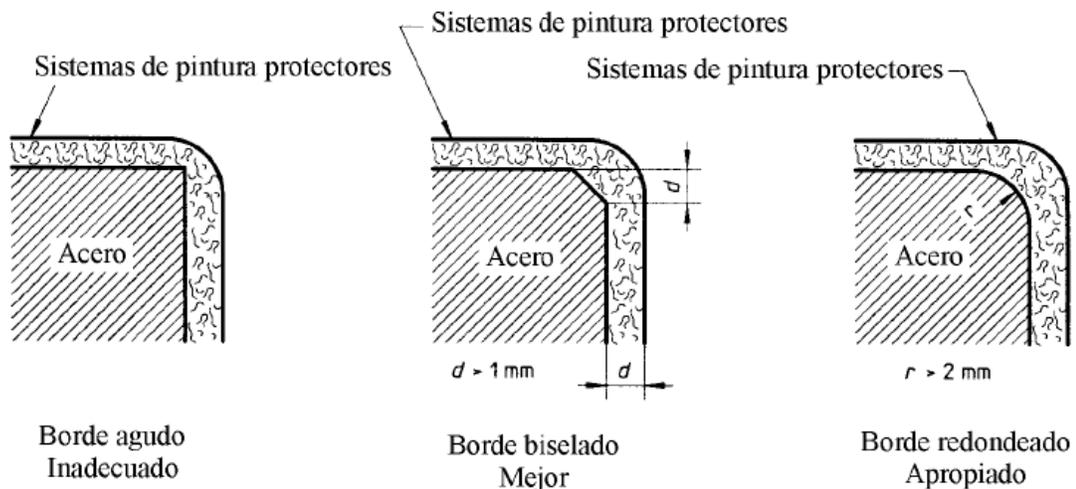
Figura 2. Forma de bordes en piezas metálicas. Fuente: INTECO, 2016

En la figura 2 se aprecia el tratamiento recomendado por la norma citada para los bordes en las estructuras metálicas.

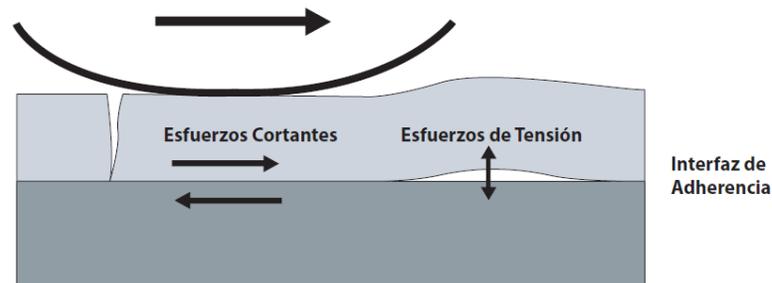
Figura 3. Estado de esfuerzo en interfaz de adherencia del pavimento bajo cargas de servicios. (Guerrero-Aguilera, 2015)

Como se observa en figura 3, la falta de adherencia entre las capas puede causar además que los esfuerzos de tensión se concentren en la fibra inferior de la nueva capa de rodadura. Esta concentración de esfuerzos acelera la aparición del agrietamiento por fatiga en la superficie y por consiguiente el deterioro prematuro de la estructura del pavimento.

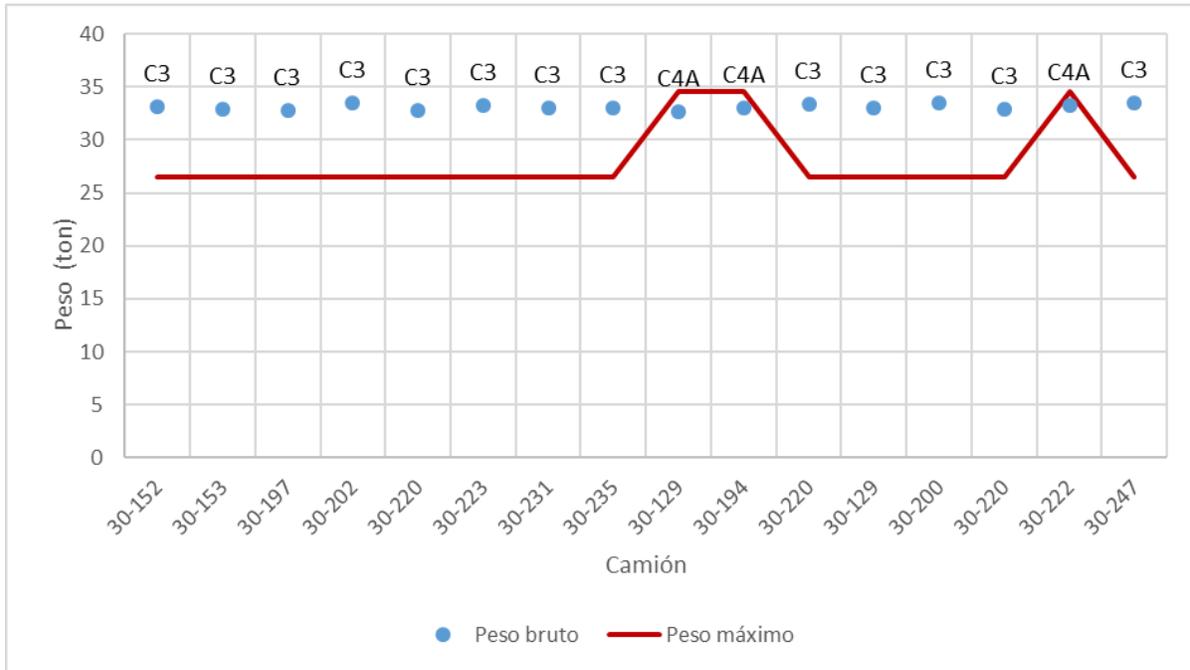
Gráfico 1. Pesos de vagonetas reportadas en las boletas de despacho y límite permitido según el Decreto Ejecutivo No. 32191-MOPT

Como se muestra en la tabla anterior las boletas de despacho en planta que portaban los vehículos mostraban que en todos los casos el peso de los vehículos y su carga superaban las 30 toneladas. Esto implica que bajo las restricciones de carga vigentes, en el reglamento de carga, para un camión tipo C3 (peso máximo permisible de 26,5 toneladas), las vagonetas que tenían el eje levantado estarían excediendo dicha regulación.

En el gráfico 1 se observa como la gran mayoría (81%) de las vagonetas se encontraban incumpliendo el límite permitido.

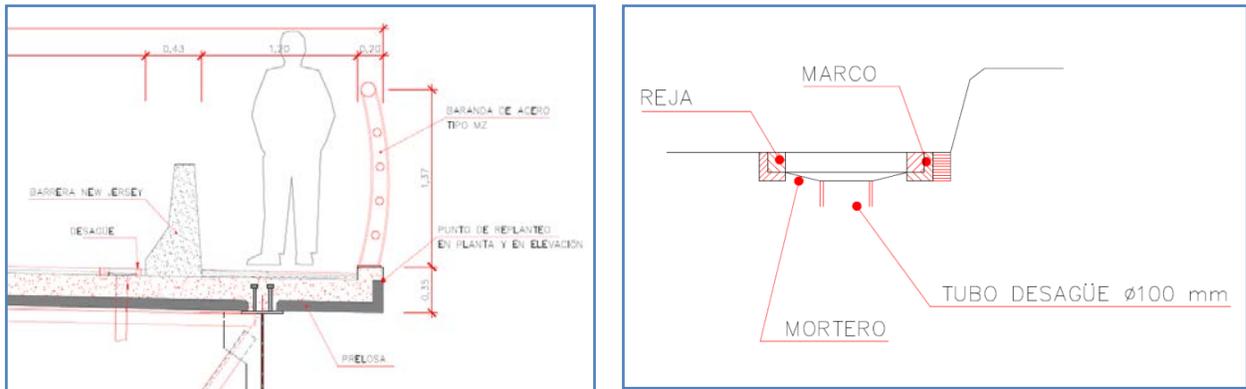
Figura 4. Detalles sobre los desagües de los puentes tomados de los planos aprobados del proyecto.
Fuente: Unidad Ejecutora PIV-1. Lamina 58-108 y 95-108

La fotografía 8 muestra un tubo de desagüe que drena hacia uno de los apoyos de la pila No. 2 y a la vez se evidencia que el agua ha estado en contacto con la viga metálica. En la fotografía 9 se muestra una situación más severa donde no existe el tubo de desagüe y también se evidencia el contacto del agua con la estructura. En la lámina 5.1/108 de los planos aprobados del proyecto y suministrados por la Unidad Ejecutora a esta auditoría, se establece en la vista en planta del puente "izquierdo" que existen varios desagües que desfogon hacia la estructura metálica y los apoyos, esta situación también se observa en los esquemas del puente "derecho". En las láminas 5.13/108 y 5.50/108 del mismo juego de planos aprobados, se muestra una vista lateral de la sección del tablero tipo y el detalle del desagüe y se denota que no está acotada su longitud, la Figura 3 muestra un extracto de dichas láminas donde se observa la situación descrita anteriormente.

La sección 2.6.6.4 de la Especificación para Diseño de Puentes AASTHO LRFD 2012, definida por el cartel para el diseño de los puentes, indica que el desagüe de un puente debe diseñarse de tal forma que el agua superficial de la losa del puente sea conducida y dirigida lejos de los elementos de la superestructura y subestructura del puente. Además, se indica que los tubos de desagüe deben extenderse al menos 100 mm por debajo de la superficie inferior de la viga y se impide la descarga de agua contra cualquier parte de la estructura, sobre el tráfico en movimiento y que se evite la erosión a la salida del bajante. En vista de lo anterior, se evidencia que la longitud de los tubos y su ubicación incumplen las especificaciones del cartel. Es criterio del equipo auditor que el incumplimiento de esta medida puede afectar la durabilidad de la estructura. No omitimos mencionar que esta situación fue corregida de forma posterior a la comunicación realizada por el equipo auditor en el oficio LM-AT-191-16.

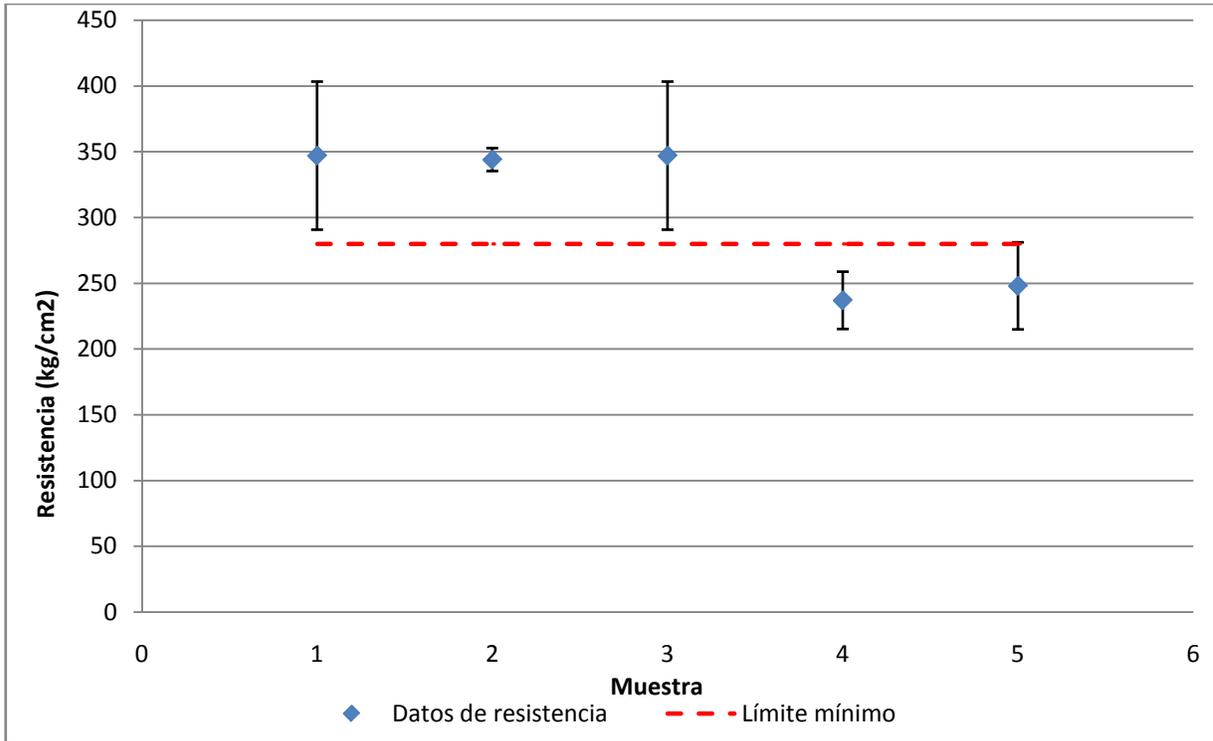
Gráfico 2. Valores de resistencia a la compresión para las muestras de concreto ensayadas por el LanammeUCR

En el siguiente gráfico se puede observar los valores de resistencia a la compresión de cilindros fallados a 28 días, obtenidos por el LanammeUCR. Tal y como se aprecia, la mayoría de los valores promedio se encuentran por encima del valor mínimo especificado, a pesar de que se observó alta variabilidad en algunos resultados.

El criterio del equipo auditor que estos parámetros se deben seguir monitoreando con el fin de asegurar que la mezcla de concreto tenga las características adecuadas que aseguren la inversión realizada.

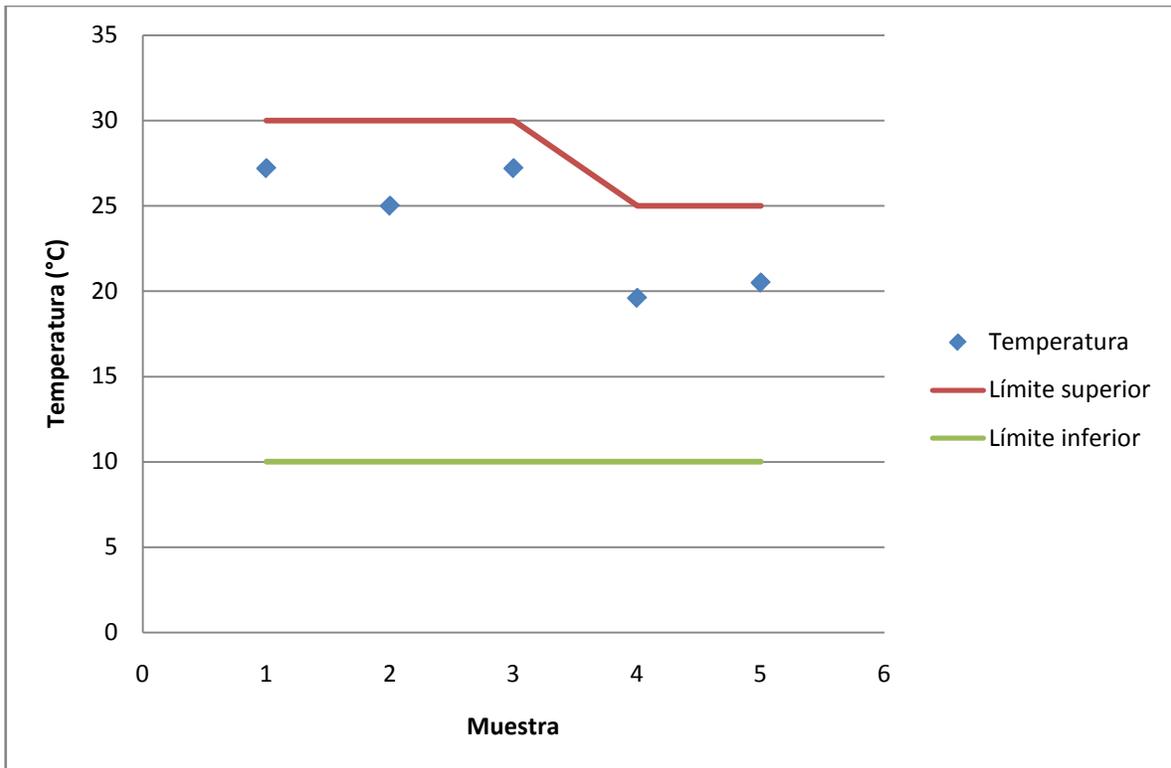
Gráfico 3. Valores de temperatura de colocación para las muestras de concreto ensayadas por el LanammeUCR

En el Gráfico 3 se puede observar que los valores de temperatura se encuentran dentro de los rangos permitidos. A pesar de que no se cuentan con muestras suficientes para realizar el análisis estadístico se observa que ningún valor supera los umbrales permitidos para cada elemento.
