EVALUACIÓN DE LA CALIDAD DE LOS
MATERIALES Y PROCESOS
CONSTRUCTIVOS PROYECTO:
CONTRATACIÓN DIRECTA N°
2013CV-000017-ODI00:
REHABILITACIÓN INTEGRAL
(SUBESTRUCTURA Y
SUPERESTRUCTURA) DEL PUENTE
SOBRE EL RÍO VIRILLA, RUTA
NACIONAL N°1, AUTOPISTA
GENERAL CAÑAS **LM-PI-AT-033-16**

Proyecto: LM-PI-AT-033-16

**INFORME DE AUDITORÍA TÉCNICA EXTERNA
EVALUACIÓN DE LA CALIDAD DE LOS MATERIALES, PROCESOS CONSTRUCTIVOS Y GESTIÓN
Contratación Directa N° 2013CV-000017-0DI00: Rehabilitación Integral (Subestructura y Superestructura)
del puente sobre el río Virilla, Ruta Nacional N°1, Autopista General Cañas**

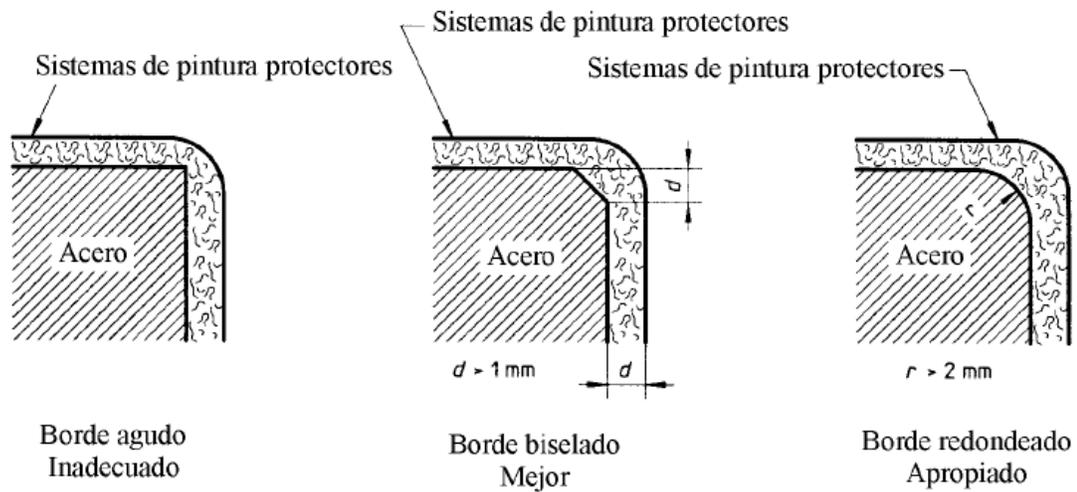
Figura 2. Forma de bordes en piezas metálicas. (INTECO, 2016)

En la figura 2 se aprecia la manera recomendada de los bordes en las estructuras metálicas.

Es criterio del equipo auditor que los bordes afilados generan un riesgo potencial de que se coloquen espesores de pintura menores a los especificados, lo que a la postre podría ser un foco de corrosión en el acero estructural.

11.1 Los bordes afilados en las estructuras metálicas presentes en el proyecto son más susceptibles al deterioro por corrosión.

Los bordes redondeados son deseables, para posibilitar la aplicación de la capa protectora de modo uniforme y para lograr un espesor de película adecuado sobre bordes agudos. Las capas protectoras en los bordes agudos son también más susceptibles al deterioro. Por consiguiente, todos los bordes agudos deberían redondearse o biselarse desde el proceso de fabricación y las rebabas en torno a orificios y a lo largo de otros bordes cortantes deberían eliminarse.

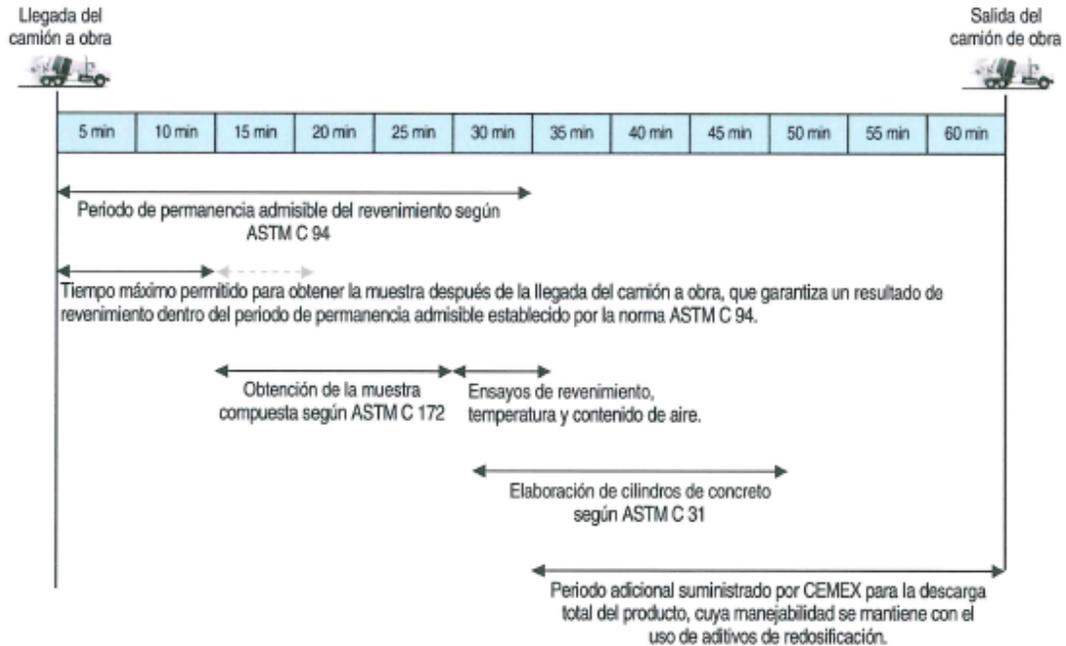
Figura 3. Diagrama de tiempos entre la entrada y salida del camión auto mezclador. Fuente: (CEMEX, 2016)

Incluso en la información incluida en el diseño de mezcla 6-280-2-R-28-15-1-P-11L se considera la realización del ensayo de contenido de aire como una parte importante del proceso de entrega y colocación del concreto tal como se observa en la figura 3.

Es criterio del equipo auditor que el ensayo de contenido de aire es fundamental para poder evaluar la calidad de la mezcla de concreto y que permite tener una estimación de la afectación que puede tener este parámetro en la resistencia final del concreto en estado fresco sin necesidad de esperar a los 28 días para la falla de los especímenes de muestra.
