Informe en versión final: LM-PI-AT-015-17

**Fiscalización contratos de la Red Vial Nacional de Lastre:
Ruta Nacional 920(2015LA-000001-0DI00),
Ruta Nacional 935 (2015LA-000039-0GCTT)**

**Unidad de Auditoría Técnica
LanammeUCR**

**San José, Costa Rica
Junio, 2017**

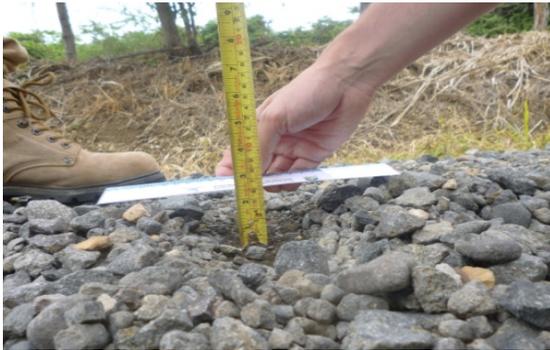
la pérdida de finos del material y tendía a desprenderse con facilidad de la matriz del material conformado, desplazándose hacia los costados por el empuje generado por las cargas de tránsito. El material suelto se acumulaba en los bordes de los carriles formando una barrera en algunos casos de hasta 6 cm que impedía el adecuado bombeo o evacuación del agua pluvial hacia las cunetas de tierra, generando la acumulación de agua en los bordes de la calzada. El agregado superficial grueso empieza a exponerse hasta el punto que el material se suelta.

En las fotografías 2, 3, 4, 5, 6, 7 y 8 se observa la condición evidenciada en algunas de las secciones de la Ruta 935 donde se observó el desplazamiento del material empleado como capa de ruedo, lo cual muestra problemas de cohesión del material.

Fotografía 2. Acumulación de material granular suelto al costado de la vía, espesor de hasta 6 cm
Ubicación: Ruta Nacional 935, sección de control No. 51200, La Cruz(R.1)-El Jobo(cruce Playa Rajada)(cruce Playa Manzanillo), km 2+700. Fecha: 16 de agosto de 2016. Fuente: LanammeUCR.

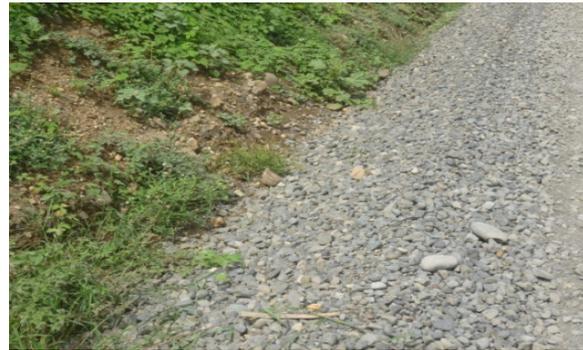
Fotografía 3. Material desplazado genera obstrucción en cunetas.
Ubicación: Ruta Nacional 935, sección de control No. 51200, La Cruz(R.1)-El Jobo(cruce Playa Rajada)(cruce Playa Manzanillo), km 5+085. Fecha: 16 de agosto de 2016. Fuente: LanammeUCR.

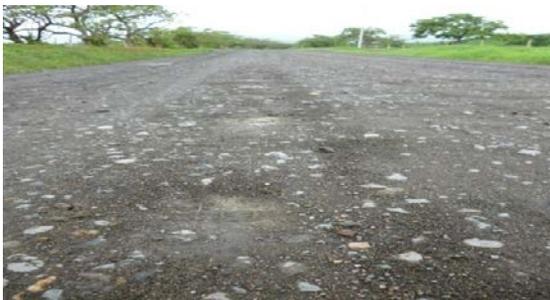
Fotografía 4. Material grueso expuesto.
Ubicación: Ruta Nacional 935, sección de control No. 51200, La Cruz(R.1)-El Jobo(cruce Playa Rajada)(cruce Playa Manzanillo), km 6+000. Fecha: 30 de agosto de 2016. Fuente: LanammeUCR.

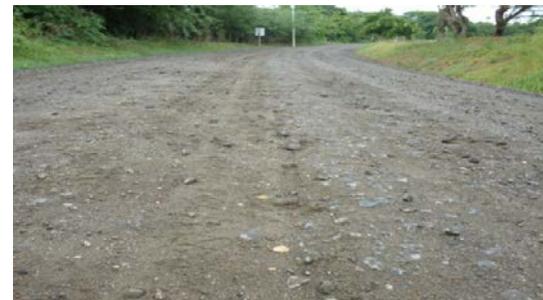
Fotografía 5. Material grueso expuesto.
Ubicación: Ruta Nacional 935, sección de control No. 51200, La Cruz(R.1)-El Jobo(cruce Playa Rajada)(cruce Playa Manzanillo), km 7+125. Fecha: 30 de agosto de 2016. Fuente: LanammeUCR

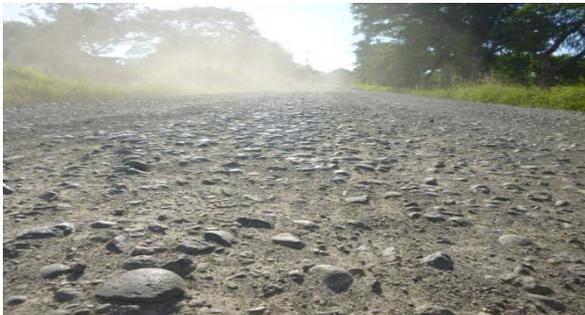
Fotografía 7. Evidencia de pérdida de finos en conformación,
Ubicación: Ruta Nacional 935, sección de control No. 51200, La Cruz(R.1)-El Jobo(cruce Playa Rajada)(cruce Playa Manzanillo), km 12+270. Fecha: 12 de octubre de 2016. Fuente: LanammeUCR

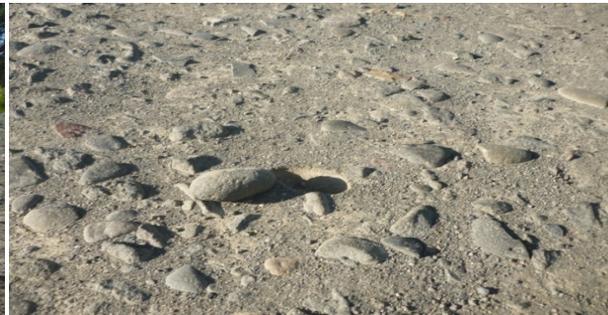
Fotografía 8. Exposición de material grueso. Las partículas gruesas están expuestas y los finos desplazados.
Ubicación: Ruta Nacional 935, sección de control No. 51200, La Cruz(R.1)-El Jobo(cruce Playa Rajada)(cruce Playa Manzanillo), km 13+300. Fecha: 26 de octubre de 2016. Fuente: LanammeUCR.

La separación del agregado de la matriz del material conformado generó indicios de un problema en la calidad del material colocado, por lo que ante la condición de deterioro evidenciada y ante las suposiciones de las principales causas del deterioro, el LanammeUCR realizó ensayos al material de subbase utilizado como capa de rodadura, tales como granulometría, índices plasticidad y CBR. Se realizaron dos muestreos del material a lo largo del periodo de ejecución del proyecto. Los informes de ensayo **I-1275-16** con fecha de muestreo del 01 de setiembre de 2016 e **I-1572-16** correspondiente al muestreo realizado el 02 de noviembre de 2016, resumen los resultados de las pruebas realizadas aplicadas al material de la subbase granular.

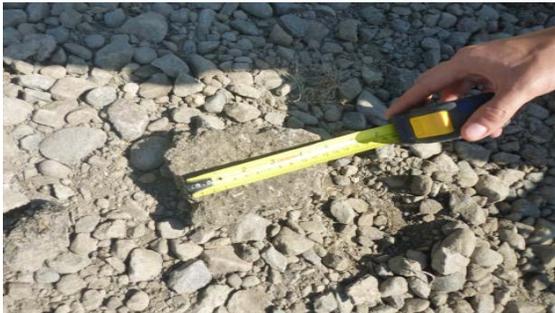
Durante las visitas realizadas el equipo auditor identificó sobretamaño de agregado en diversas secciones atendidas mediante trabajos de suministro, colocación y compactación de subbase granular. El equipo auditor evidenció diámetros de tamaño de agregado de hasta 20 cm tal como se observa en las Fotografías 9,10 y 11.

Fotografía 9. Diámetro de agregado 13 cm. Ubicación: Ruta Nacional 935, sección de control No. 51200, La Cruz(R.1)-El Jobo(cruce Playa Rajada)(cruce Playa Manzanillo), km 3+100. Fecha: 26 de octubre de 2016. Fuente: LanammeUCR.

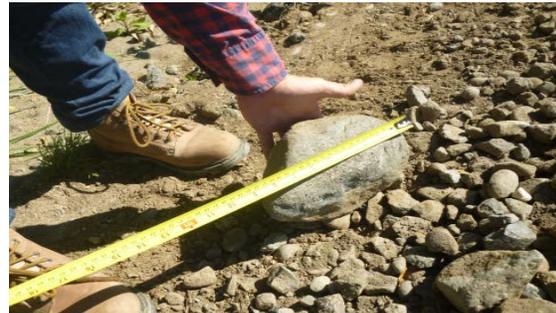
Fotografía 10. Sobre tamaño del agregado, hasta 20 cm de diámetro. Ubicación: Ruta Nacional 935, sección de control No. 51200, La Cruz(R.1)-El Jobo(cruce Playa Rajada)(cruce Playa Manzanillo), km 4+100. Fecha: 26 de octubre de 2016. Fuente: LanammeUCR.

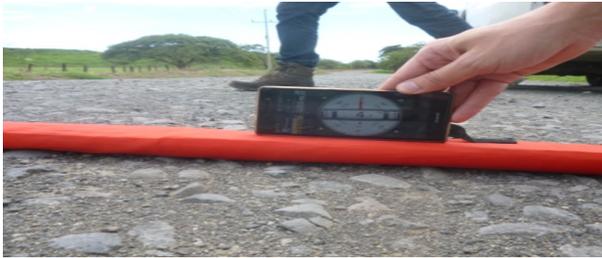
Las mediciones fueron realizadas, específicamente en secciones rectas mediante un clinómetro previamente calibrado. Los resultados de las mediciones del bombeo de las secciones transversales permitieron evidenciar bombeos inferiores al 6 %, inclusive tramos donde no se superó el 2%, como se muestra en las Fotografías 12, 13, 14, 15, 16, 17 y 18.

Fotografía 12. Levantamiento de pendientes transversales. Bombeo, carril derecho 4.7%, carril izquierdo 5%. Ubicación: Ruta Nacional 935, sección de control No. 51200, La Cruz(R.1)-El Jobo(cruce Playa Rajada)(cruce Playa Manzanillo), km 4+575. Fecha: 16 de agosto de 2016. Fuente: LanammeUCR.

De acuerdo con el cartel de licitación y al *Manual de construcción de carreteras, caminos y puentes de Costa Rica MC-2002*, un camino con superficie expuesta (material granular) debe tener una pendiente transversal de 6% a 8%, por lo tanto, según las condiciones evidenciadas existe un incumplimiento del bombeo mínimo requerido según lo establecido en la normativa bajo la cual se rigen los trabajos de conformación de la capa de ruedo.

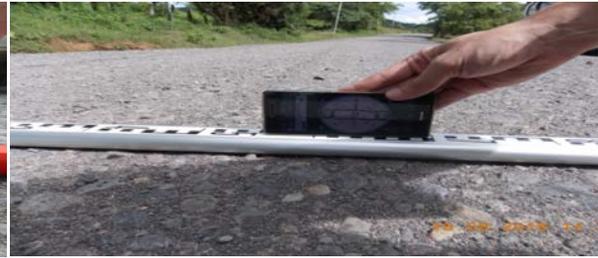
Fotografía 13. Tramo recién intervenido material muestra una buena condición. Bombeo, carril derecho 5,7%, carril izquierdo 2,7%. Ubicación: Ruta Nacional 935, sección de control No. 51200, La Cruz(R.1)-El Jobo(cruce Playa Rajada)(cruce Playa Manzanillo), km 8+100. Fecha: 16 de agosto de 2016. Fuente: LanammeUCR.

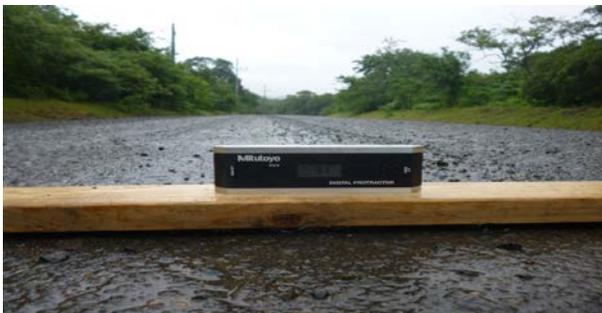
Fotografía 14. Sección Transversal, bombeo carril derecho: 5,42% , bombeo carril izquierdo:3,84 % (4.5°). Ubicación: Ruta Nacional 935, sección de control No. 51200, La Cruz(R.1)-El Jobo(cruce Playa Rajada)(cruce Playa Manzanillo), km 11+320. Fecha: 30 de agosto de 2016. Fuente: LanammeUCR.

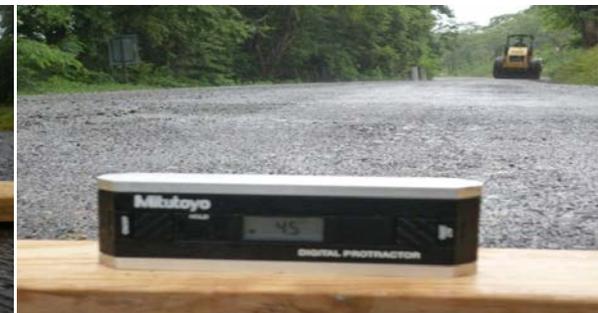
Fotografía 15. Sección Transversal, bombeo carril derecho: 2,79% (1.6°), bombeo carril izquierdo:7,87 % (4.5°). Ubicación: Ruta Nacional 935, sección de control No. 51200, La Cruz(R.1)-El Jobo(cruce Playa Rajada)(cruce Playa Manzanillo), km 12+400. Fecha: 30 de agosto de 2016. Fuente: LanammeUCR

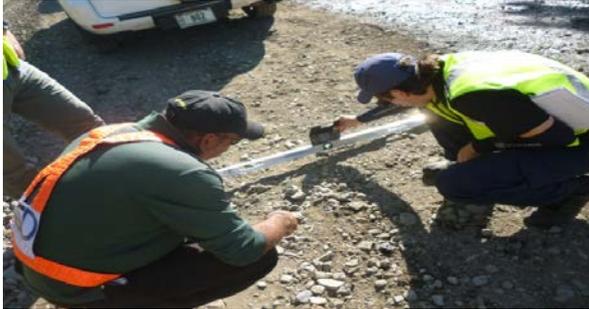
Fotografía 16. Medición de bombeo en sección intervenida. Ubicación: Ruta Nacional 935, sección de control No. 51200, La Cruz(R.1)-El Jobo(cruce Playa Rajada)(cruce Playa Manzanillo), km 5+300. Fecha: 26 de octubre de 2016. Fuente: LanammeUCR

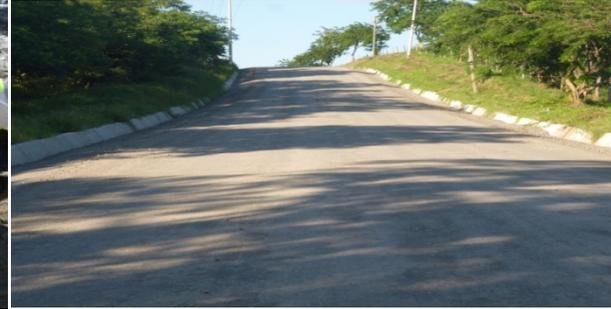
Fotografía 17. Tramo finalizado en buen estado, carril derecho 3.30%, carril izquierdo 1.90%. Ubicación: Ruta Nacional 935, sección de control No. 51200, La Cruz(R.1)-El Jobo(cruce Playa Rajada)(cruce Playa Manzanillo), km 5+300. Fecha: 26 de octubre de 2016. Fuente: LanammeUCR

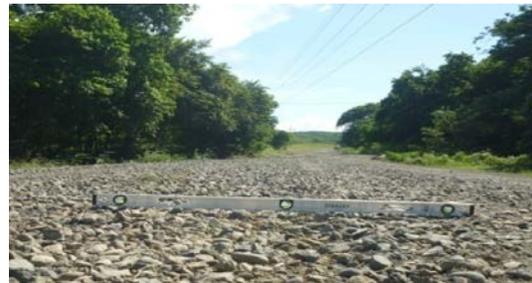
Sin embargo, se evidenció que la consistencia del material recuperado de subbase granular no presentaba una homogenización respecto a graduación de los agregados recuperados en especial por la pérdida de finos del material debido a los deterioros evidenciados, tal como se observa en las fotografías 18 y 19, donde se evidencia un exceso de agregado grueso.

Fotografía 19. Material recuperado de bordes de calzada muestra exceso de agregado grueso. Ubicación: Ruta Nacional 935, sección de control No. 51200, La Cruz(R.1)-El Jobo(cruce Playa Rajada)(cruce Playa Manzanillo), km 4+200. Fecha: 26 de octubre de 2016. Fuente: LanammeUCR.

La consistencia de la graduación del material recuperado de subbase granular observada llama la atención del equipo auditor en relación al acomodo del agregado sobre la matriz del material a conformar y el acabado final de la superficie, ya que un exceso de agregado grueso genera un aumento en la irregularidad de la superficie.

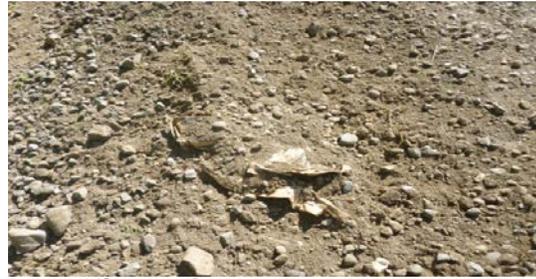
Por otro lado el material recuperado observado en los costados de la vía contenía vegetación y basura previo al extendido del material para su conformación. En las fotografías 20, 21 y 22 se evidencia la condición del material recuperado que fue contaminado durante el proceso de de reacomodo del material.

Fotografía 21. Sacos en material de subbase recuperada del costado de la vía.

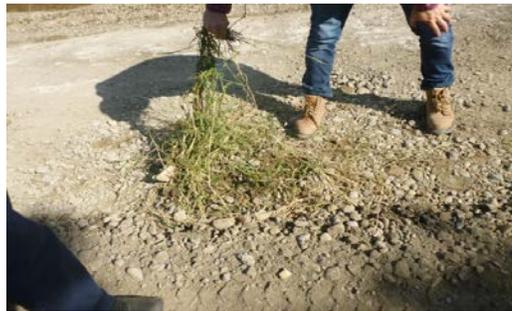
Fotografía 22. Contaminación de tierra y vegetación del material de subbase para nivelación.

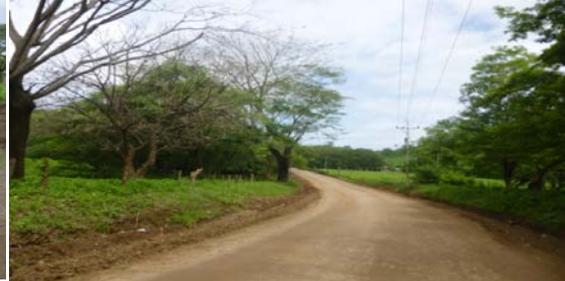
Fotografía 24. Condición trabajos de readecuación de subrasante.

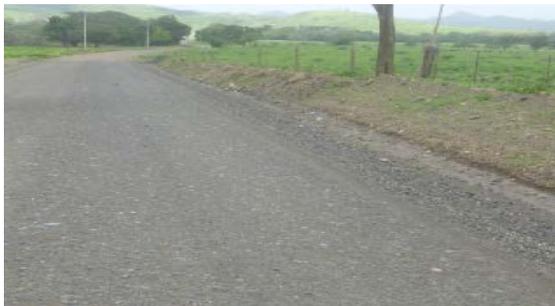
Fotografía 25. Colocación de material de préstamo en secciones con mayor grado de deterioro según ingeniería de proyecto.

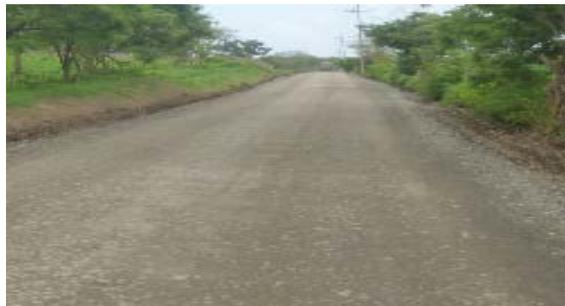
Fotografía 26. Material de préstamo colocado.

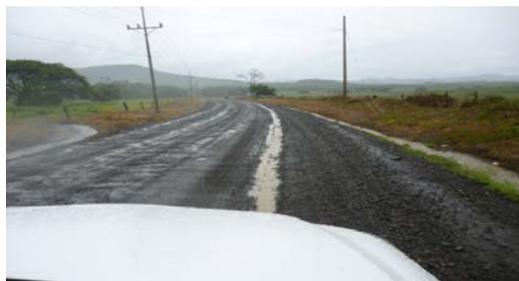
En visita adicional del equipo auditor, realizada el día 30 de agosto de 2016, con el fin de brindar monitoreo al desempeño del material colocado, se registró la evolución de los deterioros identificados en la superficie de ruedo conformada en la visita previa, los cuales alcanzaban un alto grado de deterioro. Dentro de los deterioros evidenciados, se logró constatar la acumulación de agua en canales o ahuellamientos cerca de los bordes de la calzada producto del desplazamiento del material de subbase conformado, y múltiples huecos en la calzada en numerosas secciones que ya habían sido intervenidas como se muestra en las fotografías 31,32, 33 y 34.

Fotografía 32. Acumulación de agua sobre calzada, material granular desplazado en carril derecho de la vía.

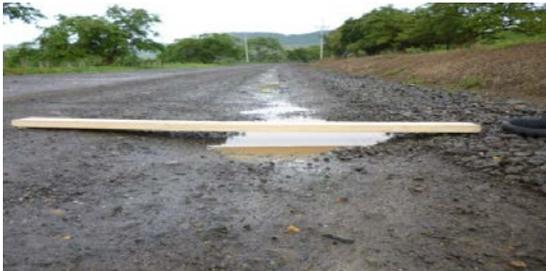
Fotografía 33. Ahuellamiento y deformación severas, acumulación de agua, material desplazado al costado de la calzada. Ubicación: Ruta Nacional 935, sección de control No. 51200, La Cruz(R.1)-El Jobo(cruce Playa Rajada)(cruce Playa Manzanillo), km 4+920. Fecha: 30 de agosto de 2016. Fuente: LanammeUCR.

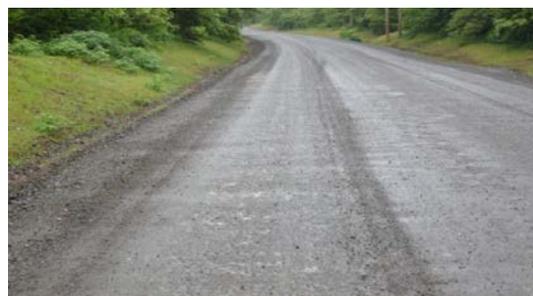
Además durante la visita, el equipo auditor identificó deterioros en secciones que habían sido intervenidas 15 días previos a la visita del equipo auditor. En las fotografías 35 y 36 se observa la severidad de los deterioros registrados.

Fotografía 36. Tramo recién intervenido presentaba huecos leves. Ubicación: Ruta Nacional 935, sección de control No. 51200, La Cruz(R.1)-El Jobo(cruce Playa Rajada)(cruce Playa Manzanillo), km 11+320. Fecha: 30 de agosto de 2016. Fuente: LanammeUCR.

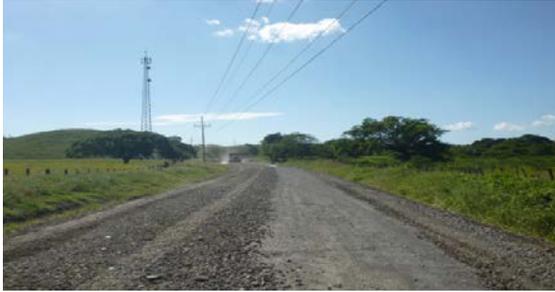
Días después a la emisión de la orden de reinicio, el equipo auditor visitó el proyecto el día 26 de octubre de 2016, donde se observaron trabajos provisionales, para la reconfiguración del material en días posteriores. Si bien los trabajos observados eran provisionales, lograron reparar los deterioros existentes permitiendo mejorar la transitabilidad de la ruta hasta el momento de la conformación. Se debe mencionar que este equipo auditor no logró evidenciar ninguna facturación por los trabajos ejecutados según la estimación de pago 6 correspondiente del mes de octubre. En las Fotografías 45 y 46 se muestra la condición de algunos de los tramos en los que se realizaban estas labores de recuperación del material de subbase colocado.

Fotografía 45. Readequación de subbase granular
Ubicación: Ruta Nacional 935, sección de control No. 51200, La Cruz(R.1)-El Jobo(cruce Playa Rajada)(cruce Playa Manzanillo), km 4+500. Fecha: 26 de octubre de 2016. Fuente: LanammeUCR.

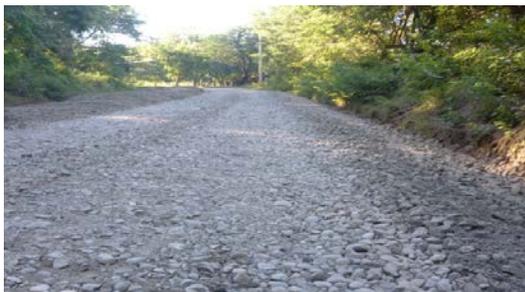
Fotografía 47. Frente colocación subbase granular

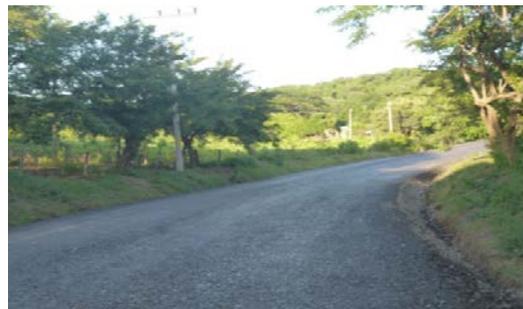
como capa de rodadura.

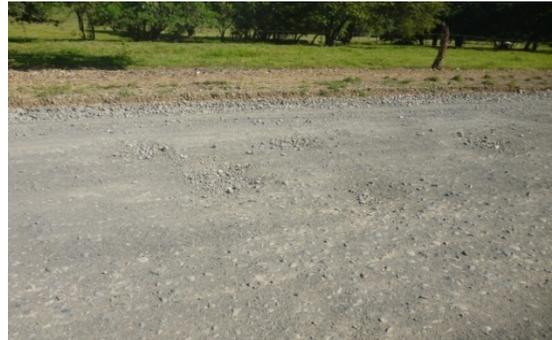
En la última visita realizada por el equipo auditor al proyecto de conservación vial de la Ruta Nacional 935, el día 8 de noviembre de 2016, se evidenciaron nuevos deterioros en secciones de la vía que posteriormente iban a ser reconformadas así como en secciones que ya habían sido intervenidas recientemente. Se registraron huecos, deformaciones así como el desplazamiento del material hacia los costados de la calzada como se muestra en las Fotografías 49, 50 y 51.

Fotografía 49. Material de subbase granular suelto. Ubicación: Ruta Nacional 935, sección de control No. 51200, La Cruz(R.1)-El Jobo(cruce Playa Rajada)(cruce Playa Manzanillo), km 3+300. Fecha: 26 de octubre de 2016. Fuente: LanammeUCR

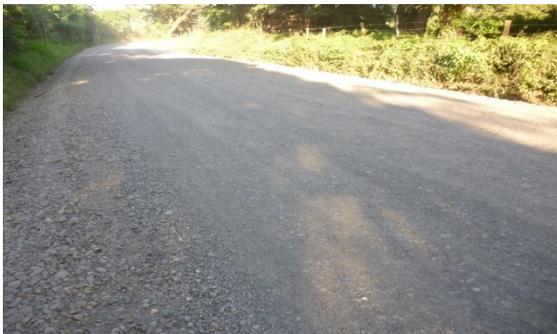
Fotografía 50. Huecos y deformaciones en la superficie. Ubicación: Ruta Nacional 935, sección de control No. 51200, La Cruz(R.1)-El Jobo(cruce Playa Rajada)(cruce Playa Manzanillo), km 3+750. Fecha: 2 Fecha: 8 de noviembre de 2016. Fuente: LanammeUCR

Una vez presentado el registro de las condiciones evidenciadas, es criterio del equipo auditor que la causa de los deterioros registrados en un proyecto con una intervención tan reciente debe entenderse como una colinealidad de factores, que inicia desde el comportamiento del material y es magnificado por el efecto de la lluvia y cargas de tránsito.

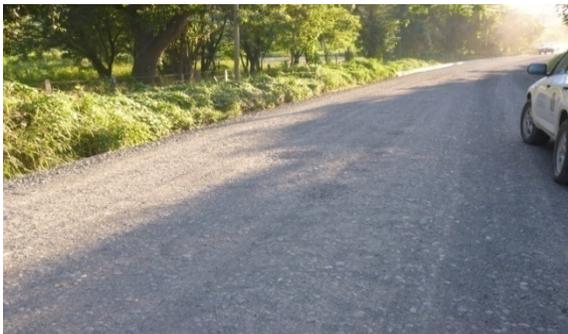
Fotografía 51. Huecos en sección de ruta intervenida previo a suspensión del contrato. Ubicación: Ruta Nacional 935, sección de control No. 51200, La Cruz(R.1)-El Jobo(cruce Playa Rajada)(cruce Playa Manzanillo), km 13+700. Fecha: 26 de octubre de 2016. Fuente: LanammeUCR.

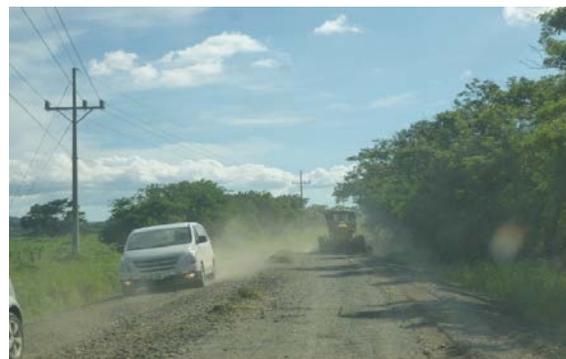
Fotografía 52. Trabajos con niveladora en cunetas y borde de calzada en cercanías a puente, No se evidenció ningún tipo de señalización preventiva, banderilleros y demarcación de área de trabajo. Ubicación: Ruta Nacional 935, sección de control No. 51200, La Cruz(R.1)-El Jobo(cruce Playa Rajada)(cruce Playa Manzanillo), km 4+200. Fecha: 26 de octubre de 2016. Fuente: LanammeUCR.

En relación con los casos anteriormente evidenciados, el equipo auditor considera inadmisibles que aún se sigan presentando frentes de obra sin control temporal de tránsito o señalización mínima que permita alertar a los usuarios sobre los trabajos en la vía y garantizar la seguridad de los mismos a lo largo de la zona de trabajo.

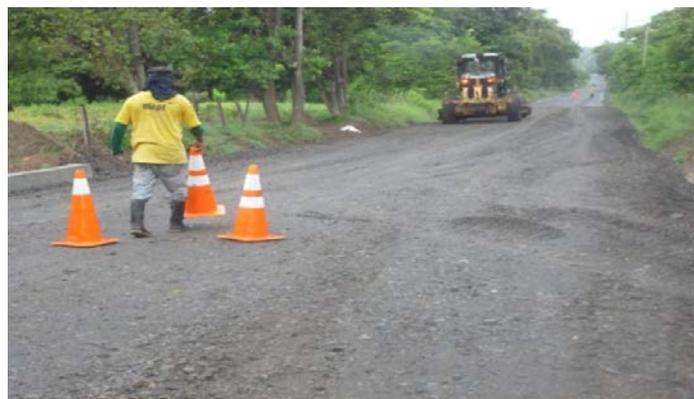
Fotografía 55. Colocación de algunos conos para delimitar zona de trabajo.

Ubicación: Ruta Nacional 935, sección de control No. 51200, La Cruz(R.1)-El Jobo(cruce Playa Rajada)(cruce Playa Manzanillo), kilómetro 12+600. Fecha: 30 de agosto de 2016. Fuente: LanammeUCR.

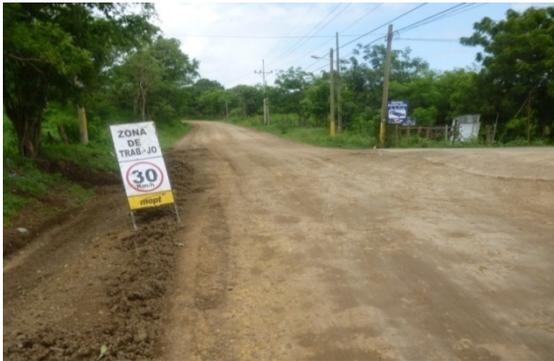
Por otro lado, en algunos de los frentes de obra visitados, si bien se observó la colocación de señalización preventiva para alertar sobre trabajos en la vía, tanto al inicio como al final de la zona trabajo, la señalización a través del espacio de trabajo fue deficiente en la mayoría de los casos. Se evidenció la ausencia de dispositivos de canalización de tránsito necesarios para orientar y guiar al conductor a través del área libre en la zona de trabajo como se evidencia en las fotografías 56 y 57.

Fotografía 56. Señalización preventiva en zona de trabajo de conformación de cunetas.
Ubicación: Ruta Nacional 935, sección de control No. 51200, La Cruz(R.1)-El Jobo (cruce Playa Rajada)(cruce Playa Manzanillo) km 15+450. Fecha: 23 de junio de 2016. Fuente: LanammeUCR.

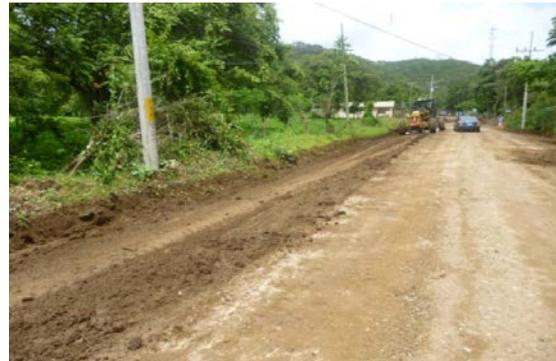
Fotografía 57. Trabajos de conformación sin dispositivos de seguridad para delimitar zona de trabajo, material desplazado por conformación en ambos carriles.
Ubicación: Ruta Nacional 935, sección de control No. 51200, La Cruz(R.1)-El Jobo(cruce Playa Rajada)(cruce Playa Manzanillo), km15+855. Fecha: 23 de junio de 2016. Fuente: LanammeUCR.

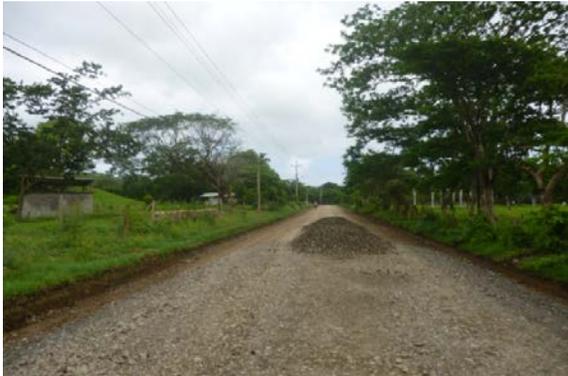
También se observó la acumulación material granular para colocación en la calzada durante intervalos de tiempo mayores a una hora sin ningún tipo de señalización para alertar a los conductores sobre la presencia de obstáculos en la vía.

Fotografía 60. Material colocado en el centro de la calzada sin ningún tipo de señalización preventiva. Ubicación: Ruta Nacional 935, sección de control No. 51200, La Cruz(R.1)-El Jobo(cruce Playa Rajada)(cruce Playa Manzanillo), km 13+055. Fecha: 23 de junio de 2016. Fuente: LanammeUCR.

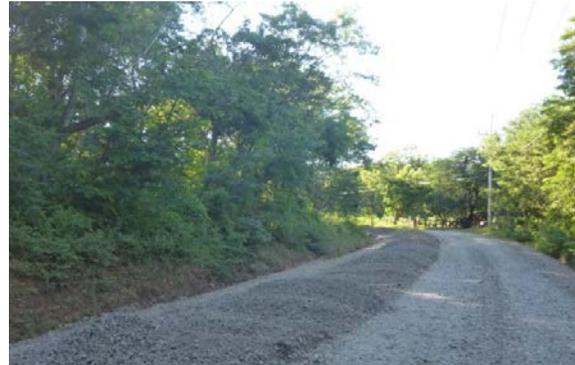
Fotografía 61. Material granular acumulado en uno de los carriles, no se evidenció ningún tipo de señalización preventiva para los usuarios, ni dispositivos de demarcación temporal del área de trabajo. Ubicación: Ruta Nacional 935, sección de control No. 51200, La Cruz(R.1)-El Jobo(cruce Playa Rajada)(cruce Playa Manzanillo), k, 14+745 . Fecha: 26 de octubre de 2016. Fuente: LanammeUCR.

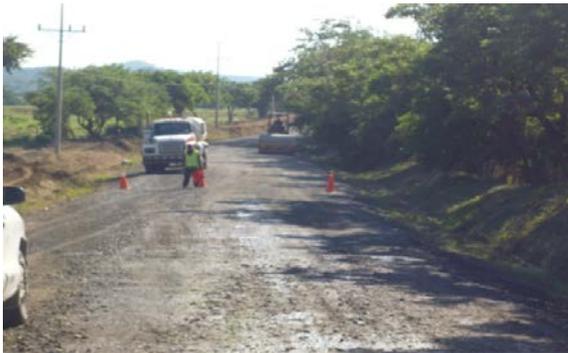
Durante la visita realizada al proyecto de la Ruta Nacional 935 el día 8 de noviembre de 2016, se observó una mejora en la señalización preventiva, además de la presencia de banderilleros debidamente identificados, sin embargo la señalización y control de tránsito en el área de trabajo continuó siendo insuficiente como se muestra en las fotografías 62 y 63.

Fotografía 62. Señalización preventiva zona de trabajo, presencia de banderillero. Ubicación: Ruta Nacional 935, sección de control No. 51200, La Cruz(R.1)-El Jobo(cruce Playa Rajada)(cruce Playa Manzanillo), km 5+300. Fecha: 08 de noviembre de 2016. Fuente: LanammeUCR.

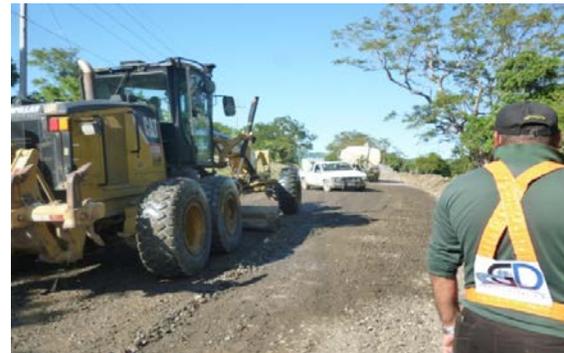
Fotografía 63. Ausencia de señalización y dispositivos de demarcación temporal en área de trabajo. Ubicación: Ruta Nacional 935, sección de control No. 51200, La Cruz(R.1)-El Jobo(cruce Playa Rajada)(cruce Playa Manzanillo), km 5+350 . Fecha: 08 de noviembre de 2016. Fuente: LanammeUCR.

Las situaciones mostradas anteriormente representan un potencial riesgo desde el punto de vista de seguridad vial, ya que tanto los usuarios y hasta los trabajadores del frente de

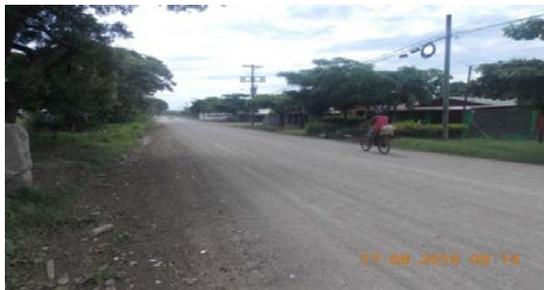
Fotografía 64. Inicio de ruta, condición de sección en buen estado.
Ubicación: Ruta Nacional 920, Sección de Control 50800, Filadelfia-Guinea, km 0+000 Fecha: 17 de agosto de 2016. Fuente: LanammeUCR.

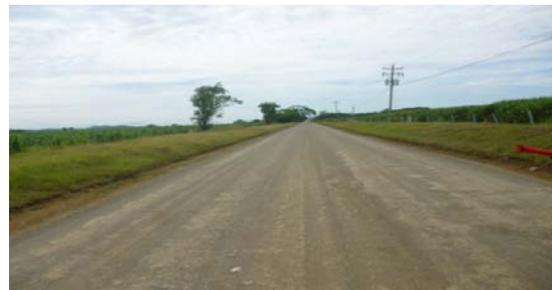
Fotografía 65. Conformación de subrasante, ruta en buen estado.
Ubicación: Ruta Nacional 920, Ruta Nacional 920, Sección de Control 50800, Filadelfia-Guinea, km 6+650 Fecha: 17 de agosto de 2016. Fuente: LanammeUCR.

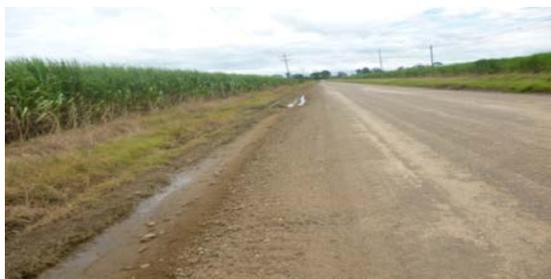
Fotografía 66. Reacondicionamiento de subrasante en buen estado, leve sedimentación en cunetas.
Ubicación: Ruta Nacional 920, Ruta Nacional 920, Sección de Control 50800, Filadelfia-Guinea, km

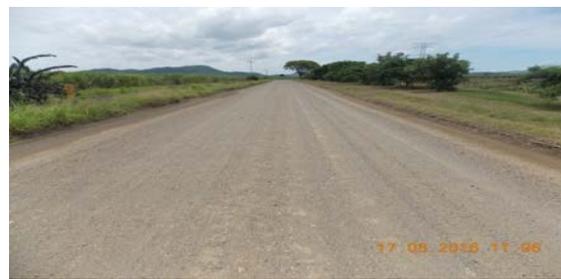
Fotografía 67. Condición de la vía buena, reacondicionamiento de subrasante.
Ubicación: Ruta Nacional 920, Sección de Control 50950 Guinea- LTE: Cant. Carrillo/Santa Cruz, km 15+745. Fecha: 17 de agosto de 2016. Fuente:

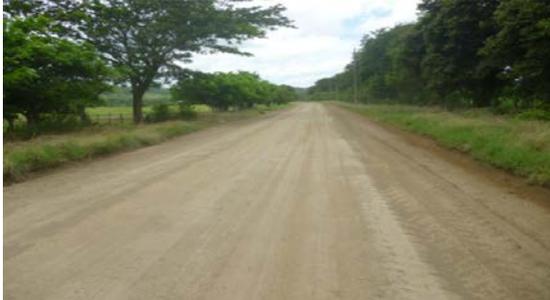
Fotografía 68. Condición de ruta en buen estado, reacondicionamiento de subrasante.

Ubicación: Ruta Nacional 920, Sección de Control 50790, LTE: Cant. Carrillo/Santa Cruz-LTE: Cant. Santa Cruz/Nicoya, km 28+710. Fecha: 17 de agosto de 2016. Fuente: LanammeUCR.

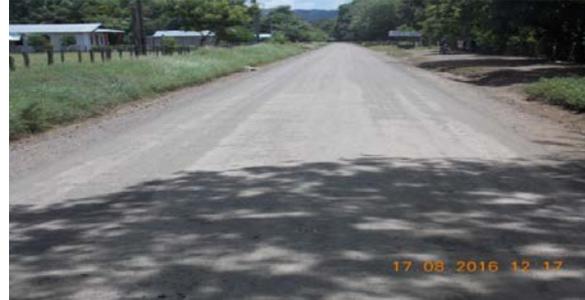
Fotografía 69. Trabajos de reacondicionamiento de subrasante en buen estado.

Ubicación: Ruta Nacional 920, Sección de Control 50790, LTE: Cant. Carrillo/Santa Cruz-LTE: Cant. Santa Cruz/Nicoya, km 32+995. Fecha: 17 de agosto de 2016. Fuente: LanammeUCR.

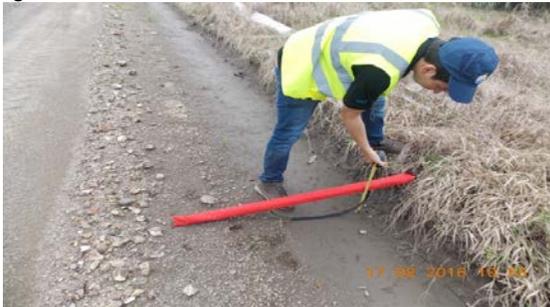
Fotografía 70. Sección transversal cunetas, las dimensiones cumplen con las especificaciones técnicas.

Ubicación: Ruta Nacional 920, Sección de Control 50950, Guinea- LTE: Cant. Carrillo/Santa Cruz, km 13+740. Fecha: 17 de agosto de 2016. Fuente: LanammeUCR

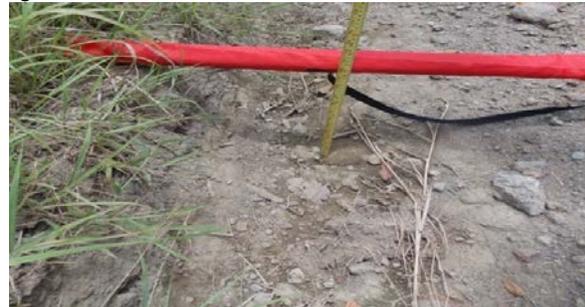
Fotografía 71. Profundidad de cunetas, leve sedimentación.

Ubicación: Ruta Nacional 920, Sección de Control 50790, LTE: Cant. Carrillo/Santa Cruz-LTE: Cant. Santa Cruz/Nicoya, km 28+710. Fecha: 17 de agosto de 2016. Fuente: LanammeUCR.

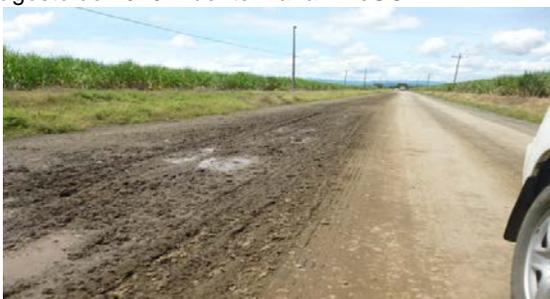
Fotografía 74. Terreno blando, conserva humedad, huecos múltiples.

Ubicación: Ruta Nacional 920, Sección de Control 50800, Filadelfia-Guinea, km 9+600 Fecha: 31 de agosto de 2016. Fuente: LanammeUCR

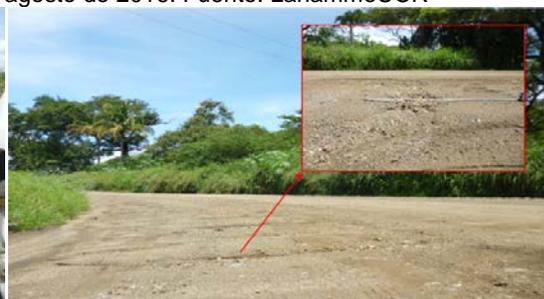
Fotografía 75. Deformación tipo "serrucho", cunetas sedimentadas.

Ubicación: Ruta Nacional 920, Sección de Control 50950 Guinea- LTE: Cant. Carrillo/Santa Cruz, km 12+690. Fecha: 31 de agosto de 2016. Fuente: LanammeUCR.

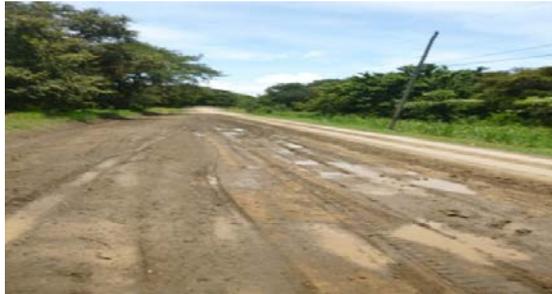
Fotografía 76. Huecos múltiples, subrasante conserva humedad, terreno blando. Ubicación: Ruta Nacional 920, Sección de Control 50790, LTE: Cant. Carrillo/Santa Cruz-LTE: Cant. Santa Cruz/Nicoya, km 28+050. Fecha: 31 de agosto de 2016. Fuente: LanammeUCR.

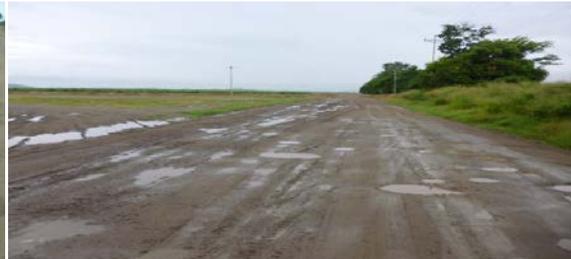
Fotografía 79. Múltiples baches abiertos, salida y entrada de maquinaria pesada. Ubicación: Ruta Nacional 920, Sección de Control 50950 Guinea – Límite cantonal Carrillo/Santa Cruz (R.Bolsón), km 12+775. Fecha: 4 de octubre de 2016. Fuente: LanammeUCR.

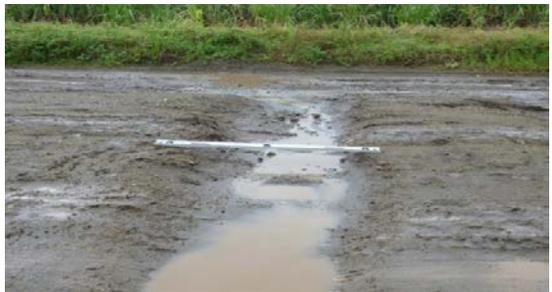
Fotografía 80. Pérdida de conformación de subrasante por paso transversal de agua, ancho de canal 1, 2 m profundidad 11 cm. Ubicación: Ruta Nacional 920, Sección de Control 50950 Guinea – Límite cantonal Carrillo/Santa Cruz (R.Bolsón), km 15+735. Fecha: 4 de octubre de 2016. Fuente: LanammeUCR.

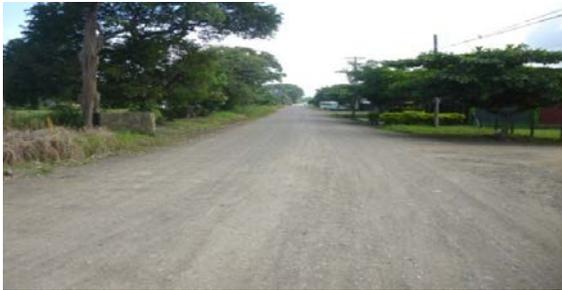
Fotografía 82. Condición de trabajos de re-nivelación al inicio del proyecto.

Ubicación: Ruta Nacional 920, Sección de Control 50800, Filadelfia-Guinea, km 0+000. Fecha: 12 de octubre de 2016. Fuente: LanammeUCR.

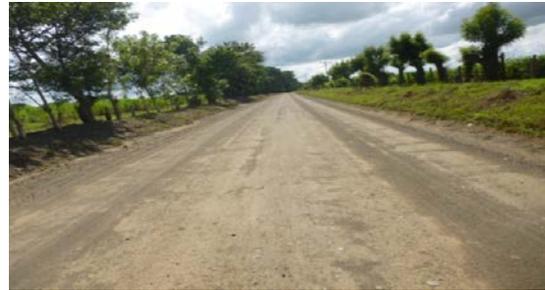
Fotografía 83. Condición de ruta en buen estado tras trabajo de conformación.

Ubicación: Ruta Nacional 920, Sección de Control 50800, Filadelfia-Guinea, km 2+180. Fecha: 12 de octubre de 2016. Fuente: LanammeUCR.

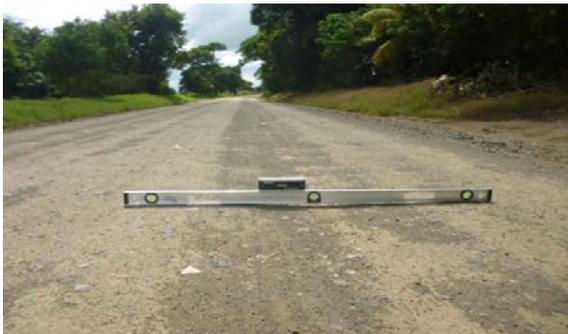
Fotografía 84. Adecuada nivelación de sección. Bombeo lateral derecho 5,94%, bombeo lateral izquierdo 6,64%.

Ubicación: Ruta Nacional 920, Sección de Control 50800, Filadelfia-Guinea, km 5+150. Fecha: 12 de octubre de 2016. Fuente: LanammeUCR.

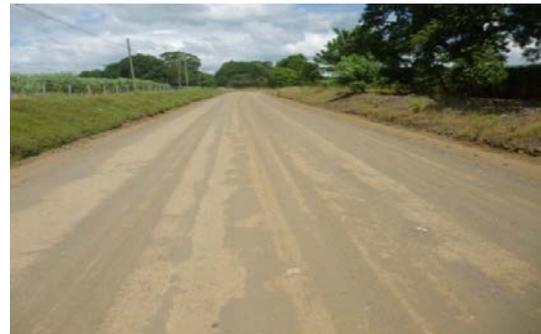
Fotografía 85. Condición de la ruta en buen estado posterior a nivelación.

Ubicación: Ruta Nacional 920, Sección de Control 50800, Filadelfia-Guinea, km 6+520 Fecha: 12 de octubre de 2016. Fuente: LanammeUCR.

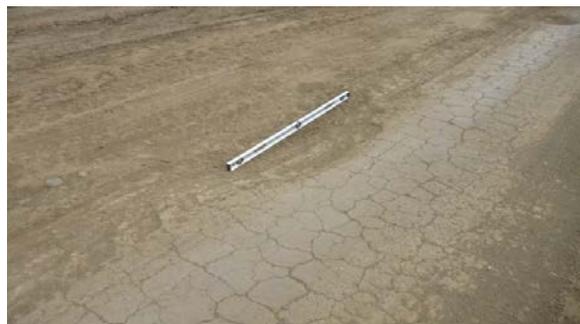
Fotografía 89. Huecos, diámetro de huecos de hasta 80 cm y espesor de 6 cm Ubicación: Ruta Nacional 920, Sección de Control 50800, Filadelfia-Guinea, km 9+625. Fecha: 12 de octubre de 2016. Fuente: LanammeUCR.

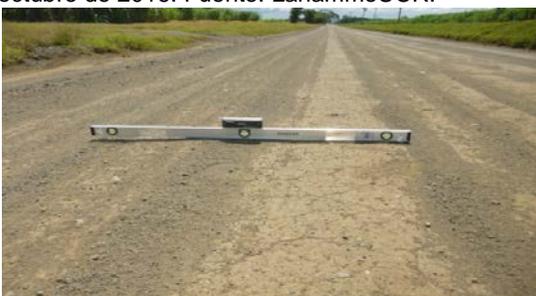
Fotografía 90. Bombeo insuficiente, carril derecho 3,32%, bombeo carril izquierdo 4,02%. Ubicación: Ruta Nacional 920, Sección de Control

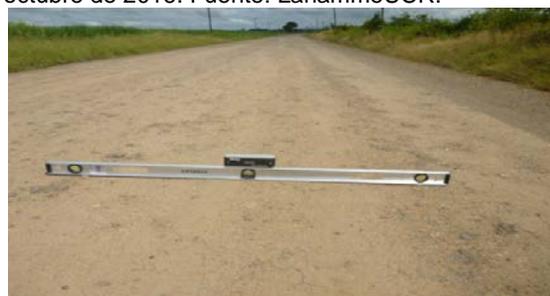
Fotografía 91. Bombeo carril derecho 3,42%, bombeo lateral izquierdo 7,52%. Ubicación: Ruta Nacional 920, Sección de Control

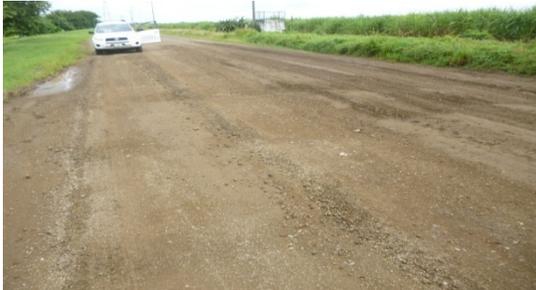
Fotografía 95. Terreno blando, se observan deformaciones producto de paso transversal de agua en medio de la calzada. Ubicación: Ruta Nacional 920, Sección de Control 50950 Guinea- LTE: Cant. Carrillo/Santa Cruz, km 15+735. Fecha: 12 de octubre de 2016. Fuente: LanammeUCR.

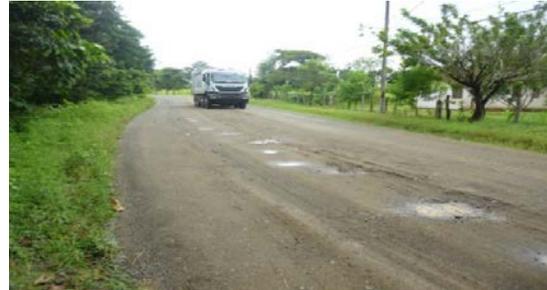
Fotografía 96. Baches abiertos múltiples. Ubicación: Ruta Nacional 920, Sección de Control 50950 Guinea- LTE: Cant. Carrillo/Santa Cruz, km 20+530. Fecha: 12 de octubre de 2016. Fuente: LanammeUCR.

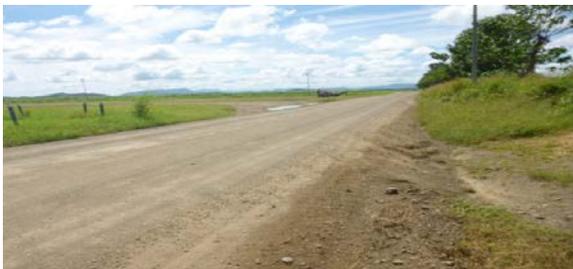
Fotografía 97. Condición de trabajos de re conformación de subrasante. Ubicación: Ruta Nacional 920. Sección de Control 50950. Guinea – Río Bolsón, km 12+700. Fecha: 27 de octubre de 2016. Fuente: LanammeUCR.

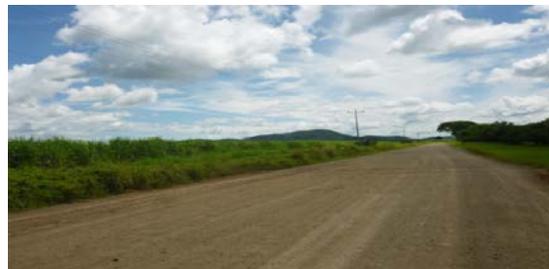
Fotografía 98. Re-nivelación de subrasante. Ubicación: Ruta Nacional 920. Sección de Control 50950. Guinea–Río Bolsón, km 15+600. Fecha: 27 de octubre de 2016. Fuente: LanammeUCR.

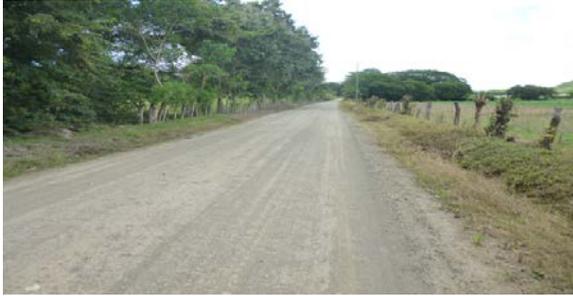
Fotografía 99. Condición de ruta en buen estado de la ruta.

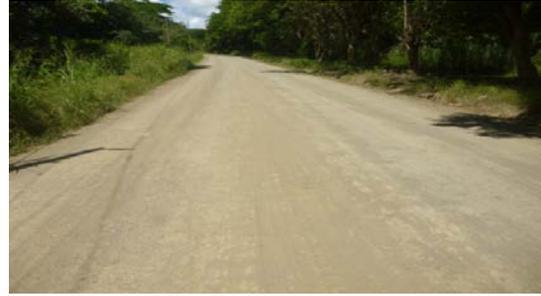
Fotografía 100. Trabajos de reconformación en buen estado.

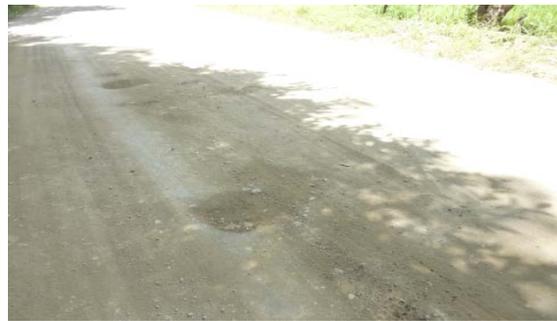
Fotografía 103. Huecos múltiples, que no fueron subsanados con reconfiguración.

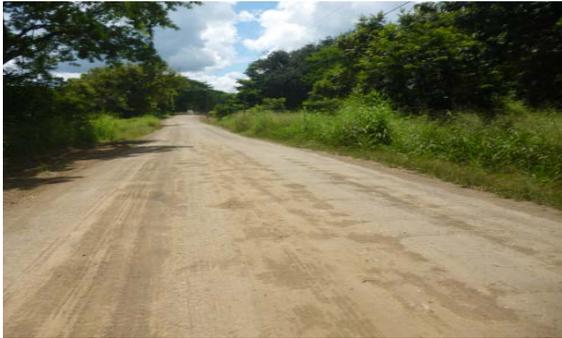
Fotografía 104. Sedimentación de cunetas.

La fotografía 104 (tomada el 27 de octubre del 2016 por el equipo auditor del Lanamme) vuelve a mostrar la problemática que sufre la Ruta en muchos sectores, al encontrarse por debajo de los niveles de los terrenos aledaños, lo que hace imposible evacuar el agua en esos tramos de la Ruta.

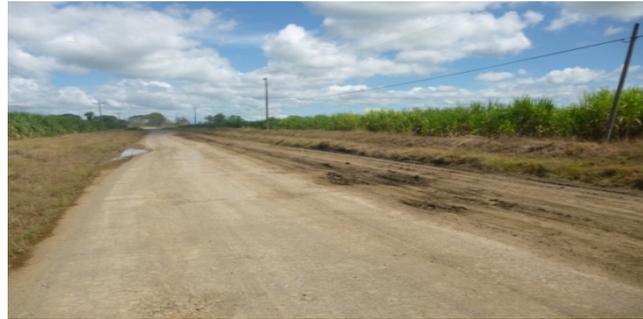
Fotografía 107. Condición material blando, huecos múltiples.

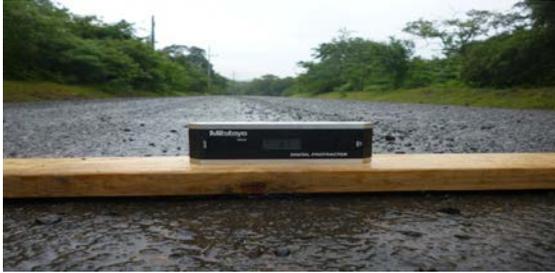
Fotografía 108. Pendiente transversal, bombeo carril derecho 5,42%, bombeo carril izquierdo 3,84%.

Como se logró observar en diversas secciones, las pendientes transversales no cumplieron con los valores límites establecidos en el cartel de licitación, por lo que existe una deficiencia en la conformación de las secciones señaladas.

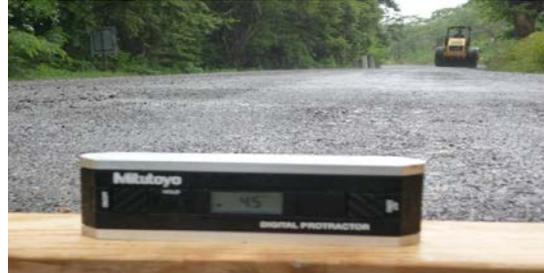
Fotografía 109. Pendiente transversal, bombeo carril derecho 2,79%, bombeo carril izquierdo 7,87 %.

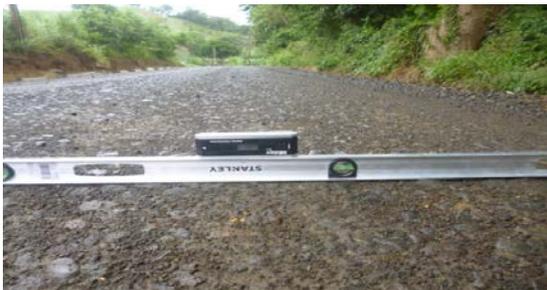
Fotografía 110. Pendiente transversal, bombeo carril derecho 0,35%, bombeo carril izquierdo 6,12%.

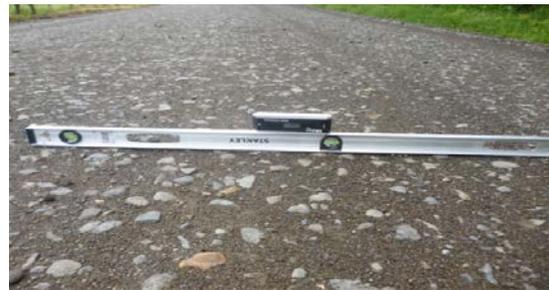
Fotografía 111. Pendiente transversal, bombeo carril derecho 3,14%, bombeo carril izquierdo 5,42%.

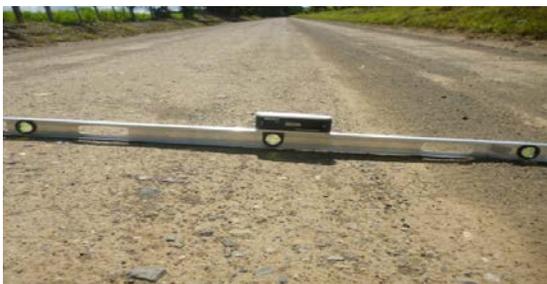
Fotografía 112. Pendiente transversal, bombeo carril derecho 11,75 %, bombeo carril izquierdo 9,63%.

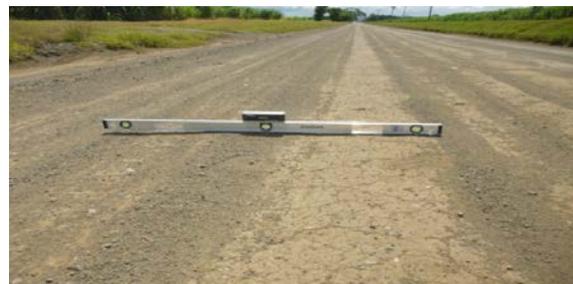
Fotografía 113. Pendiente transversal, bombeo carril derecho 3,32%, bombeo carril izquierdo 4,02%.

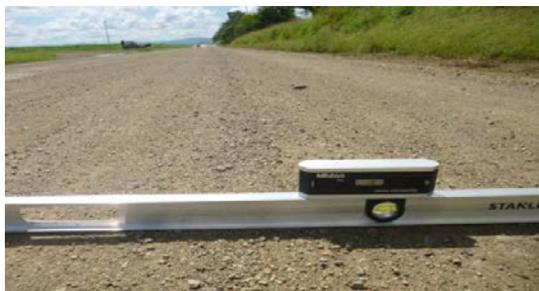
Fotografía 114. Bombeo carril derecho 3,1%, bombeo carril izquierdo 2,1%.
Ubicación: Ruta Nacional 920, Sección de Control 50950 Guinea -Río Bolsón, kilómetro 12+700. Fecha: 27 de octubre de 2016. Fuente: LanammeUCR.

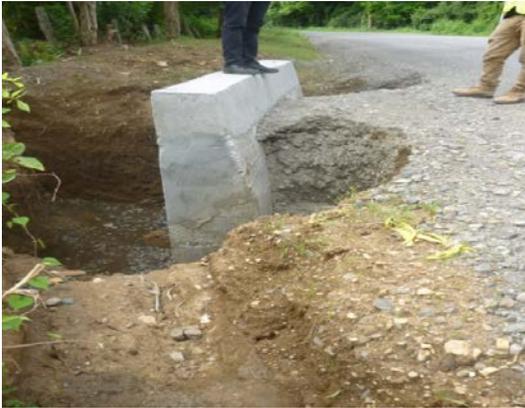
Sin embargo, el principal problema evidenciado fue la falta de capacidad del cabezal para retener el relleno lateral de la vía. En el sitio se observaron evidencias de erosión del material de relleno, tal como se observa en las fotografías 119 y 120, inclusive se constató una diferencia del borde de calzada y el borde interno del cabezal de hasta 40 cm por la pérdida de material de relleno.

La acción del agua y el desplazamiento de material suelto de la superficie ruedo hacia los costados de la vía producto del empuje de las cargas de tránsito, son las principales causas de erosión en este tipo de estructura, las cuales al no tener confinamiento tienden a erosionarse y desplazarse a la parte inferior del cabezal y a la salida de la tubería de desfogue como se muestra en las fotografías. Como se mencionó anteriormente, el confinamiento juega un papel importante en este tipo de condiciones por lo que la estructura cabezal debe garantizar la cobertura de la amplitud del relleno presente en obra. Lo anterior puede ser considerado en la construcción de cabezales mediante la implementación de aletones que permitan asegurar la retención del relleno en aquellos sitios que no pueden ser cubiertos por un cabezal recto.

Fotografía 119. Socavación de material de relleno, cabezal cubre parcialmente el área de relleno, sin capacidad de retención.

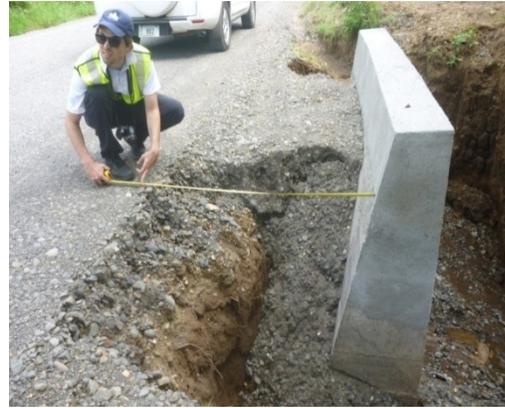
Fotografía 120. Separación entre borde de calzada de y borde interno de pared del cabezal 1,40 m.

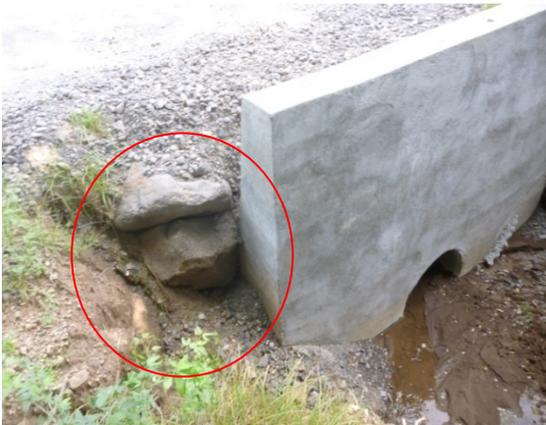
Posteriormente, en visita realizada el día 26 de octubre de 2016, se evidenció la colocación de piedras de gran tamaño al costado de la pared del cabezal como alternativa para retener el material de relleno y minimizar el proceso erosión del material, como se muestran las fotografías. Sin embargo, en el momento de la visita, se observó que la alternativa implementada no había garantizado la adecuada retención del material e inclusive se observó una mayor deposición del material granular y material del talud existente sedimentado y obstruyendo la salida de la alcantarilla de desfogue.

Fotografía 121. Colocación de piedras de gran de dimensión como alternativa para contener relleno, no contemplado por el cabezal recto.

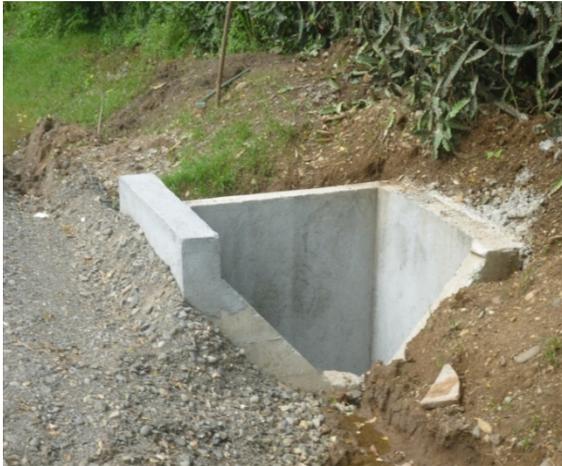
más bien el flujo al topar con la pared del toma se filtraba a través de esta como se muestra en las fotografías 123 y 124. Este problema está asociado a una deficiencia de la nivelación o conformación de las cunetas de tierra respecto a la estructura de captación de agua producto de un exceso de excavación de la cuneta de tierra en tierra.

Fotografía 123. Toma de agua, conexión entre cuneta de tierra y entrada a la caja de registro
Ubicación: Ruta Nacional 935, sección de control No. 51200, La Cruz(R.1)-El Jobo(cruce Playa Rajada)(cruce Playa Manzanillo), km 8+660. Fecha: 16 de agosto de 2016. Fuente: LanammeUCR.

Sin embargo, ante las evidencias aportadas, es criterio del equipo auditor que se debe realizar un análisis más detallado de este paso transversal con el fin de verificar si existe un asentamiento y desacople de la tubería que permite la filtración externa de agua hacia la tubería que colocarían. Además se recomienda la construcción de cunetas revestidas en este sitio ya que la intervención realizada va estar sometida a la constante erosión del suelo lo cual podría repercutir en la pérdida del nivel de la cuneta respecto a la altura de la boca de entrada del toma de agua.

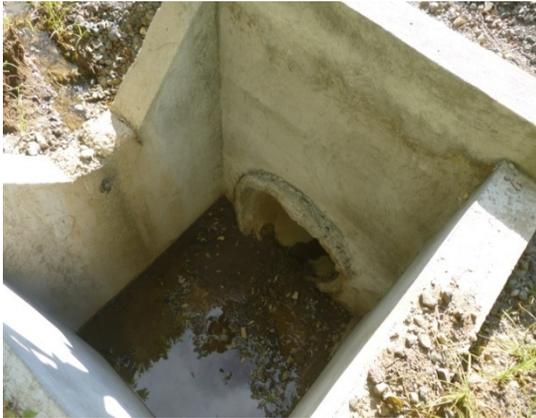
Durante la visita el día 26 de octubre de 2016 el equipo auditor notó la salida de agua con un flujo constante en la tubería de descarga pese a que no existía evidencia de que el agua corría a través de la tubería de captación. Esto debido a la evidencia de que el piso de la caja de registro estaba prácticamente seco, solo se observó una leve acumulación de agua a un costado de la caja producto de material sedimentado al inicio de la tubería (ver Fotografías 125 y 126), razón por la cual el equipo auditor procedió a revisar la condición de las tuberías interiores del paso transversal de alcantarilla. En la revisión del paso de alcantarilla primero se identificó una obstrucción por sedimentación en la primera mitad del sistema de tubería como se observa en la Fotografía 127. Posteriormente, se identificó un flujo constante de agua a partir de la mitad del sistema de tubería, lo cual fue un indicio de una filtración de agua externa a la tubería producto de un posible asentamiento de una de las tuberías por la pérdida de capacidad de soporte de la cama o del relleno de la tubería al estar sometida a un proceso constante de saturación.

Fotografía 125. Sedimentación en piso de caja de registro, no existe evidencia de que el agua fluya por la tubería de entrada.

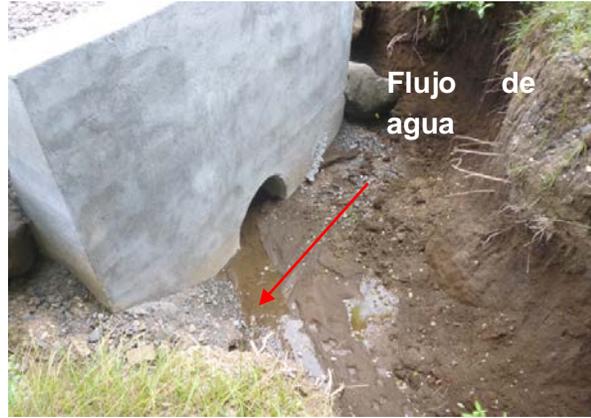
Fotografía 126. Salida de tubería flujo de agua constante.
