Informe en versión final: LM-PI-AT-015-17

**Fiscalización contratos de la Red Vial Nacional de Lastre:
Ruta Nacional 920(2015LA-000001-0DI00),
Ruta Nacional 935 (2015LA-000039-0GCTT)**

**Unidad de Auditoría Técnica
LanammeUCR**

**San José, Costa Rica
Junio, 2017**

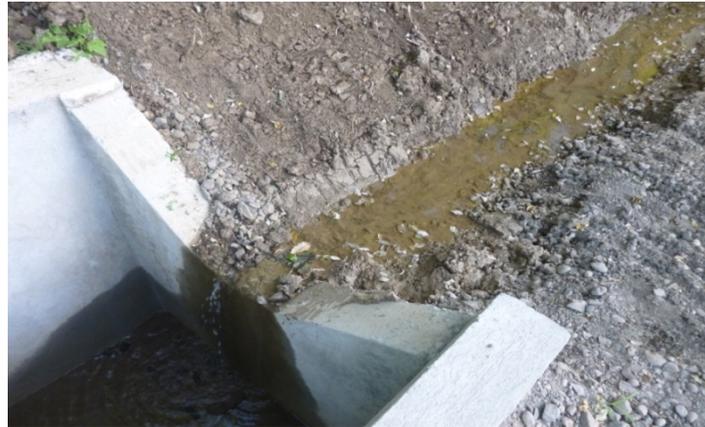
para facilitar la canalización del agua a la caja de registro con el fin de garantizar el adecuado flujo de agua a través de la tubería como se observa en la Fotografía 128.

Fotografía 128. Trabajos de ajustes de nivel para empatar entrada de caja de registro y cuneta de tierra. Ubicación: Ruta Nacional 935, sección de control No. 51200, La Cruz(R.1)-El Jobo(cruce Playa Rajada)(cruce Playa Manzanillo), km 8+660. Fecha: 08 de noviembre de 2016. Fuente: LanammeUCR.

Sin embargo, ante las evidencias aportadas, es criterio del equipo auditor que se debe realizar un análisis más detallado de este paso transversal con el fin de verificar si existe un asentamiento y desacople de la tubería que permite la filtración externa de agua hacia la tubería que colocarían. Además se recomienda la construcción de cunetas revestidas en este sitio ya que la intervención realizada va estar sometida a la constante erosión del suelo lo cual podría repercutir en la pérdida del nivel de la cuneta respecto a la altura de la boca de entrada del toma de agua.

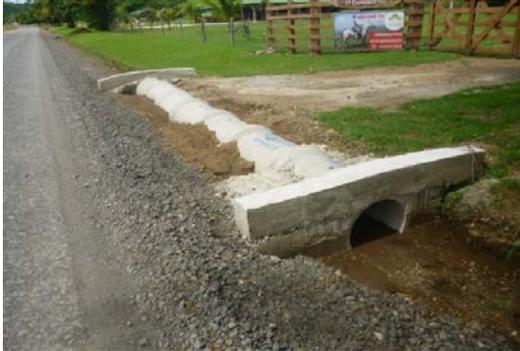
Fotografía 129. Cunetas y alcantarillas con sedimento.

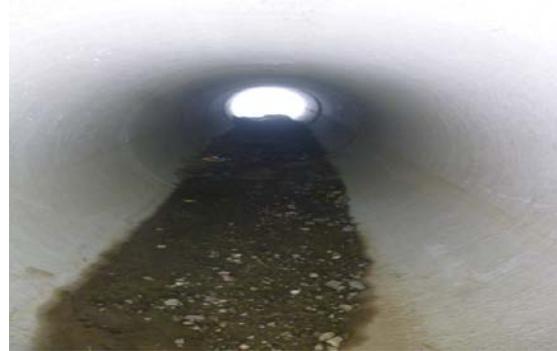
Fotografía 130. Evidencia de sedimentación en alcantarillado.

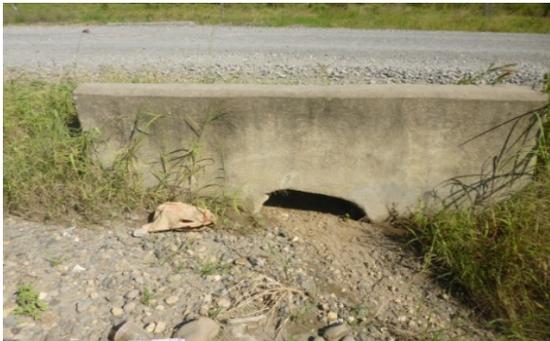
Fotografía 131. Alcantarilla obstruida por sedimentos.

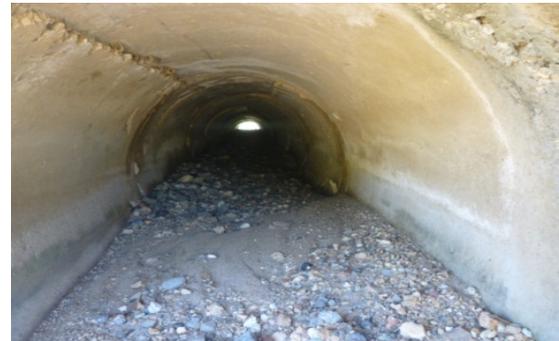
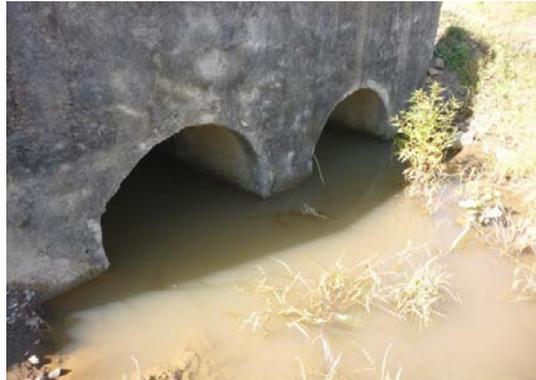
Fotografía 132. Agua estancada en salida de paso transversal de alcantarilla.

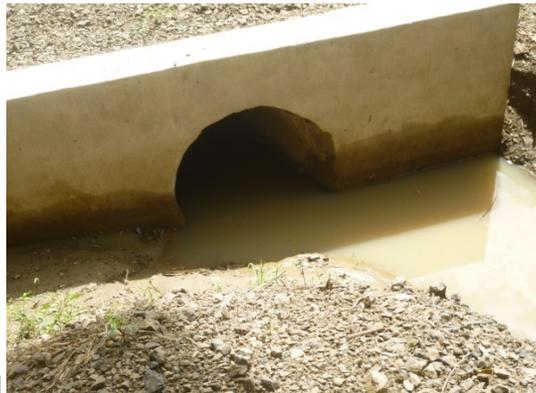
Fotografía 133 Agua estancada en salida de alcantarilla.

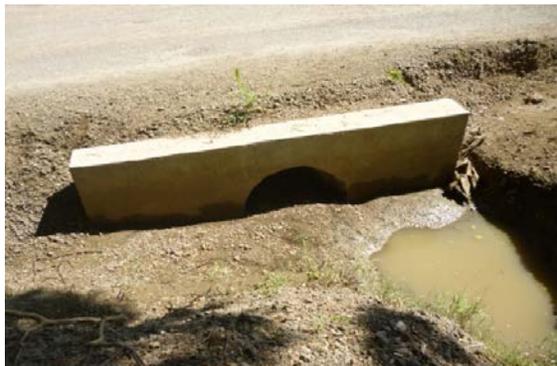
Fotografía 134. Sedimentación en tubería de desfogue, reducción de la mitad de la capacidad hidráulica de la alcantarilla. Problemas de nivel de terreno en relación a nivel de rasante.

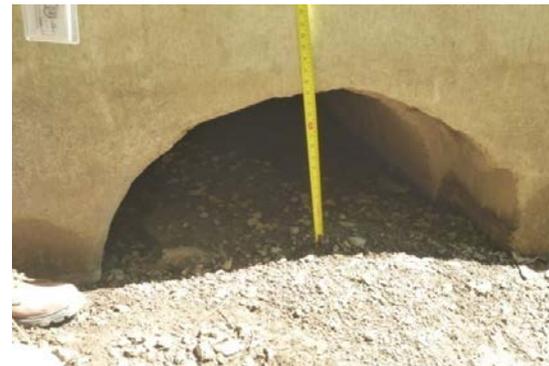
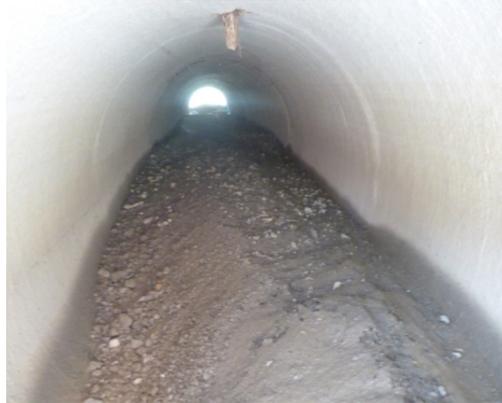
Fotografía 135. Sedimentación evidenciada a lo largo del sistema de tubería.

La principal consecuencia de la sedimentación en cunetas y pasos transversales de alcantarilla es la obstrucción o taponamiento del flujo de agua, lo cual podría producir el desbordamiento del agua hacia la superficie de rueda debido a la pérdida de capacidad de drenaje. El desbordamiento de agua hacia la superficie propicia la erosión hídrica del material granular y por ende la afectación directa de la superficie de rueda traducida en deterioros. Por lo tanto, según lo anterior, el funcionamiento del sistema de drenaje y estado de ambas rutas se encontraba condicionado en diversas secciones por las obstrucciones parciales y pérdida de capacidad hidráulica mostrada.

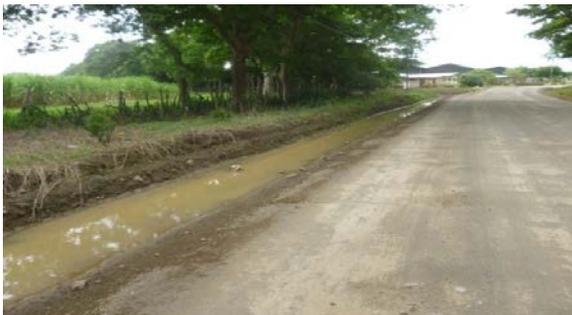
Fotografía 136. Acumulación de agua al costado del carril izquierdo, aproximadamente 100 m de longitud. Problemas de pendientes. Área de cunetas 1,40 m de ancho x 0,30 m de profundidad. Ubicación: Ruta Nacional 920, Sección de Control 50800 Filadelfia-Guinea, km 2+500. Fecha: 17 de agosto de 2016. Fuente: LanammeUCR.

Las fotografías 136 y 137 (tomadas el 27 de octubre del 2016 por el equipo auditor del Lanamme) y las fotografías de la 140 a la 149 (tomadas en diferentes visitas por el equipo auditor del Lanamme), muestran claramente la diferencia de niveles entre la Ruta y los terrenos.

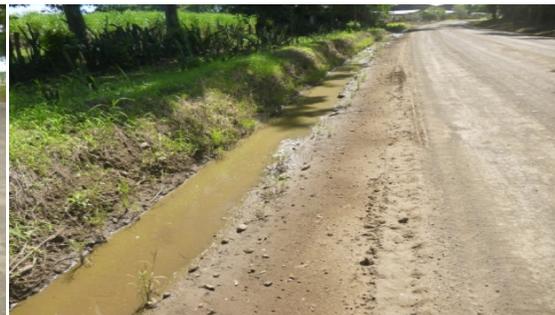
Fotografía 137. Agua acumulada al costado de la vía, problemas de nivel de terreno para propiciar salida de agua. Ubicación: Ruta Nacional 920, Sección de Control 50800 Filadelfia-Guinea, km 2+505. Fecha: 27 de octubre de 2016. Fuente: LanammeUCR.

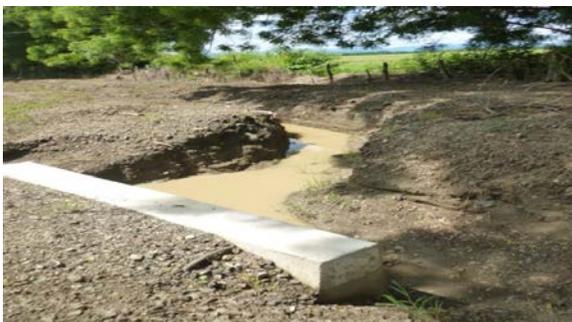
Fotografía 138. Se observó agua acumulada en salida de alcantarilla problemas de nivel con salidas de aguas. Ubicación: Ruta Nacional 920, Sección de Control 50800 Filadelfia-Guinea, km 2+525. Fecha: 31 de agosto de 2016. Fuente: LanammeUCR.

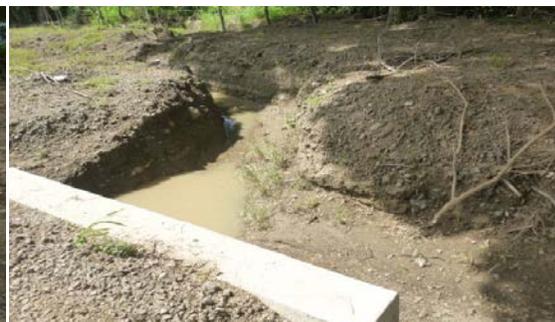
Fotografía 139. Agua empozada en paso transversal de alcantarilla sedimentación en alcantarillas, pendientes existentes insuficiente. Ubicación: Ruta Nacional 920, Sección de Control 50800 Filadelfia-Guinea, km 2+525. Fecha: 12 de octubre de 2016. Fuente: LanammeUCR.

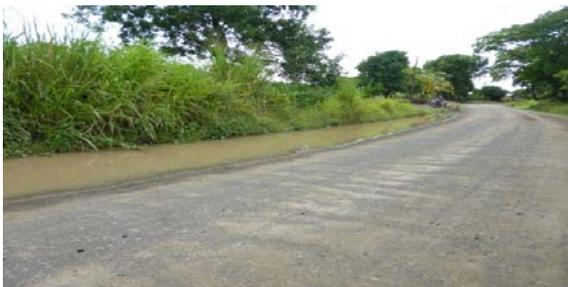
Fotografía 140. Acumulación de agua al costado de la vía, salidas de aguas no son eficientes nivel del terreno por encima de subrasante. Ubicación: Ruta Nacional 920, Sección de Control 50800Filadelfia-Guinea, km 6+040. Fecha: 31 de agosto de 2016. Fuente: LanammeUCR.

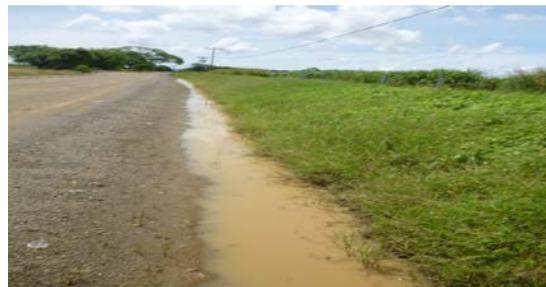
Fotografía 141. Agua acumulada al costado de la vía, problemas de nivel del terreno en relación a nivel de subrasante, salidas de aguas. Ubicación: Ruta Nacional 920, Sección de Control 50800Filadelfia-Guinea, km 6.+830. Fecha: 31 de agosto de 2016. Fuente: LanammeUCR

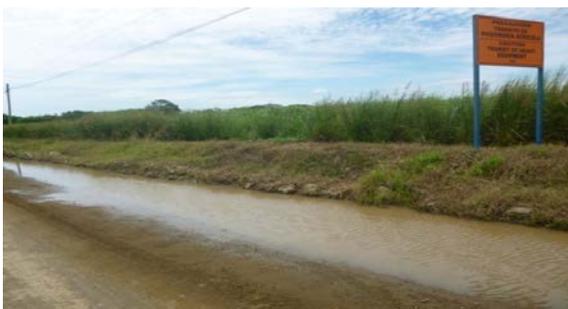
Fotografía 142. Agua acumulada al costado de la vía, cerca de paso transversal, problemas de pendientes. Ubicación: Ruta Nacional 920, Sección de Control 50800 Filadelfia-Guinea, km 7+050. Fecha: 17 de agosto de 2016. Fuente: LanammeUCR.

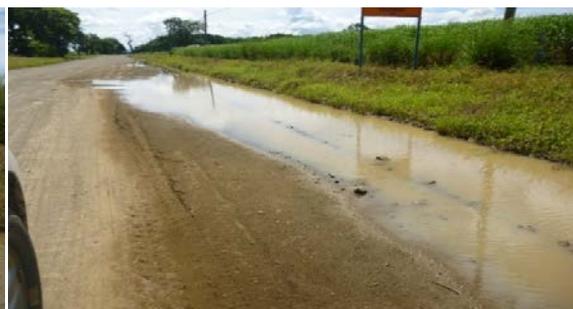
Fotografía 143. Agua acumulada a un costado de la vía. Ubicación: Ruta Nacional 920. Sección de Control 50800. Filadelfia - Guinea, km 7+050 .Fecha: 27 de octubre de 2016. Fuente: LanammeUCR

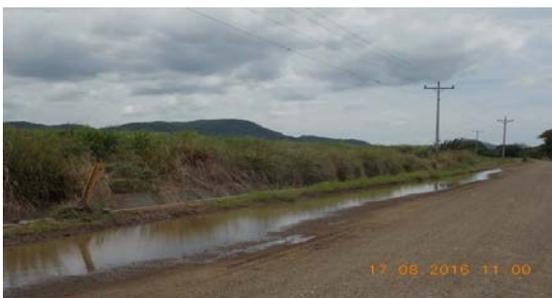
Fotografía 144. Agua acumulada, canal existente de riego en carril izquierdo, diferencia de nivel respecto a rasante de hasta 50 cm hace que el agua no pueda salir. Ubicación: Ruta Nacional 920, Sección de Control 50800 Filadelfia-Guinea, km 15+200. Fecha: 17 de agosto de 2016. Fuente: LanammeUCR.

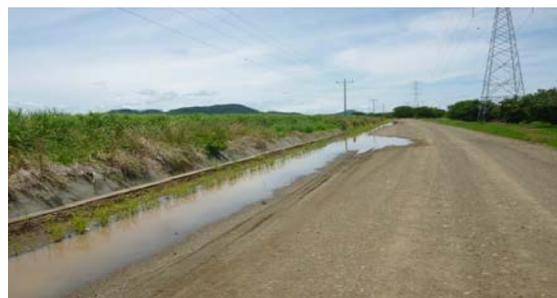
Fotografía 145. Agua acumulada al costado de la vía, diferencia de nivel entre canal existente y nivel de subrasante. Ubicación: Ruta Nacional 920, Sección de Control 50950 Guinea- LTE: Cant. Carrillo/Santa Cruz, km 15+215. Fecha: 31 de agosto de 2016. Fuente: LanammeUCR

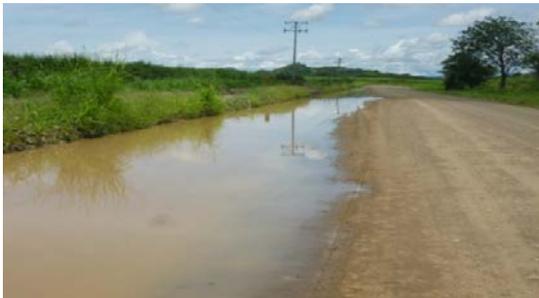
Fotografía 146. Acumulación de agua se extiende hasta mitad del carril izquierdo.
Ubicación: Ruta Nacional 920, Sección de Control 50950 Guinea- LTE: Cant. Carrillo/Santa Cruz, km 16+330. Fecha: 31 de agosto de 2016. Fuente: LanammeUCR

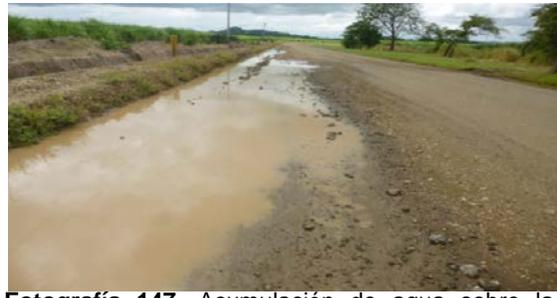
Fotografía 147. Acumulación de agua sobre la calzada.
Ubicación: Ruta Nacional 920, Sección de Control 50950 Guinea- LTE: Cant. Carrillo/Santa Cruz, km 16+360. Fecha: 12 de octubre de 2016. Fuente: LanammeUCR.
1 de agosto de 2016. Fuente: LanammeUCR

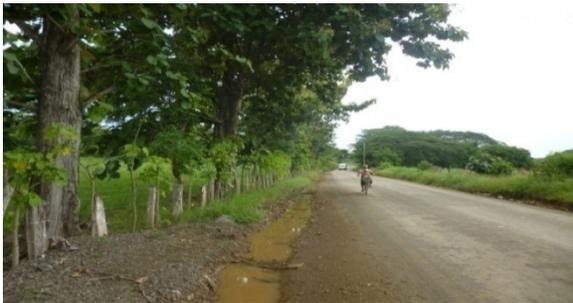
Fotografía 148. Agua acumulada en cuneta, evidencias de sedimentación. Ubicación: Ruta Nacional 920, Sección de Control 50800 Filadelfia-Guinea, km 20+300. Fecha: 17 de agosto de 2016. Fuente: LanammeUCR.

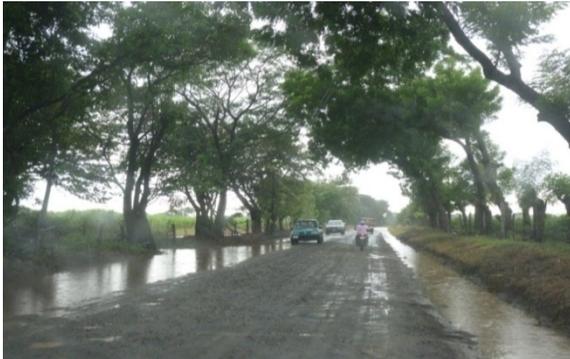
El día 4 de octubre de 2016, el equipo auditor constató el funcionamiento de los drenajes de la vía ante eventos de lluvia de la época de invierno. El desempeño de los elementos de drenaje permitió evidenciar los problemas mencionados anteriormente así como la incapacidad de la evacuación de las aguas pluviales en la ruta. Lo anterior implicó que en algunas secciones se presentara la pérdida y arrastre del material conformado obligando a una nueva intervención mediante la nivelación del material existente después del evento, lo cual implicó deficiencias constructivas en el proceso de reconfirmación.

Fotografía 150. Condición de drenajes. Ubicación: Ruta Nacional 920, Sección de Control 50800 Filadelfia-Guinea, km 1+800 Fecha: 04 de octubre de 2016. Fuente: LanammeUCR.

Como se pudo observar la condición evidenciada en el tema de drenajes en la Ruta Nacional 920 compromete la durabilidad e inversión realizada en los trabajos de mantenimiento, por lo que es necesario considerar otro tipo de alternativas o soluciones de ingeniería para garantizar el adecuado funcionamiento de la ruta durante el periodo de vida útil estimado de la intervención.

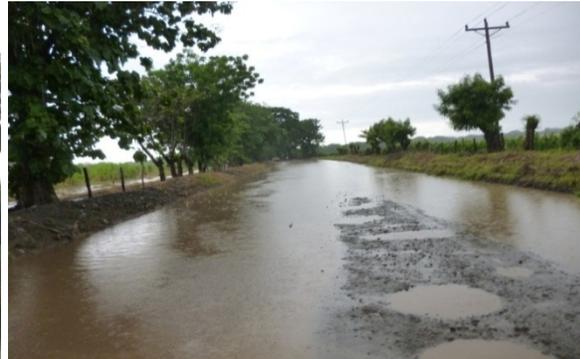
Fotografía 151. Desbordamiento de agua hacia calzada. Ubicación: Ruta Nacional 920, Sección de Control 50800 Filadelfia-Guinea, km 1+930. Fecha: 04 de octubre de 2016. Fuente: LanammeUCR.

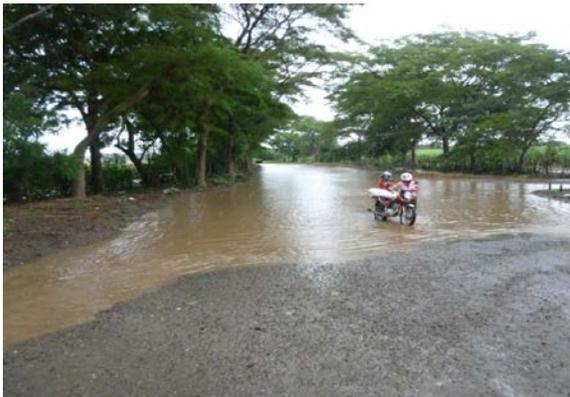
Fotografía 152. Situación de riesgo para usuarios de la vía, la superficie de ruedo se encontraba inundada. Ubicación: Ruta Nacional 920, Sección de Control 50800 Filadelfia-Guinea, km 2+525. Fecha: 04 de octubre de 2016. Fuente: LanammeUCR.

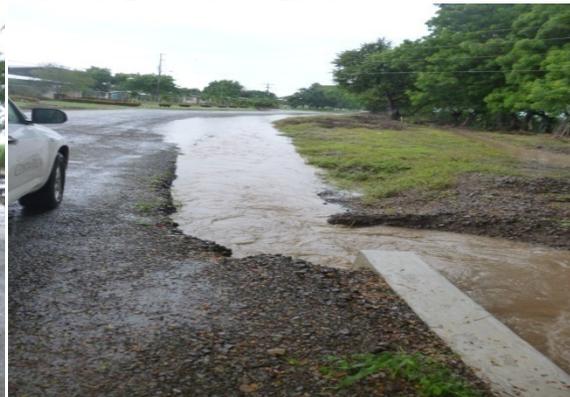
Fotografía 153. La demanda de lluvia supera la capacidad de las cunetas e inunda la calzada. Ubicación: Ruta Nacional 920, Sección de Control 50800 Filadelfia-Guinea, km 2+525. Fecha: 04 de octubre de 2016. Fuente: LanammeUCR.

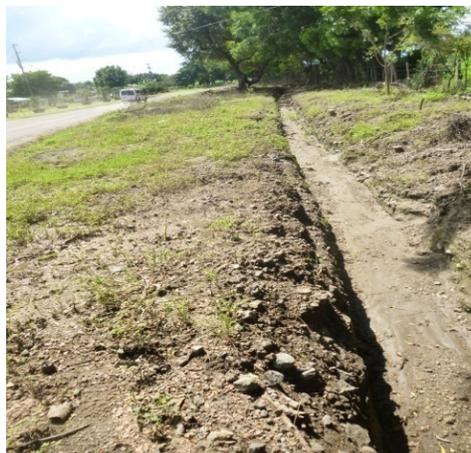
Fotografía 154. Canal de descarga de alcantarilla presentó problemas de sedimentación.

Cunetas de salida o desvíos de agua: Son excavaciones diseñadas para desviar el agua fuera de la cuneta y de la calzada (en un punto donde esto no ocurra naturalmente, ejemplo ver Fotografía 154) con el fin de disminuir el volumen y la velocidad del agua que escurre por las cunetas a lo largo del camino (Keller & Sherar, 2008).

Adicionalmente, se debe considerar la posibilidad excavar canales para la descarga de las cunetas de salida de manera que este espacio propicie la superficie donde el agua se pueda filtrar hacia el suelo sin acumularse sobre la calzada o las cunetas. Una de las principales consideraciones en la implementación de estos canales de descarga, es el mantenimiento, ya que son sometidos constantemente al proceso de sedimentación suelen perder la capacidad o inclusive convertirse en barreras para el flujo de agua.

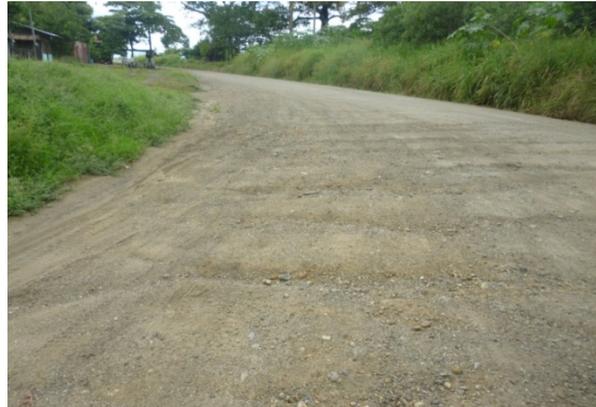
Fotografía 157. Evidencia de agua acumulada y posible agua a través de la calzada.

La utilización de vados bajo este tipo de escenarios permitiría el adecuado flujo de agua hacia las estructuras de drenaje del otro lado de la vía sin la afectación de la superficie de ruedo. Además constituye una medida de mitigación indirecta para la reducción de la velocidad de operación de la vía.
