PROGRAMA DE
INFRAESTRUCTURA DEL
TRANSPORTE

INFORME: INF-PITRA-005-2013

**INFORME DE GIRA ZONA DE CONSERVACIÓN 4-2,
COLOCACIÓN DE MEZCLA ASFÁLTICA CON
POLÍMEROS EN RUTA NACIONAL N°34**

TRAMO: HOSPITAL CIUDAD CORTES - PALMAR NORTE

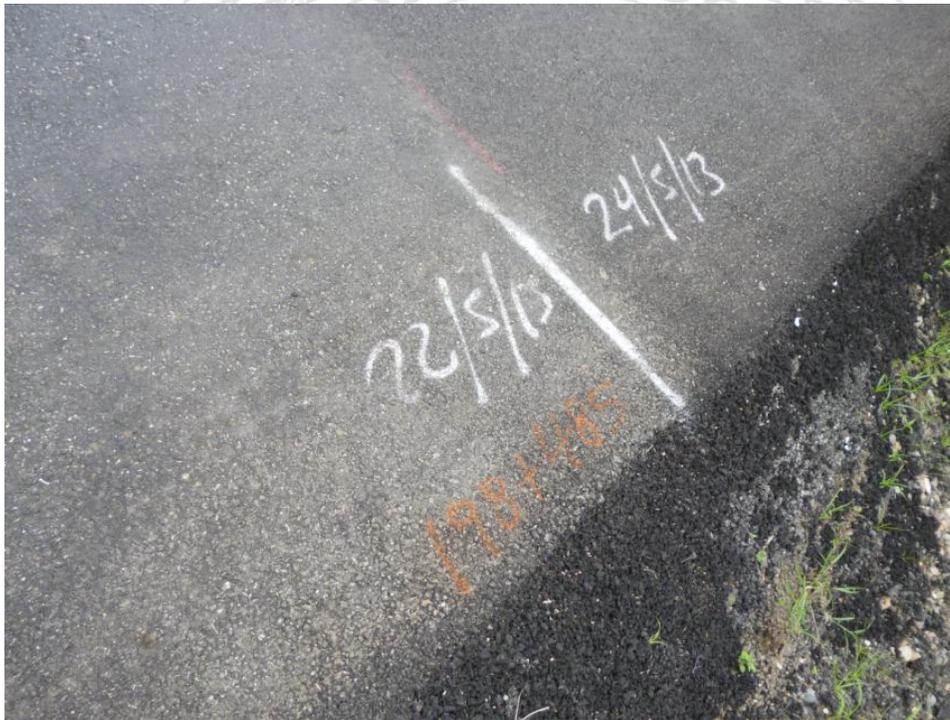
Figura 7. Fecha de colocación de la capa asfáltica en el tramo visitado de Ruta Nacional N°34, indicadas en la superficie. Estacionamiento 6+000.
