Informe No. PM10-04

Inspección del Puente Gemelo No. 2 sobre el Río Bermúdez, Distrito Asunción, Cantón Belén

3 de Septiembre de 2010

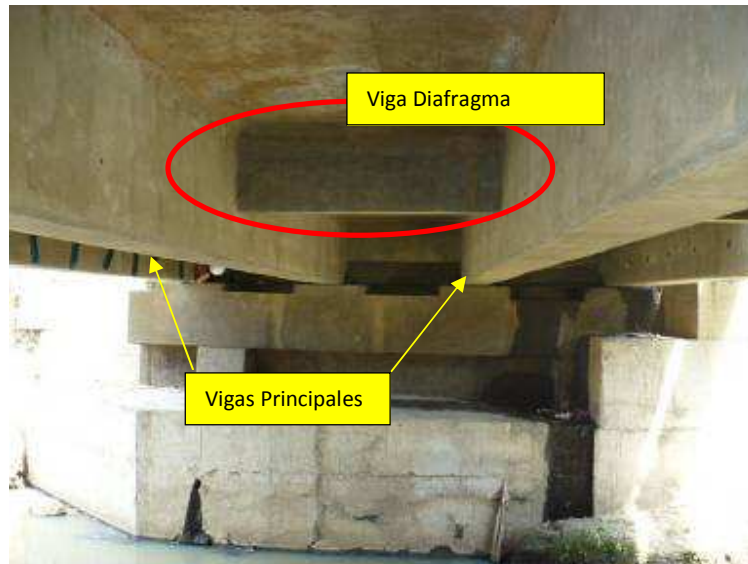
El puente consiste de un sistema de cuatro vigas principales y varias vigas diafragma (Ver Figura 3). Las vigas principales son continuas y tienen un peralte de 0.98 m. Los apoyos son del tipo expansivo (almohadilla de neopreno), los cuales cuentan con un angular apernado, con ojo chino, para restringir el desplazamiento lateral de la viga (Ver Figura 4).

Figura 3. Vigas principales y viga diafragma.

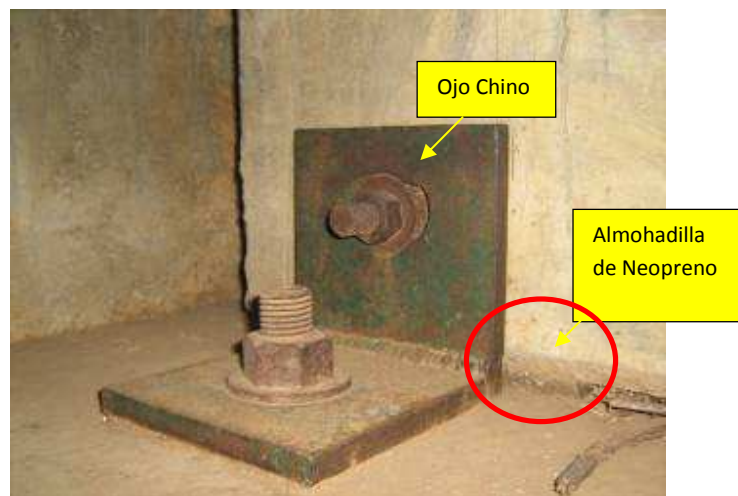
Figura 4. Apoyo expansivo de almohadilla de neopreno con angular apernado el cual restringe el movimiento lateral y permite cierto movimiento longitudinal.
