LABORATORIO NACIONAL
DE MATERIALES Y MODELOS ESTRUCTURALES

Informe en versión final: LM-PI-AT-029-17

Evaluación de parámetros de desempeño (IRI, FWD) en proyectos de rehabilitación de la Red Vial Nacional ejecutados mediante la Licitación Pública 2009LN-000003-CV

San José, Costa Rica
Junio, 2017

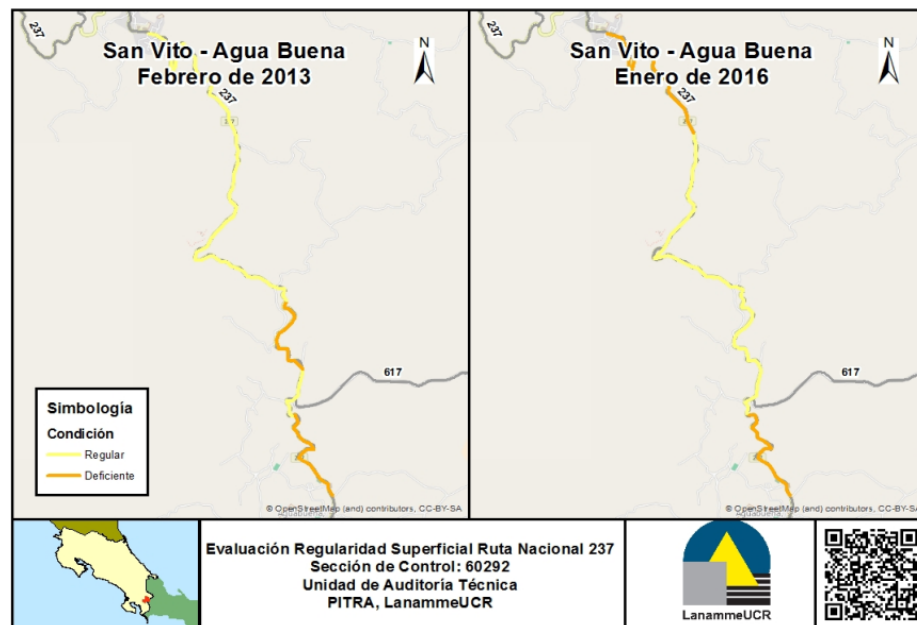
Figura 10. Comparación del estado de Regularidad Superficial del tramo San Vito – Agua Buena entre los años 2013 y 2016

Finalmente, como se muestra en la Figura 10, se observó que el IRI asociado al Proyecto San Vito – Agua Buena, en algunos tramos empeoró y en otros mejoró. La mejora observada en este proyecto ocurrió debido a la construcción de una sobrecapa en la vía, posterior a la medición inicial de IRI en 2013.
