Informe: LM – PI – UGERVN – 3 – 2017

Evaluación del estado de las Rutas Nacionales 204 y 211, tramo Zapote – San Francisco – La Colina

**Unidad de Gestión y Evaluación
de la Red Vial Nacional
PITRA – LanammeUCR**

San José, Costa Rica
Marzo, 2017

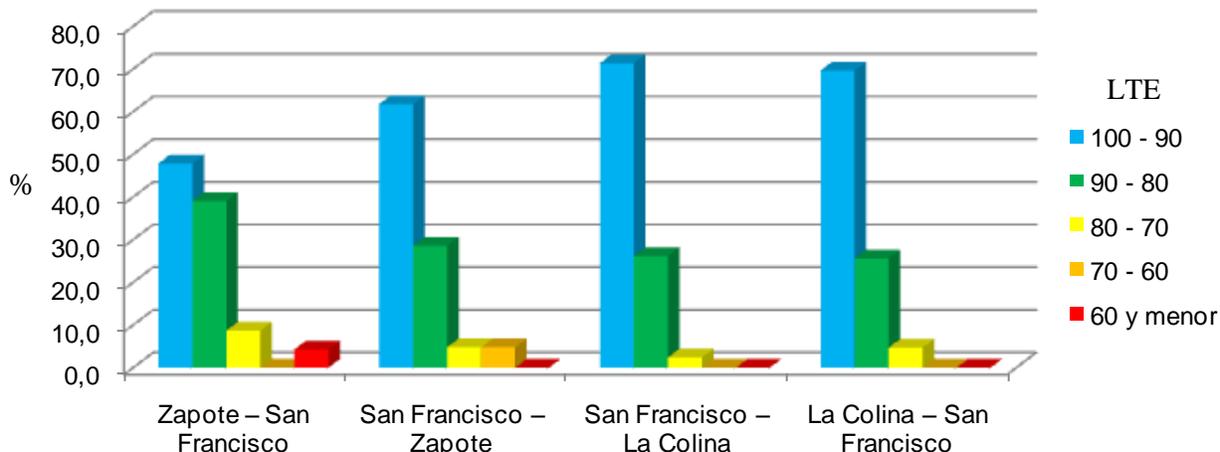
Figura 2: Resultados de la evaluación del LTE por carril y sentido

Con base en esta última tabla, se deriva que el tramo Zapote – San Francisco es el que presenta los valores más bajos de *LTE*, en comparación con el tramo San Francisco – La Colina. Esto a pesar de que es este último el que presenta el mayor TPD junto con el mayor porcentaje de pesados (45500 vehículos con 24,2% de pesados vs 30400 vehículos con 16,3% de pesados, según I Anuario del MOPT del año 2015).

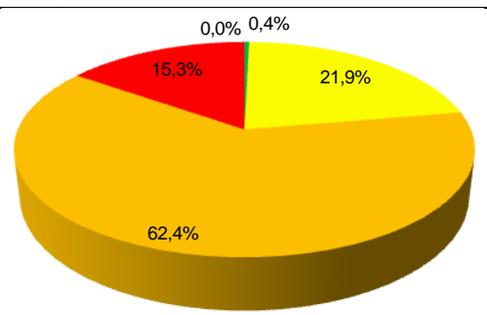
Analizando estos resultados, casi 2 terceras partes de la ruta presenta regularidades altas, con un porcentaje importante (15%) con regularidades muy altas. Dado que el

estado de regularidad de una ruta tiene una incidencia directa con los costos de operación tanto de la misma (en cuanto a actividades de mantenimiento) como para los usuarios (costos de operación de la flota vehicular), el tramo analizado incide de manera negativa en estos parámetros.

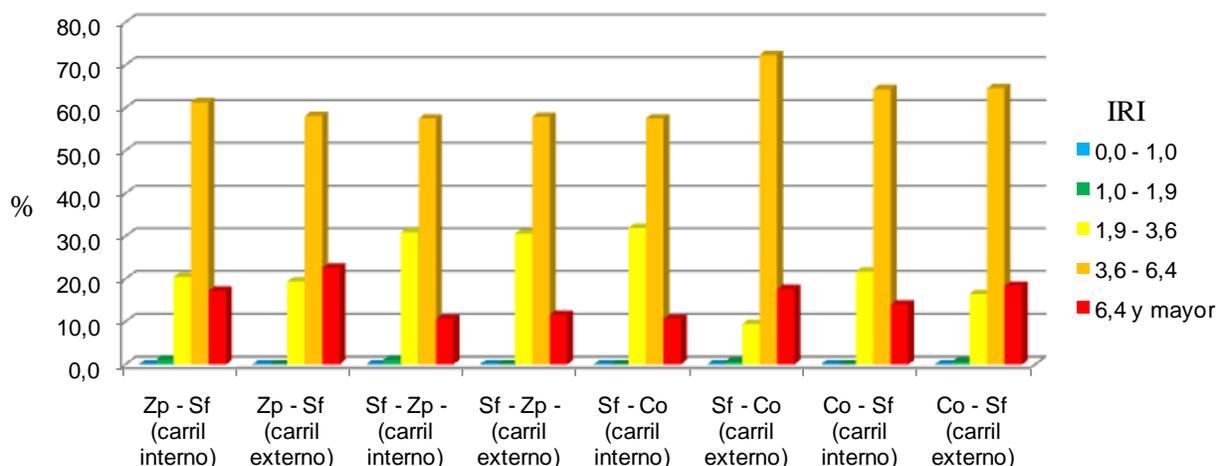
Figura 3: Resultados de la evaluación de IRI por carril y sentido

Al desglosar los datos para cada carril del tramo, se obtienen porcentajes similares a los del promedio total, tal y como se muestra en la Tabla 4 y Figura 3.

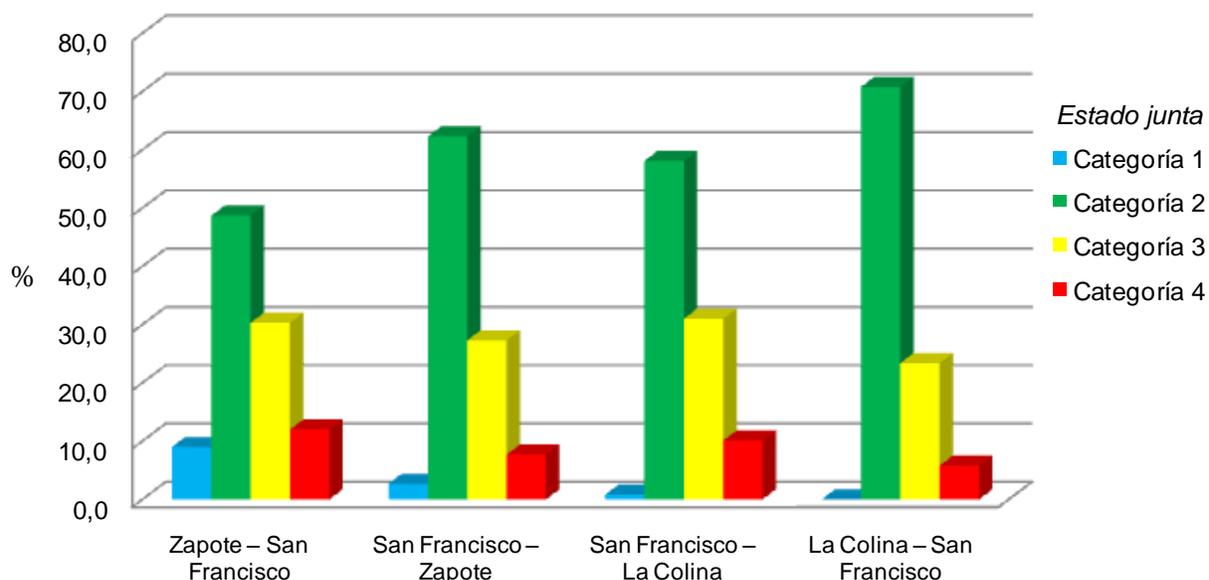
Figura 5: Resultados de la evaluación visual de juntas por carril y sentido

En general, más del 50% de la longitud de cada tramo presenta juntas con sello en estado aceptable. Sin embargo, se detectaron también porcentajes importantes,

- Sustitución del sello de las losas en los sitios donde existan desprendimientos, previa limpieza con agua y/o aire a presión. Esto se debe realizar a la mayor brevedad posible. También, se debe llevar un seguimiento sistemático del total de las juntas y sus sellos, para evitar mayores deterioros en las losas.

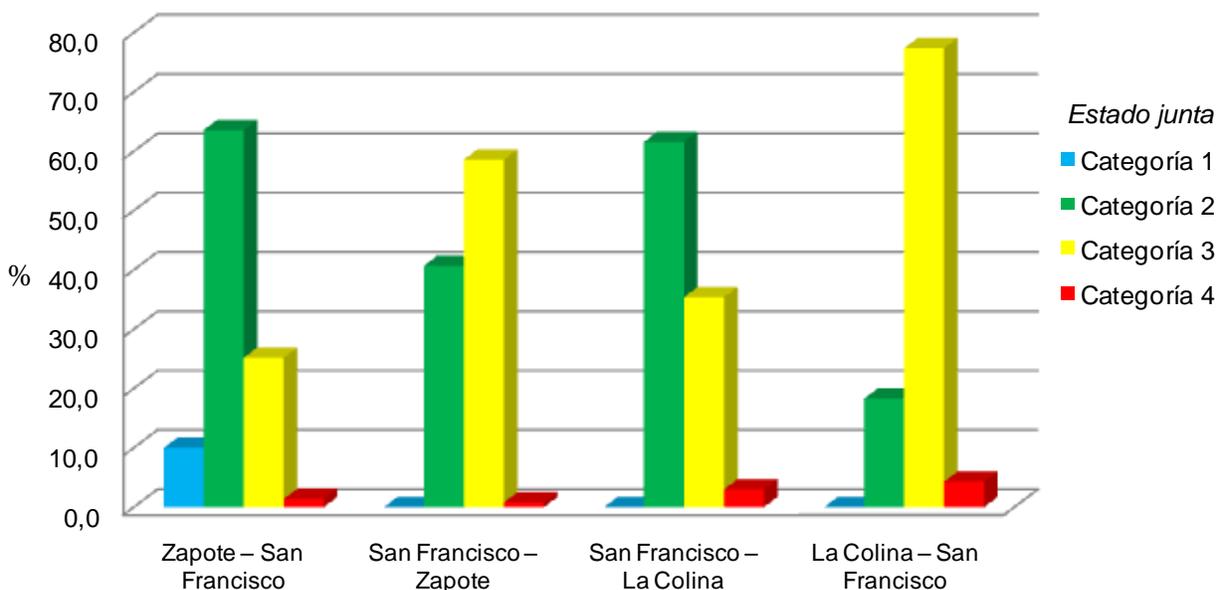
Figura 12: Resultados de la evaluación visual de juntas por carril y sentido, año 2015

Al comparar los datos obtenidos entre evaluaciones (especialmente las Figuras 5 y 11), se nota que existe una mejora significativa en el estado de las juntas. En términos globales, en el año 2015 el 48,6% de las juntas se encontraban en las categorías 1 y 2; mientras que en el 2016 este porcentaje aumentó a 63,1%. Por su parte, el porcentaje de 49,2% en la categoría 3 para el año 2015 disminuyó a 28,0% en el 2016. Sin embargo, las juntas en categoría 4 aumentaron de un 2,4% a 8,9% entre las mismas evaluaciones.

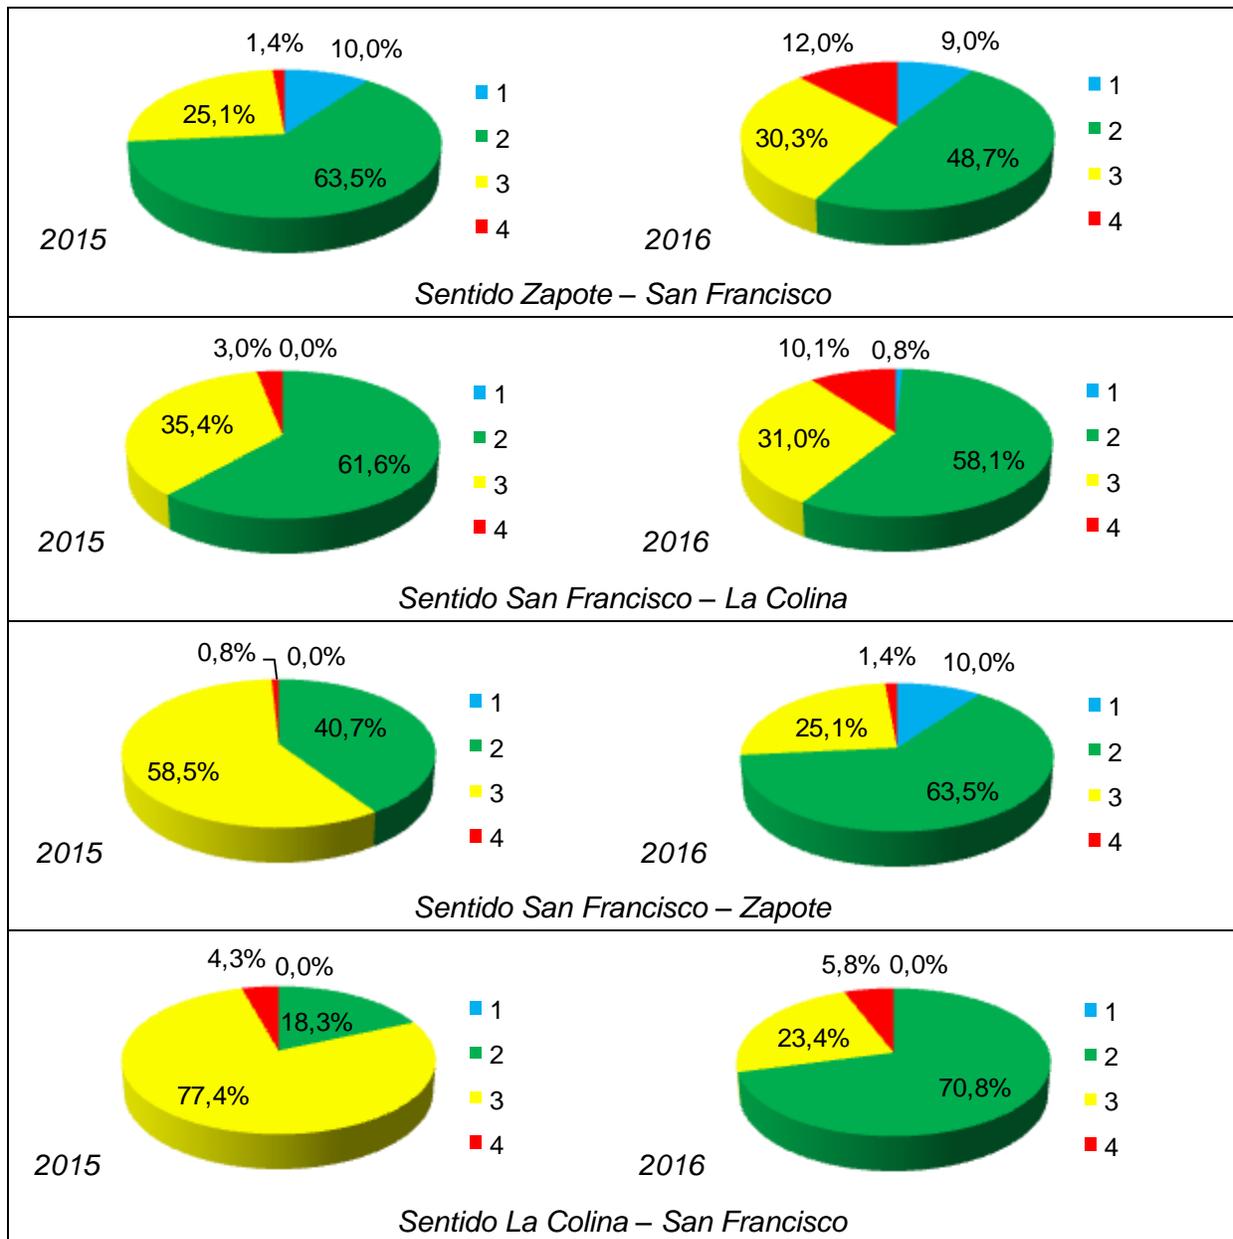
Figura 13: Comparación de resultados entre evaluaciones

Un dato interesante es que el sentido que experimentó una gran mejora es La Colina – San Francisco – Zapote, mientras que el sentido Zapote – San Francisco – La Colina ha experimentado un deterioro evidente. Lo anterior se observa en la Figura 13.
