Informe: LM – PI – UGERVN – 10 – 2018

Informe de la Gestión del CONAVI para el mantenimiento de proyectos viales de obra nueva

1. Informe LM – PI – UGERVN – 10 – 2018		2. Copia No. 1
3. Título Evaluación de la Ruta Nacional 613, tramo entre los poblados de Sabalito y Las Mellizas, zona sur de Costa Rica		4. Fecha del Informe Enero 2018

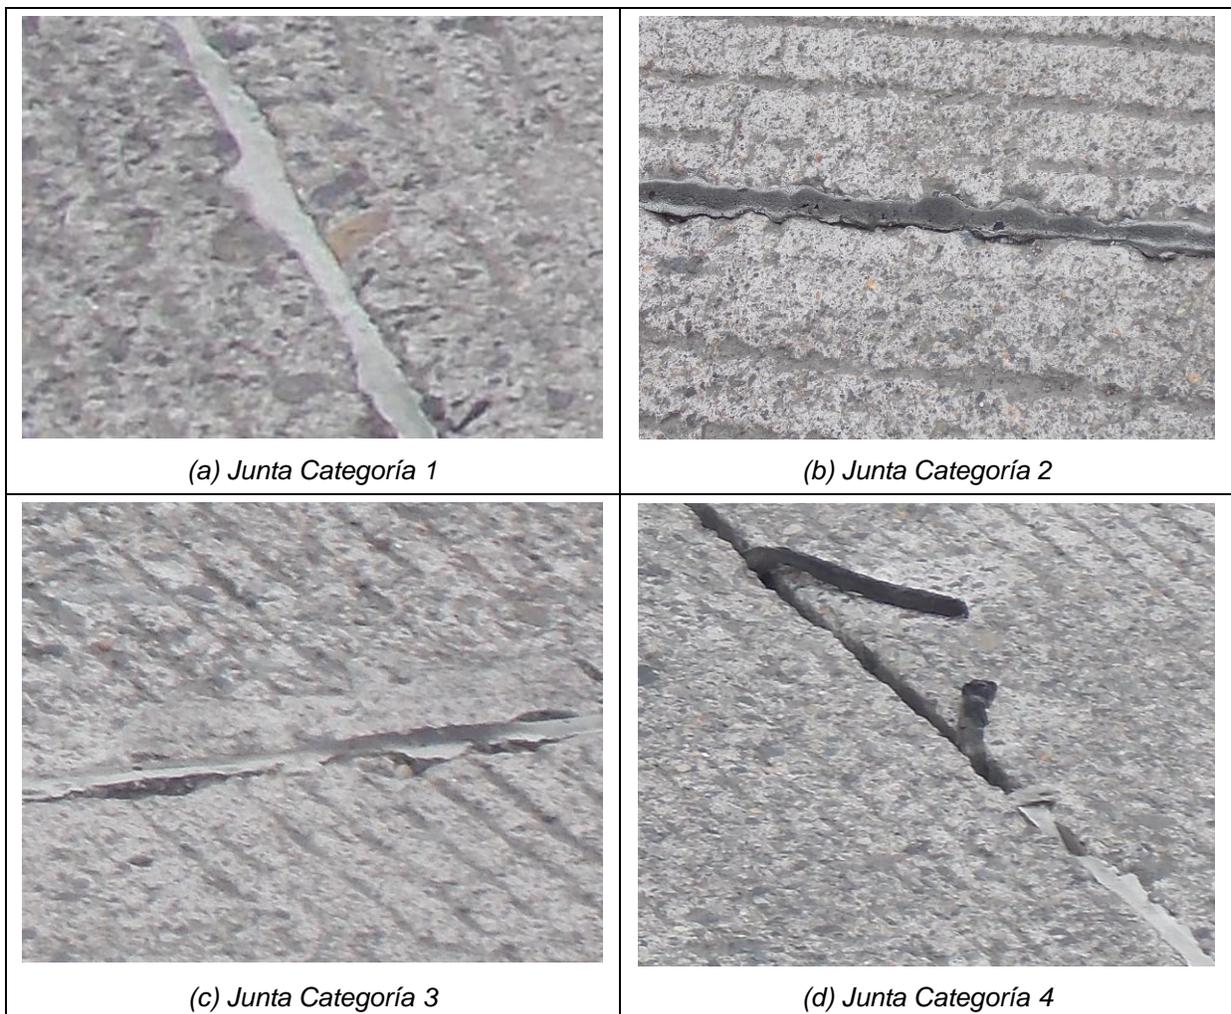
Figura 32: Categorías de estado de las juntas

La gira al tramo se realizó en diciembre del año 2014. Se recorrió a pie de manera completa, en ambos sentidos, evaluando la condición de todas y cada una de las losas (agrietamientos, desprendimientos, otros deterioros), así como de sus juntas, señalización vial y obras afines. Se creó una escala visual del estado del sello de las juntas, de tal manera que se pudieran evaluar en dicha visita. Esta escala se muestra en la Figura 32.

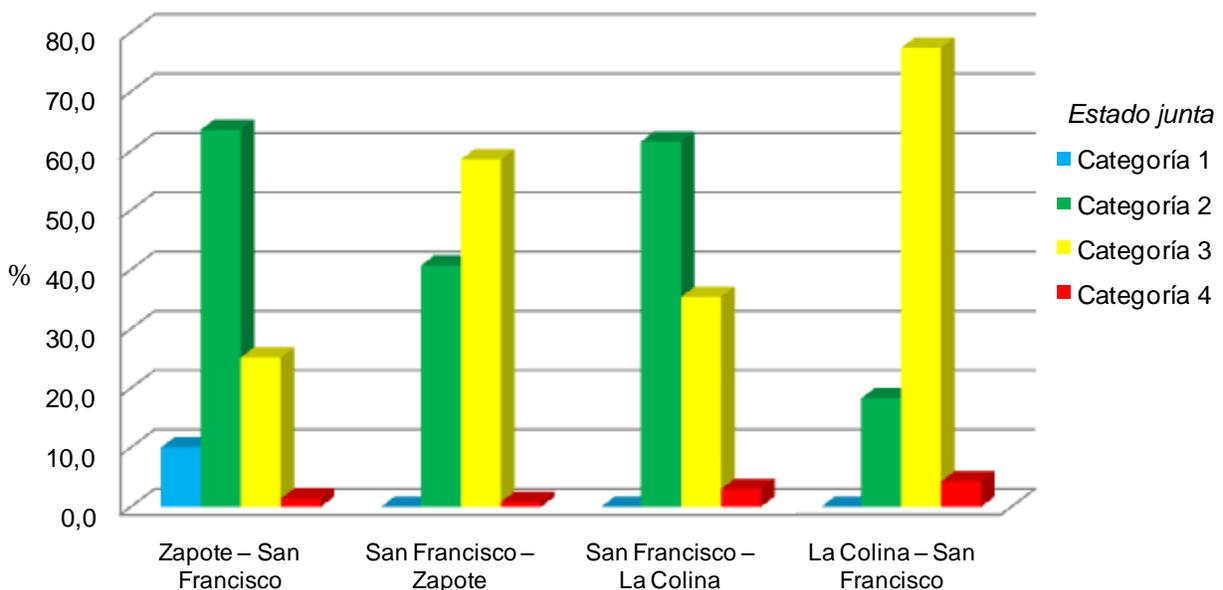
Figura 33: Resultados de la evaluación visual de juntas por carril y sentido, año 2015

Los resultados de esta inspección, por sentido de circulación, se muestran en la Tabla 7 y la Figura 33.

Se concluyó que un porcentaje importante de juntas necesitaban de manera urgente mantenimiento, en forma de limpieza e instalación de sello nuevo, para evitar futuros problemas de agrietamientos.

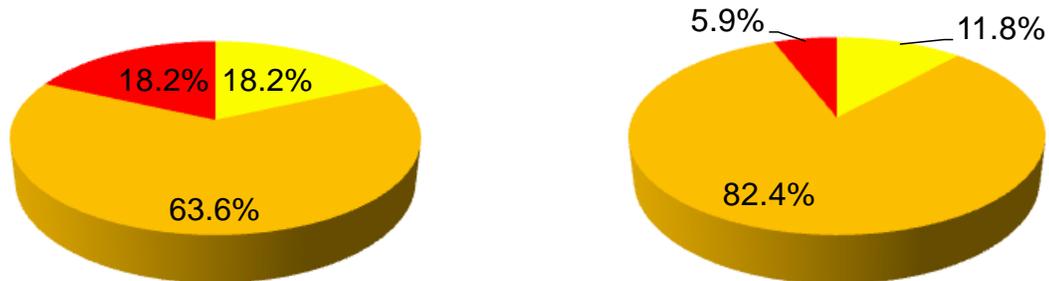
- El análisis del IRI con base en los datos de la campaña 2014 – 2015, dieron como resultado un porcentaje importante del tramo con regularidades altas a muy altas (Figura 36).

Figura 36: Resultados del parámetro IRI en porcentaje de la longitud, para el tramo Zapote – San Francisco (izq.), y San Francisco – La Colina (der.).

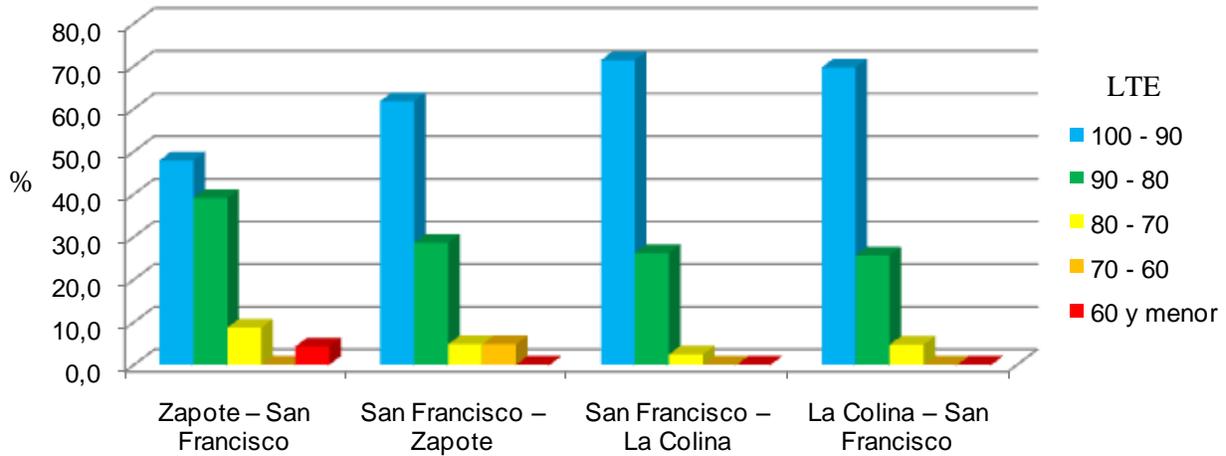
- Con base en la evaluación de losas por el parámetro *LTE*, poco menos de 2 terceras partes presentaron eficiencias superiores al 90%, mientras que una tercera parte presentó eficiencias superiores al 80%. En este aspecto, la ruta se encontró en excelentes condiciones (Figura 37).

Figura 37: Resultados de la evaluación del LTE por carril y sentido

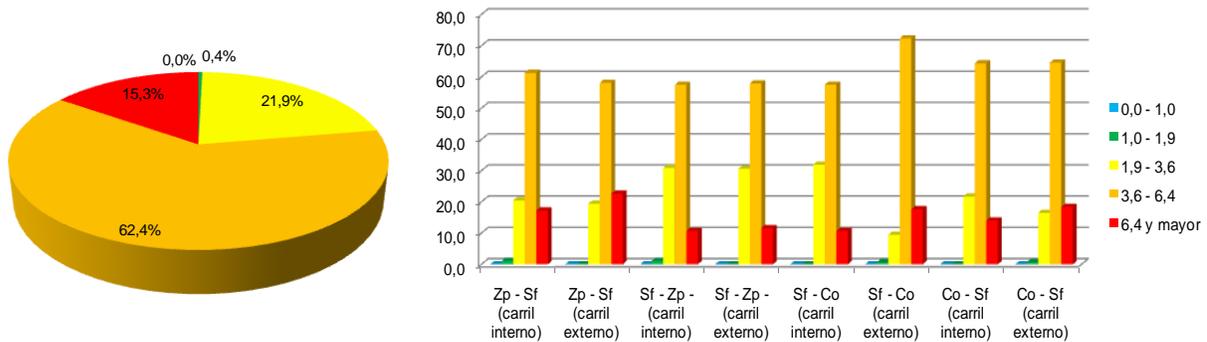
- La evaluación del IRI con el Perfilómetro Láser se realizó de manera más detallada, en este caso por carril y por cada sentido de circulación, para un total de 8 pasadas. Los resultados obtenidos indican que un poco menos de 2 terceras partes presentaban IRI altos, y un 15% muy altos (Figura 38).

Figura 38: Resultados de la evaluación del parámetro IRI, tanto para todo el tramo evaluado (izq.) como desglosado por carril y sentido (der.) (resultados en % de la longitud total)

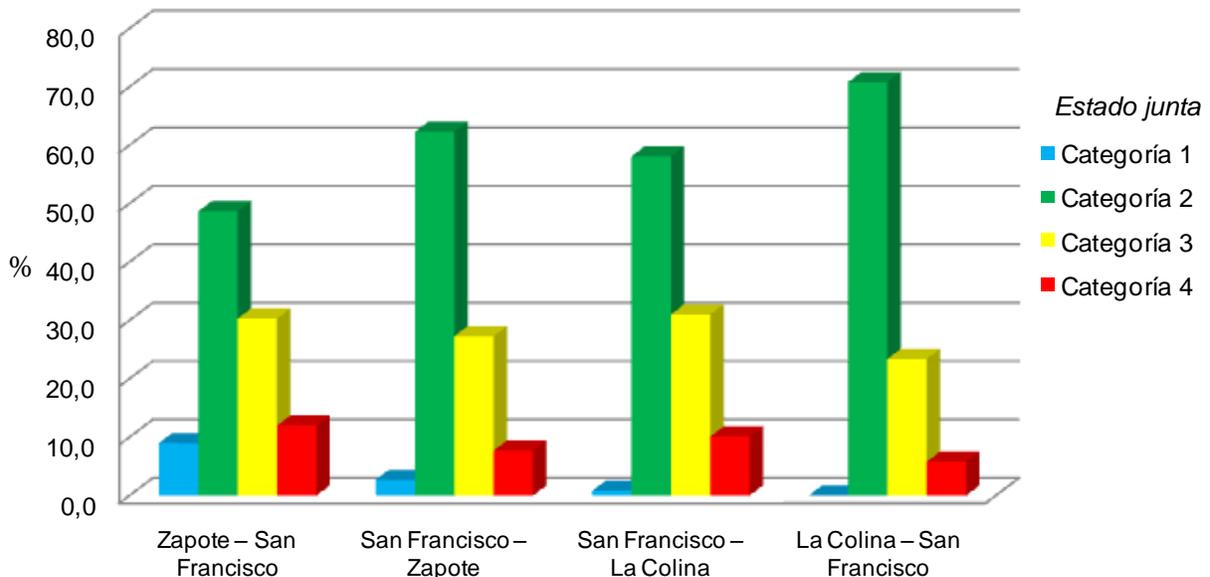
- La evaluación visual de juntas mostró una mejoría apreciable con respecto a la realizada en el año 2015, ya que poco más del 50% de las juntas presentaban ahora un estado aceptable. Sin embargo, el número de juntas en condición muy mala (categoría 4), aumentó también (Figura 39).

Figura 39: Resultados de la evaluación visual de juntas por carril y sentido
