Informe: LM-PI-AT-025-13

# ANÁLISIS DE ELEMENTOS DE SEGURIDAD VIAL EN PROYECTOS DE CONSERVACIÓN DE LA RED VIAL NACIONAL PAVIMENTADA

## LICITACIÓN PÚBLICA N°2009LN-000003-CV

INFORME FINAL

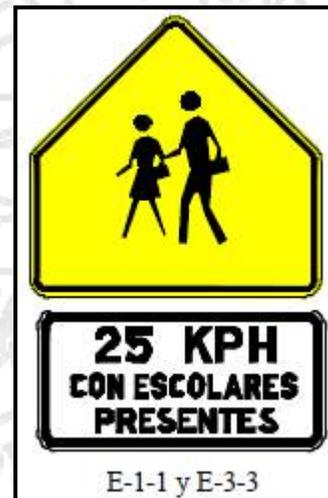
Fotografía 22. Señal ilegible de "ESCUELA" y restricción de velocidad.

Ubicación: Ruta Nacional 245 Proyecto Chacarita – Rincón.

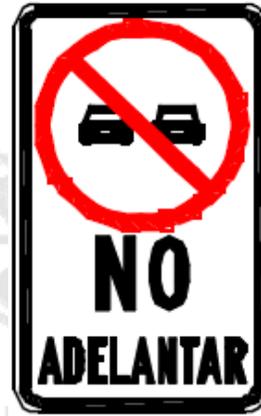
R-13-1

Sobre la Ruta Nacional 32 también se observan señales verticales que requieren mantenimiento o sustitución del panel, ya que no cumplen con el objetivo establecido al no

ser legibles, y mucho menos a alta velocidad. En la Fotografía 23 se muestra un ejemplo de la condición en la que se encuentran algunas señales en dicho corredor.

Fotografía 23. Señal de "NO ADELANTAR" no es visible.  
Ubicación: Ruta Nacional 32
