Informe final: LM-PI-AT-0149-18

## SEGUIMIENTO DE LAS AUDITORÍAS TÉCNICAS A LOS LABORATORIOS DE VERIFICACIÓN DE CALIDAD.

*PROYECTO: Conservación de la Red Nacional Pavimentada.  
LICITACIÓN PÚBLICA No. 2014LN-000018-0CV00*

Unidad de Auditoría Técnica  
LanammeUCR

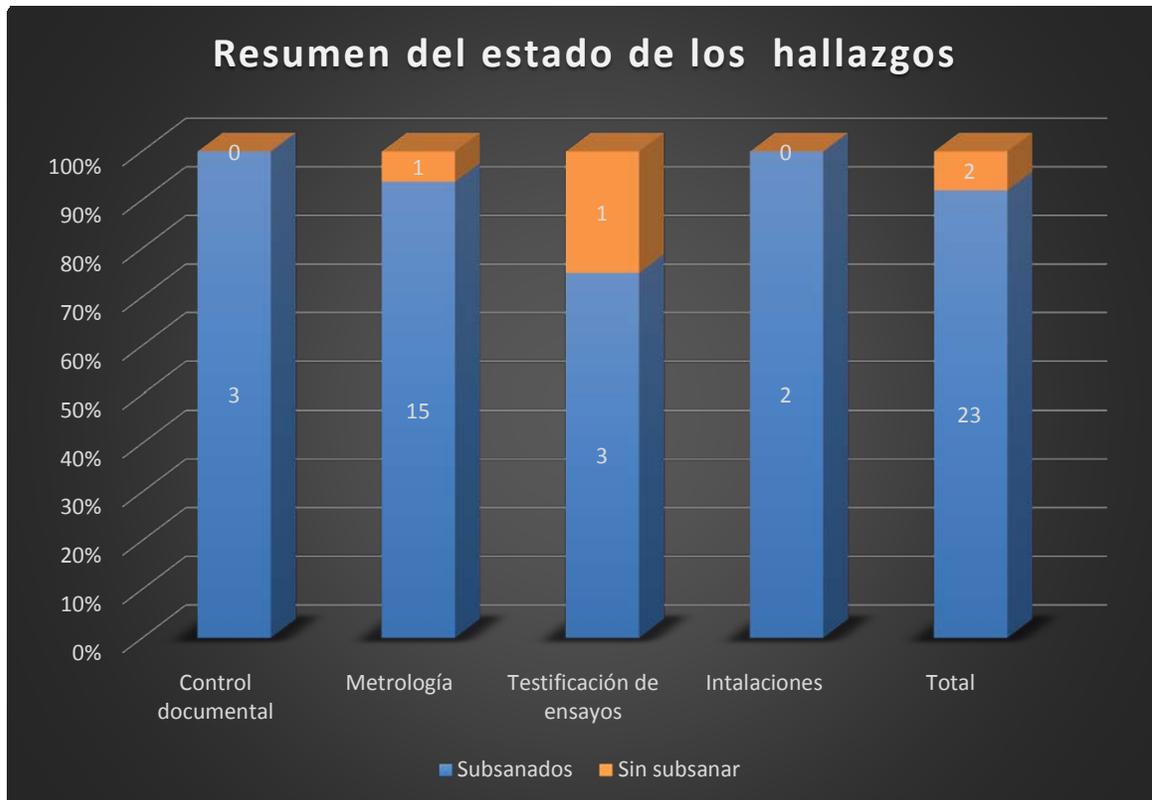
- 12.5 Se determinó que de los 25 resultados de las auditorías anteriores se subsanaron 23 y 2 no se han resuelto para las visitas de seguimiento realizadas como se observa en el gráfico 1.

Gráfico 1. Resumen de hallazgos encontrados y subsanados para las visitas de seguimiento LanammeUCR. Fuente: LanammeUCR
