Informe Final: LM-PI-AT-115-2018

**Fiscalización contrato de la Red Vial Nacional de Lastre:  
Ruta Nacional 163 (Zona 2-4 Nicoya)  
Licitación:2017LA-000003-0006000001**

**LM-PI-AT-115-2018 “Fiscalización contrato de la Red Vial Nacional de Lastre: Ruta Nacional 163 (Zona 2-4)  
Licitación: 2017LA-000003-0006000001”**

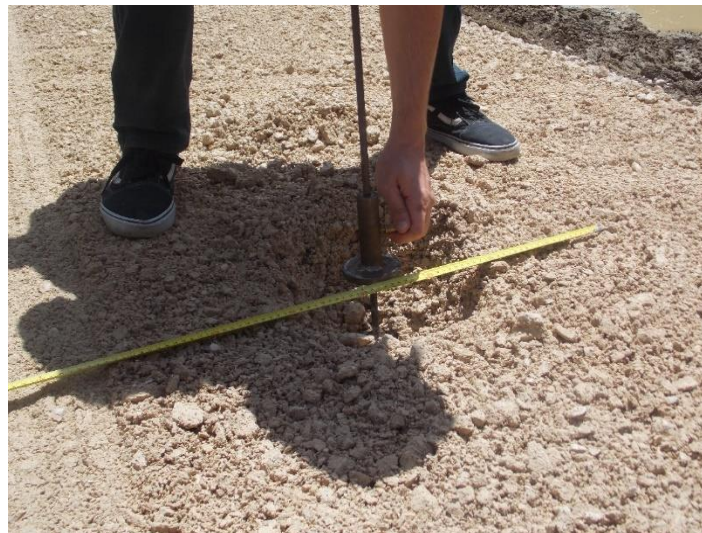
El equipo auditor realizó un muestreo aleatorio de espesores en el estacionamiento 4+385, el día 30 de mayo de 2018. Los resultados del muestreo permitieron evidenciar una variabilidad importante en los espesores registrados. Así, por ejemplo, el espesor mínimo a colocar correspondía a 17 cm sueltos según lo indicado por el inspector en campo para un espesor compactado de 15 cm; sin embargo, según los datos registrados por el equipo auditor en algunos sitios se evidenciaron espesores menores a los 10 cm. En la Fotografía 8, Fotografía 9 y Fotografía 10 se muestra la condición descrita anteriormente.

Fotografía 8. Medición de espesores subbase granular.

Ubicación: sobre la RN. 163 Sobre la Ruta 163, km 4+385 desde el cruce con la Ruta 21, Sección de control 60921: Jicaral(R.21)-Dominicana (Iglesia). Fecha 31 de mayo de 2018. Fuente: UAT-LanammeUCR.

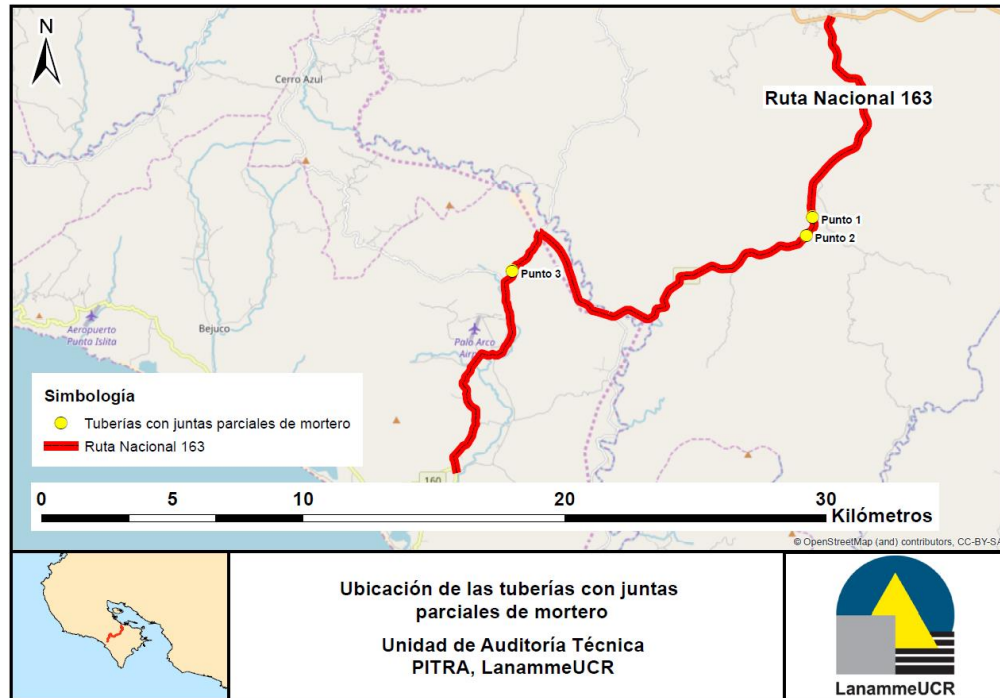
Con base en las giras técnicas realizadas por esta auditoría al Proyecto: “Trabajos para la atención de la Ruta Nacional 163” (contratación 2017LA-000003-0006000001) y una revisión de la información expuesta en Sistema de Gestión de Proyectos (SIGEPRO) del CONAVI se evidenció el pago de tuberías que no contaban con juntas terminadas, cuya ubicación se detalla en la Figura 3.

Figura 3. Ubicación de las tuberías con juntas parciales de mortero

La existencia de juntas incompletas por falta del mortero necesario ya ha sido evidenciada por esta auditoría en informes emitidos recientemente sobre prácticas constructivas en rutas de lastre, por ejemplo, en los informes: LM-PI-AT-015-17 y LM-PI-AT-027-17.

La existencia de fugas de agua entre tuberías propicia la socavación en la base del sistema de drenaje, como consecuencia, pueden ocurrir desalineamientos entre tuberías que se reflejan en un desnivel en la superficie de la carretera y un aumento en la magnitud de la fuga. Lo anterior disminuye la vida útil esperada para la estructura construida, y constituye una ineficiente inversión de los recursos públicos. Por lo tanto, es criterio de esta auditoría que los aspectos señalados en el presente hallazgo deben ser reparados a la mayor brevedad.

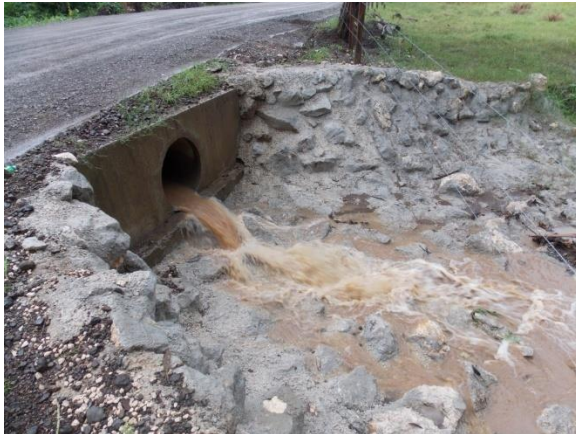
Ubicación: sobre la Ruta 163, km 26+000 desde el cruce con la Ruta 21, Sección de control 50720: Jabillo (R.623) - San Francisco de Coyote (R.160). Fecha 13 de agosto de 2018. Fuente: UAT-LanammeUCR.

- Protección contra la erosión en la salida:** llama la atención del equipo auditor que se construyó una protección extensa contra erosión en la salida de la tubería existente, como se observa en la Fotografía 29. Sin embargo, en la salida de la tubería nueva, que tiene mayor diámetro y se encuentra mejor alineada (lo cual hace que lleve mayor caudal) no se

Fotografía 29. Protección contra erosión en salida de paso de alcantarilla rehabilitado de 60 cm de diámetro.

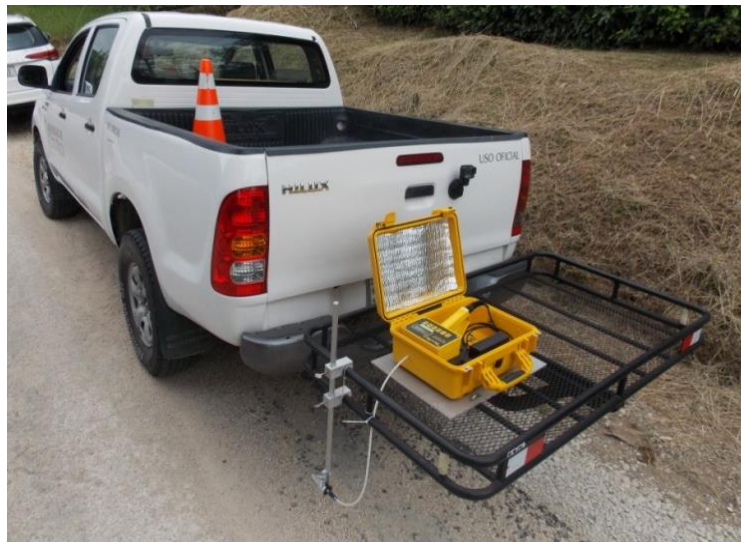
El equipo fue adaptado a un vehículo liviano para realizar las mediciones mientras se transita por el camino a una velocidad entre 40 y 50 km/h como se observa en la Fotografía 35. Las mediciones se realizan desde 300 m antes del inicio del tramo mejorado con cemento y sello de emulsión asfáltica, y se continúa 300 m después. De esta forma se puede observar la diferencia en la generación de polvo entre la superficie no mejorada y la sección tratada.

Fotografía 35. Monitor ambiental *Dustmate* adaptado a vehículo liviano para medición de polvo emitido por el tránsito vehicular.  
Fuente: UAT-LanammeUCR.

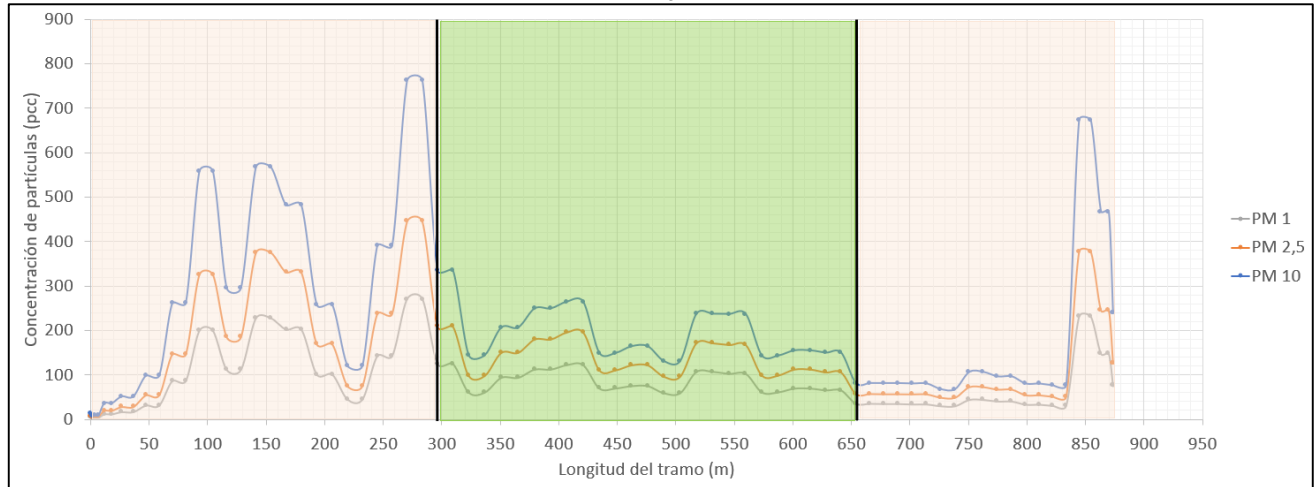
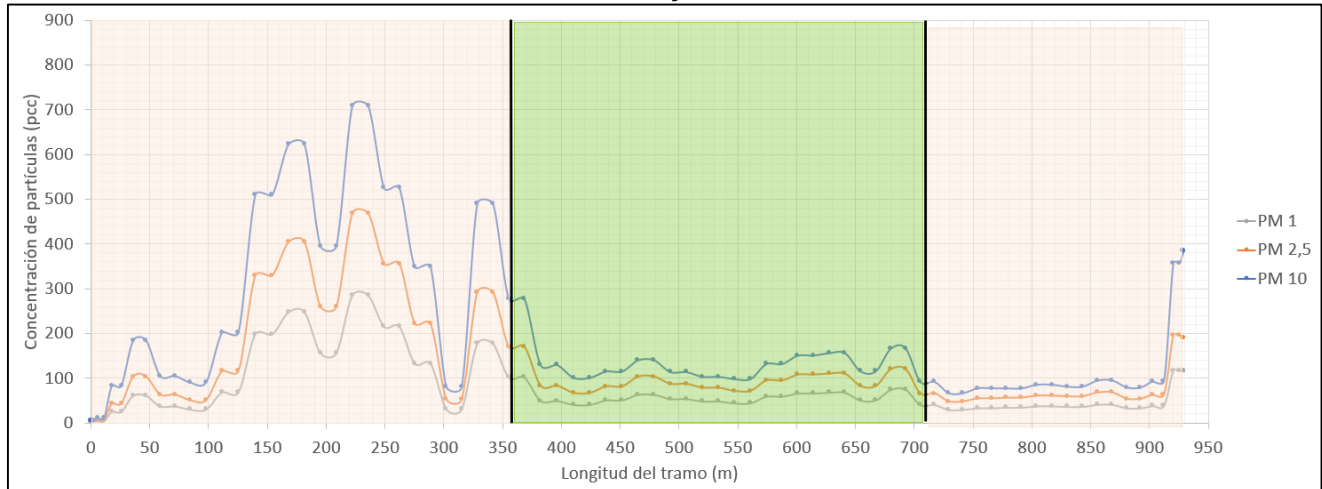
- **El material de secado no retirado genera polvo:** en la Figura 4, Figura 5 y Figura 6, se observa que en los tramos mejorados con cemento y sello de emulsión asfáltica se produce reducción en la generación de polvo respecto a los tramos no mejorados. Sin embargo, en los tramos mejorados se presentan picos de generación de polvo, que alcanzan niveles máximos similares o incluso mayores que en los tramos no mejorados. Por ejemplo, en el tramo 10 y 17 se observan picos de hasta 400pcc y 4000pcc respectivamente, que son mucho mayores que los observados en los tramos no mejorados. Esto se debe a la presencia del material de secado que no ha sido retirado de la superficie.

Figura 4. Resultados de emisión de polvo para el Tramo 1.

El tramo de grava previo (color rosa) genera hasta 700pcc de polvo PM10. La sección mejorada (color verde) reduce la generación de PM10 hasta 335pcc. El tramo final (color rosa) cuenta con una carpeta asfáltica con PM10 menor a 100pcc. Fecha: 7 setiembre de 2018. Fuente: UAT-LanammeUCR.

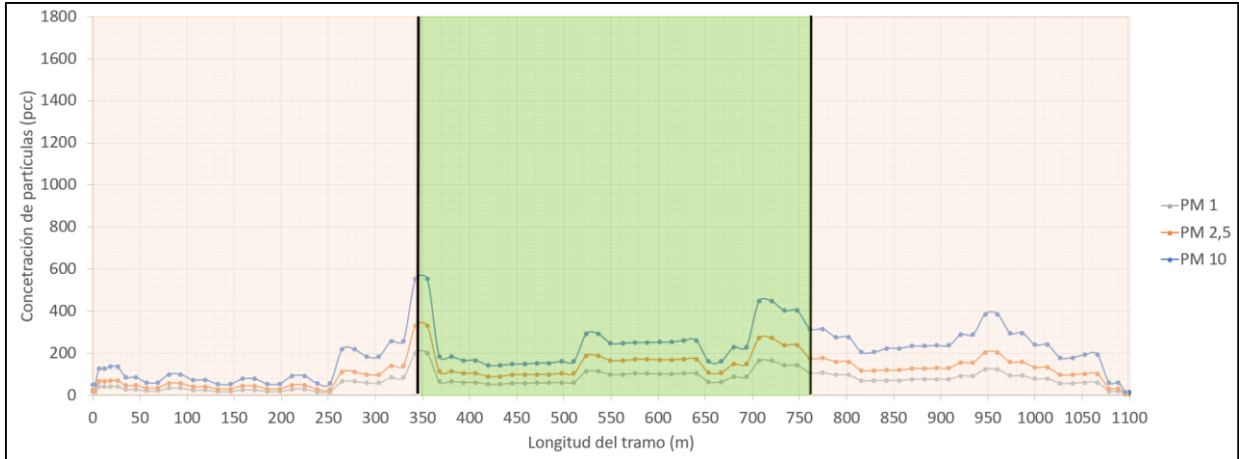
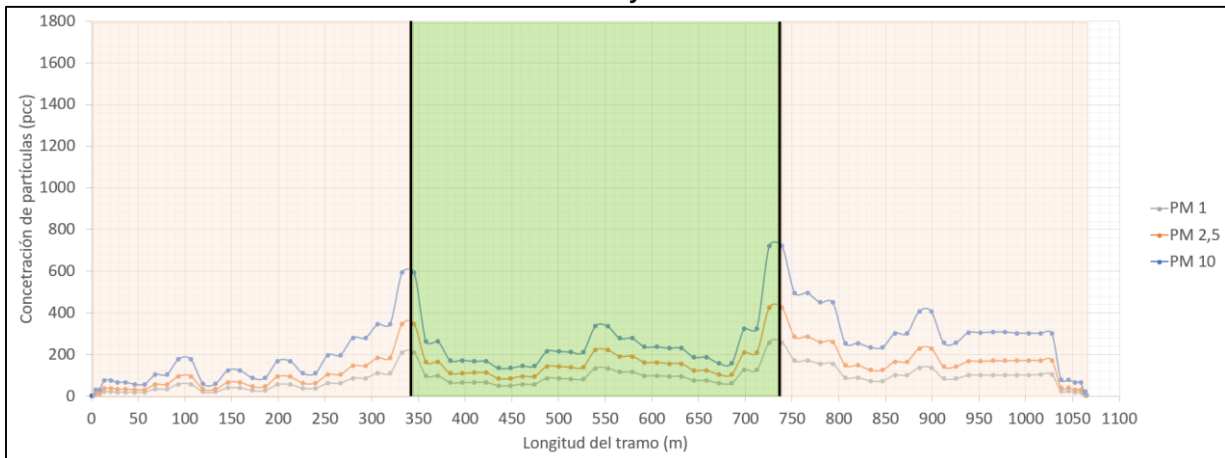
Figura 5. Resultados de emisión de polvo para el Tramo 10.

El tramo previo de grava (color rosa) genera valores de PM10 menores 200 pcc. En la sección mejorada (color verde) se elevan un poco los valores de PM10 hasta máximos cercanos a 400pcc. En el tramo posterior de grava se mantiene una generación de PM10 con máximos cercanos a 400pcc. Fecha: 7 setiembre de 2018. Fuente: UAT-LanammeUCR

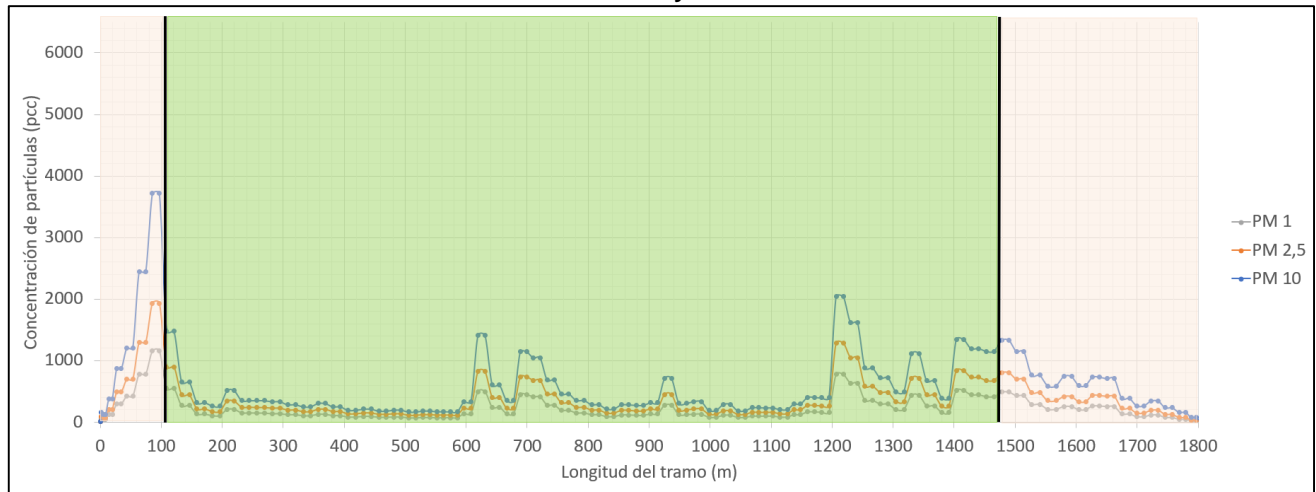
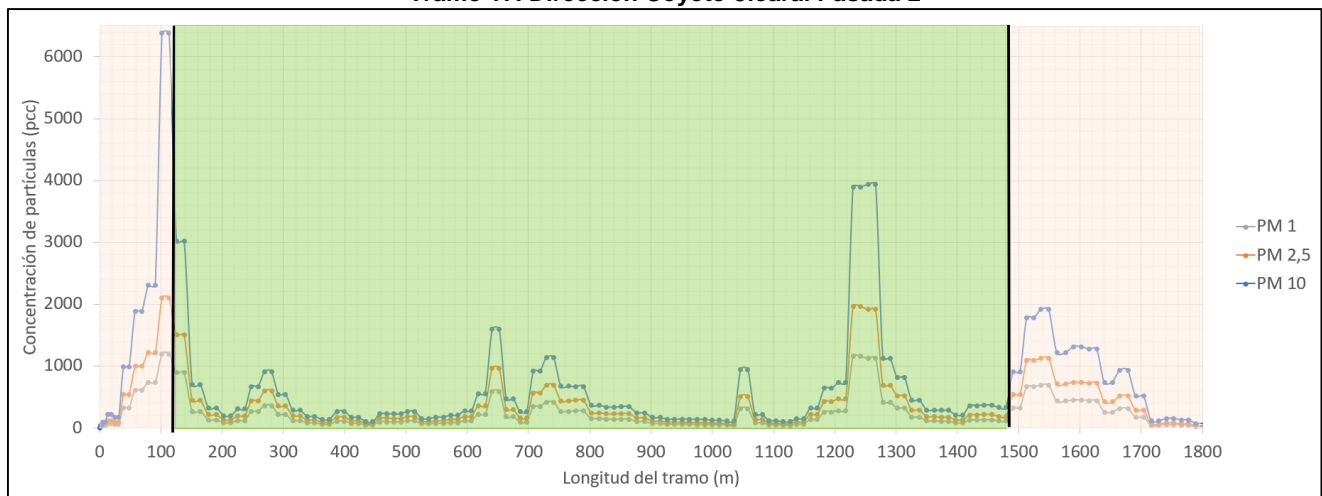
Figura 6. Resultados de emisión de polvo para el Tramo 17.

El tramo previo de grava (color rosa) genera valores de PM10 en ascenso hasta un máximo de 6000pcc. En la sección mejorada (color verde) se nota variabilidad, pero se notan varios picos cuyo máximo es de 4000pcc. En el tramo posterior de grava se presenta un máximo de 2000pcc. Fecha: 6 setiembre de 2018. Fuente: UAT-LanammeUCR

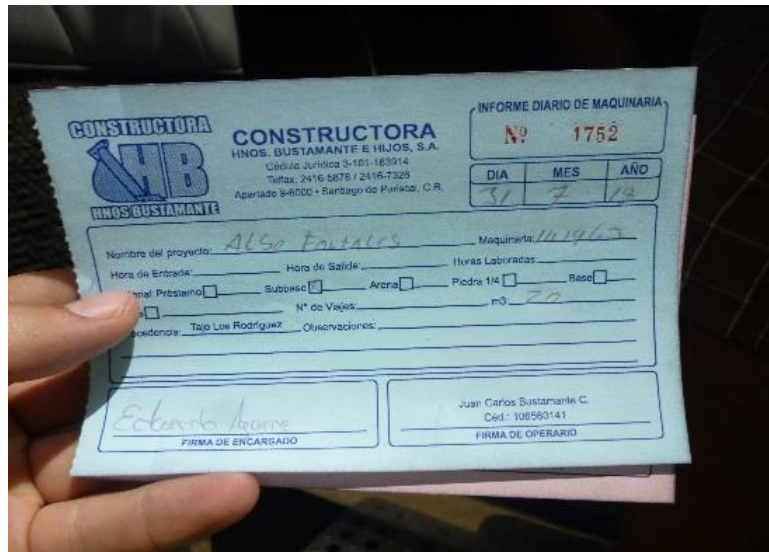
Por otro lado, en el sitio se observó que las boletas de entrega del material de subbase eran recibidas por un mismo operario de la empresa contratista por lo que no se estaba controlando la cantidad de material que arribó en ese momento al sitio, de manera que se pudiera contrastar con la cantidad indicada en la boleta de entrega, con el nivel de material que tenían los vehículos de carga al arribo al sitio ni con cubijaje del material extendido y colocado.

Se observó que en las boletas no se indicaba el nombre del proyecto y en lugar de este se indicaba en la descripción "Also Frutales", cuyo nombre responde a la empresa contratista, sin especificar la ruta o el tramo que se ejecuta. ( ver Fotografía 53)

Fotografía 53: Boleta de entrega en sitio del material de subbase. Ubicación: Sobre la Ruta 163, km 15+300 desde cruce con RN21 Sección de control 60922, Dominican (iglesia)–Límite Provincial Puntarenas/Guanacaste (R Juan De León). Fecha 31 de julio de 2018. Fuente: UAT-LanammeUCR.
