Informe Final LM-PI-AT-119-2018

Evaluación de las prácticas y procesos constructivos de la vía del proyecto: Mejoramiento de la Ruta Nacional No. 616, Sección: La Managua-Cruce a Villanueva

INFORME DE AUDITORÍA TÉCNICA EXTERNA

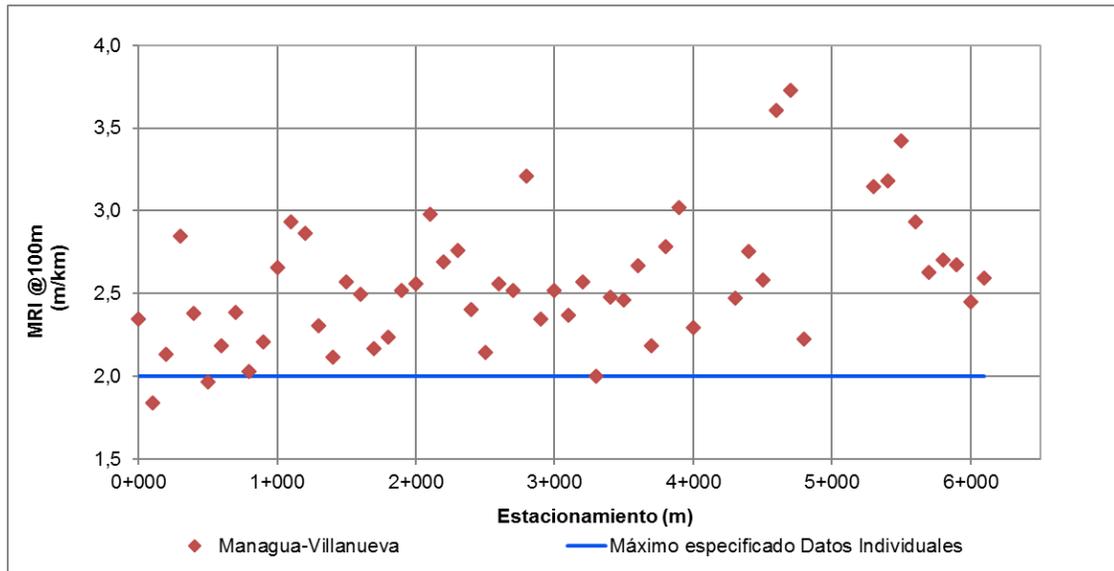
Figura 1. Datos individuales de IRI, sentido Managua-Villanueva.

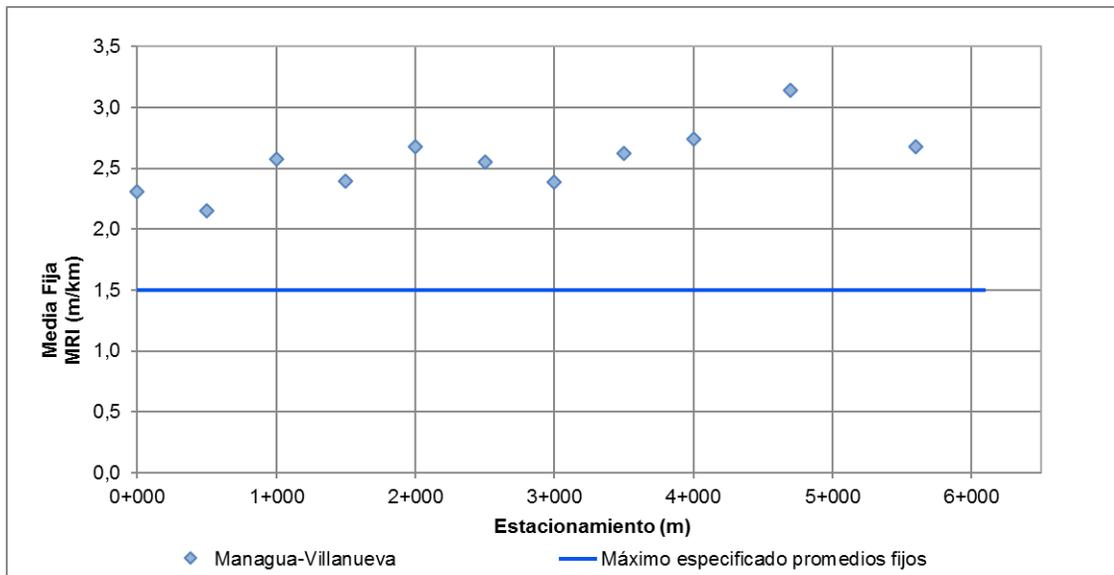
Figura 2. Promedios fijos de IRI cada 5 tramos de 100 m, sentido Managua-Villanueva.

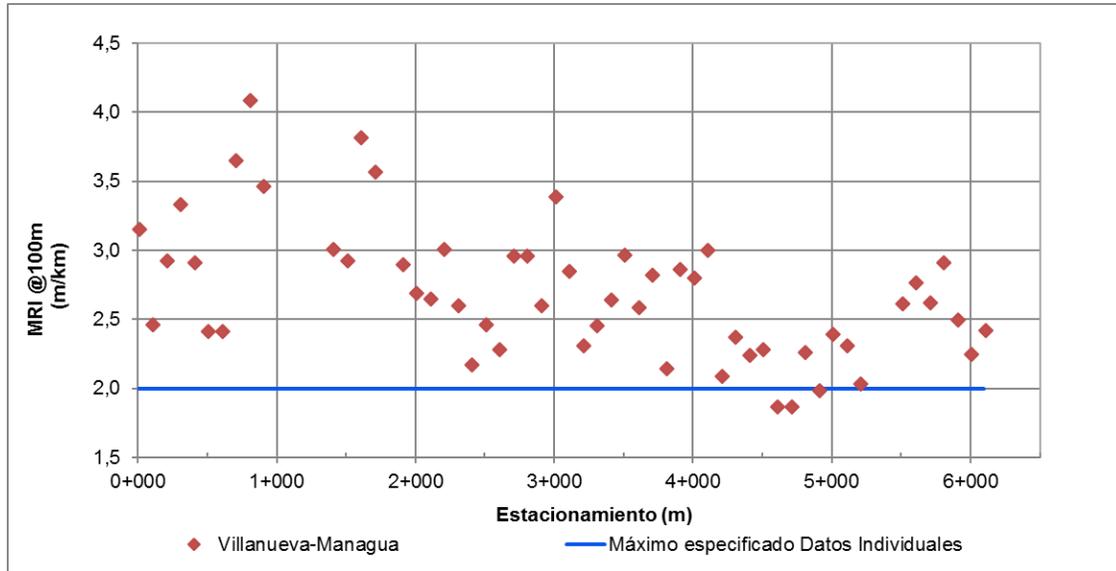
Figura 3. Datos individuales de IRI, sentido Villanueva-Managua.

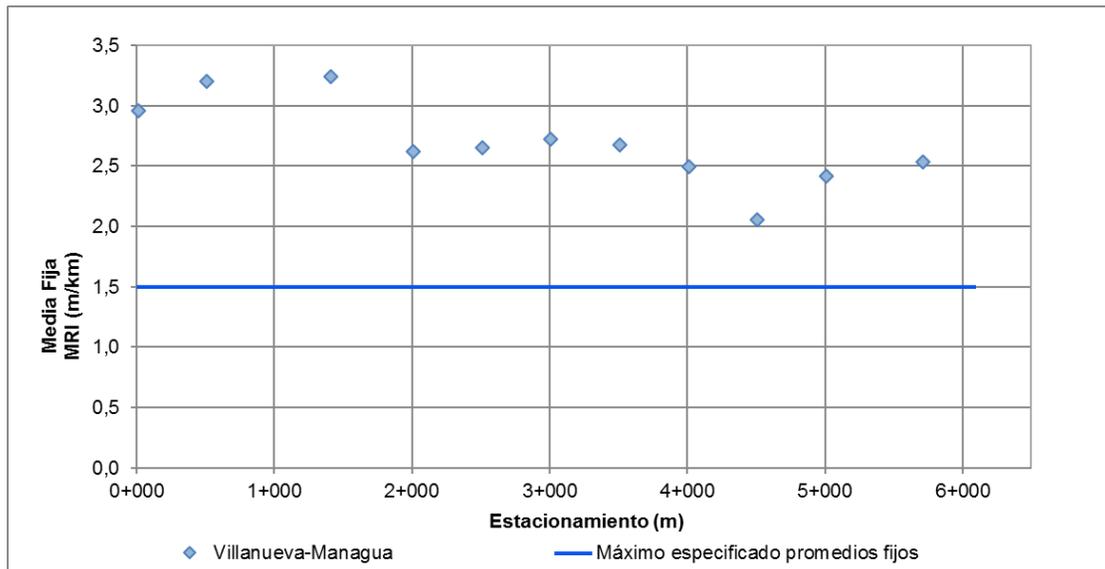
Figura 4. Promedios fijos de IRI cada 5 tramos de 100 m, sentido Villanueva-Managua.

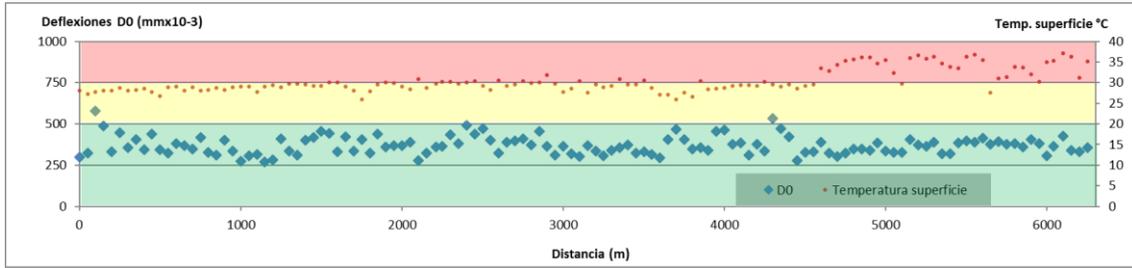
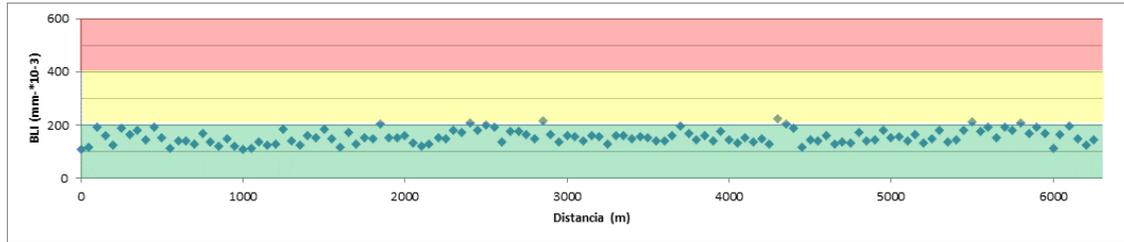
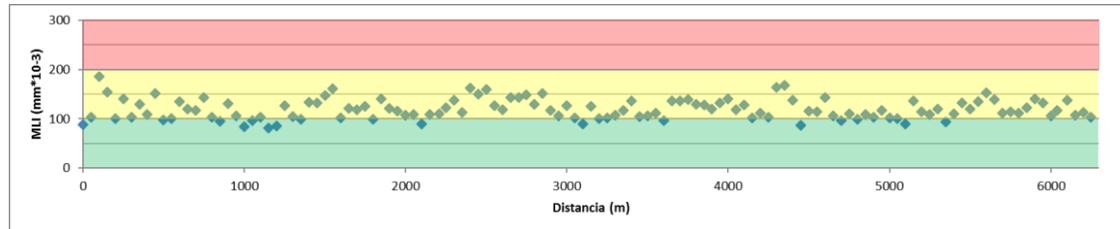
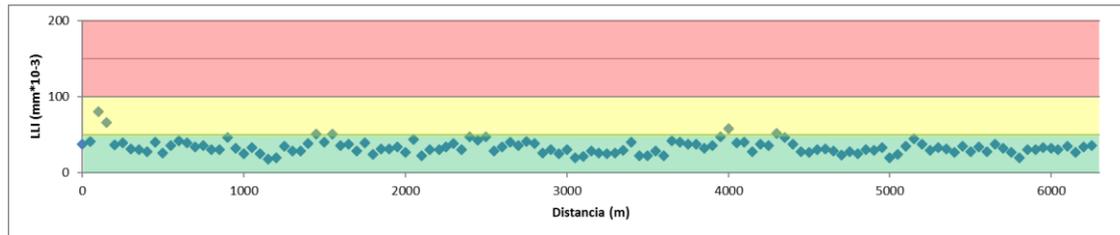
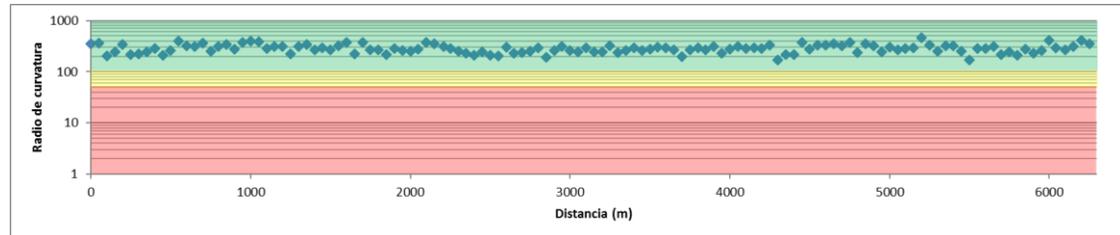
Al comparar los resultados de los restantes parámetros del cuenco de deflexiones, D₀, Radio de curvatura y LLI, se evidencia que las capas de mezcla asfáltica y subrasante presentan condiciones predominantemente “Buena”. Sin embargo, a pesar que los valores de Radio de Curvatura (RoC) calculados están totalmente concentrados en la categoría “Buena”, los gráficos de RoC de las Figuras 6 y 7 muestran que existen valores cercanos al límite inferior de la categoría por lo que existe un riesgo de que se presenten agrietamientos prematuros en dichos tramos de la capa asfáltica como consecuencia de su rigidez estructural y la de las capas granulares.

Figura 6. Análisis del cuenco de deflexiones sentido La Managua-Cruce Villanueva.

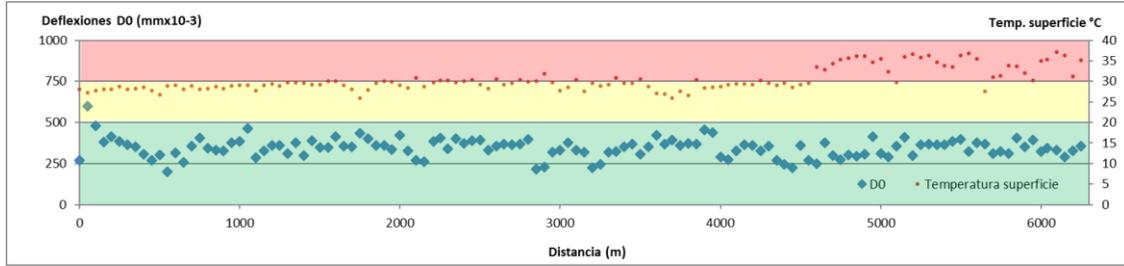
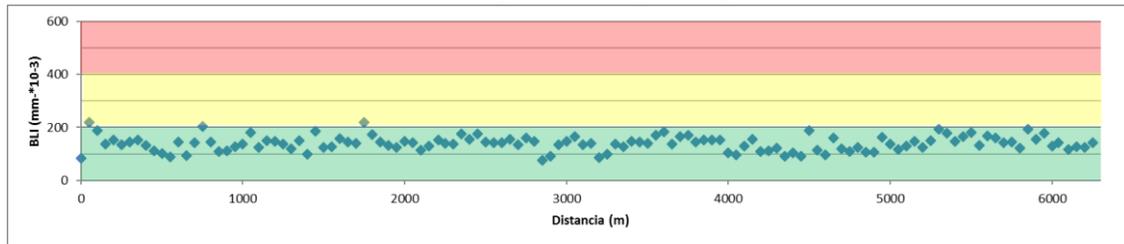
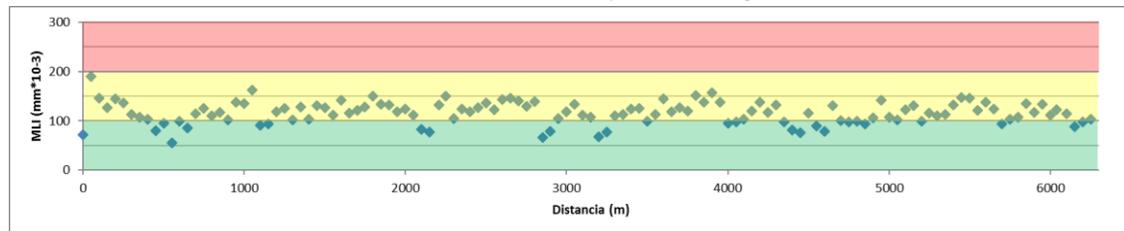
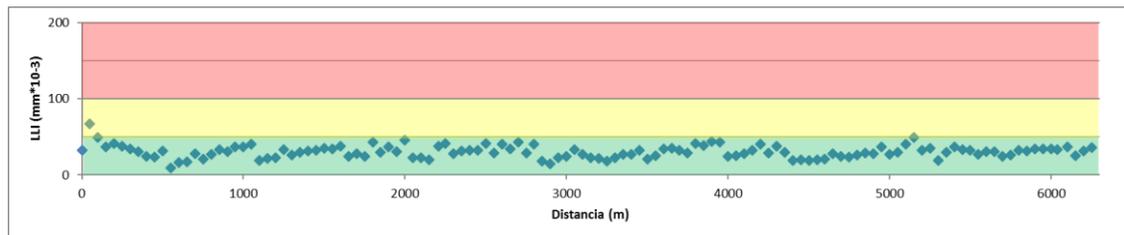
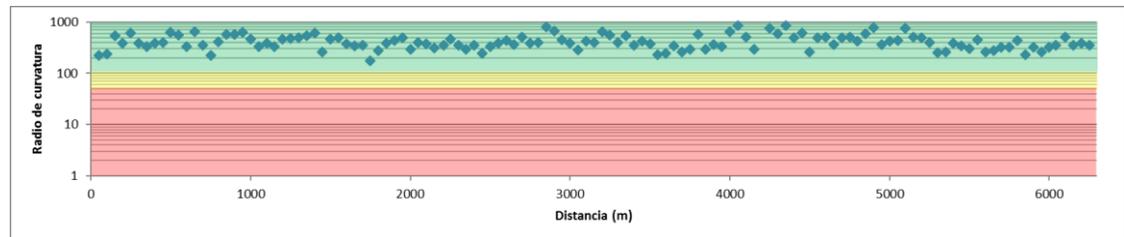
Figura 7. Análisis del cuenco de deflexiones para el sentido Cruce Villanueva – La Managua. Fuente: LanammeUCR

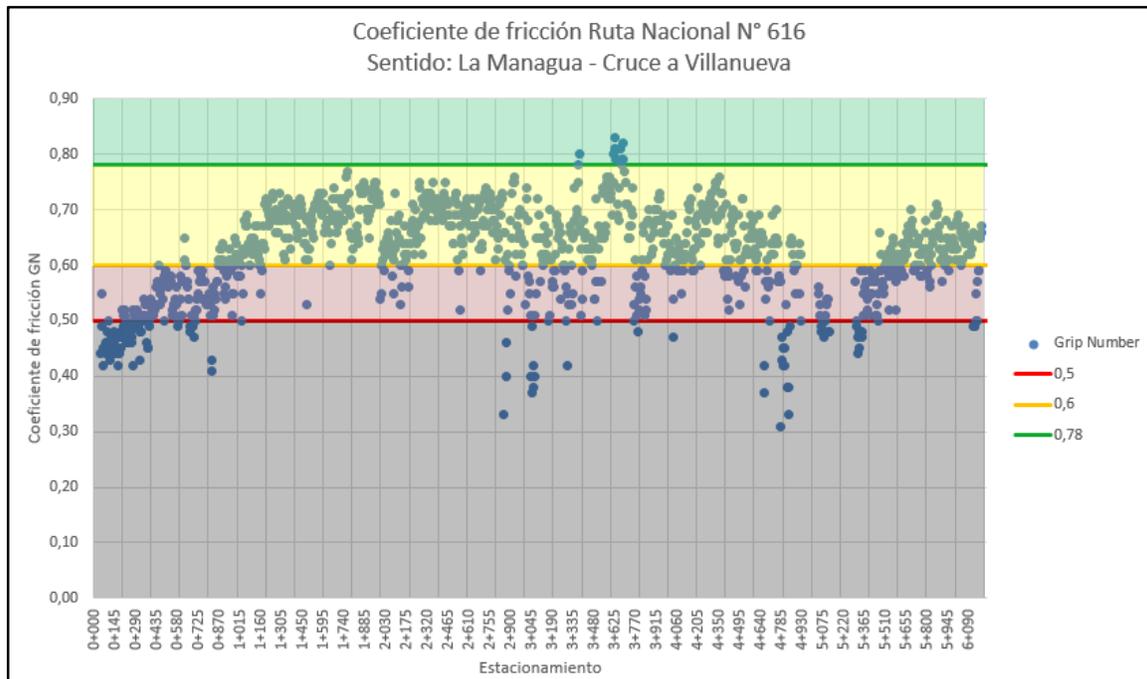
En la Tabla 12, se muestra la distribución de la condición de fricción de la superficie de ruedo en el sentido La Managua – Cruce Villanueva. En este carril se evidencia que la condición actual de resistencia al deslizamiento más frecuente corresponde a las categorías de “Bueno” con un 62,53 % y “Regular” con 26,09% de los datos medidos. En la Figura 8, se muestra la variación del coeficiente de fricción y como se distribuye el valor del coeficiente de fricción para cada tramo de 5 m dentro de los límites de la clasificación mostrada en la Tabla 11 anterior.

Figura 8. Variación del coeficiente de fricción. Sentido: La Managua – Cruce a Villanueva.
Fecha de ensayo: 07/09/2018. Fuente: Informe de ensayo I-1198-18, LanammeUCR.

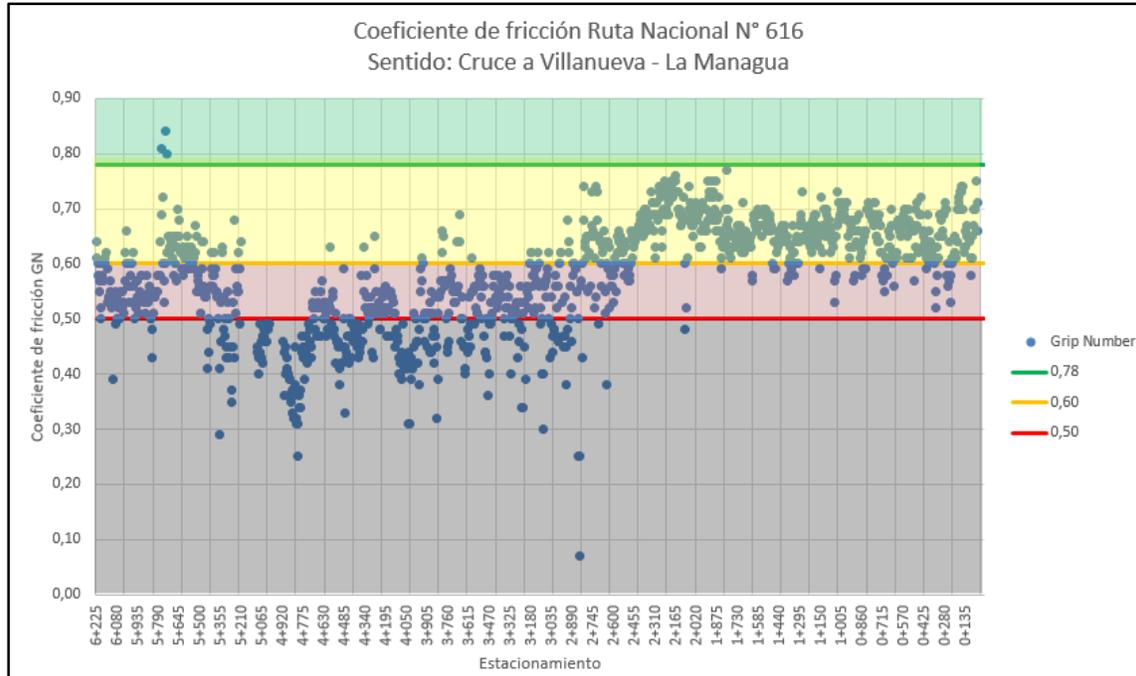
Como se observa en la Tabla 13, en el sentido Cruce a Villanueva – La Managua, nuevamente las categorías de “Bueno” con 45,45% y “Regular” con 31,50% son las más frecuentes. Cabe destacar que en este sentido la categoría “Malo” muestra un porcentaje considerable de la vía (22,81%). Los tramos con una resistencia al deslizamiento deficiente (“Malo”) se caracterizan por tener una textura muy deslizante y la probabilidad de accidentes en ellos es muy alta. En la Figura 9, se muestra la distribución de los valores del coeficiente de fricción de cada tramo de 5 m dentro de los límites de la clasificación establecida.

Figura 9. Variación del coeficiente de fricción. Sentido: Cruce a Villanueva - La Managua.
Fecha de ensayo: 07/09/2018. Fuente: Informe de ensayo I-1198-18, LanammeUCR

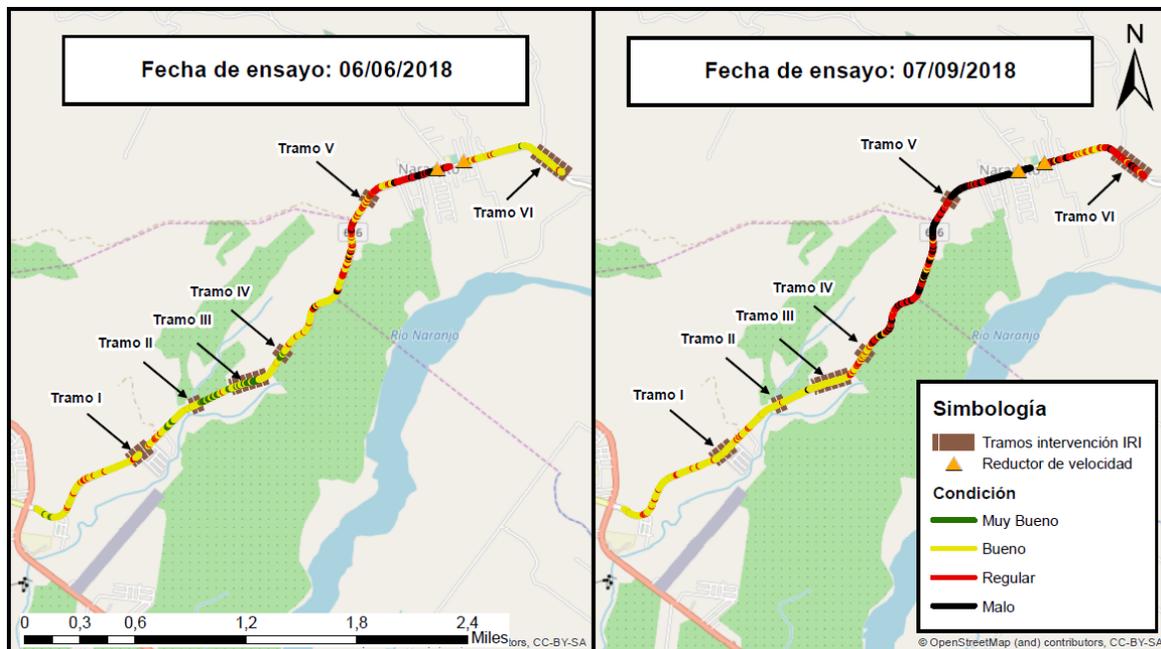
Al comparar los resultados de las evaluaciones realizadas por el LanammeUCR el 6 de junio de 2018 y el 7 de setiembre del mismo año, es posible observar que la condición de la vía, según su coeficiente de fricción, se ha deteriorado con el paso del tiempo, pues el porcentaje de tramos en condición buena y muy buena se redujo de la medición del 6 de junio a la medición del 7 de setiembre y en contraparte, el porcentaje de tramos en condición regular y mala se aumentó de una medición a otra (ver Tabla 12 y Tabla 13).

Del Mapa 2 y Mapa 3, también es posible observar que en los tramos donde se intervino para mejorar la regularidad superficial de la vía, la condición de la vía empeoró ligeramente, esto se puede deber a que estas intervenciones hayan expuesto el agregado y hayan generado una superficie pulida con menor resistencia al deslizamiento.

Es preocupante el decaimiento de este parámetro en tan poco tiempo (tres meses), pues un coeficiente de fricción bajo incrementa las probabilidades de accidentes y en consecuencia afecta la seguridad vial en la ruta.

Mapa 3. Mapa comparativo de la condición de la Ruta Nacional N° 616 según su GripNumber. Sentido: Cruce a Villanueva - La Managua. Fechas de ensayo: 06/06/2018 y 07/09/2018 Fuente: LanammeUCR

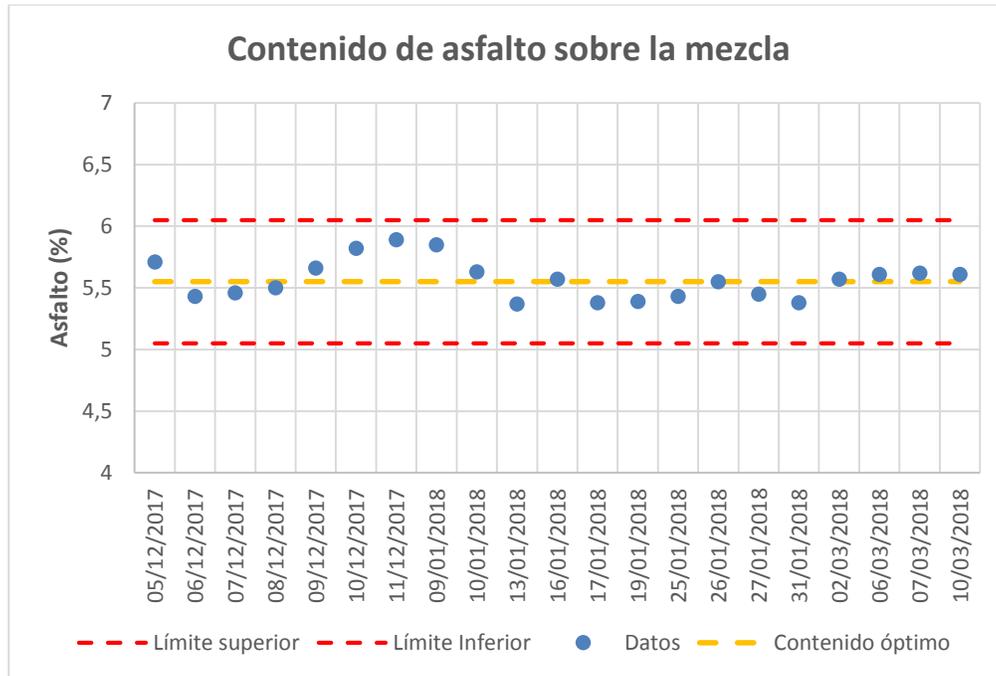
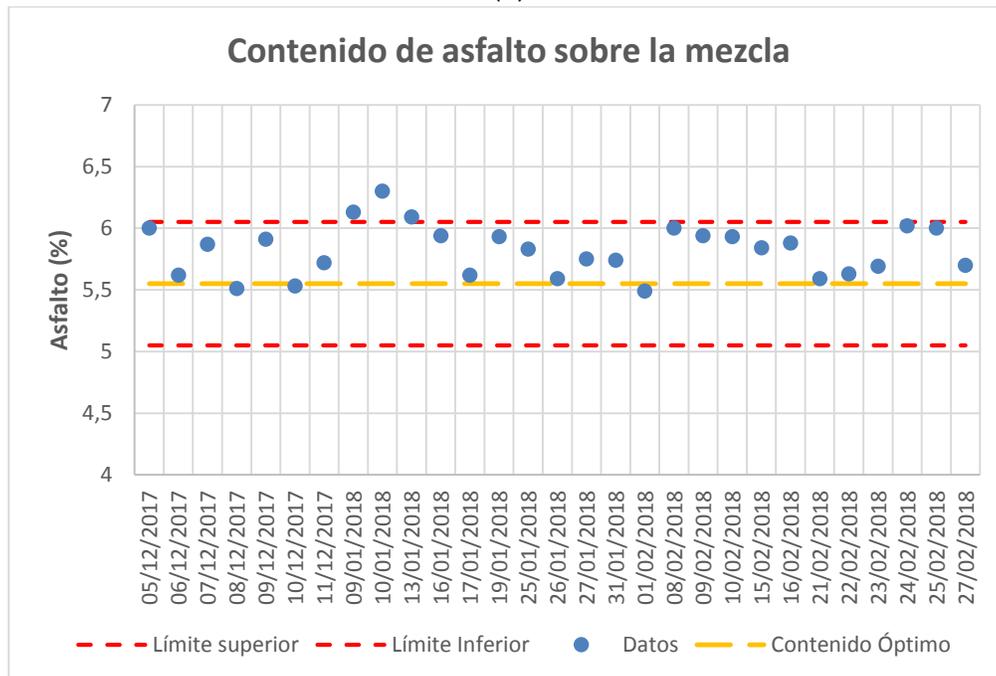
Figura 10. Gráfico de los resultados de contenido de asfalto en las muestras de mezcla asfáltica ensayadas por (a) Autocontrol (b) Verificación.

En la Figura 10 (a), es posible ver que todos los contenidos de asfalto obtenidos por el laboratorio de Autocontrol se encuentran dentro de los límites establecidos y tienden a concentrarse cercanos al contenido óptimo. Dada la baja variabilidad de estos datos y a que todos sus resultados del Autocontrol se encontraban dentro de los límites establecidos, el análisis estadístico determinó un nivel de incumplimiento del 0% para este parámetro (ver Tabla 14). En contraparte, los resultados de la Verificación evidencian que tres muestras ensayadas en enero de 2018 rebasan el límite superior del contenido de asfalto, contrario a los resultados del Autocontrol (ver Figura 10). Además, los contenidos de asfalto obtenidos por la Verificación tienen una tendencia a ubicarse cercanos al límite superior, pues el 79% de estos resultados se encuentran en la zona comprendida entre el contenido óptimo de asfalto y el límite superior. Es por ello, que el nivel de incumplimiento para los resultados de la Verificación para este parámetro aumenta a 14%, el cual aún está distante del máximo permitido (ver Tabla 15).

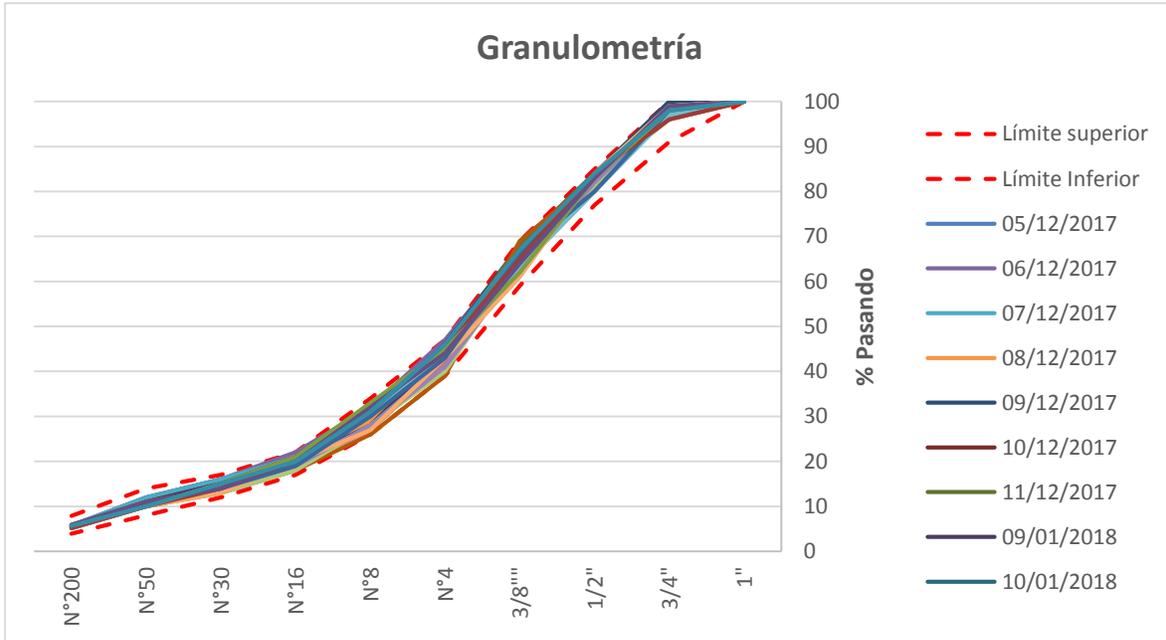
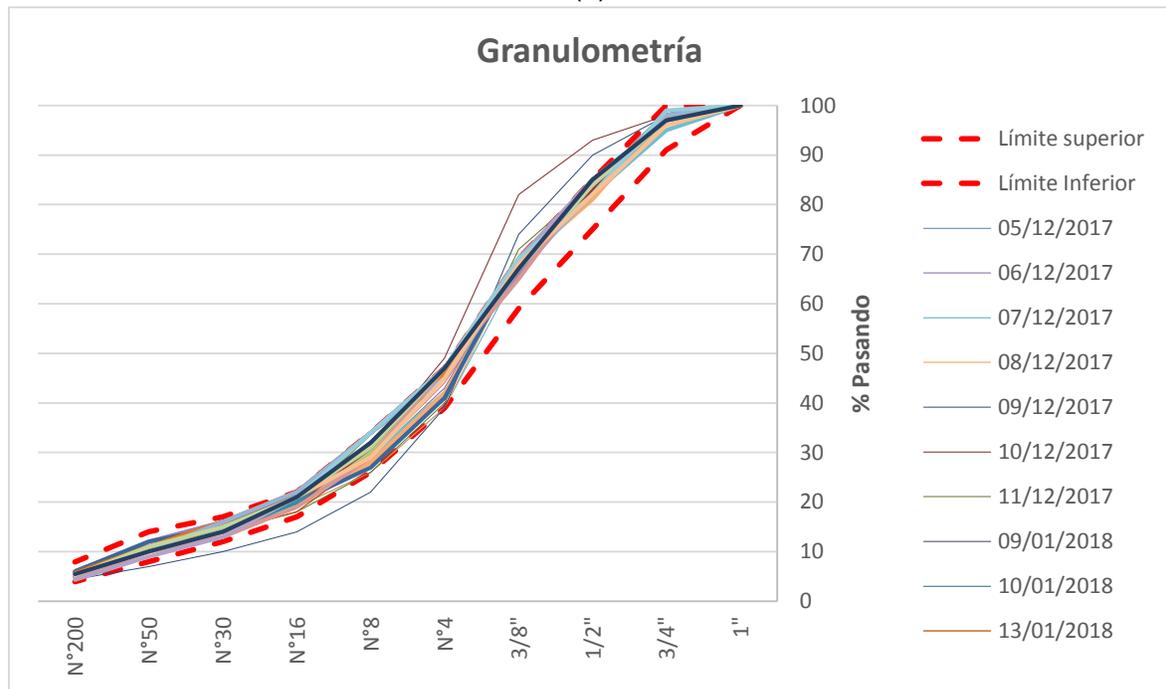
En cuanto a la granulometría de la mezcla asfáltica, la Tabla 16 muestra los resultados obtenidos por el laboratorio de Autocontrol. En esta tabla es posible observar que todos los resultados obtenidos cumplen con los límites establecidos en el diseño de mezcla, además el nivel de incumplimiento es bastante bajo, pues al ser menor al 9% implicaría un factor de pago (FP) del 100%. En Tabla 17, se muestran los resultados recopilados para las 29 muestras ensayadas por la Verificación. Contrario al caso del Autocontrol, los resultados de Verificación muestran niveles de incumplimiento muy altos, especialmente en las mallas 1/2" y 3/8", cuyo nivel de incumplimiento es mayor al máximo permitido para la aceptación de la mezcla asfáltica. En la Figura 11 (b), es posible observar como ciertas curvas granulométricas obtenidas por la Verificación se salen de las bandas permisibles establecidas en el diseño de mezcla. Por su parte, la muestra ensayada por el LanammeUCR muestra incumplimientos para las mallas 1/2", 3/8", N°4, N°8, N°16 y N°30 (ver Tabla 18), lo cual coincide con el comportamiento observado en los resultados de la Verificación.

Figura 11. Curvas granulométricas de las muestras de mezcla asfáltica ensayadas por (a) Autocontrol (b) Verificación.

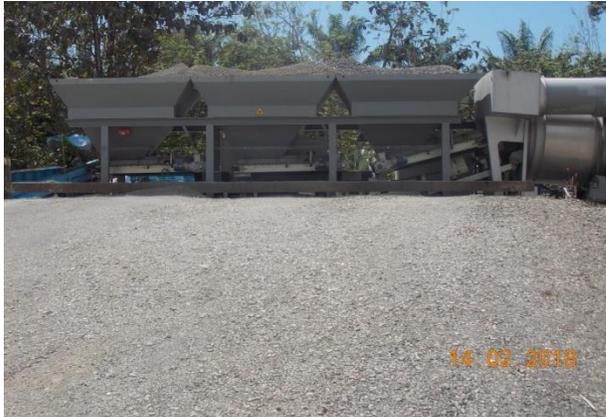
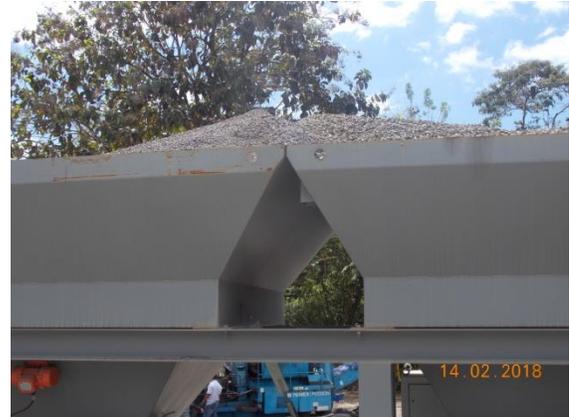
Esta observación fue objeto de seguimiento durante las siguientes giras realizadas al proyecto por parte del equipo auditor, donde se determinó que no se implementó ninguna acción de mejora, como se evidencia en las Fotografía 18 y 19, de donde se puede concluir que luego de 4 meses de enviadas las observaciones sobre la separación de las tolvas no se implementó ninguna mejora para controlar el riesgo de mezclado de agregados.

Fotografía 18. Tolvas sin separación física entre ellas para evitar la mezcla de agregados.

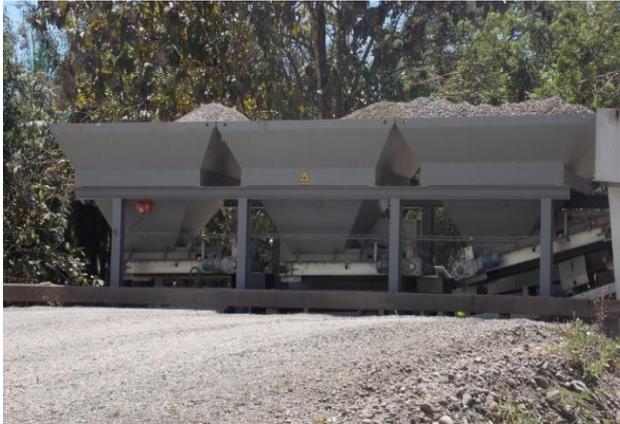
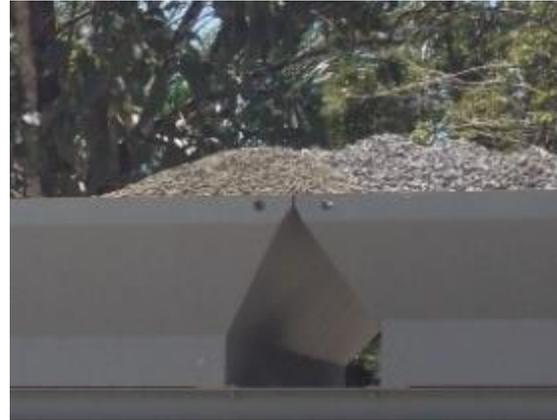
Fotografía 19. Tolvas sin separación física entre ellas para evitar la mezcla de agregados.
