LABORATORIO NACIONAL
DE MATERIALES Y MODELOS ESTRUCTURALES

Informe: LM-PI-GM-INF-02-18

EVALUACIÓN DE LA RED VIAL CANTONAL DE VALVERDE VEGA: DIAGNÓSTICO Y ANÁLISIS POR SECCIONES

Noviembre, 2018

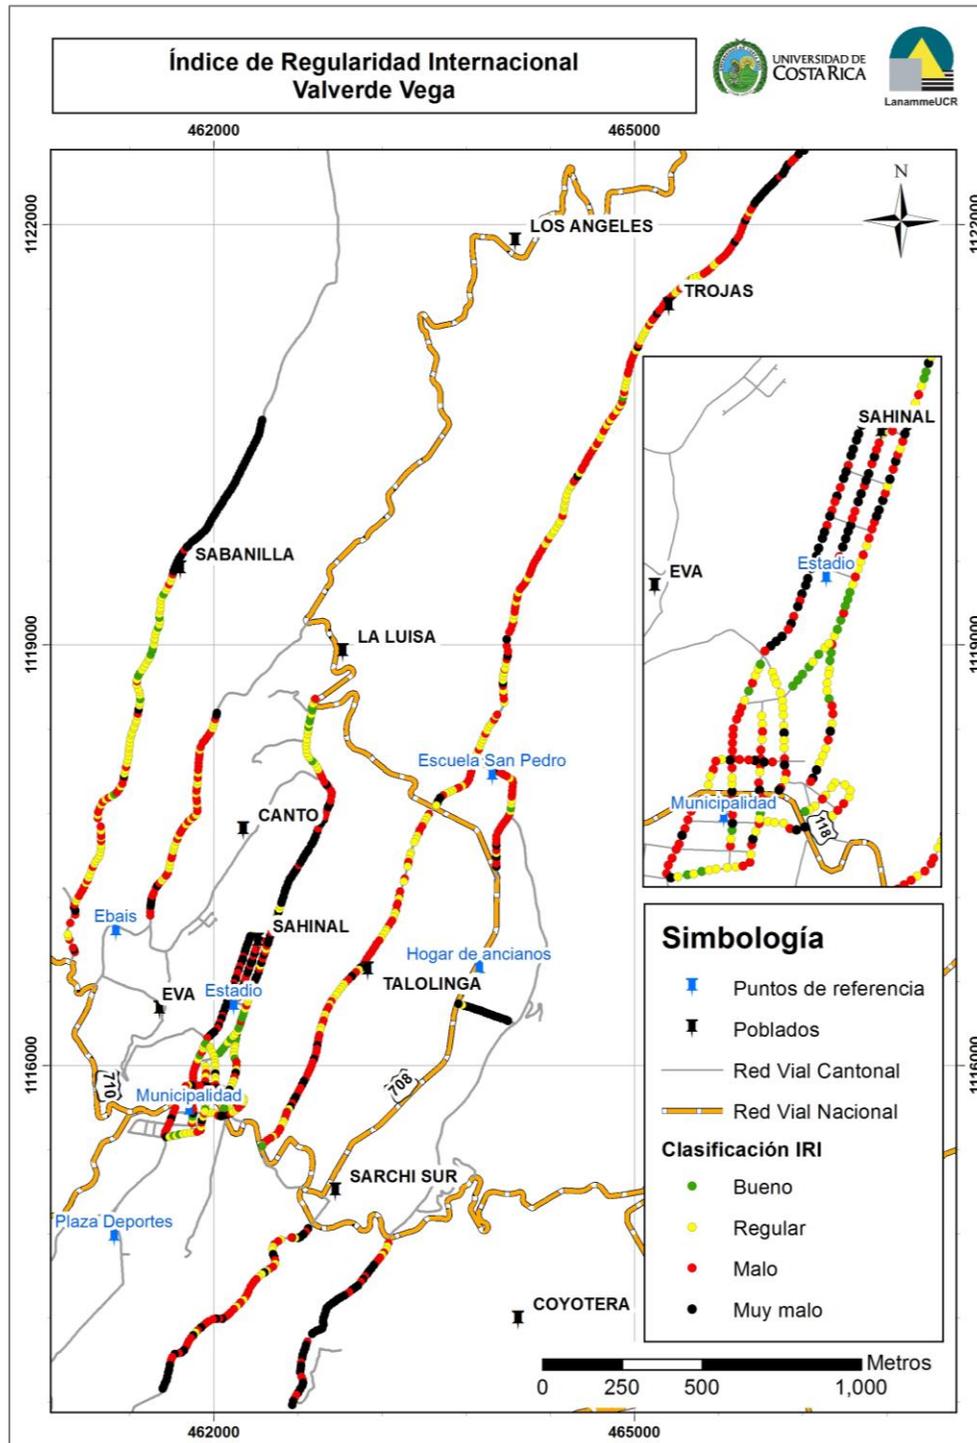
Figura 10. Condición del IRI en las vías analizadas de Valverde Vega

El IRI se evaluó sobre la red vial pavimentada durante el mes de mayo y junio del año 2018, abarcando las rutas contempladas en el convenio, cubriendo una longitud aproximada de 28,8 km. En la Figura 10, se muestran gráficamente los resultados de estas mediciones, las cuales se clasificaron según la calidad funcional de los cuatro rangos presentados para RVC en el Cuadro 1.

Condición	IRI (m/km)
Bueno	< 3,6
Regular	3,6 - 6,4
Malo	6,4 - 10
Muy malo	>10

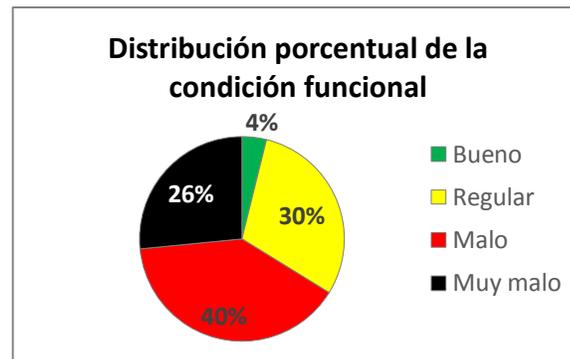
Figura 11. Distribución porcentual de la condición según el IRI

En la Figura 11 se presenta la distribución porcentual de cada una de las mediciones de IRI en las cuatro categorías definidas. Se determinó que un 30% de las estimaciones de IRI a cada 25 metros se encuentran en la categoría "Regular", además, un 40% y 26% se pueden clasificar en las categorías de "Malo " y "Muy Malo" respectivamente, es decir que un 66% de la evaluación presenta valores mayores a 6,4 m/km lo cual caracteriza a una superficie de ruedo con bajo nivel de confort y altos gastos de operación para los vehículos que la transitan. Únicamente 4% de las mediciones presenta una "Buena" condición funcional.

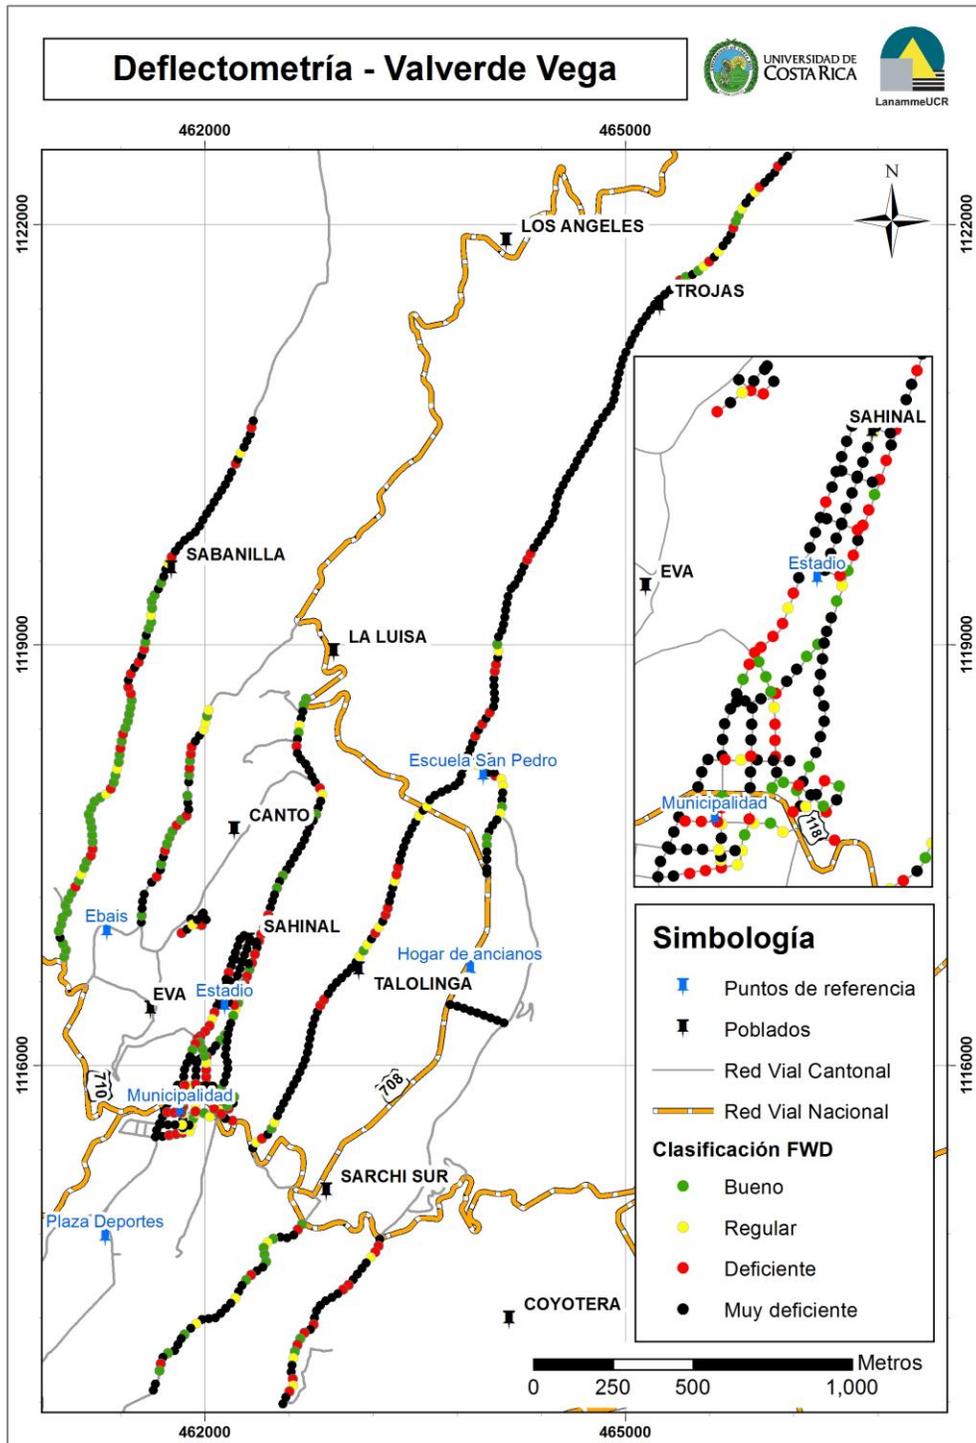
Figura 15. Condición de FWD de las vías evaluadas en Valverde Vega

Para la red vial de Valverde Vega las mediciones de deflectometría se realizaron con el equipo Deflectómetro de Impacto a cada 50 metros a lo largo de 28,8 km de la red considerada para el estudio, durante el mes de mayo del 2018. A continuación en la Figura 15 se muestra gráficamente los resultados de la evaluación realizada, y es de apreciar que existe una gran cantidad de mediciones en la categoría de "Muy deficiente" (puntos en color negro) en los diferentes caminos analizados.

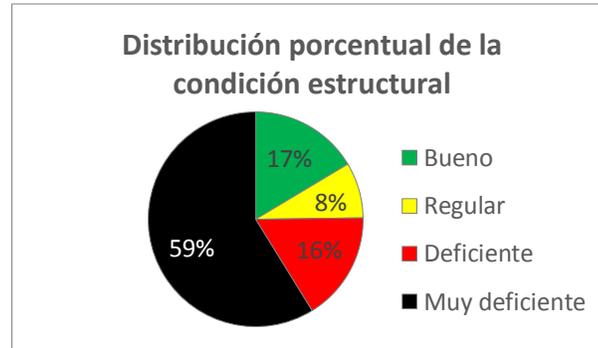
Figura 16. Distribución porcentual de la condición del pavimento según FWD

En el gráfico de la Figura 16 se muestra que un 17% de todas las mediciones realizadas presentan una buena condición estructural, es decir, se espera que soporten adecuadamente las cargas que le generan los vehículos. Sin embargo, un 75% de las mediciones del pavimento presentan un desempeño "Deficiente" o "Muy deficiente", indicando que podrían requerir tratamientos de refuerzo o reconstrucción para que puedan trabajar de manera óptima.

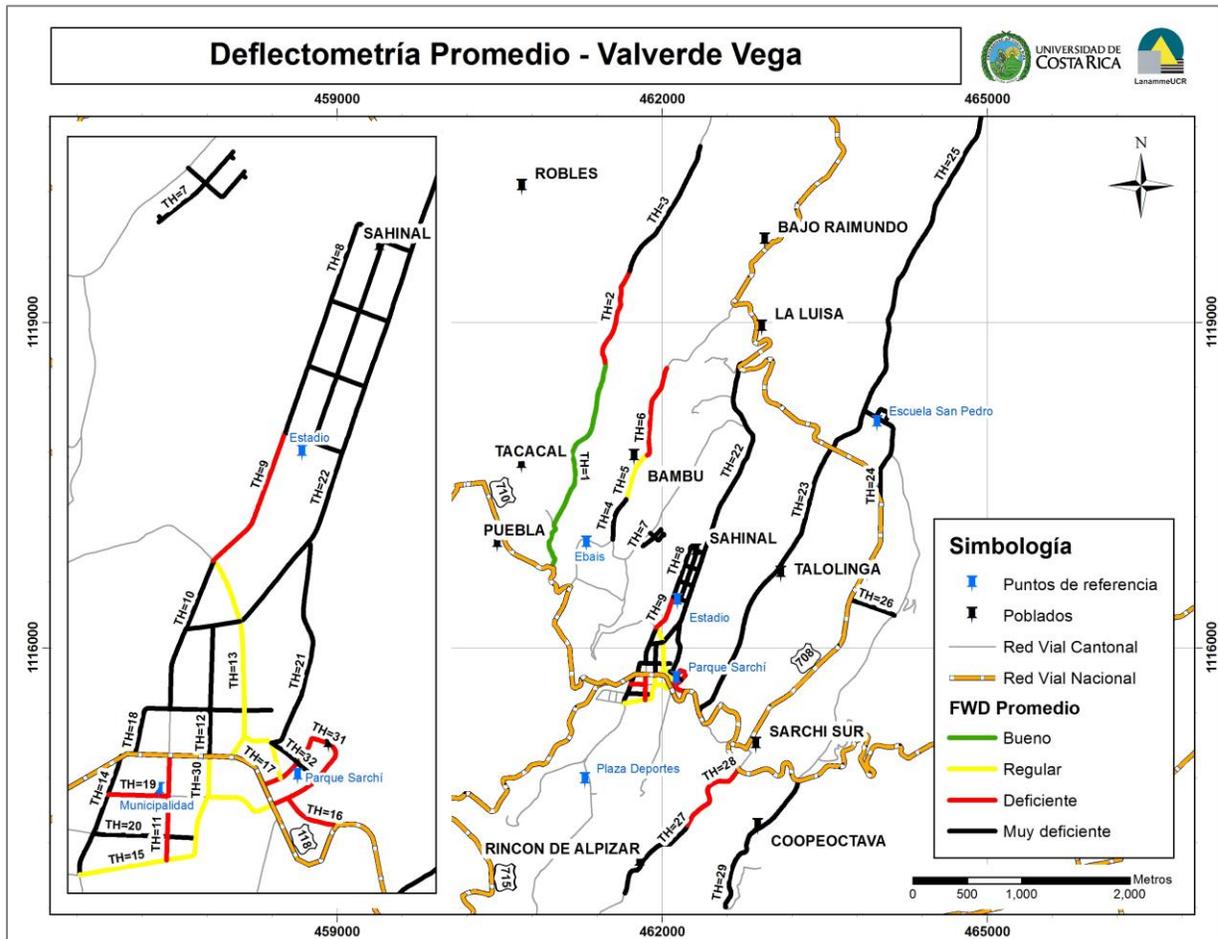
Figura 18. Deflectometría promedio de las vías analizadas

En la Figura 18 se muestra de manera gráfica el valor de la deflectometría promedio (FWD promedio) para cada uno de los tramos analizados, según las evaluaciones realizadas en el año 2018.

Un ejemplo de lo anterior es el tramo 22, en donde se observó que el sector sur y central del tramo presentan deterioros importantes (Figura 30), mientras que en el sector norte del tramo se observó un mejor estado de superficie de ruedo debido a la colocación de una sobre capa asfáltica (Figura 31). No obstante, se constata en la evaluación realizada que su condición estructural no mejoró a pesar de la intervención, lo cual se evidencia en la Figura 18.

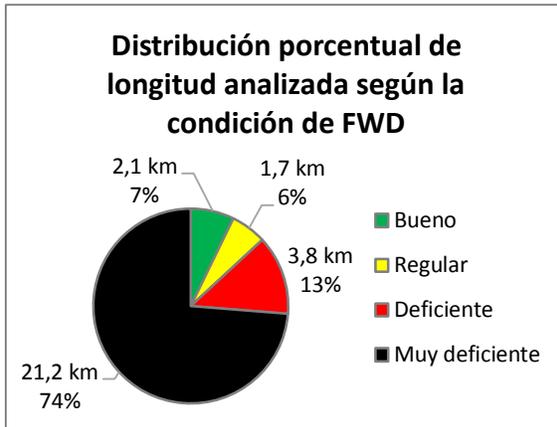
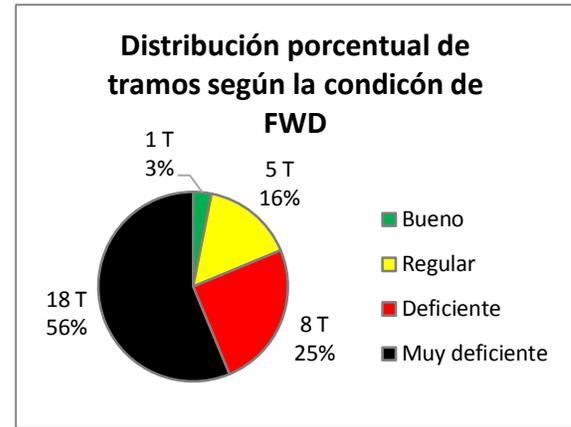
Figura 19. Porcentaje de metros lineales clasificados según FWD promedio

Figura 20. Porcentaje de tramos clasificados según el FWD promedio

De acuerdo con la Figura 19 y Figura 20 es posible observar que un 87% de la longitud evaluada (aproximadamente 25 km distribuidos en 26 tramos) poseen una estructura del pavimento con un nivel de deterioro importante (pertenecientes a las categorías "deficiente" y "muy deficiente") y por lo consiguiente una baja capacidad para soportar las cargas de tránsito a las que se ve sometida. En cambio, únicamente un tramo equivalente al 7% de la longitud analizada (2,1 km) presenta una adecuada condición estructural. Adicionalmente, cabe mencionar que aproximadamente 1,7 km distribuidos en 5 secciones de caminos, se encuentran en la categoría "Regular". Con lo anterior, se evidencia la necesidad de atender las capas profundas del pavimento, pues al intervenir únicamente las capas superficiales no se estaría solucionando el problema de raíz.

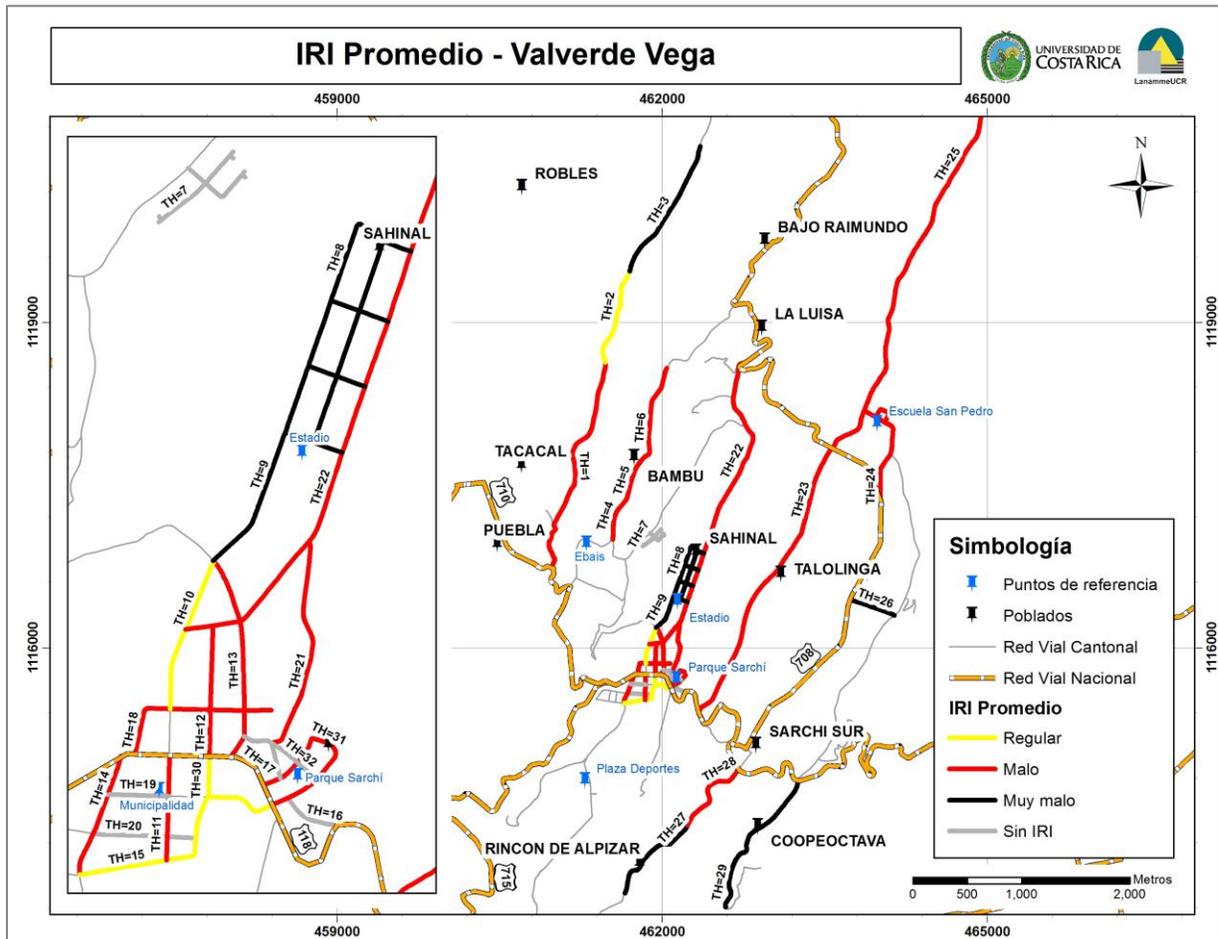
Figura 21. IRI promedio para las vías analizadas

El análisis por IRI promedio indica que las rutas en este estudio presentan un deterioro considerable de la condición superficial, tal y como se muestra en la Figura 21, en la cual existe una predominancia de los tramos en color rojo y negro, correspondientes a la condición mala y muy mala, respectivamente.

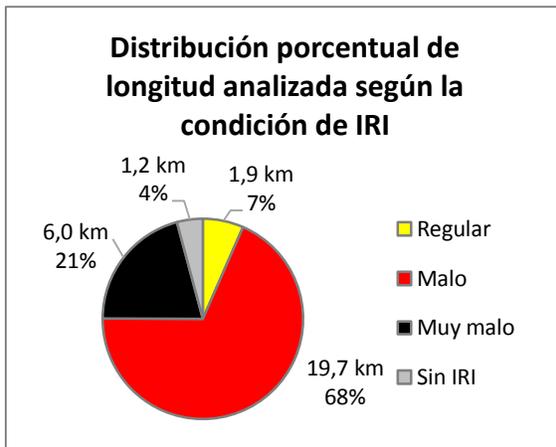
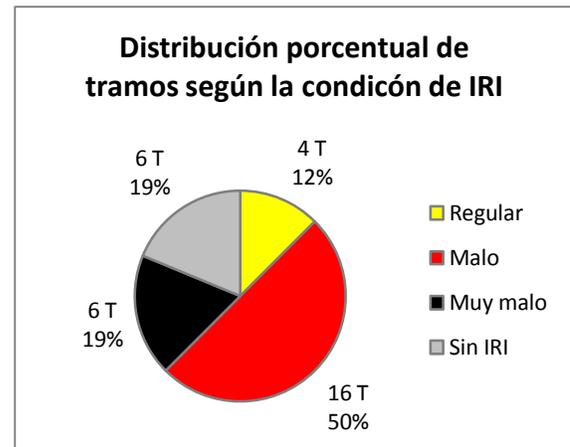
Figura 22. Porcentaje de metros lineales clasificados según el IRI promedio

Figura 23. Porcentaje de tramos clasificados según el IRI promedio

Según la información que se muestra en la Figura 22 y Figura 23, se registró que únicamente 7% de la longitud analizada (1,9 km) se encuentra en condición “Regular”, mientras que 25,7 km (89% de la longitud analizada distribuidos en 22 tramos) poseen una condición “Mala” o “Muy Mala”. Además, no se obtuvieron tramos en condición “Buena”, y en 1,2 km no se realizaron estimaciones de IRI, pues eran rutas de difícil acceso para el equipo de medición o no se lograba alcanzar las velocidades requeridas para realizar la evaluación, sin embargo, sí se lograron realizar mediciones de FWD.

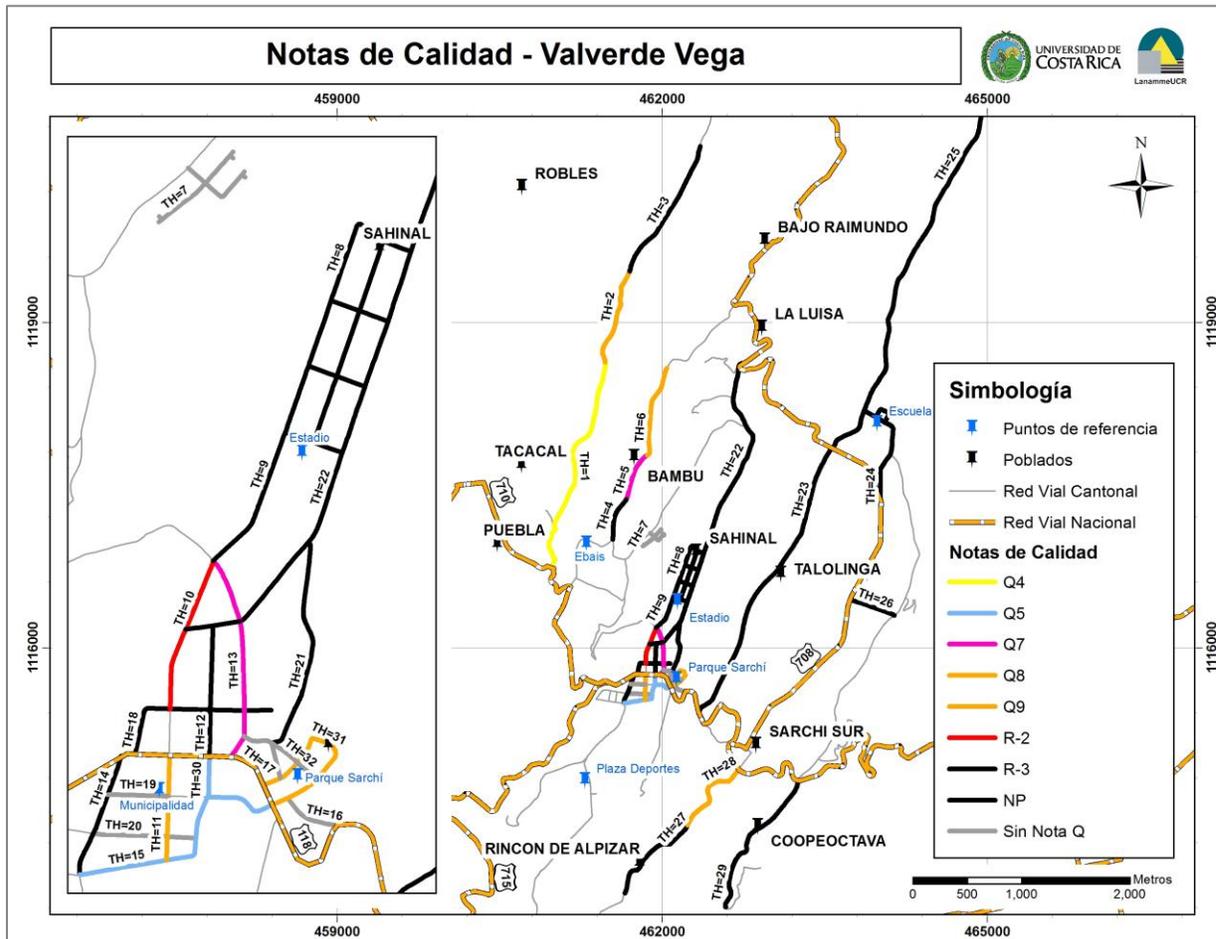
Figura 24. Notas de Calidad para los tramos analizados

En la Figura 24 se puede observar cada sección de análisis clasificada según la metodología de notas de calidad.

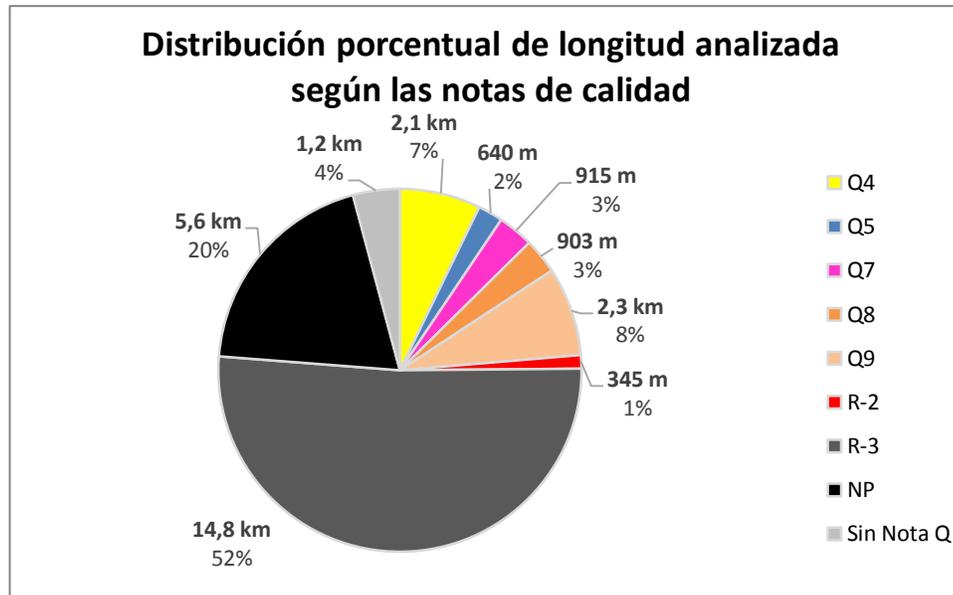
Figura 25. Distribución porcentual de las notas de calidad de acuerdo con la longitud analizada

En la Figura 25, se puede observar la distribución porcentual de las diferentes notas de calidad de acuerdo con la longitud analizada, en donde la nota de calidad R-3 representa el 52% de la longitud evaluada (10 tramos equivalentes a 14,8 km), seguido por la nota NP (5 tramos correspondientes a 5,6 km), ambas asociadas a niveles muy avanzadas de deterioros funcionales y estructurales.

La sección del gráfico en color gris claro (1,2 km) representa los tramos a los cuales no fue posible clasificar con nota de calidad por no disponer de evaluaciones de Índice de Regularidad Internacional. Se recomienda analizar los resultados obtenidos de deflectometría en estos tramos, y realizar una auscultación visual para determinar la condición superficial que

presentan, con el fin de evaluar posibles intervenciones que se podrían ejecutar específicamente en estas secciones.

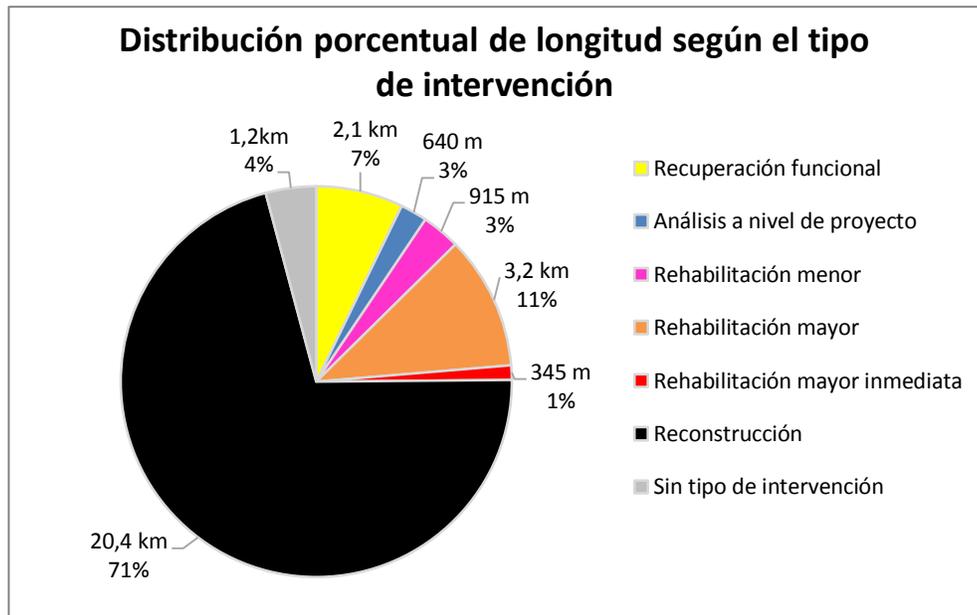
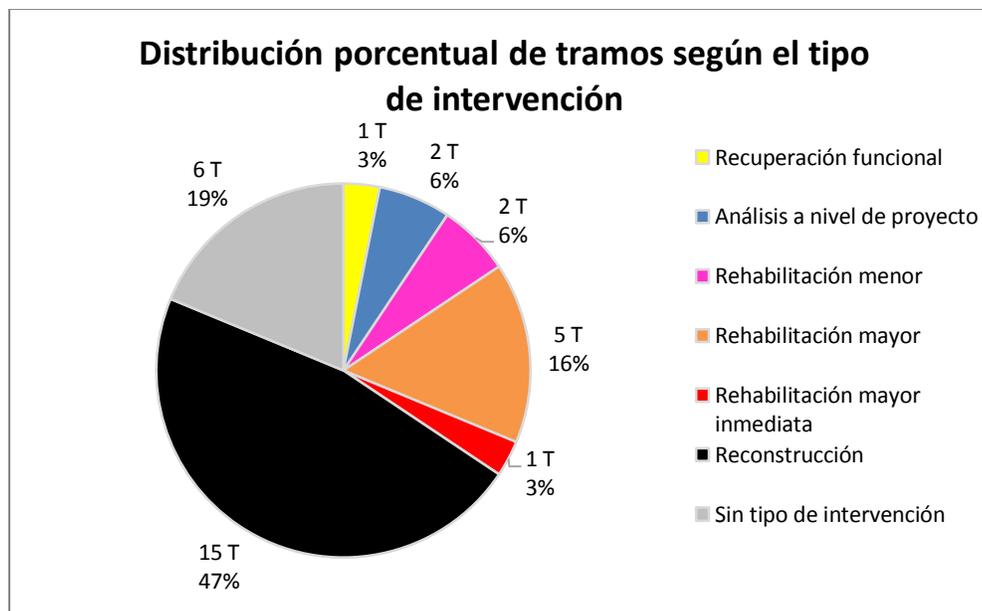
En la Figura 27 y Figura 28, se puede observar la distribución porcentual de los tipos de intervención requeridos según la cantidad de kilómetros analizados (28,8 km); es de apreciar que un 3% de la longitud evaluada (640 m) necesita una valoración a nivel de proyecto para identificar cuál sería el mejor tipo de intervención que podría aplicársele, pues se encuentra en

Figura 27. Tipo de intervención sugerida para la RVC de Valverde Vega, según longitud

Figura 28. Tipos de intervención sugerida para la RVC de Valverde Vega, según cantidad de tramos

Finalmente se menciona que la sección de los gráficos en color gris claro (1,2 km) representa los tramos en donde no fue posible recomendar un tipo de intervención, pues no cuentan con mediciones del índice de Regularidad Internacional. No obstante, al analizar los resultados de la condición estructural en estas secciones, la mayoría poseen resultados de clasificación de deflectometría catalogados como “Deficiente” o “Muy Deficiente”, por lo que independientemente de la condición de IRI que posean, estos tramos deben intervenir desde las capas inferiores del pavimento, lo cual a su vez permite mejorar la condición superficial de los tramos.

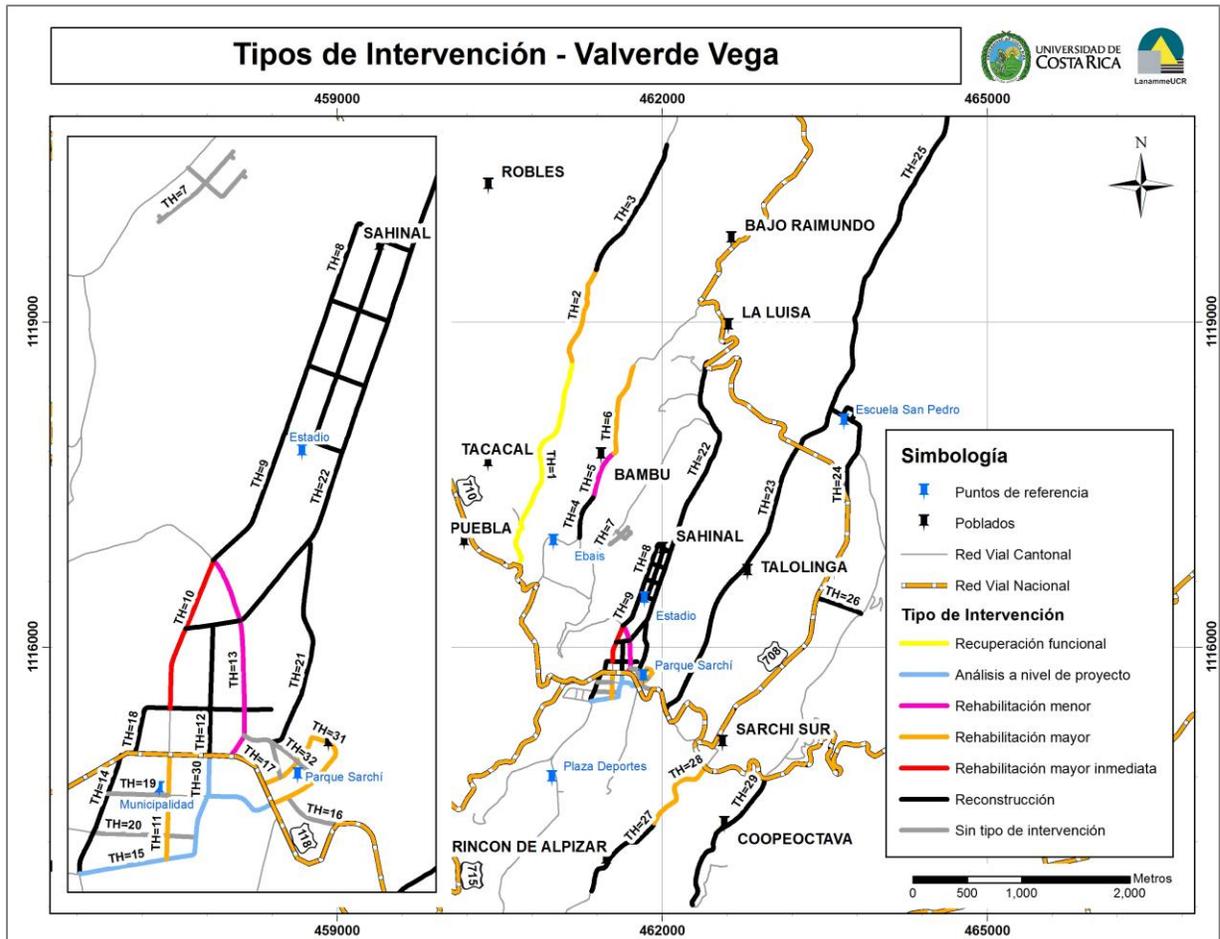
Figura 29. Tipo de intervención sugerido para cada tramo analizado

En la Figura 29 se observa de manera gráfica el tipo de intervención propuesta para cada una de las secciones, según el estado estructural y las mediciones del IRI realizadas en el año 2018.
