Proyecto: LM-PI-AT-045-13

EVALUACIÓN ESTADÍSTICA DE LOS ENSAYOS DE CALIDAD DE LOS MATERIALES UTILIZADOS EN EL PROYECTO DE REHABILITACIÓN DE LA RUTA NACIONAL N°1, CARRETERA BERNARDO SOTO, TRAMO AEROPUERTO-MANOLOS.

PROYECTO: Conservación de la Red Nacional Pavimentada. Licitación Pública No. 2009LN-000003-CV. Línea 18 Zona 1-5: Alajuela Norte

INFORME FINAL

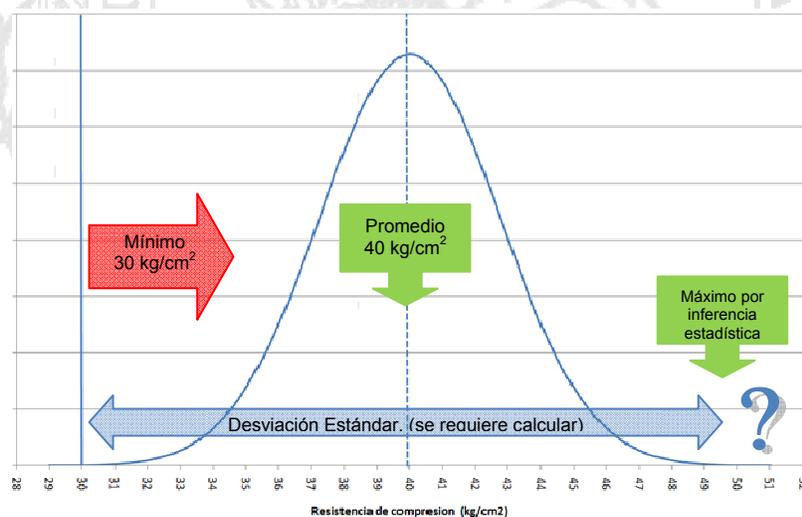
Gráfico 1. Curva de distribución normal, que cumpliría de manera simultánea el valor mínimo y promedio de resistencia a la compresión, para una desviación estándar máxima aceptable para un tamaño de muestra conocido.

Cabe destacar que el análisis propuesto es válido sólo si los datos se comportan de acuerdo con una distribución normal, lo que permite inferir un límite máximo aceptable, que aunque no esté especificado de forma explícita, es aconsejable que se controle para evitar altos valores de resistencia a la compresión en las bases estabilizadas.

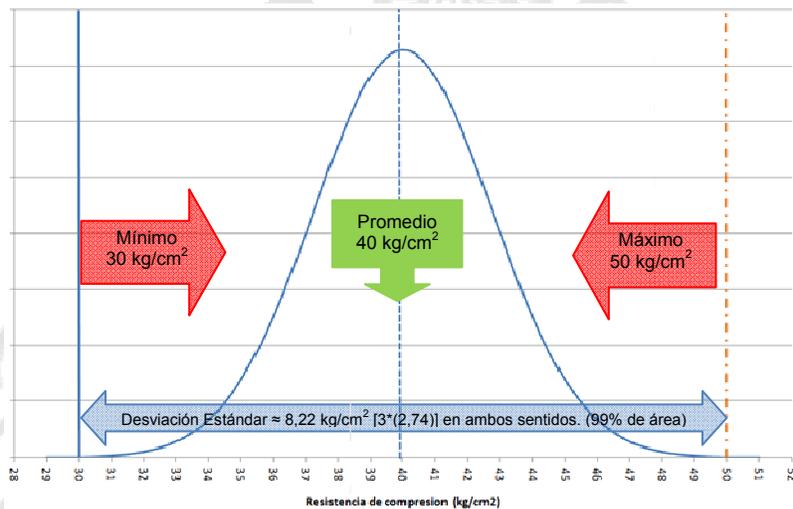
Gráfico 2. Curva de distribución normal, que cumple de manera simultánea el valor mínimo y promedio de resistencia a la compresión, para una desviación estándar máxima aceptable para un tamaño de 30 muestras.

Para efectos del presente informe, de manera similar se aplica dicho análisis estadístico¹¹, a la base estabilizada tipo BE-35¹², según especificaciones indicadas en el CR-77, de manera que se obtiene el valor máximo de resistencia a la compresión de 50 kg/cm² y una desviación estándar 2,74 kg/cm², tal y como se ilustra en el *Gráfico 2*.

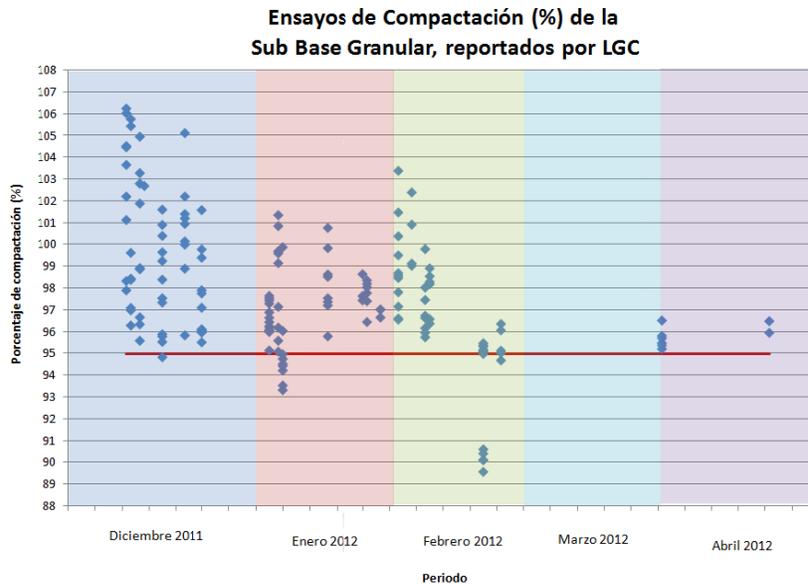
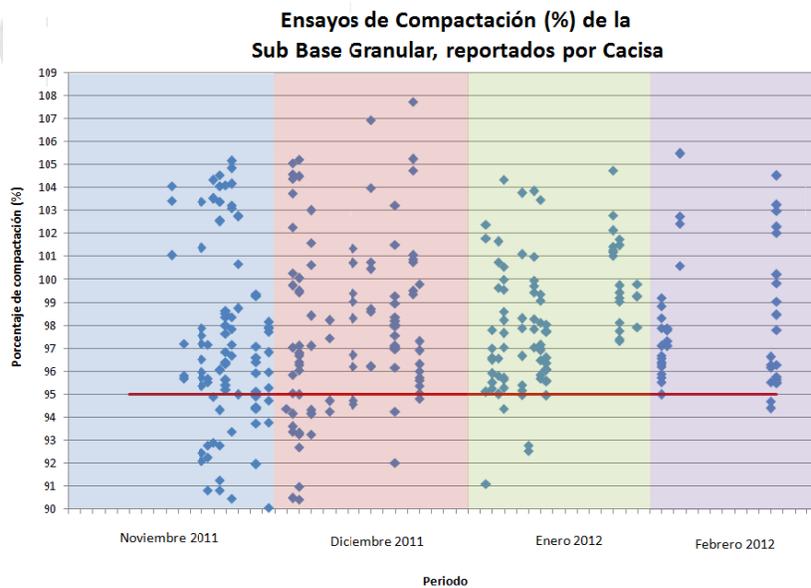
Gráfico 4. Análisis de densidad en sitio del material de subbase., por autocontrol (LGC) y verificación (Cacisa) de calidad.

* Nivel de incumplimiento mayor al permitido contractualmente para aceptación del material, consideración viñeta e) del apartado "7. Pago de obra ejecutada en función de la calidad".
