# Programa de Infraestructura del Transporte (PITRA)

LM-PI-UP-PN03-2014

## INSPECCIÓN DEL PUENTE SOBRE EL RÍO URRACA RUTA NACIONAL No. 1

Preparado por:  
Unidad de Puentes

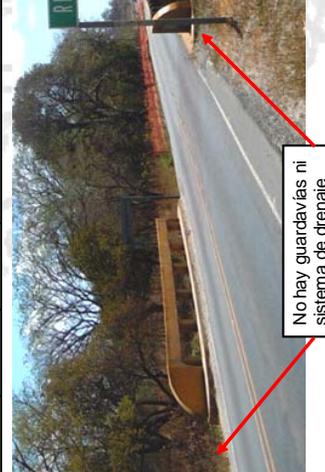
Faltante de guardavías y sistema de drenaje en los accesos, acceso noroeste.		Demarcación horizontal deficiente, mantenimiento inadecuado o ausencia total de captales, agrandamiento en red y baches en la superficie de rodamiento.		Deflexión permanente vertical		Deflexión vertical permanente de la baranda.		Deflexión vertical permanente de la baranda.		Sistema de drenaje	
No. 4		No. 5		No. 6		No. 6		No. 6		No. 6	
Accesos		Señalización y superficie de rodamiento		Señalización y superficie de rodamiento		Señalización y superficie de rodamiento		Señalización y superficie de rodamiento		Señalización y superficie de rodamiento

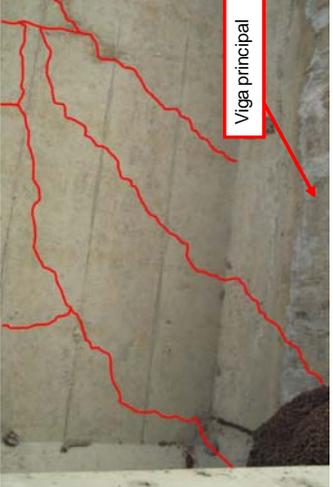
<p>4.2 Vigas Principales de concreto</p>	<p>Todas las vigas principales se encontraban agrietadas por cortante en los extremos y por flexión en el tramo central (Ver figuras 14 y 15). Este agrietamiento se vio reflejado en una deflexión vertical permanente que evidencian todas las vigas principales (Ver figura 16), y que era también la causa de la deflexión vertical permanente de la barrera de contención vehicular (Ver figura 7).  En la viga principal exterior del sentido Bagaces-Liberia se observó delaminación en una sección de concreto (Ver figura 17).</p>	<p>La superestructura va a ser sustituida por lo tanto es de esperar que las deficiencias que aquí se describen van a ser resueltas en el nuevo puente.</p>
<p>4.3 Vigas Diafragma de concreto</p>	<p>No se observaron daños en las vigas diafragma de concreto</p>

**Figura 14:** Agrietamiento por cortante en los extremos de las vigas principales.

2. Todas las vigas principales se encontraban agrietadas por cortante en los extremos y por flexión en el tramo central. Este agrietamiento se ve reflejado en una deflexión vertical permanente que evidencian todas las vigas principales, y que es también la causa de la deflexión vertical permanente de la barrera de contención vehicular.

Agrrietamiento por cortante en los extremos de las vigas principales. DIA MES AÑO 20 2 2013

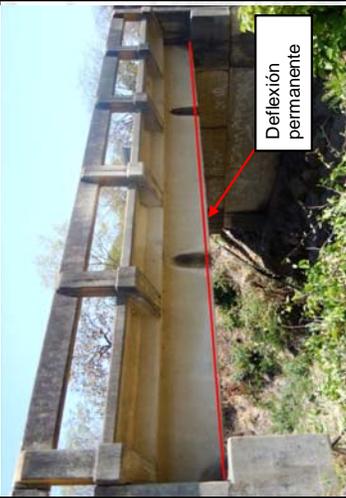
<p><b>Deflexión permanente</b></p>

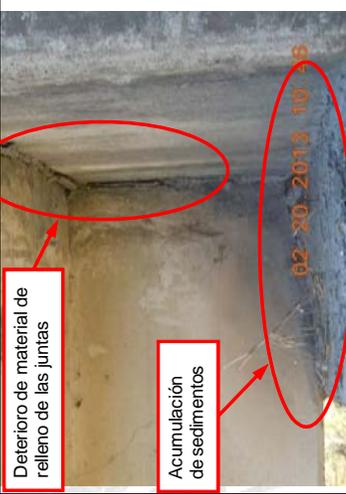
Elementos	Observaciones	Recomendaciones
3.5. Juntas de expansión	<p>Las juntas de expansión del puente se encontraban obstruidas ya que estaban cubiertas por una sobrecapa de asfalto. (Ver figura 11)</p> <p>Se observó que el material de relleno de las juntas estaba deteriorado (Ver figura 18).</p> <p>Había filtraciones de agua a través de los extremos de las juntas, las cuales se evidenciaban en los bastiones. Estos elementos presentaban manchas por humedad en los extremos de la viga cabezal y del cuerpo principal de los bastiones (Ver figura 19).</p>	<p>La superestructura va a ser sustituida por lo tanto es de esperar que las deficiencias que aquí se describen van a ser resueltas en el nuevo puente.</p>

**Figura 18:** Acumulación de sedimentos en los apoyos y deterioro de material de relleno de las juntas.

<p>Deterioro de material de relleno de las juntas</p>
