LM-PI-UP-PN05-2014

INSPECCIÓN DEL PUENTE SOBRE LA QUEBRADA EL PORÓ RUTA NACIONAL No. 306

Preparado por:
Unidad de Puentes

San José, Costa Rica
19 de febrero de 2014

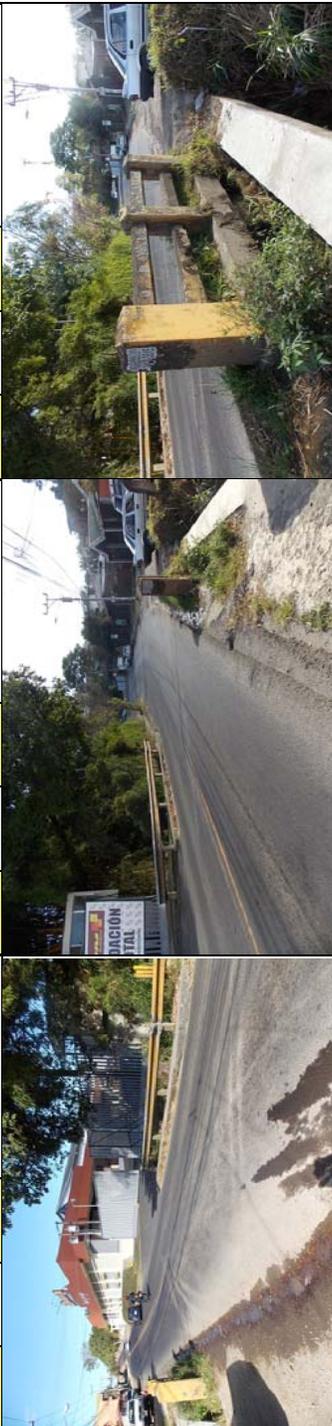
NOTA	Ausencia de rótulo de identificación		DIA	MES	AÑO	NOTA		Vista general	
	10	1	2014	10	1	2014	No.	F	Costado norte
No.	D	UBICACION	No.	E	UBICACION	No.	F	UBICACION	Costado norte

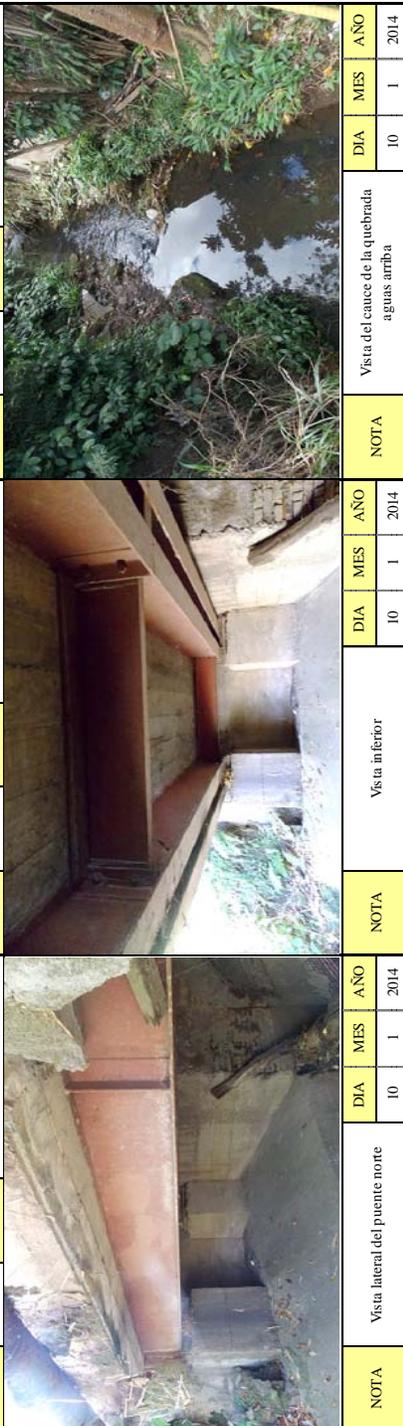
NOTA	Vista lateral del puente norte		DIA	MES	AÑO	NOTA		Vista del cauce de la quebrada aguas arriba	
	10	1	2014	10	1	2014	No.	F	Costado norte
