# PROYECTO "CUATRO CUADRANTES"

## INFORME DE LABORATORIO

### CONTROL DE AVANCE

31 DE ENERO, 2000

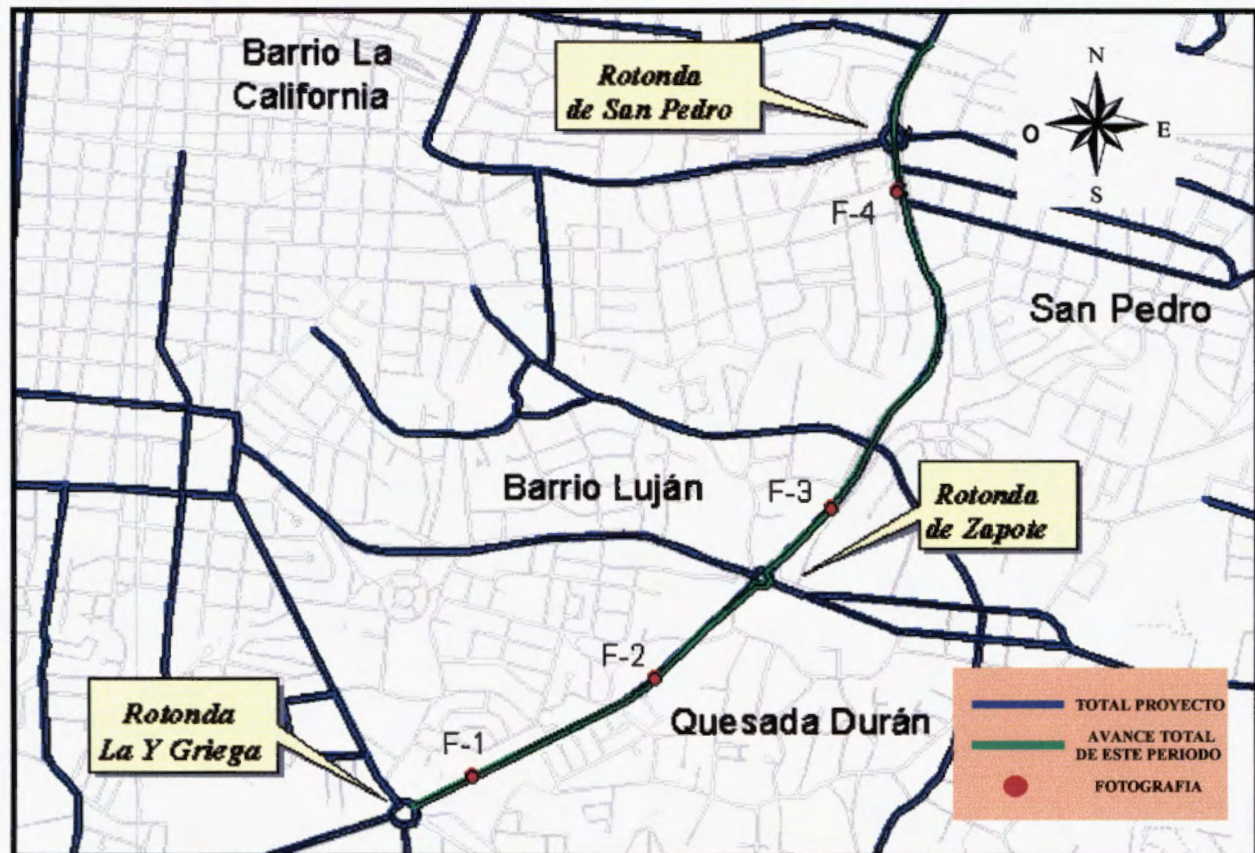
**Figura No. 3 Avance Gráfico**  
**(Tramo Hispanidad – Garantías Sociales – Y Griega)**

Longitud de avance: 3000 metros aproximadamente

Descripción del tramo: los trabajos de recarpeteo de esta ruta se iniciaron en el Puente de la Hispanidad, continuando hacia el sur, por la Rotonda de Zapote, y siguiendo hasta la Rotonda de la Y Griega.

Se perfiló la capa asfáltica existente y se colocó una capa de 6.0 cm de espesor aproximadamente.

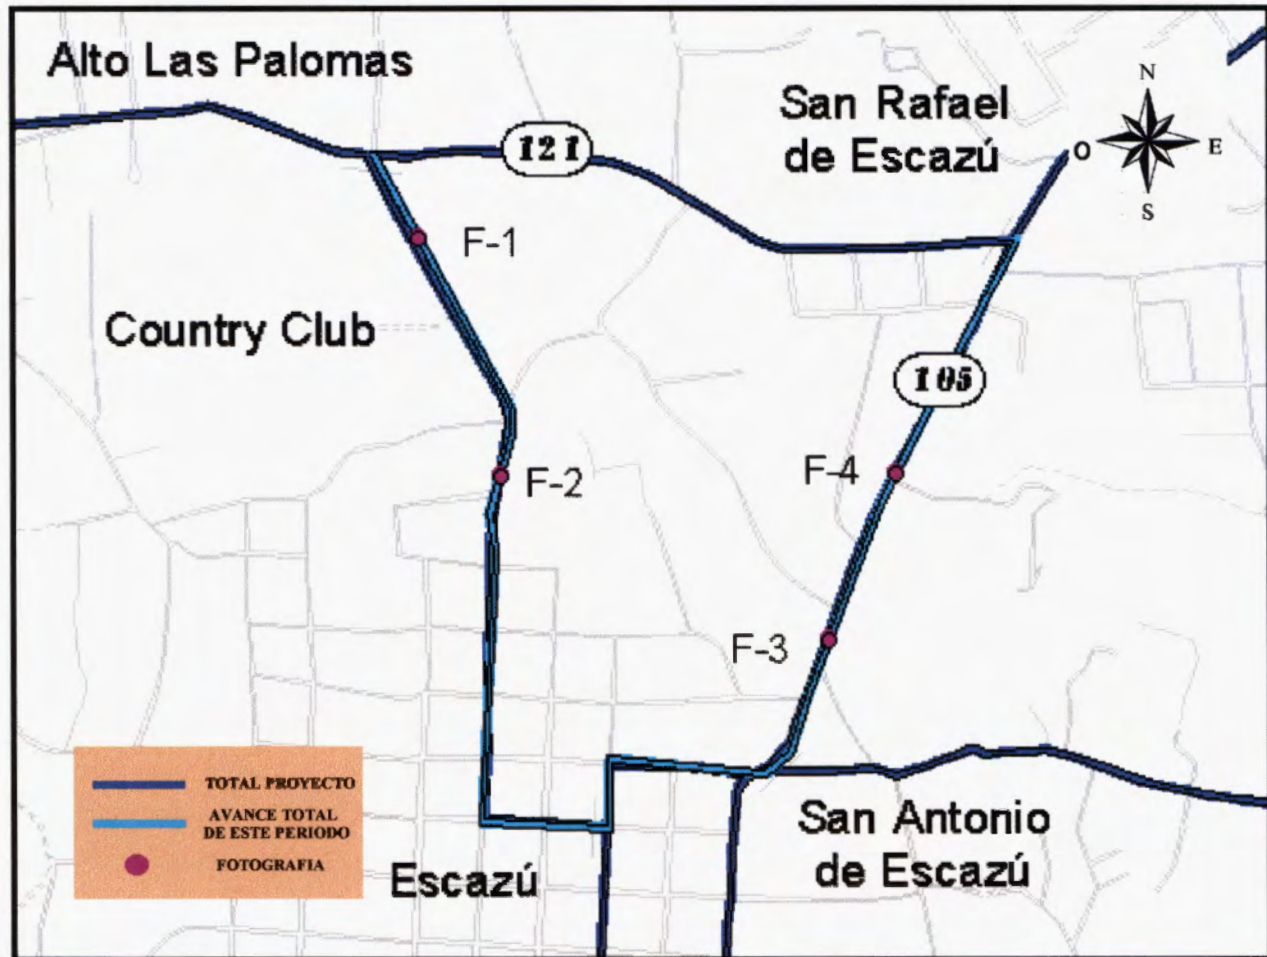
**Figura No. 5 Avance Gráfico**  
**Tramo Escazú – Int. Ave. 1 y Calle 2 – Country Club – Int. R. 121**

**Longitud de avance: 2500 metros aproximadamente.**

**Descripción del tramo: los trabajos de recarpeteo de esta ruta se iniciaron en la Intersección con la Ruta 121, pasando por el Country Club, hasta llegar a Escazú, siguiendo por la ruta 105 hasta finalizar en la Intersección con la ruta 121 (San Rafael de Escazú). En algunos tramos se perfiló la capa existente, más que todo en los sectores que presentaban problemas de falla tipo piel de lagarto.**

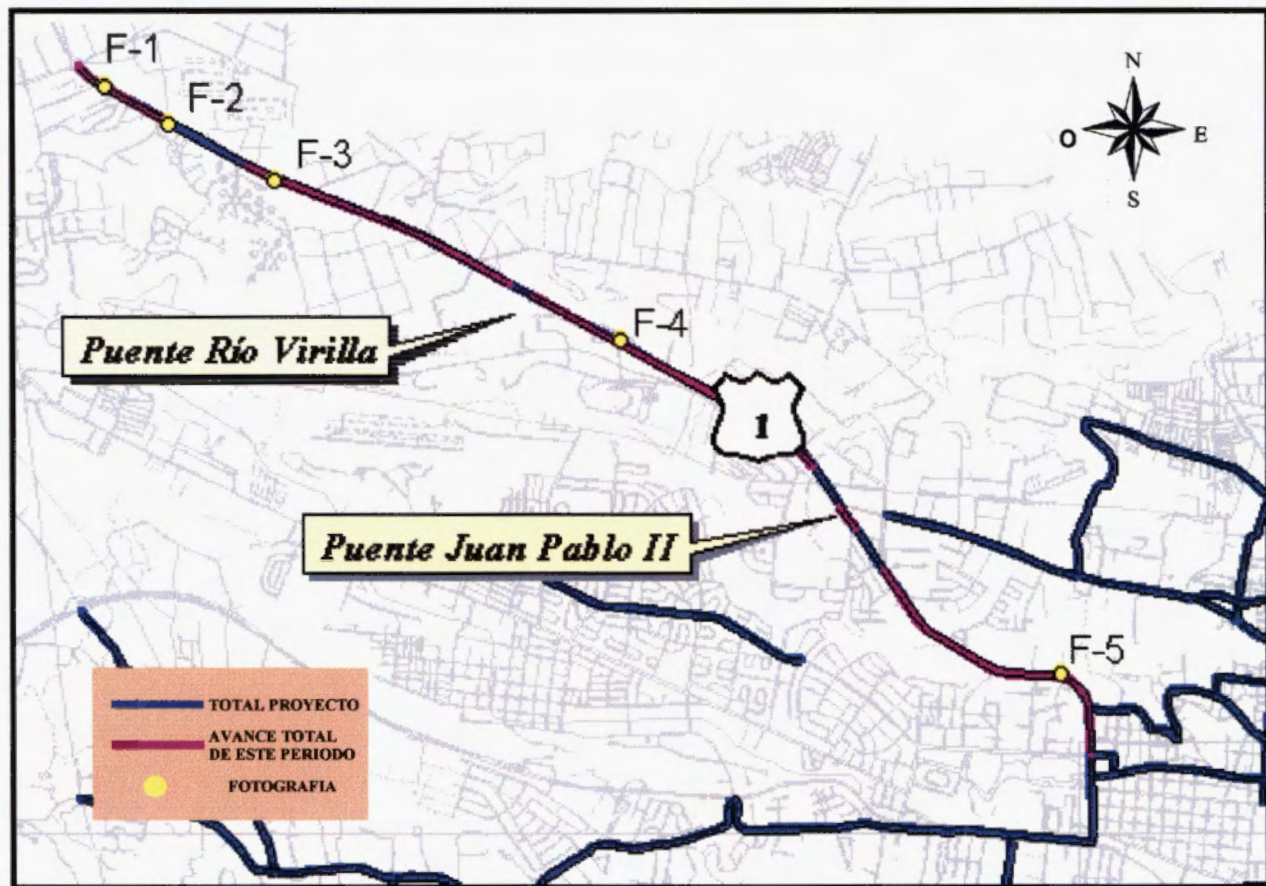
**Figura No. 7 Avance Gráfico**  
**Tramo Puente Francisco J. Orlich – Puente Río Virilla – Puente Juan Pablo II – Hotel Corobicí.**

Longitud de avance: 7100 metros aproximadamente.

Descripción del tramo: los trabajos de recarpeteo de esta ruta se iniciaron en las cercanías al Puente Francisco J. Orlich, siguiendo por la ruta 1, pasando por el puente sobre el Río Virilla, prolongándose hasta el puente Juan Pablo II y finalizando en la NISSAN (cercanías al Hotel Corobicí). Se perfiló la carpeta asfáltica existente y se colocó una capa de 7.0 cm de espesor aproximadamente.
