CONVENIO
CONSEJO NACIONAL DE VIALIDAD
UNIVERSIDAD DE COSTA RICA

**PROGRAMA DE MANTENIMIENTO
RUTINARIO DE CARRETERAS**

**PROYECTO DE RECICLADO DE MEZCLA
ASFALTICA EN CALIENTE EN SITIO
CARRETERA BARRANCA - LA CRUZ
INFORME DE LABORATORIO**

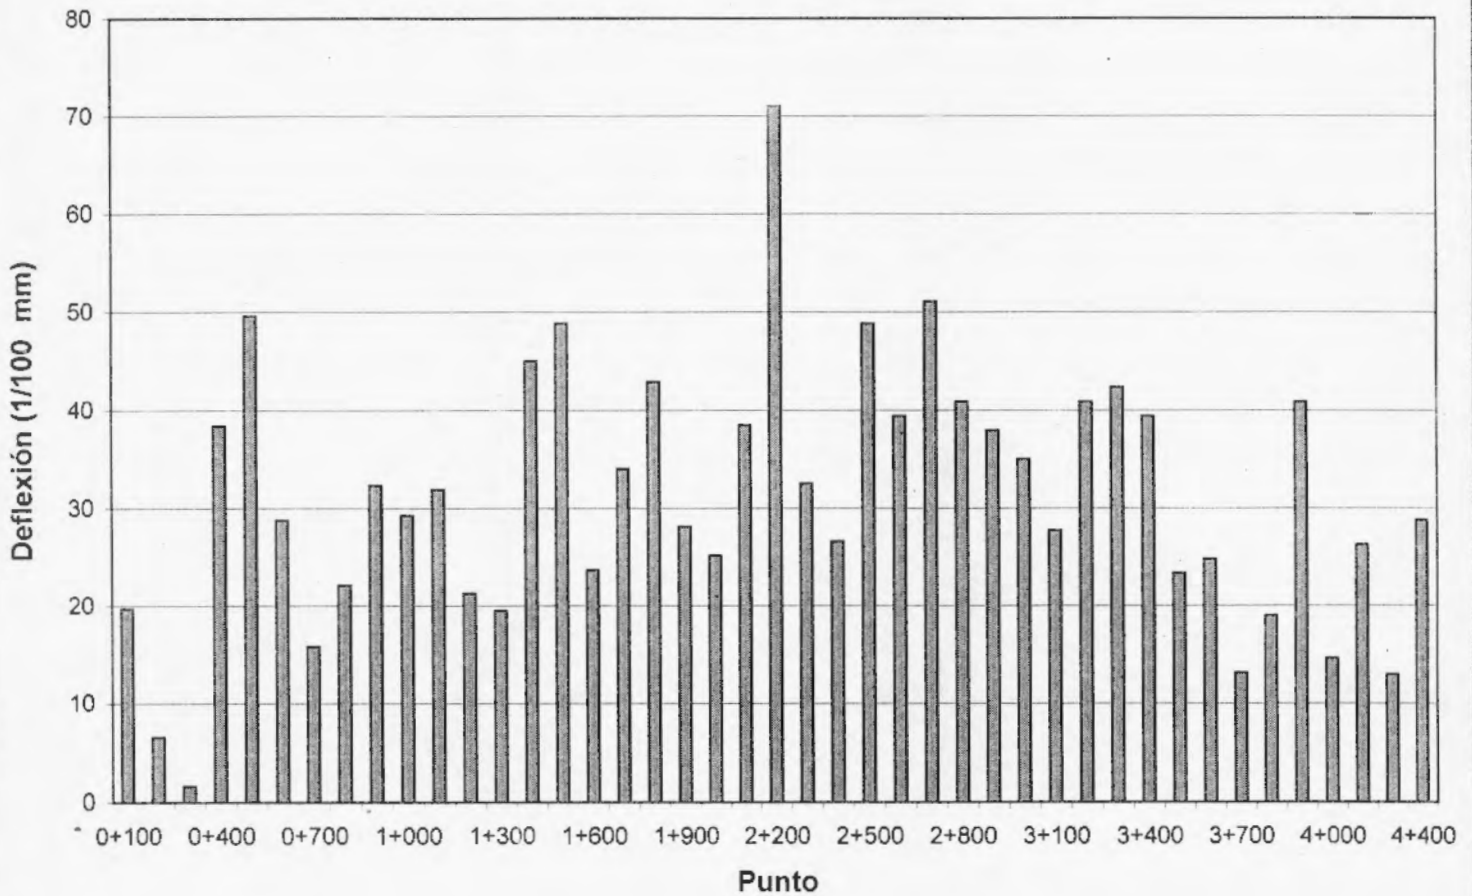
PERFIL DE DEFLEXIONES

TRAMO: Barranca - Arizona
 SENTIDO: Barranca - Arizona
 MEDICIONES CADA 100 METROS

Promedio (\bar{x}) 31.18
 Desv.Est (σ) 13.38

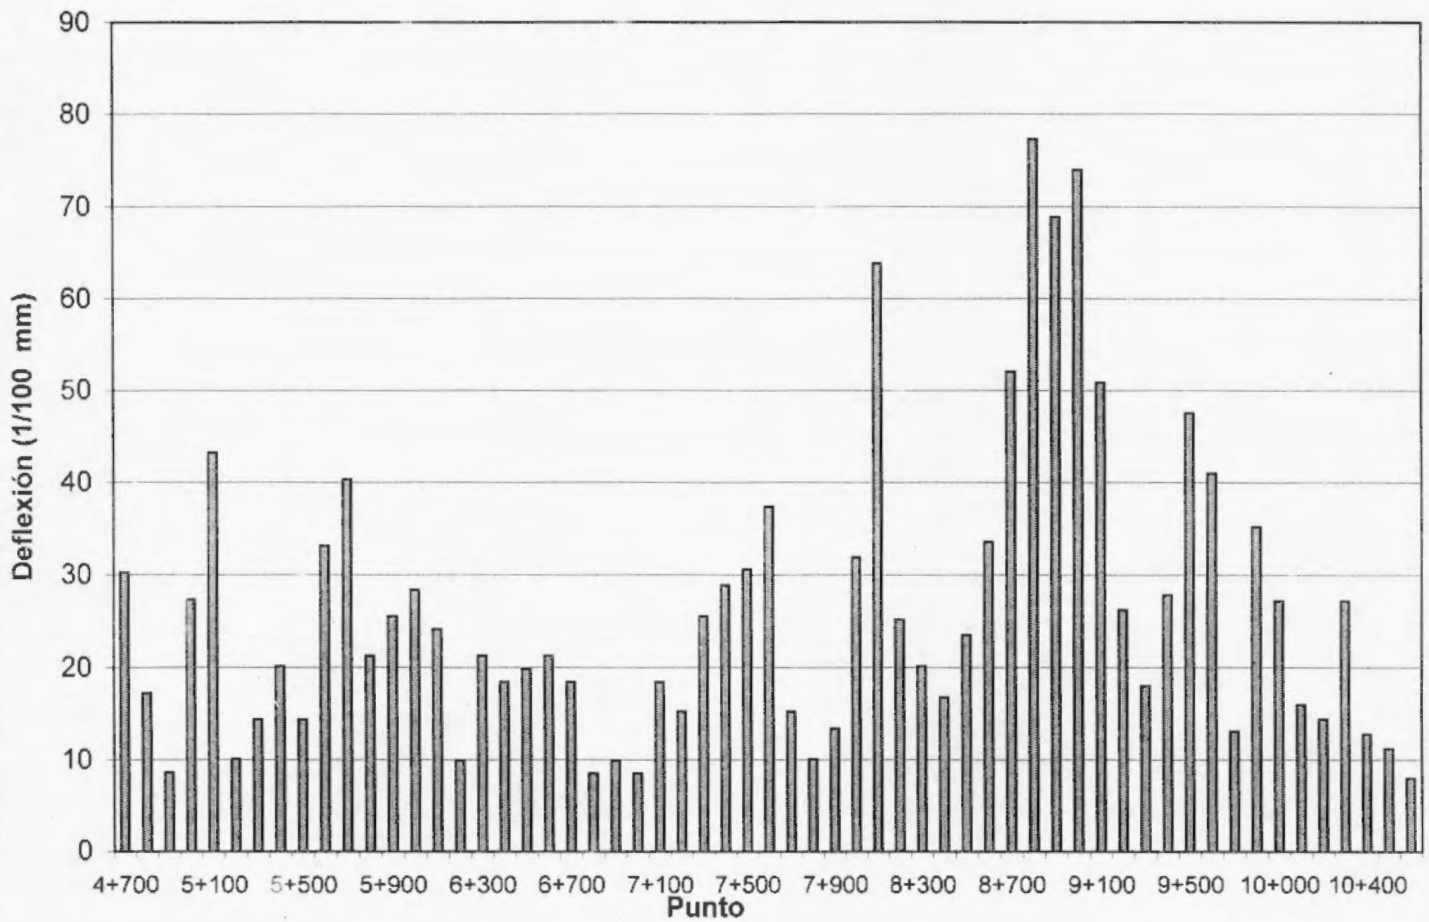
PERFIL DE DEFLEXIONES

TRAMO: Barranca - Arizona
SENTIDO: Barranca - Arizona
MEDICIONES CADA 100 METROS

Promedio (\bar{x}) 26.06
Desv.Est (σ) 16.28

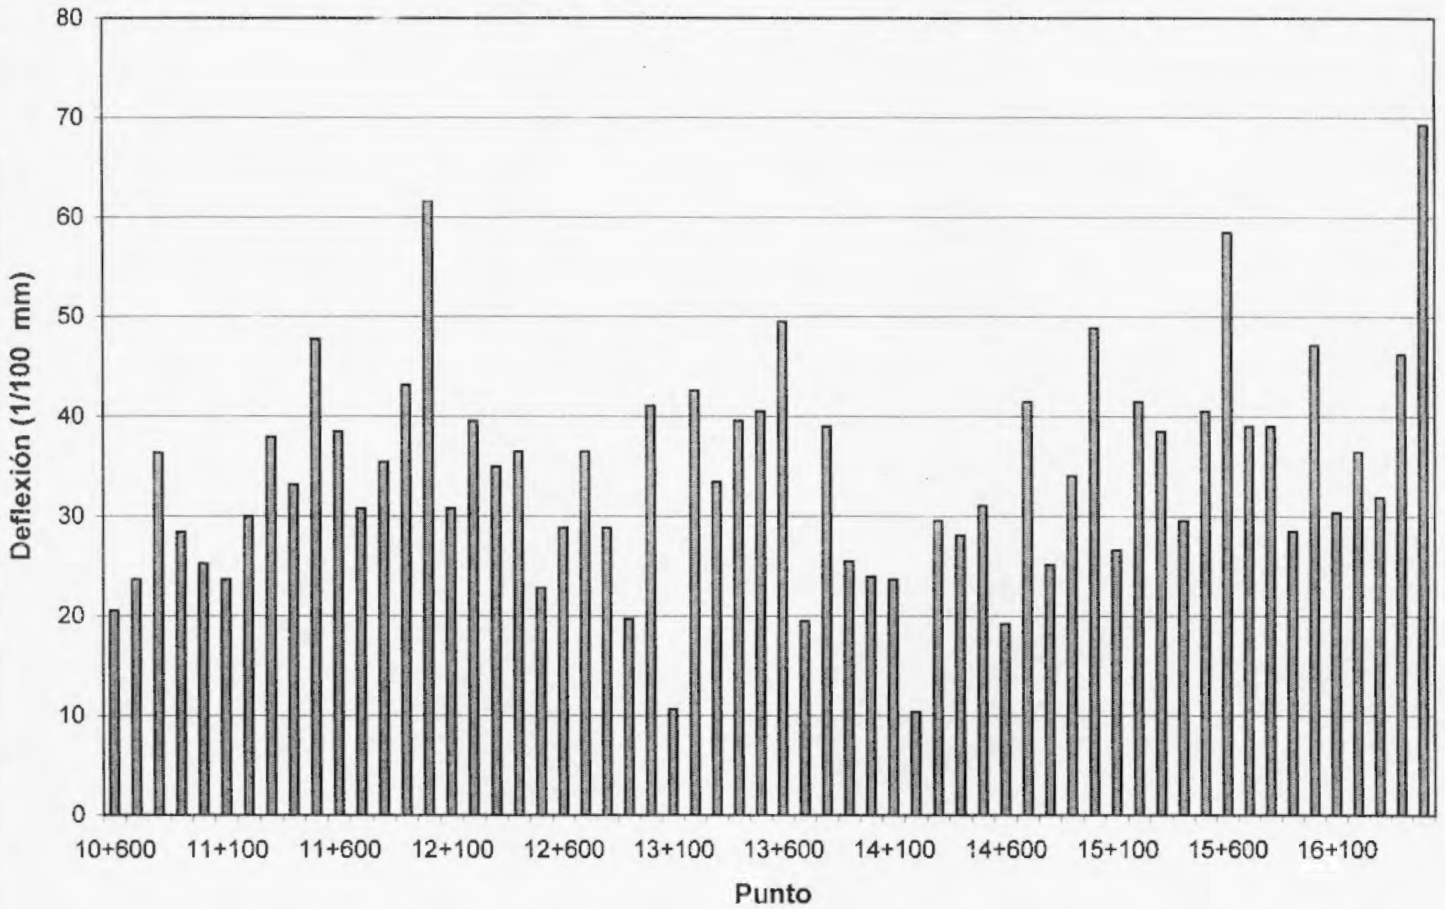
PERFIL DE DEFLEXIONES

TRAMO: Barranca - Arizona
 SENTIDO: Barranca - Arizona
 MEDICIONES CADA 100 METROS

Promedio (\bar{x}) 34.25
 Desv.Est (σ) 11.04

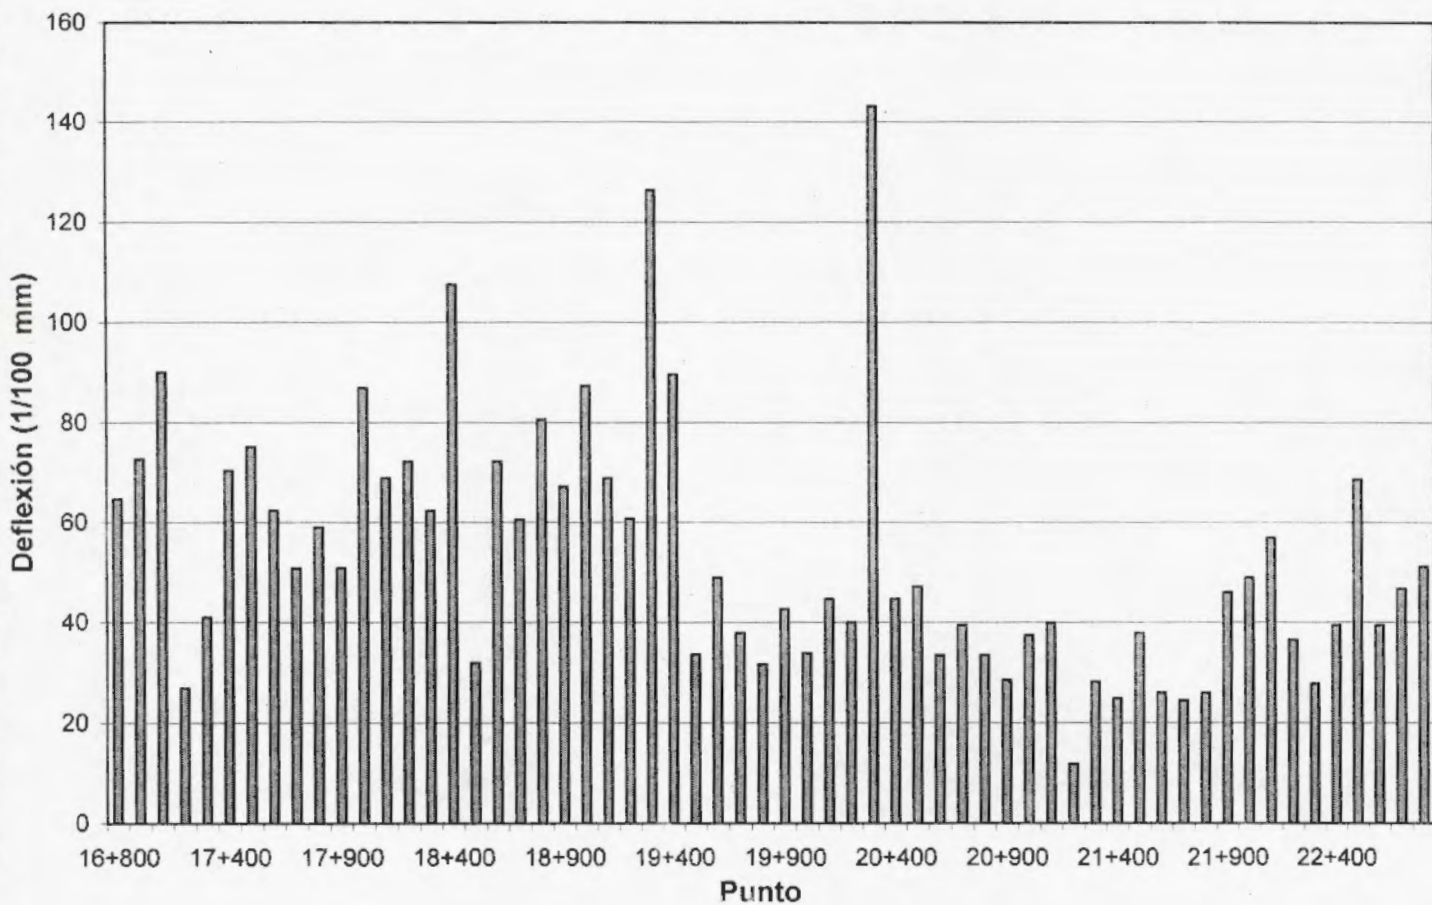
PERFIL DE DEFLEXIONES

TRAMO: Barranca - Arizona
SENTIDO: Barranca - Arizona
MEDICIONES CADA 100 METROS

Promedio (\bar{x}) 53.48
Desv.Est (σ) 25.30

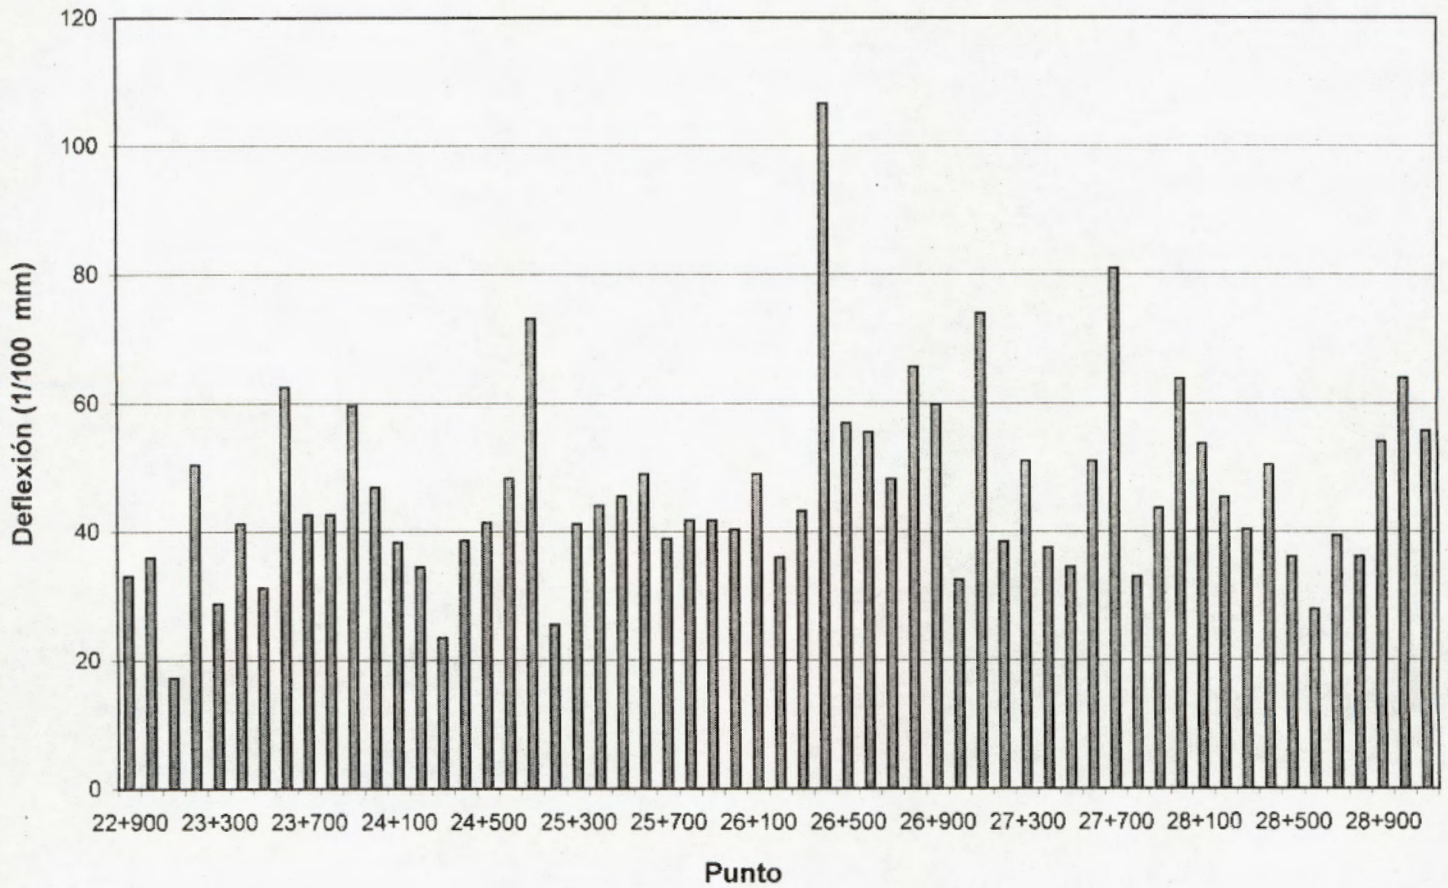
PERFIL DE DEFLEXIONES

TRAMO: Barranca - Arizona
SENTIDO: Barranca - Arizona
MEDICIONES CADA 100 METROS

Promedio (\bar{x}) 46.38
Desv.Est (σ) 15.07

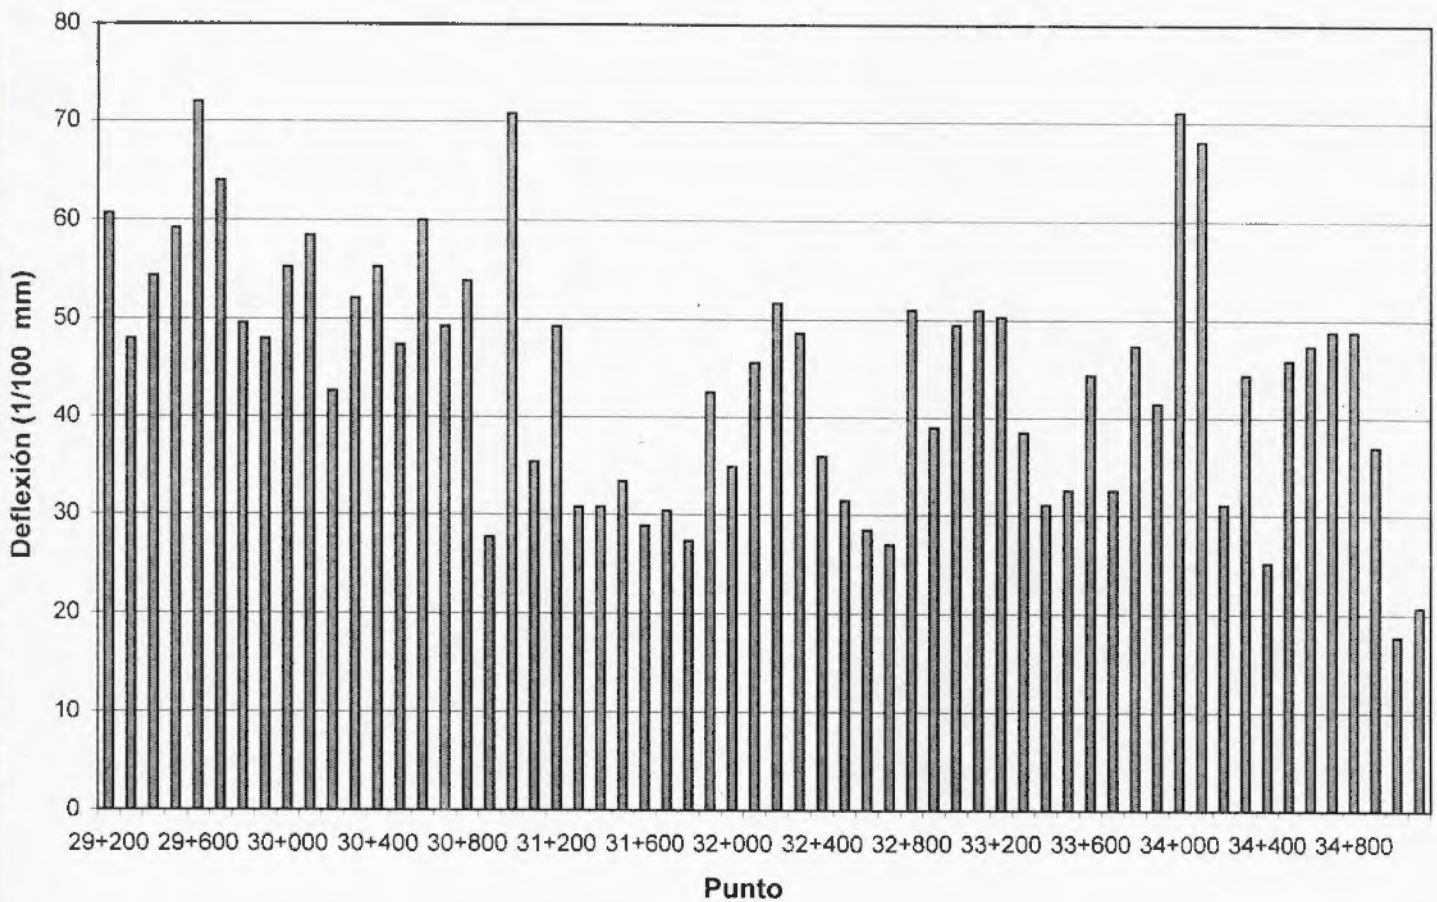
PERFIL DE DEFLEXIONES

TRAMO: Barranca - Arizona
SENTIDO: Barranca - Arizona
MEDICIONES CADA 100 METROS

Promedio (\bar{x}) 44.28
Desv.Est (σ) 12.88

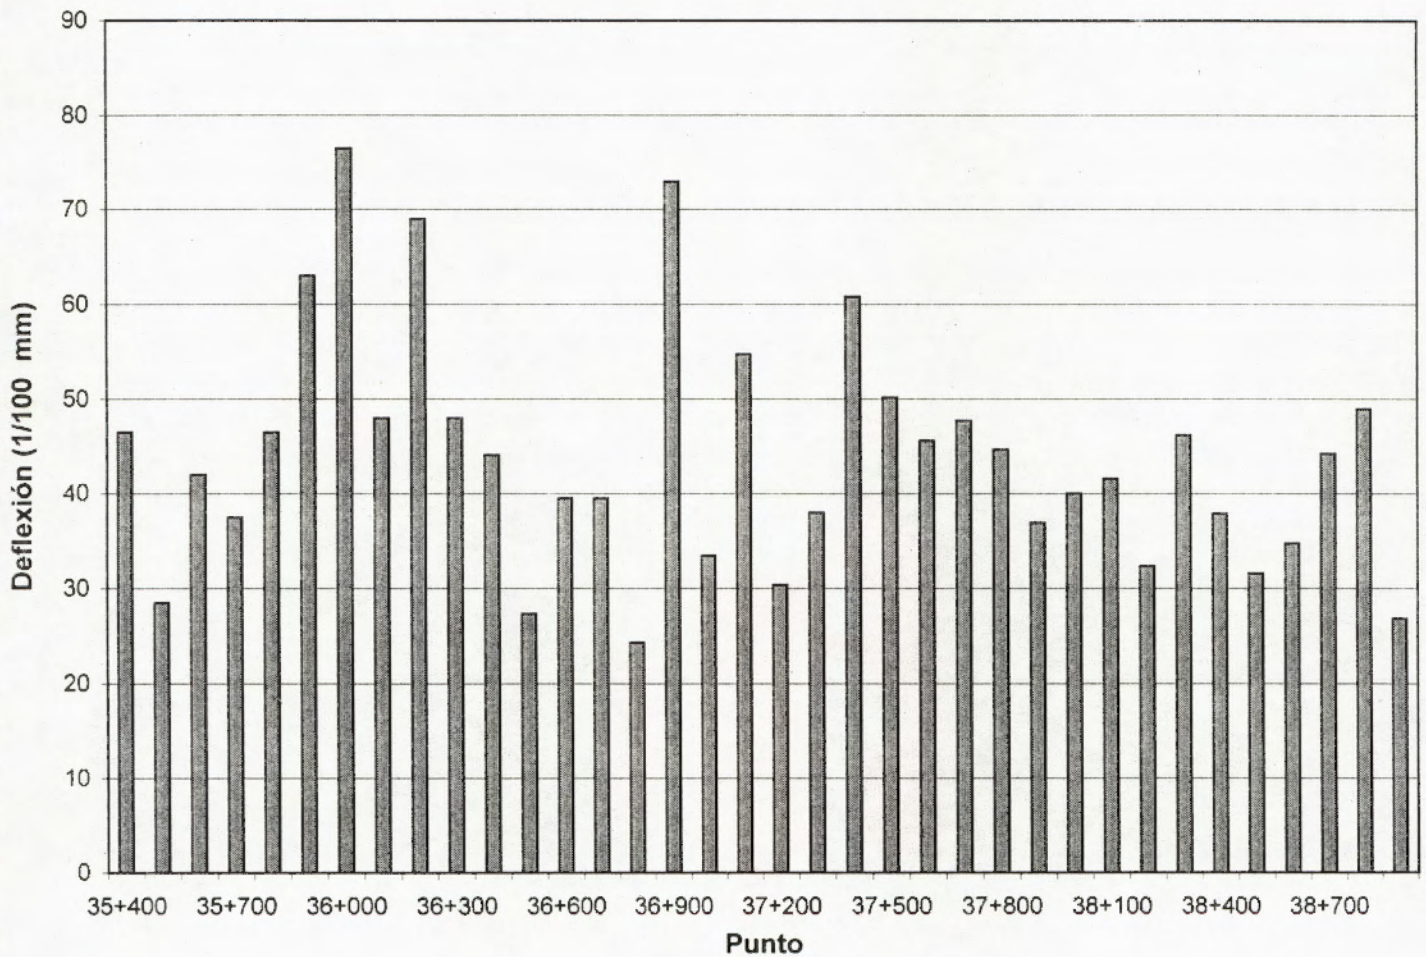
PERFIL DE DEFLEXIONES

TRAMO: Barranca - Arizona
 SENTIDO: Barranca - Arizona
 MEDICIONES CADA 100 METROS

Promedio (\bar{x}) 42.38
 Desv.Est (σ) 13.85
