Universidad de Costa Rica
Laboratorio Nacional de Materiales y
Modelos Estructurales

Informe Final
Evaluación de la Susceptibilidad a Deslizamientos
de la Ruta Nacional 2 Carretera Interamericana Sur
Tramo San Isidro de Cartago – San Isidro de Pérez Zeledón

Dr. William Vargas Monge, Coordinador
Ing. José Francisco Garro, Investigador

Abril del 2004

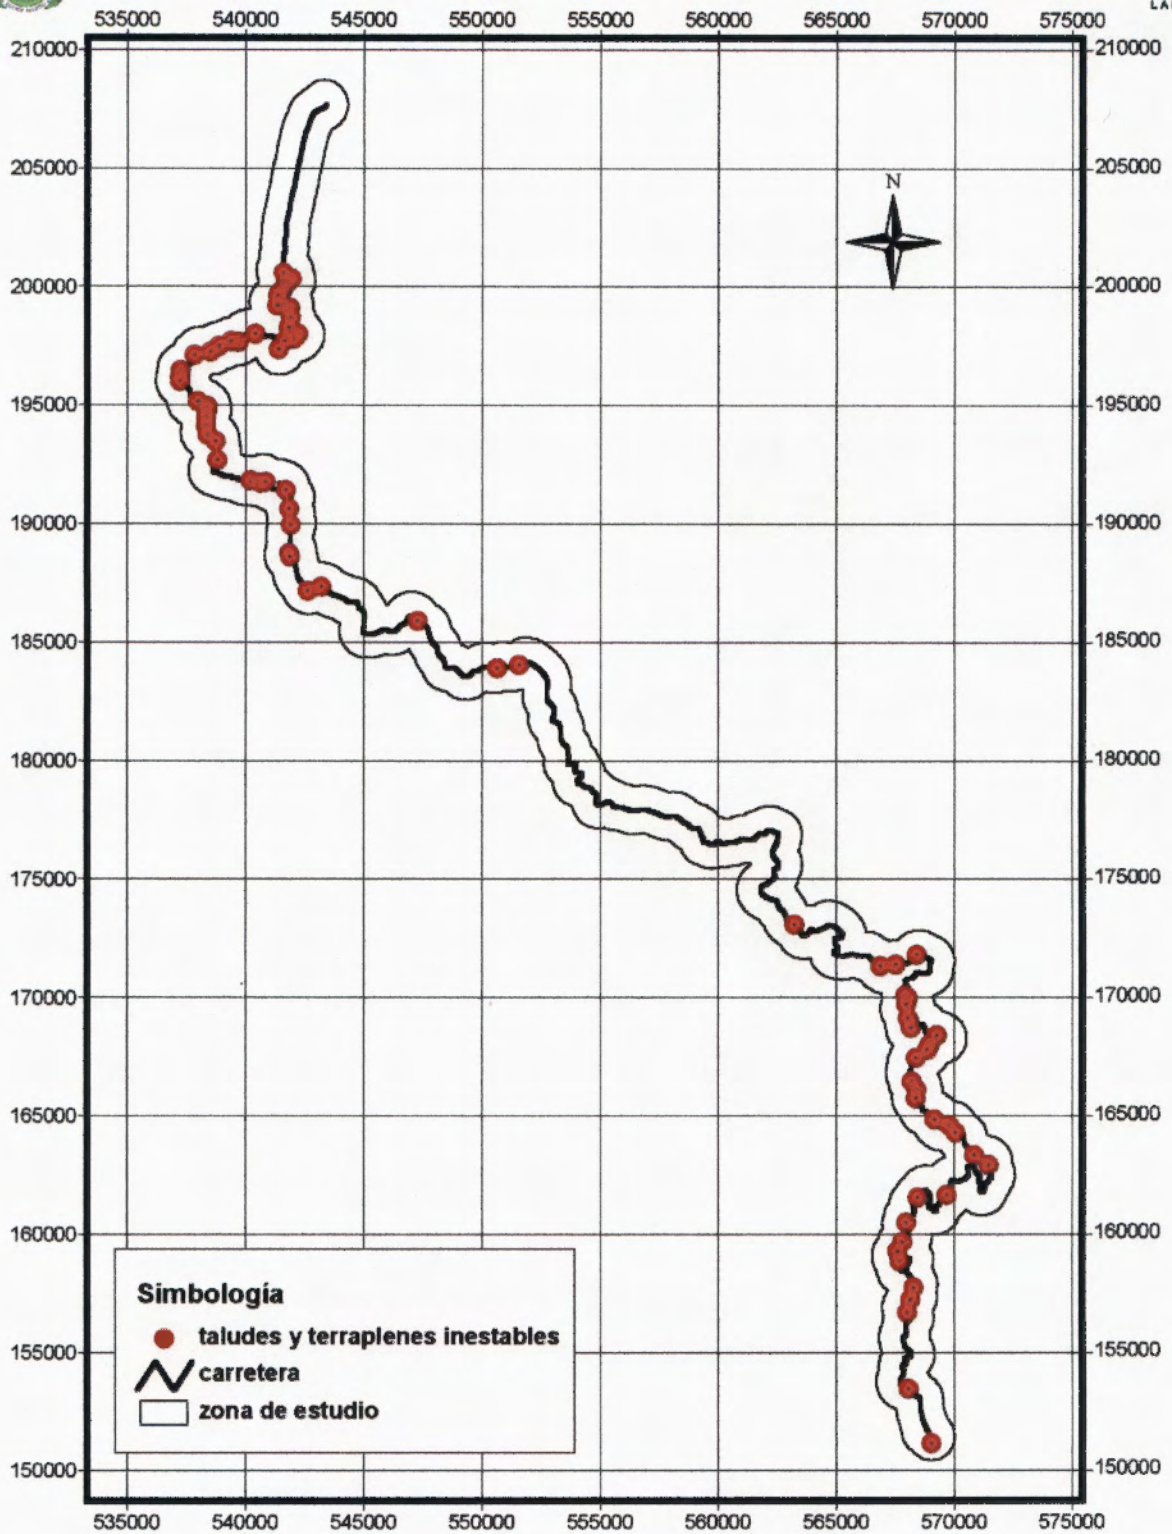
Figura 8: Ubicación de los principales problemas de inestabilidad en la zona de estudio

La ubicación de los deslizamientos se muestra en la figura 8.

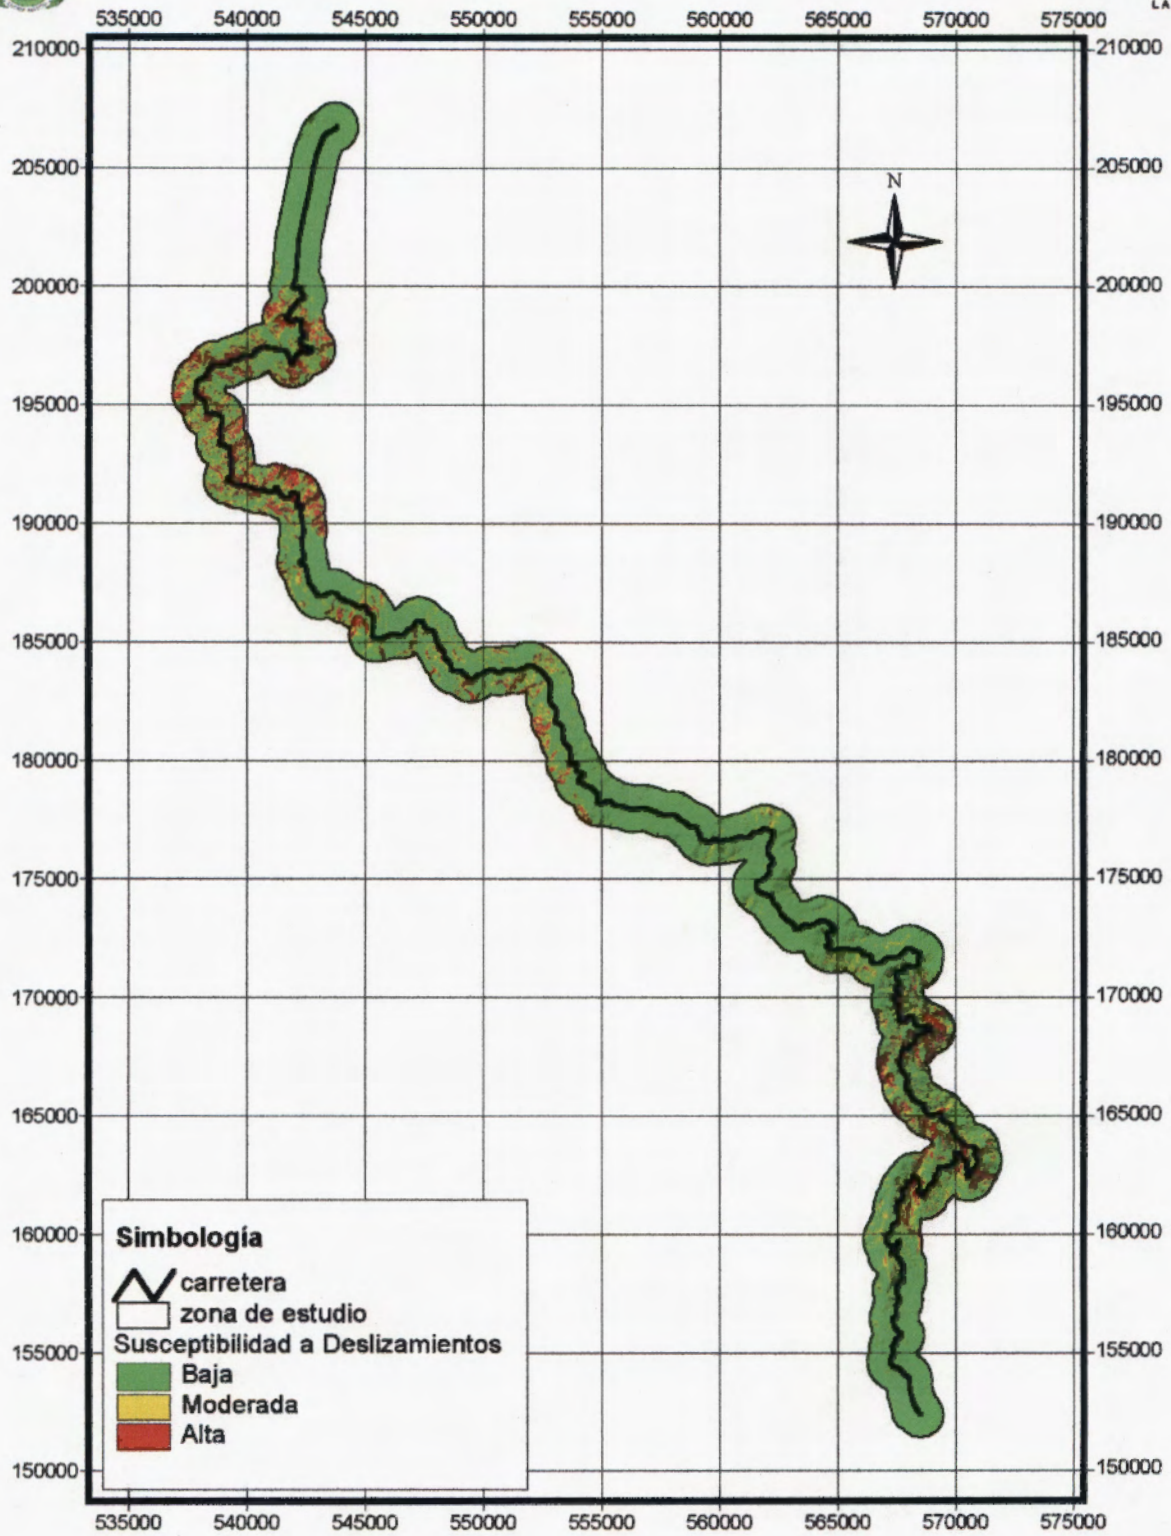
Figura 10: Mapa de susceptibilidad a deslizamientos

Con estos valores, se reclasificó el mapa de pendientes y geología, obteniéndose el mapa de la Figura 10, el cual se verificó mediante gira al campo.

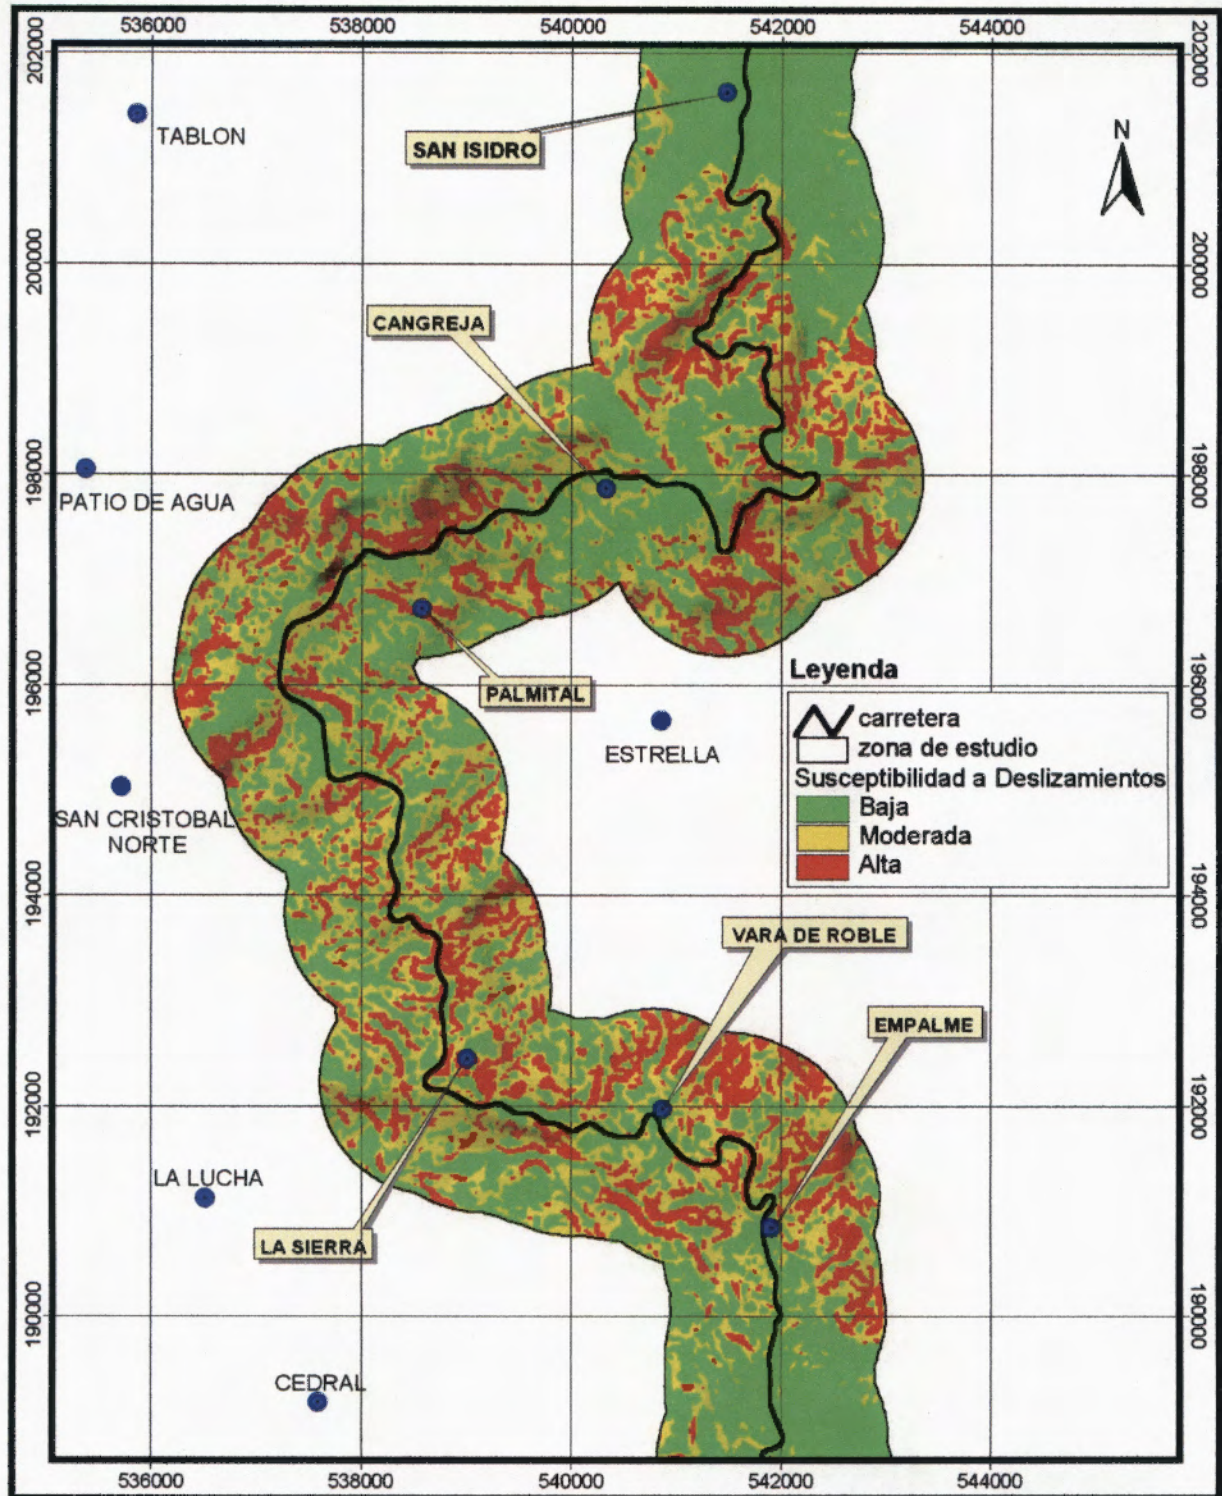
Figura 10 (continuación): Mapa de Susceptibilidad a Deslizamientos, zona entre San Isidro de Cartago y El Empalme

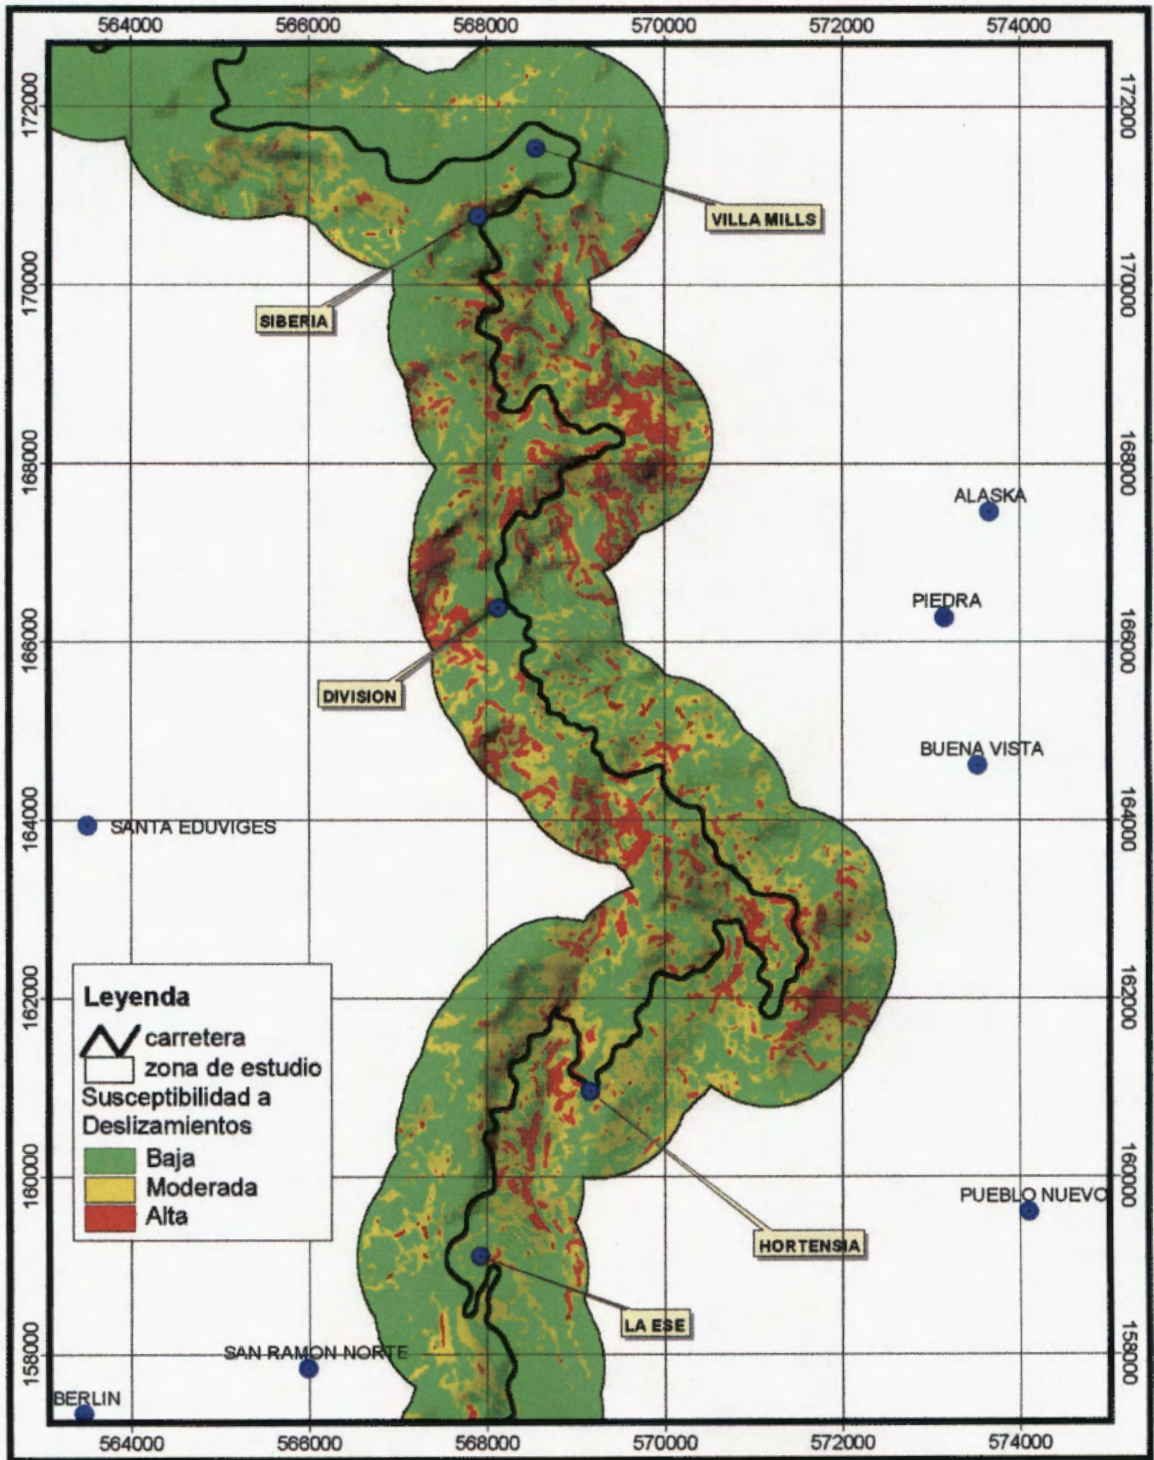
Figura 10 (continuación): Mapa de Susceptibilidad a Deslizamientos, zona entre La Georgina y San Isidro de Pérez Zeledón

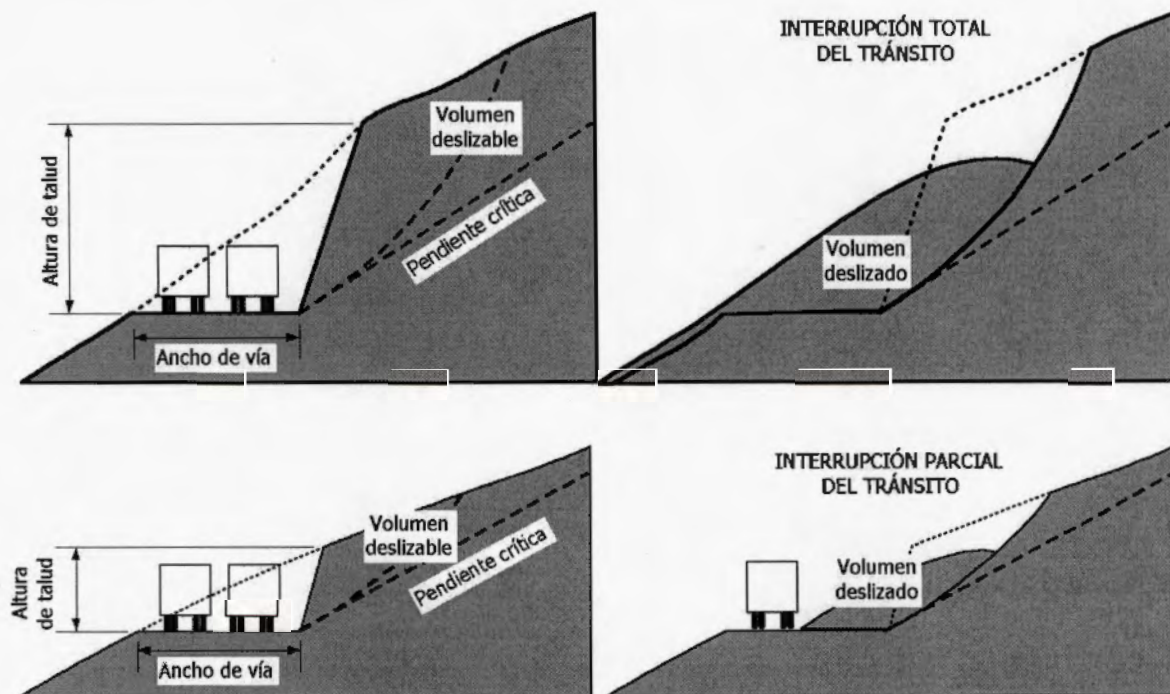
Figura 13: Relación entre inestabilidad de la ladera, altura del talud y vulnerabilidad de la vía

La conclusión que se derivó de estas giras es que taludes dentro de zonas de susceptibilidad alta, y que **presentan alturas mayores de 10 metros**, son los que representan una mayor amenaza para la carretera, debido al potencial que tienen para obstruirla completamente. Taludes potencialmente inestables y con alturas menores, solo pueden obstruir un carril, por lo que la amenaza para la carretera es menor (figura 13).

La pendiente original del terreno condiciona la altura del corte realizado, mientras que la vulnerabilidad de la carretera es función directa de la altura de dicho corte, siempre que la pendiente resultante sea mayor que la crítica. Las giras realizadas al sitio permitió comprobar la validez de la zonificación; la evaluación resultante de la vulnerabilidad de la carretera se presentará en los perfiles de vulnerabilidad.

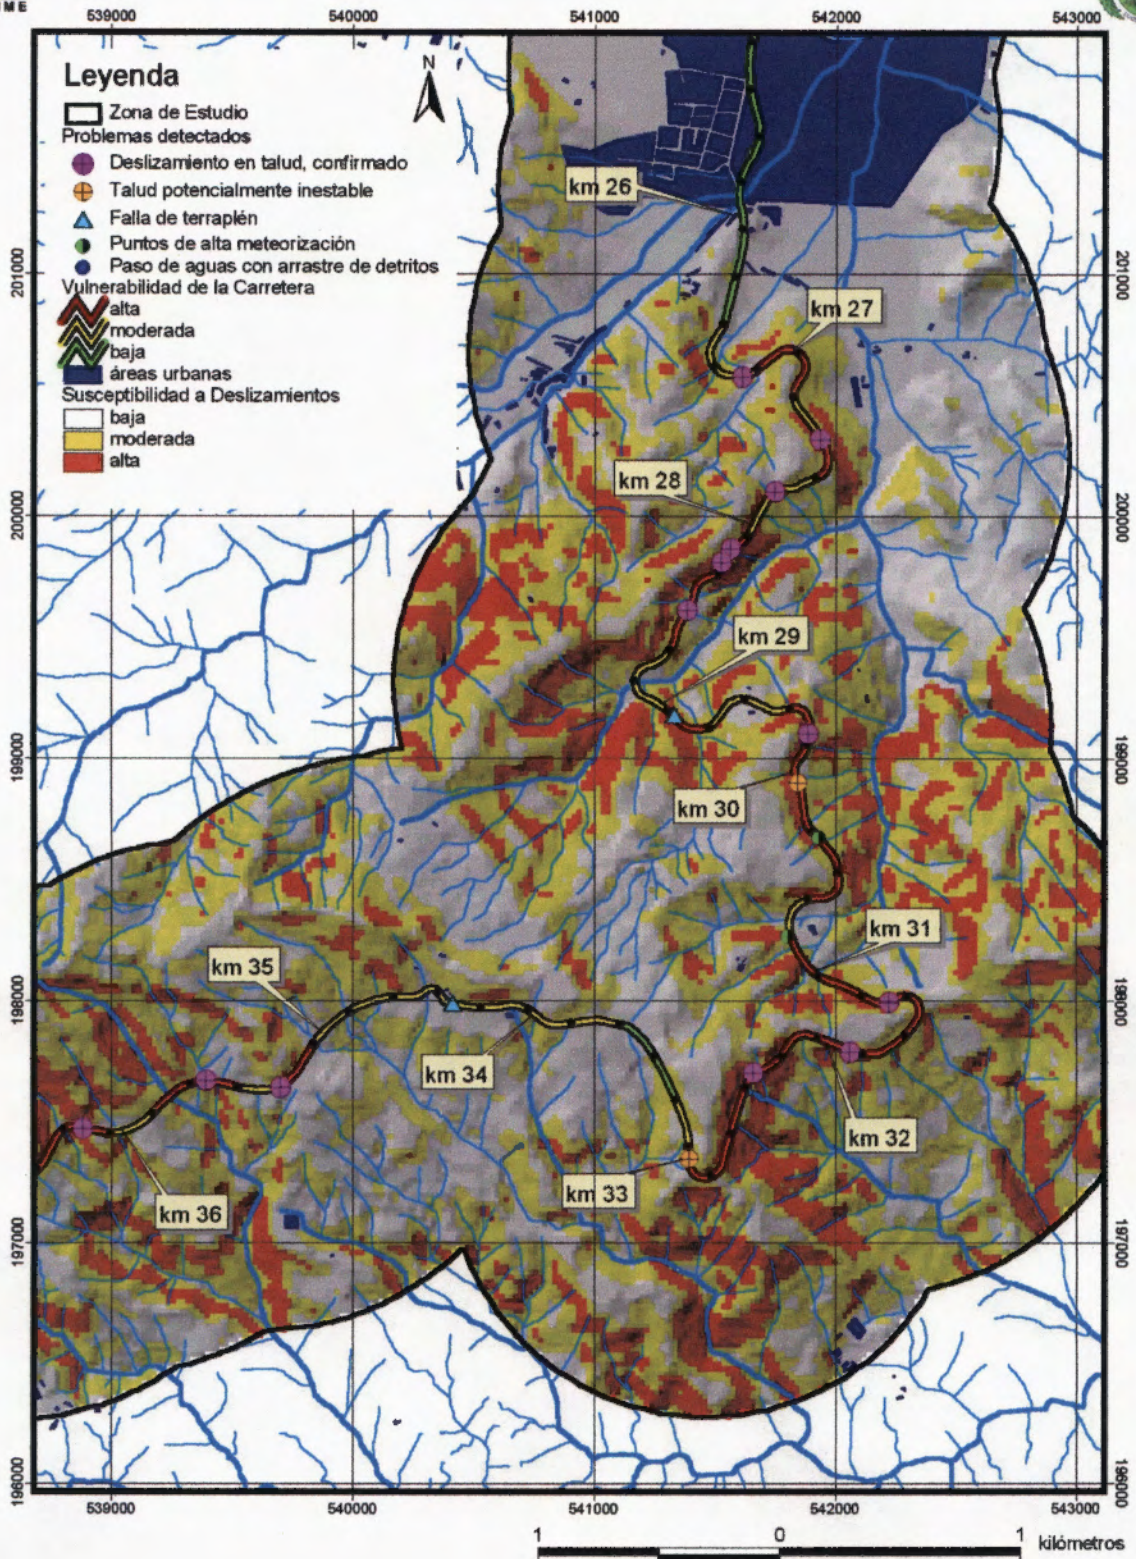
Figura 14 (continuación): Perfil de Vulnerabilidad Final, Carretera Interamericana Sur, kilómetros 26 - 36

Kilometraje	Vulnerabilidad	Anotaciones
26+800	moderada	Kilómetro 26+730: deslizamiento en talud lado derecho 150m antes, en punto de máxima curvatura
27+600	alta	Kilómetro 27+410: deslizamiento en talud lado derecho, materiales sedimentarios (en toda la curva)
27+800	moderada	Kilómetro 27+780: desde punto anterior, problemas de inestabilidad en talud lado derecho, material sedimentario, arcillas color café a rojizo
28+200	alta	Kilómetro 28+090: deslizamiento activo en talud lado derecho, corona 30m, a 20m de borde carretera. Kilómetro 28+160: deslizamiento activo en talud lado derecho, corona 20m, distancia borde a centro 10m, intrusivos sobre sedimentos
28+400	alta	Kilómetro 28+280: Contacto entre intrusillo y sedimentario, cruce con línea de alta tensión; deslizamiento nuevo en talud lado derecho
28+600	alta	Kilómetro 28+420: deslizamiento (flujo) contiguo a carretera; deslizamiento a 50m de carretera, corona de 25m distancia

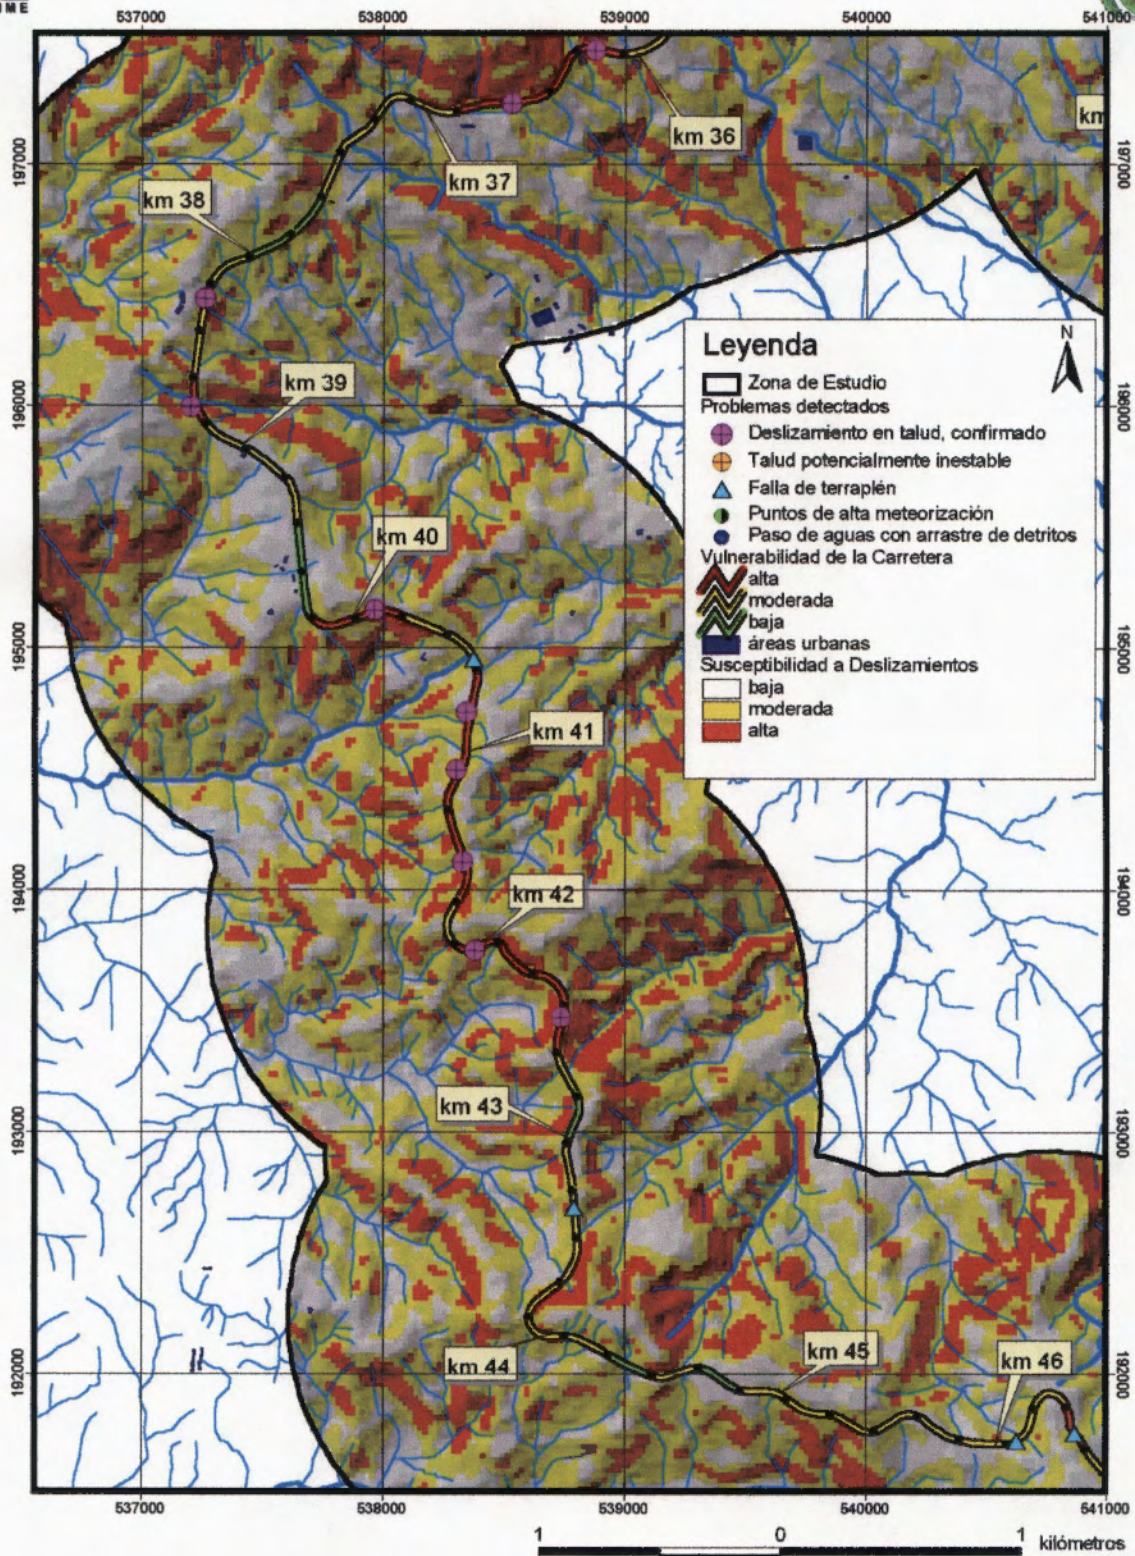
Figura 14 (continuación): Perfil de Vulnerabilidad Final, Carretera Interamericana Sur, kilómetros 36 - 46

38+800	alta	Kilómetro 38+710: deslizamiento en terraplén lado izquierdo, deslizamiento en talud lado derecho
39+400	moderada	Talud lado derecho mayor de 10m
40+000	alta	Talud lado izquierdo mayor de 10m
40+200	alta	Kilómetro 40+080: deslizamiento en talud lado izquierdo, material sedimentario desde 100m antes de este punto
40+600	moderada	Kilómetro 40+550: falla de terraplén lado izquierdo
40+800	alta	Kilómetro 40+780: deslizamiento en talud lado izquierdo, paso de aguas, material arcilloso rojo
41+200	alta	Kilómetro 41+030: deslizamiento activo en talud lado izquierdo, falla en relleno lado derecho, alteración hidrotermal
41+600	alta	Kilómetro 41+420: desde el punto anterior, problemas de talud (lado izquierdo) y terraplén (lado derecho)
42+000	alta	Kilómetro 41+890: deslizamiento en talud lado izquierdo, alteración hidrotermal a lo largo de 100m sobre este punto
42+600	alta	Kilómetro 42+450: deslizamiento en talud lado derecho, terraplén lado izquierdo sin problemas aparentes

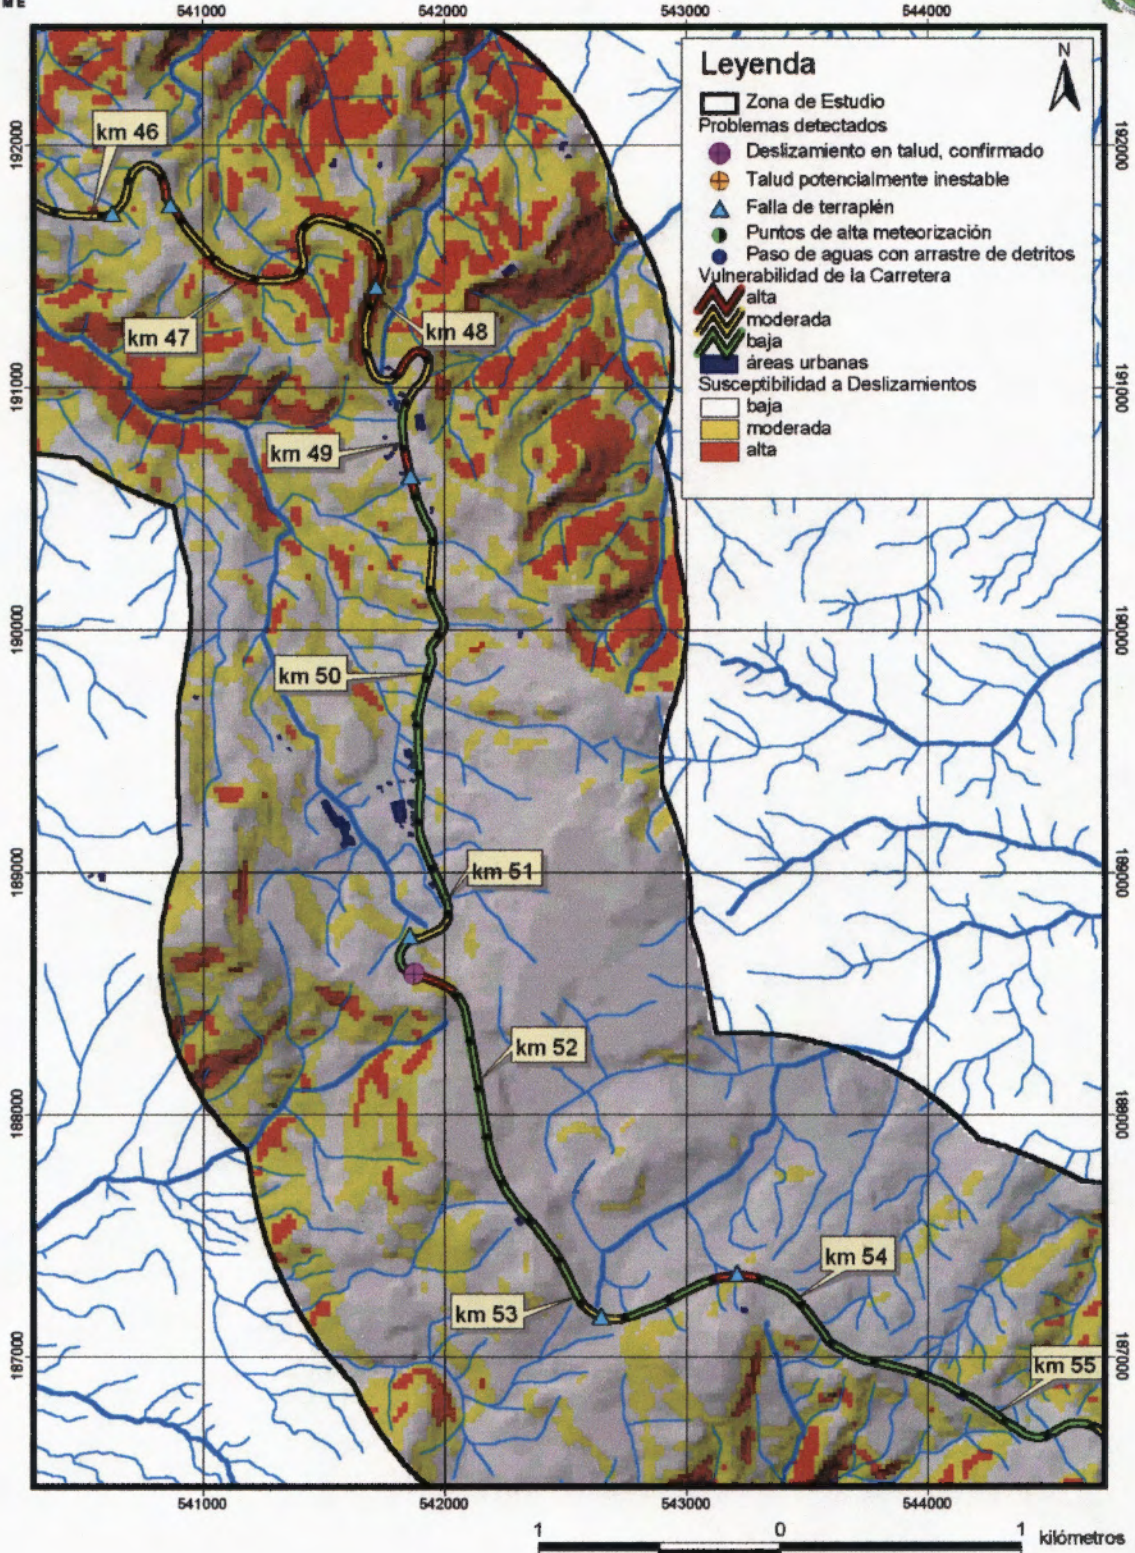
Figura 14 (continuación): Perfil de Vulnerabilidad Final, Carretera Interamericana Sur, kilómetros 46 - 55

derecho sin problemas aparentes
43+600	moderada	Reparación de terraplén lado derecho
46+200	moderada	Kilómetro 46+040: carretera sobre terraplén, problemas a ambos lados, trabajos en la vía a medio terminar
46+600	alta	Kilómetro 46+520: terraplén lado izquierdo con problemas
48+000	alta	Kilómetro 47+920: problemas de terraplén lado izquierdo, hundimientos en la vía
48+600	alta	Problemas de terraplén lado izquierdo
49+200	alta	Kilómetro 49+110: problemas de terraplén lado derecho, con daños sobre la carretera
51+200	moderada	Kilómetro 51+200: problemas de relleno lado derecho, paso de aguas
53+200	moderada	Kilómetro 53+100: terraplén lado derecho, en el pasado tuvo fallas
53+800	alta	Kilómetro 53+700: falla de terraplén en lado izquierdo, carril afectado
59+800	alta	Kilómetro 59+660: falla de terraplén lado izquierdo, daños en la carpeta, Chespiritos 1
64+400	moderada	Deslizamientos pequeños en talud lado izquierdo

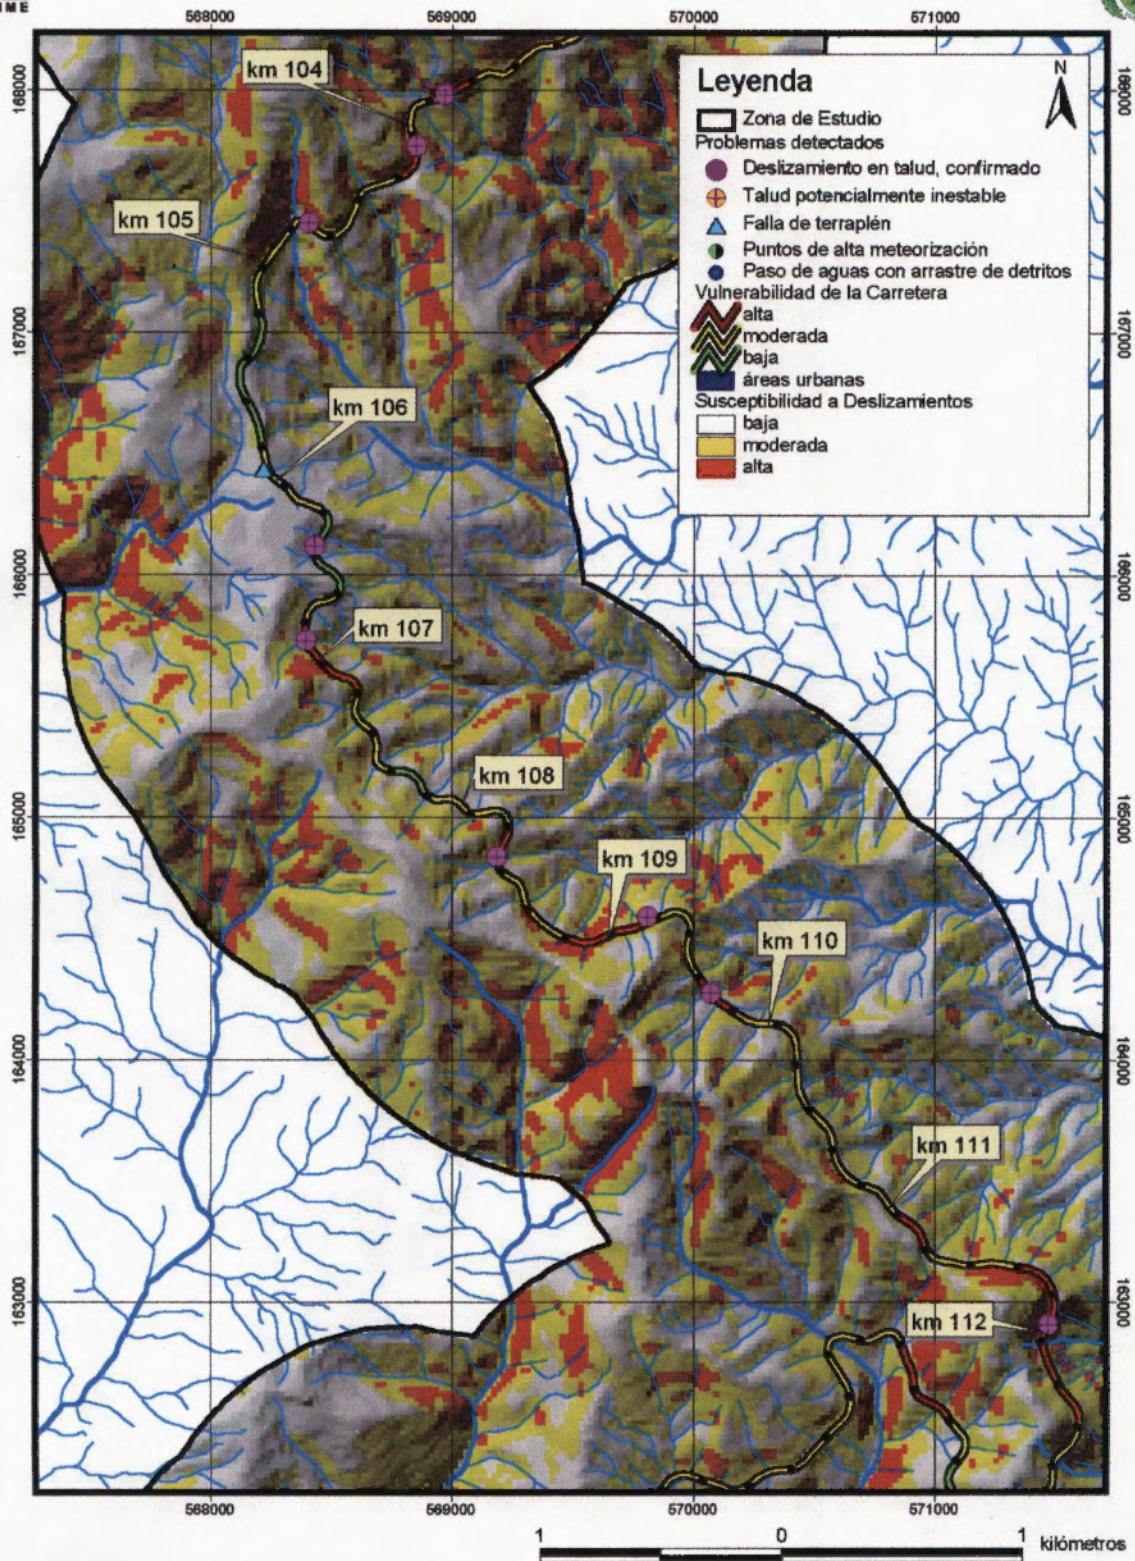
Figura 14 (continuación): Perfil de Vulnerabilidad Final, Carretera Interamericana Sur, kilómetros 104 - 112

108+400	alta	Kilómetro 108+330: deslizamiento en talud lado derecho, altura 25m, corona 10, sobre material sedimentario
109+200	alta	Kilómetro 109+160: deslizamiento en talud lado derecho, 25m altura, 8m corona, material sedimentario
109+800	alta	Kilómetro 109+680: Gran deslizamiento en talud lado derecho, material sedimentario
110+600	moderada	Evidencia de fallas en terraplén lado izquierdo (reparación en forma de media luna en carpeta asfáltica)
110+800	moderada	Evidencia de fallas en terraplén lado izquierdo (reparación en forma de media luna en carpeta asfáltica)
111+000	moderada	Evidencia de fallas en terraplén lado izquierdo (reparación en forma de media luna en carpeta asfáltica)
111+400	moderada	Pequeño flujo en talud lado derecho
112+000	alta	Kilómetro 111+930: Gran deslizamiento talud lado derecho, 40m altura, 100-150m corona, material sedimentario (Matilda)
112+200	alta	Gran deslizamiento talud lado derecho, 40m altura, 100-150m corona, material sedimentario (Matilda)

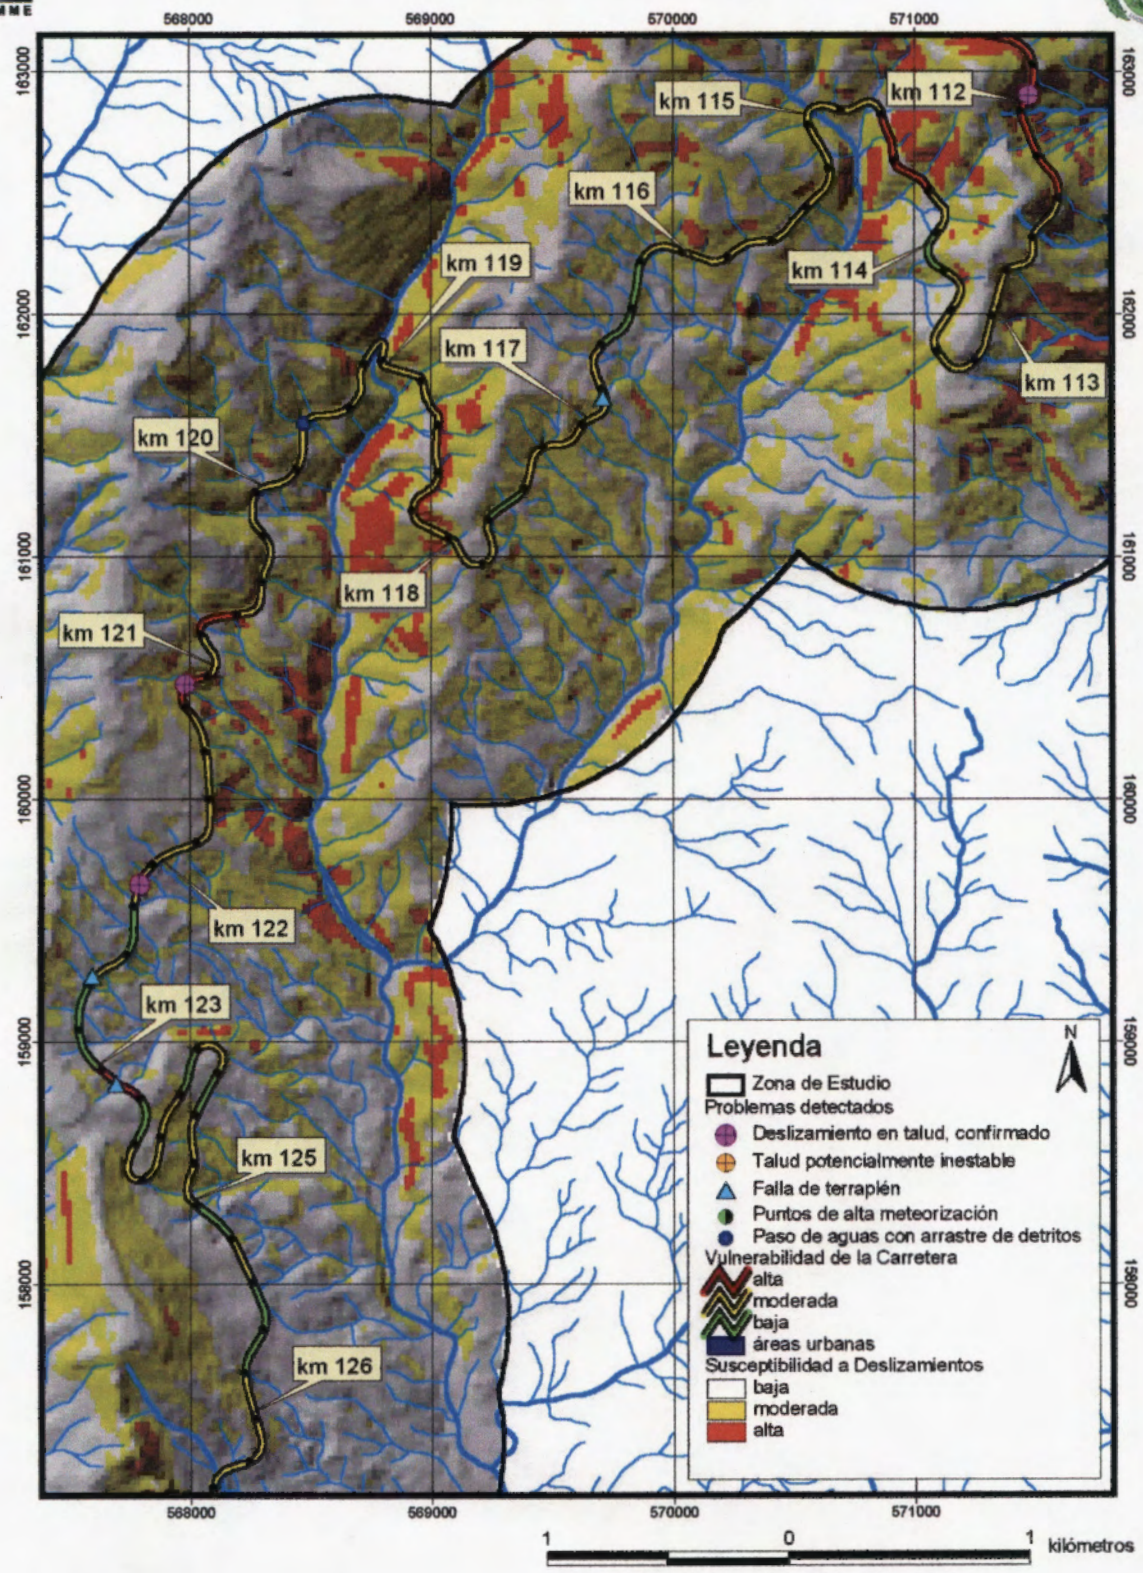
Figura 14 (continuación): Perfil de Vulnerabilidad Final, Carretera Interamericana Sur, kilómetros 112 - 126

112+400	alta	Problemas de terraplén lado izquierdo y de deslizamientos y flujos en talud lado derecho
113+400	moderada	Deslizamiento viejo en talud lado derecho
114+400	alta	Flujo en talud lado derecho, taludes mayores de 10m
114+800	moderada	Deslizamiento en talud lado derecho, producto de camino de acceso a finca
117+000	moderada	Kilómetro 116+840: evidencia de deslizamiento reciente grande, hundimiento y falla en la carretera
117+400	moderada	Deslizamiento en talud lado izquierdo
118+200	moderada	Problema de terraplén lado izquierdo
119+200	moderada	Paso del río Payner, alcantarilla doble
119+800	moderada	Kilómetro 119+610: paso de agua con arrastre de detritos, lado derecho
120+800	alta	Deslizamiento viejo en talud lado derecho, problema de terraplén lado izquierdo
121+200	alta	Kilómetro 121+100: deslizamiento en talud lado derecho, material sedimentario, presencia de flujo subterráneo; deslizamiento estabilizado en talud lado derecho

121+800	moderada	Deslizamiento talud lado derecho, menor de 10m
122+000	moderada	Paso de aguas, falla de terraplén lado izquierdo
122+200	moderada	Kilómetro 122+110: deslizamiento en talud lado derecho, 7m altura, corona de 15m, material sedimentario con presencia de arcillas rojizas, suelos lateríticos
122+600	moderada	Kilómetro 122+570: terraplén lado izquierdo (entrada a finca) con grietas (falla), potencial de afectar la carretera
123+200	alta	Kilómetro 123+080: falla de terraplén lado izquierdo, carril izquierdo cerrado, falla rotacional, suelo sedimentario, laterítico, paso de aguas con alcantarilla
123+600	moderada	Flujo de detritos en talud lado derecho
125+400	moderada	Deslizamiento en talud lado derecho
126+000	moderada	Taludes altos, árboles caídos y/o torcidos
128+200	moderada	Talud lado derecho potencialmente inestable
130+000	moderada	Deslizamientos pequeños en talud lado derecho
131+200	alta	Kilómetro 131+020: problemas de terraplén lado izquierdo, carril izquierdo afectado
