Programa de Infraestructura del Transporte (PITRA)

LM-PI-UP-PN16-2014

FISCALIZACIÓN DEL PUENTE SOBRE EL RÍO BARRIGONES RUTA NACIONAL No. 245

Preparado por:
Unidad de Puentes

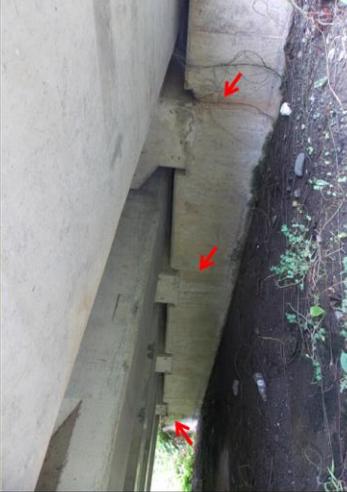
3.3 Juntas de expansión	El sello de las juntas de expansión se encontró desgastado y con señas de deterioro en algunos puntos (ver Figura 7). En los bastiones se observaron manchas de humedad provocadas por filtraciones de agua por las juntas (Figura 8). El crecimiento localizado de vegetación en sus extremos (Figura 7) es señal también de que existen filtraciones.	El contacto constante de los elementos de la subestructura con la humedad propicia su meteorización y deterioro acelerado.	Examinar con detalle el daño en los sellos de las juntas para determinar si es necesaria su sustitución. Procurar la asesoría de un profesional experto en juntas de expansión de puentes y en sistemas para su impermeabilización.

DIRECCION DE PUENTES INSPECCION DE PUENTES(FOTOS)										NO.				
NOMBRE DEL PUENTE		Río Barrigones		Puntarenas		ADMINISTRADO POR		CONA VI Zona Conservación No. 4-3		AÑO				
No. DE LA RUTA	CLASIFICACION	LOCALIDAD	CANTON	Golfo	LATITUD NORTE	CANTON	Jiménez	8	36	8,07	DIA	MES		
KILOMETRO	58,700	km	DISTRITO	Jiménez	LONGITUD ESTE	DISTRITO	Jiménez	83	26	0,74	FECHA DE DISEÑO	FECHA DE CONCLUSIÓN DE CONSTRUCCION		
No.	7	UBICACION	Junta de expansión	No.	8	UBICACION	Bastión noroeste	No.	9	UBICACION				
NOTA	Desgaste del sello y crecimiento de vegetación en sus extremos.

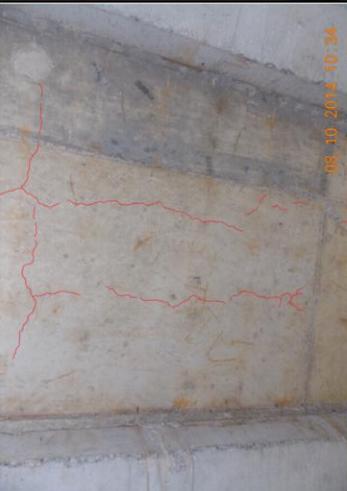
Elementos	Observaciones	Riesgo o vulnerabilidad	Recomendaciones
4.1 Tablero (losa de concreto).	Se detectaron grietas en dos direcciones en la cara inferior de la losa del tablero de aproximadamente 0,25mm de espesor (ver Figura 10).	El agrietamiento en dos direcciones en la losa está asociado con la fatiga causada por el efecto de la carga viva vehicular. Si no se atiende este problema el agrietamiento seguirá creciendo, la capacidad estructural del elemento puede verse reducida y pueden empezarse a generar desprendimientos de concreto y agujeros en la losa.	Realizar una evaluación detallada de la losa para determinar si se debe reparar o sustituir. Procurar la asesoría de un profesional experto en ingeniería estructural y diseño de puentes.

Figura 10. Agrietamiento en dos direcciones en la cara inferior de la losa.

NOTA	Intención del cauce con la subestructura y protección de los taludes frontales.		8	10	2014
No.	10	UBICACION		No.	11	UBICACION		No.	12	UBICACION				
NOTA	Arietamiento en dos direcciones en la cara inferior de la losa.

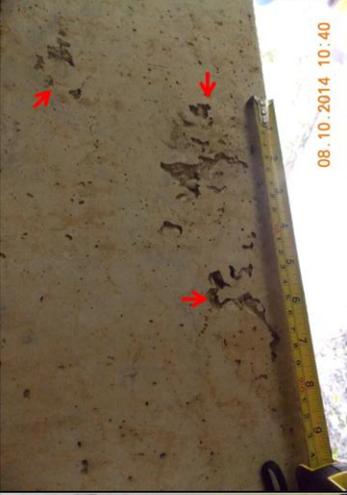
4.2 Vigas principales de concreto	Se detectaron grietas longitudinales en las vigas principales de aproximadamente 0,25mm de espesor (ver Figura 11) que probablemente son consecuencia de deficiencias del proceso constructivo. Además se encontraron varios nidos de piedra en una de las vigas principales externas (ver Figura 12).	Las grietas y nidos de piedra permiten la entrada de agua y contaminantes al interior del elemento, propiciando la oxidación y corrosión del acero de refuerzo.	Sellar las grietas y reparar los nidos de piedra detectados en las vigas principales. Buscar la asesoría de un profesional experto en reparación de defectos en elementos de concreto.

NOTA	Nidos de piedra en viga principal externa.		8	10	2014

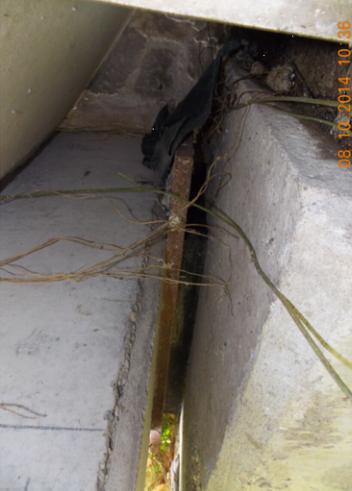
Elementos	Observaciones	Riesgo o vulnerabilidad	Recomendaciones
5.1 Apoyos en bastiones (longitud de asiento, estado del apoyo)	Se observó oxidación en las placas de acero de los apoyos (ver Figura 13). La longitud de asiento medida durante la inspección fue de 80cm.	De no realizar una intervención, la oxidación continuará evolucionando hasta convertirse en corrosión y podría verse afectado el adecuado funcionamiento del apoyo.	Aplicar un sistema de protección contra la corrosión en las placas de acero de los apoyos del puente. Procurar la asesoría de un profesional experto en este tipo de sistemas.

DIRECCION DE PUENTES INSPECCION DE PUENTES(FOTOS)										NO.											
NOMBRE DEL PUENTE		Río Barrigones		LOCALIDAD		PROVINCIA		ADMINISTRADO POR		CONNA VI Zona Conservación No. 4-3			DIA			MES			AÑO		
No. DE LA RUTA		245		Secundaria		CANTON		Golfito		LATITUD NORTE		8 ° 36 '		FECHA DE DISEÑO			Marzo 2006				
KILOMETRO		58,700		km		DISTRITO		Jiménez		LONGITUD ESTE		83 ° 26 '		FECHA DE CONCLUSION DE CONSTRUCCION			- - 0				
No.		13		Apoyo		No.		-		No.		-		UBICACION			-				
NOTA		Oxidación de las placas de acero de los apoyos.
