PROYECTO "CUATRO CUADRANTES

INFORME DE LABORATORIO

CONTROL DE AVANCE

30 DE NOVIEMBRE, 1999

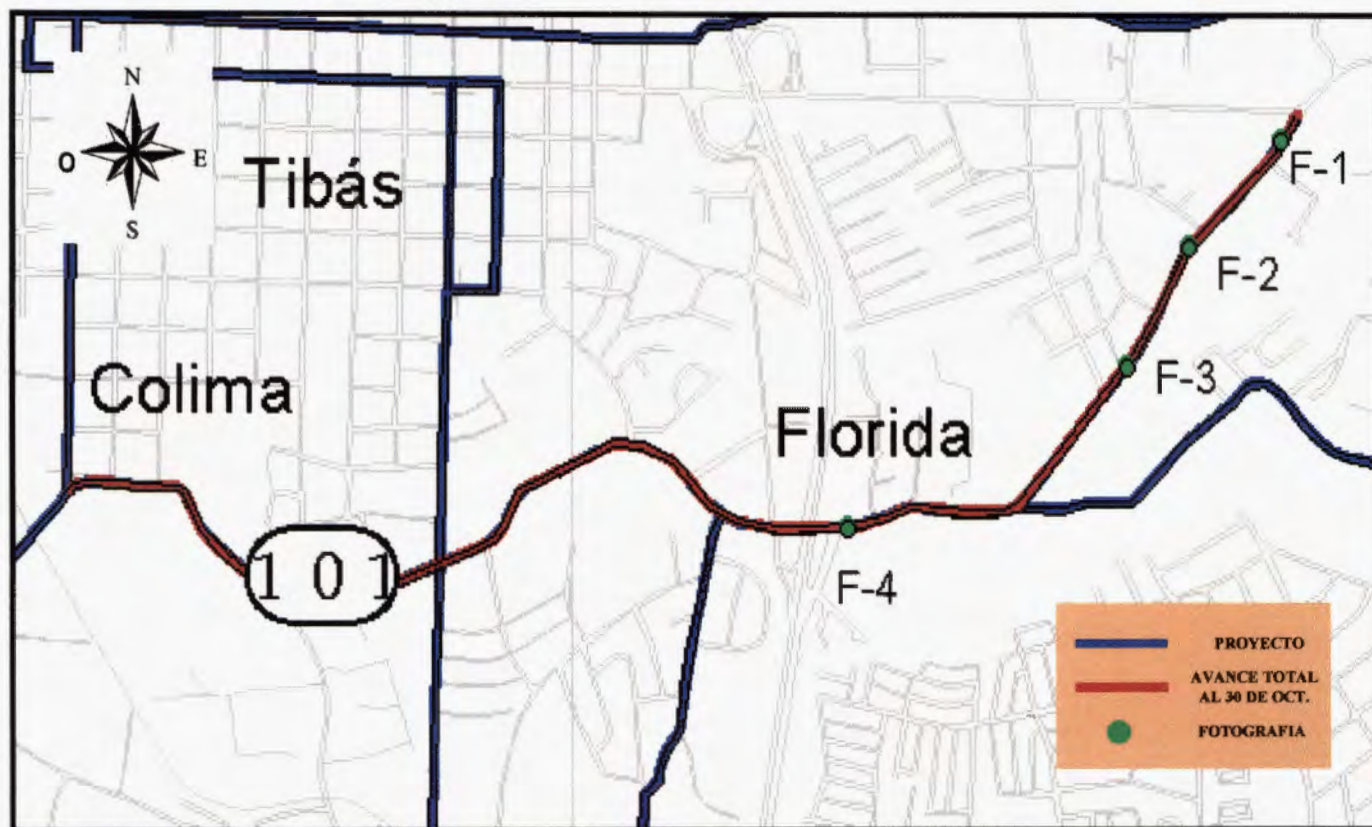
Figura No. 2 Avance Gráfico

Longitud de avance: 3100 metros aproximadamente.

Descripción del tramo: Los trabajos de recarpeteo inician en el cruce Tibás-Moravia, continuando luego por la ruta 101 hasta Colima de Tibás. Se colocó una sobre capa de 6.0 cm en promedio a lo largo de 3100 m de longitud del tramo.

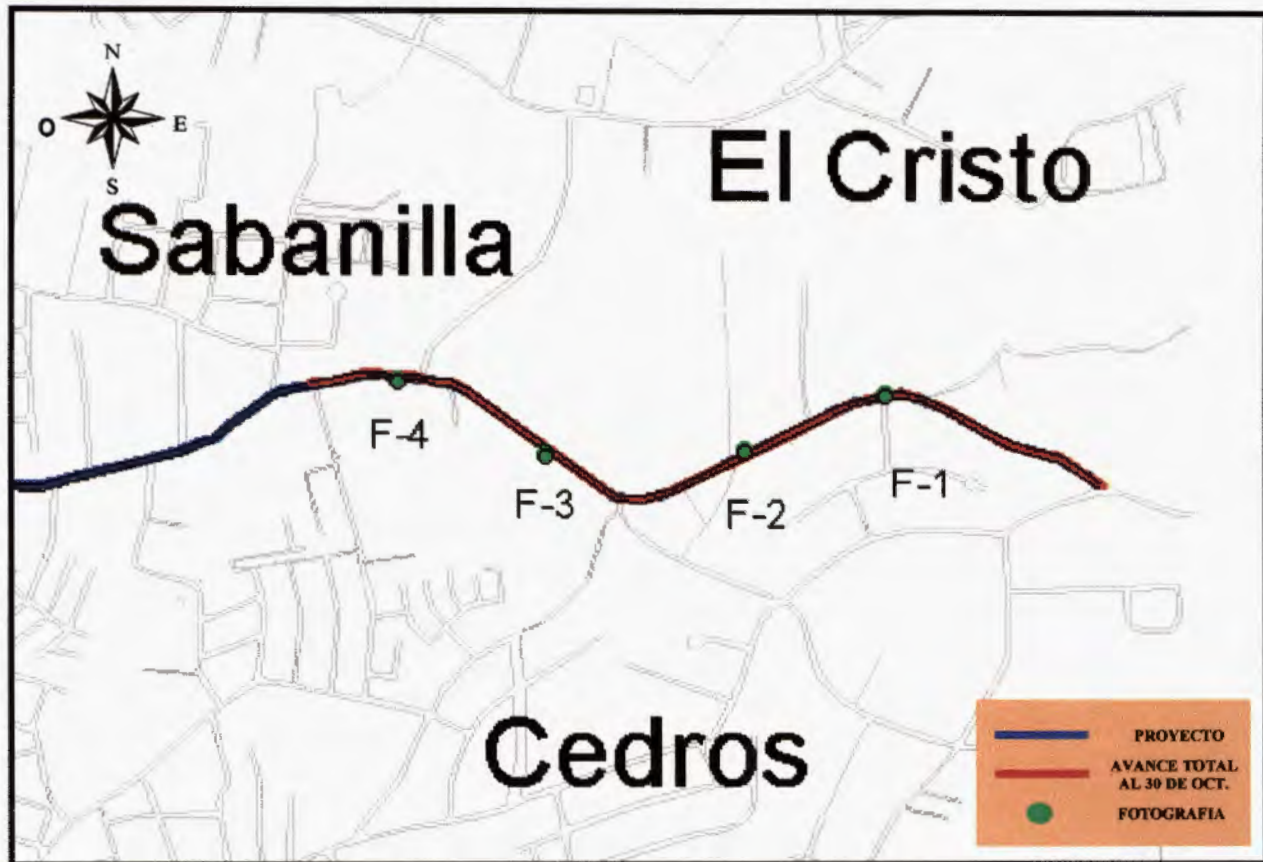
Figura No. 3 Avance Gráfico

Longitud de avance: 1400 metros aproximadamente.

Descripción del tramo: Los trabajos de recarpeteo de esta ruta se iniciaron en el entronque con la ruta 39, en la rotonda del Monumento a la Bandera, incluyendo luego todo el entorno de la rotonda de la Betania, para continuar luego por la Ruta 202 hacia Sabanilla. Para este período los trabajos de recarpeteo inician aproximadamente 600 m después de la iglesia de Sabanilla y concluyen en el Cristo, cubriendo una longitud aproximada de 1400 m que completan la totalidad de esta ruta de acuerdo al proyecto.

El espesor promedio del recarpeteo es de 7.0 cm, sin realizarse perfilado de la superficie existente. Sólo se corrigieron áreas agrietadas y con huecos para luego colocar una capa delgada de prenivelación.

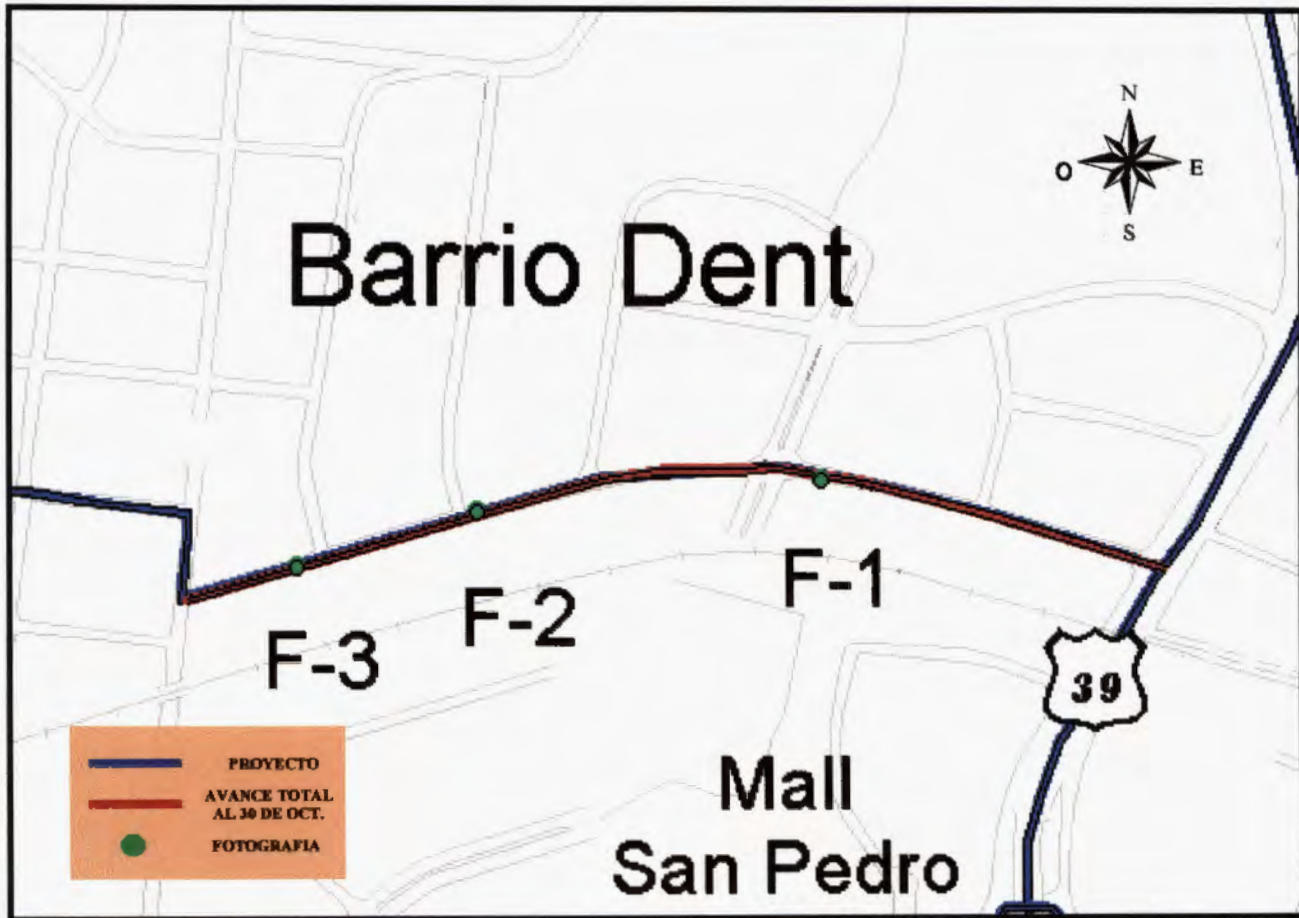
Figura No. 4 Avance Gráfico

Longitud de avance: 690 metros aproximadamente.

Descripción del tramo: Los trabajos de recarpeteo de esta ruta se iniciaron en el entronque con la ruta 39 (Circunvalación), continuando hacia el este por Barrio Dent.

Se perfiló y se colocó una capa de 7.0 cm de espesor.

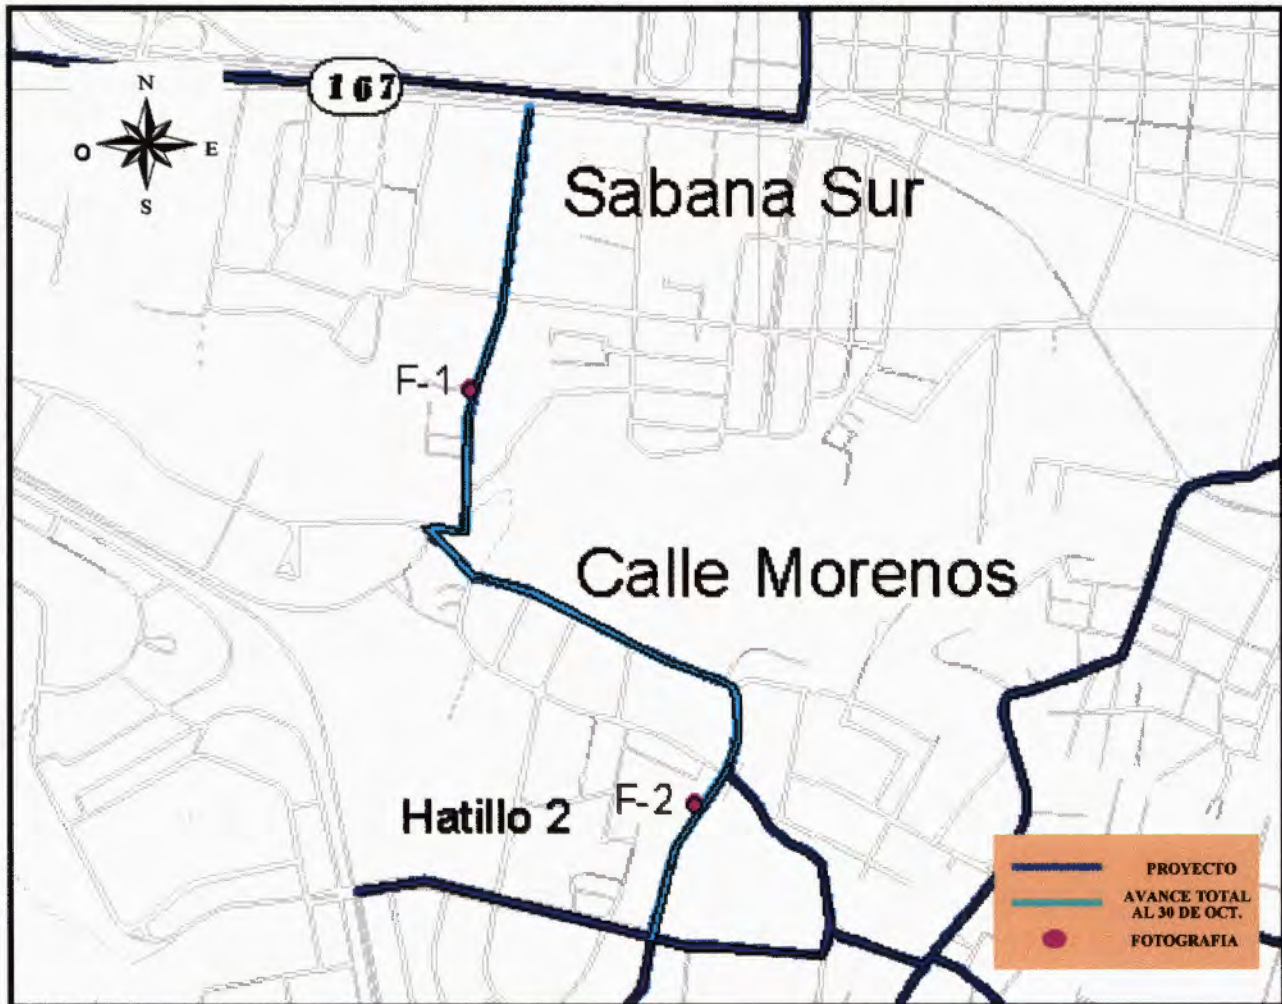
Figura No. 7 Avance Gráfico

Longitud de avance: 2200 metros aproximadamente.

Descripción del tramo: Este recarpeteo inicia en la intersección con la Ruta 167, en Sabana Sur, continuando hacia el sur por Calle Morenos, hacia los Hatillos, entroncándose luego con el recarpeteo en Calle Costa Rica.

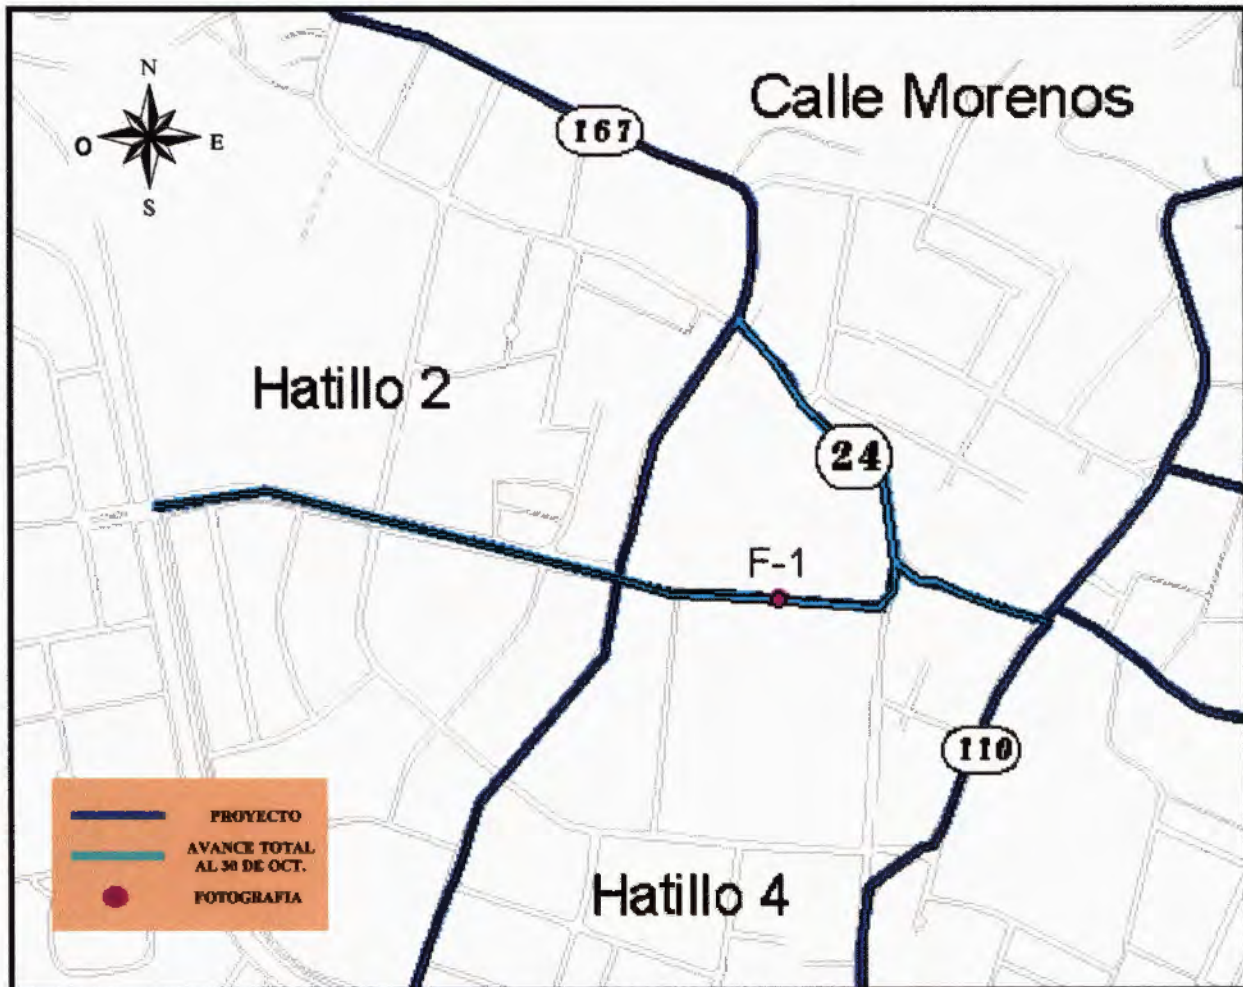
Figura No. 8 Avance Gráfico

Longitud de avance: 1600 metros aproximadamente.

Descripción del tramo: Este tramo comprende la continuación del recarpeteo de Sabana Sur a Calle Morenos pasando por la Avenida Central de Hatillo No. 1 hasta entroncar con la ruta 39 (Circunvalación).

Se colocó una sobre capa de 7.0 a 8.0 cm a lo largo del tramo. No se realizaron trabajos de perfilado.

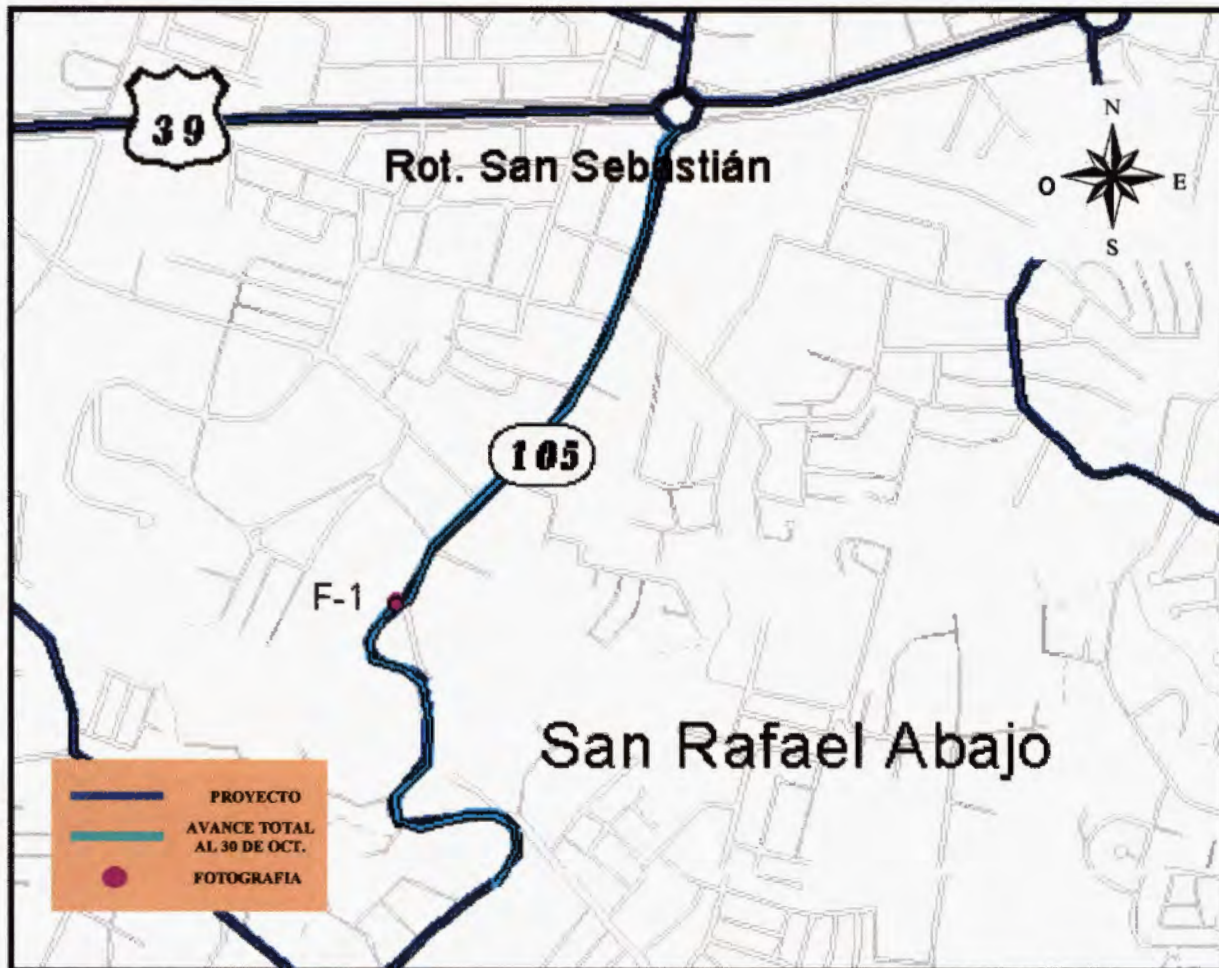
Figura No. 9 Avance Gráfico

Longitud de avance: 1700 metros aproximadamente.

Descripción del tramo: El recarpeteo de este tramo inicia en la Rotonda de San Sebastián continuando hacia el sur por la ruta No. 105 hacia San Rafael Abajo de Desamparados.

Se colocó una sobre capa de 8 cm de espesor, en una longitud aproximada de 1700 metros.
