Programa de Infraestructura del Transporte (PITRA)

LM-PI-UP-PN19-2014

FISCALIZACIÓN DEL PUENTE SOBRE EL RÍO CONTE RUTA NACIONAL No. 245

Preparado por:
Unidad de Puentes

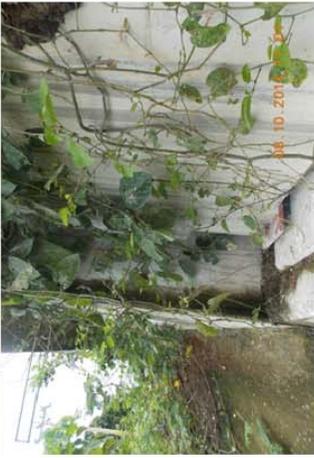
| NOMBRE DEL PUENTE | | Río Cante | | LOCALIDAD | | Puntarenas | | ADMINISTRADO POR | | CONAVI ZONA 4-3 (Seccion control 60420) | | NO. 3 / 3 | | | | |
|---|---|--|---|---|---|---|---|--|---|--|---|---|---|---|---|---|
| <p>08-10-2014</p> | | <p>08-10-2014</p> | | <p>08-10-2014</p> | | <p>Apoyos en bastiones: a) zona cubierta por vegetación</p> | | <p>Apoyos en bastiones: b) acumulación de escombros y grieta vertical en neopreno.</p> | | <p>Evidencia de filtraciones de agua sobre el bastión 1 y el talud de protección</p> | | <p>NOTA</p> | | <p>NOTA</p> | | |
