**DISEÑO DEL REFUERZO ESTRUCTURAL
PARA EL TRAMO:
QUEBRADAS-SAN ISIDRO DE HEREDIA**

MUNICIPALIDAD DE SAN ISIDRO

23 de abril de 2003
LM-IC-I-345-03

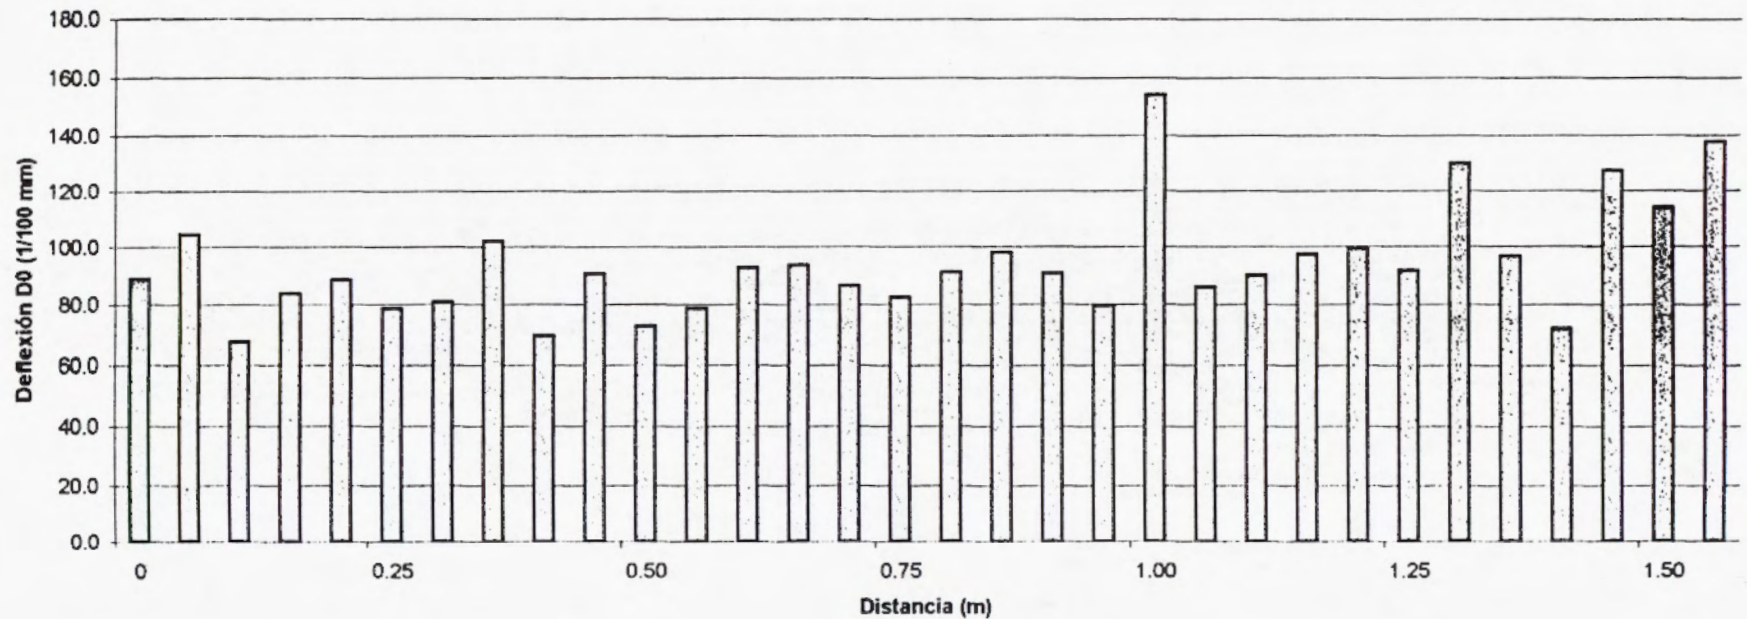
Deflexión vrs Distancia

- 1: Escuela de Quebradas.
- 2: El estacionamiento 0+260 medido con el FWD corresponde a la estación 0+270 marcada en el sitio.
- 3: Ubicación del sondeo N°1.
- 4: Capa asfáltica presenta un estado de deterioro severo: agrietamiento por fatiga y deformación plástica.
- 5: Ubicación del sondeo N°2.
- 6: 1+380, Quebrada.
- 7: Ubicación del sondeo N°3.
- 8: 1+570, Cementerio de San Isidro.
